Asbestinventarisatetest

Bochtestraat 28, 2260 Westerlo

Attestnummer : 20230404-000335.000

Niet-asbestveilig

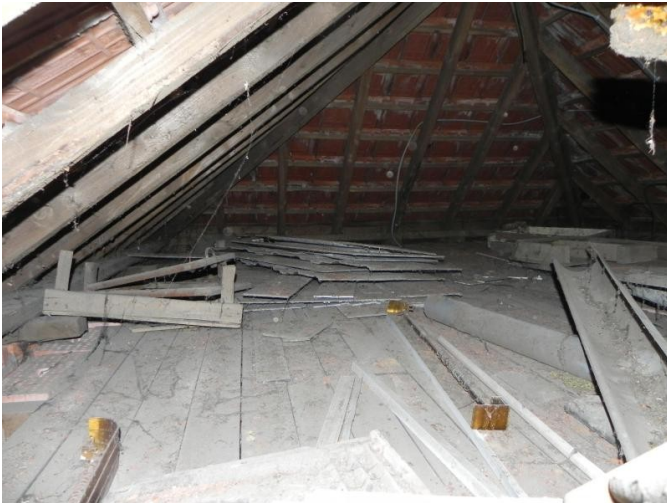
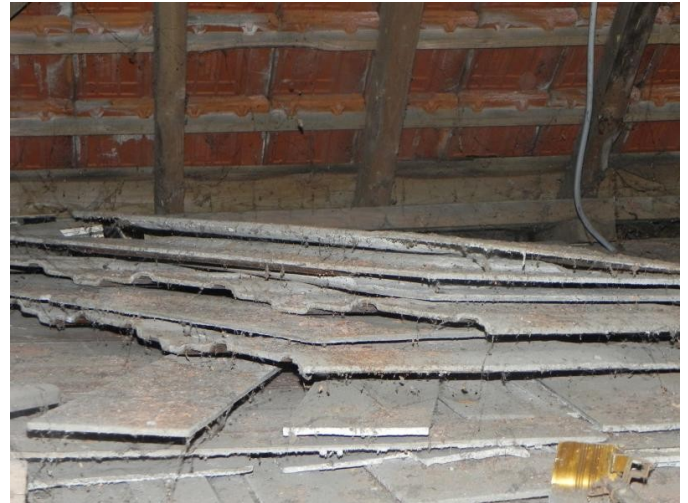
Fiche 1: resten op zolder garage

Asbestmateriaal - afvalstof

Dringend verwijderen

| Beschrijving | resten op zolder garage |
| Type afvalstof | Betreft stock-voorraad of gedemonteerde asbestmaterialen |
| Hoeveelheid (gewicht - aantal) | <ul style="list-style-type: none">• 30,00 kg - 1 stuk |

- Verwijder het asbestafval.

- Eenvoudige handelingen: mag via doe-het-zelf of door werknemer(s) met opleidingsattest eenvoudige handelingen
Hechtgebonden toepassing. Vermijd extra beschadigingen bij het verwijderen.

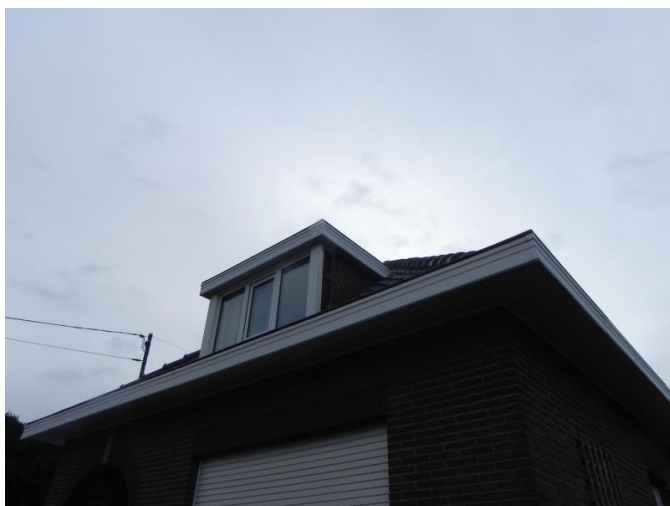
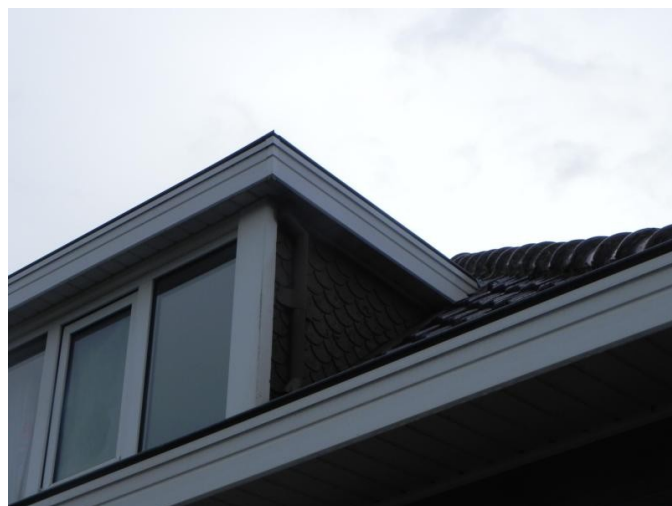
Het asbestmateriaal valt onder de mijlpaal van 2034.

Verwijderen

| Eindbeoordeling materiaalrisico | Verhoogd materiaalrisico en/of verhoogde kans op vezelvrijgave |

| Asbestsoort (vezeltype) | Crocidoliet aanwezig |
| Toestand van het materiaal | Matig beschadigd, matig verweerd |

| Beschrijving | Zijkant dakkapels |
| Asbestmateriaal | Dak- en gevelbekleding - Lei, shingle |

- Verwijder dit asbestmateriaal zo snel mogelijk. Volg de toestand goed op.

- Eenvoudige handelingen: mag via doe-het-zelf of door werknemer(s) met opleidingsattest eenvoudige handelingen
Asbestleien/shingles zijn een hechtgebonden toepassing, deze dienen voorzichtig te worden verwijderd zonder te breken/slijpen om vezelvrijgave te vermijden. De ruimte of het materiaal die zich onder de leien bevindt kan mogelijks gecontamineerd zijn door vezelvrijgave van deze toepassing.

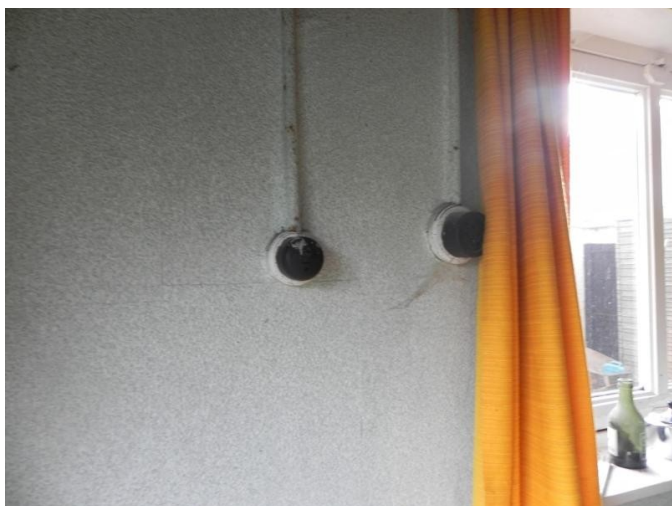
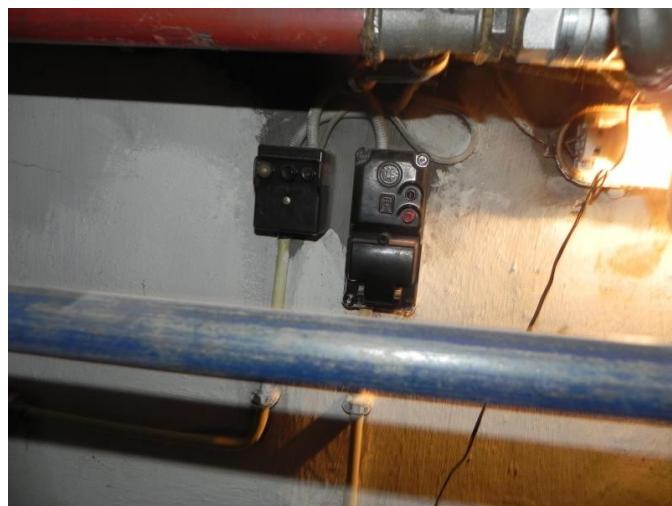
Het asbestmateriaal valt onder de mijlpaal van 2040.

Zorgvuldig beheren

| Eindbeoordeling materiaalisico | Laag materiaalisico en/of verlaagde kans op vezelvrijgave |

| Asbestsoort (vezeltype) | Crocidoliet aanwezig |
| Toestand van het materiaal | Onbeschadigd, niet verweerd |

| Beschrijving | Bakeliet (aftakdozen, schakelaars,...) |

- Zorg voor een veilig beheer. Vermijd het beschadigen van het asbestmateriaal. Controleer de toestand jaarlijks op wijzigingen.

- Eenvoudige handelingen: mag via doe-het-zelf of door werknemer(s) met opleidingsattest eenvoudige handelingen
Elektrisch materiaal uit bakeliet zijn hechtgebonden toepassingen. Deze dienen voorzichtig te worden verwijderd zonder te breken.

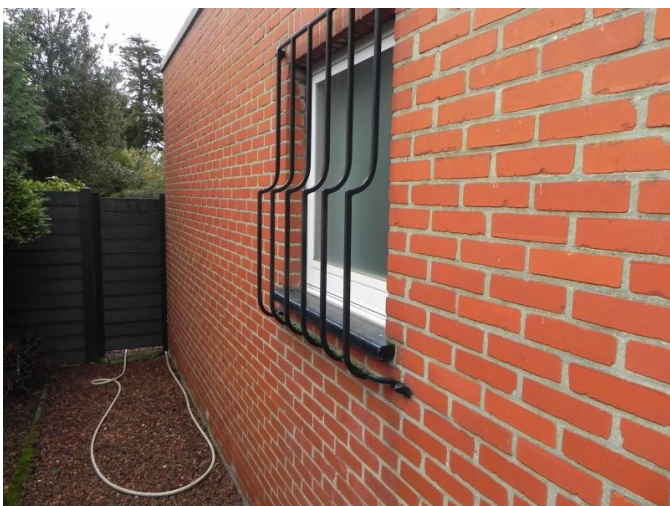
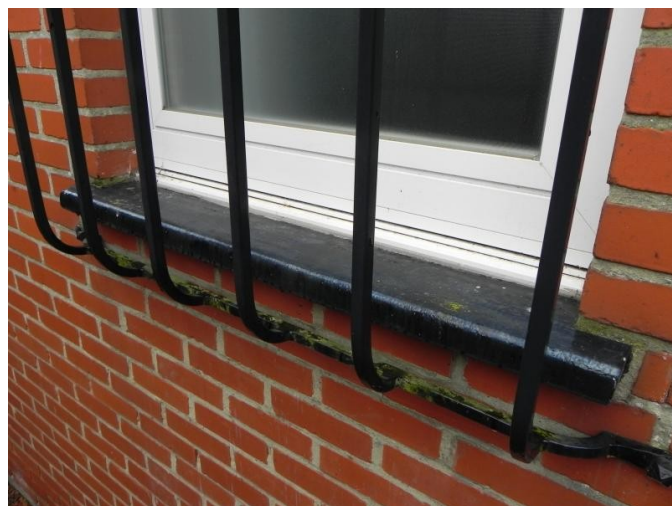
Het asbestmateriaal valt onder de mijlpaal van 2040.

Zorgvuldig beheren

| Eindbeoordeling materiaalrisico | Laag materiaalrisico en/of verlaagde kans op vezelvrijgave |

| Asbestsoort (vezeltype) | Crocidoliet aanwezig |
| Toestand van het materiaal | Onbeschadigd, niet verweerd |

| Beschrijving | venstertabletten |

- Zorg voor een veilig beheer. Vermijd het beschadigen van het asbestmateriaal. Controleer de toestand jaarlijks op wijzigingen.

- Eenvoudige handelingen: mag via doe-het-zelf of door werknemer(s) met opleidingsattest eenvoudige handelingen
Dekstenen/venstertabletten in asbestcement zijn een hechtgebonden toepassing, deze dienen voorzichtig te worden verwijderd zonder te breken/slijpen om vezelvrijgave te vermijden.

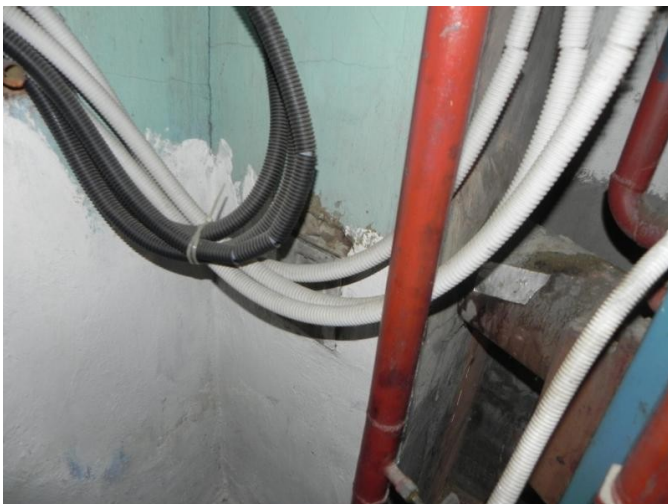
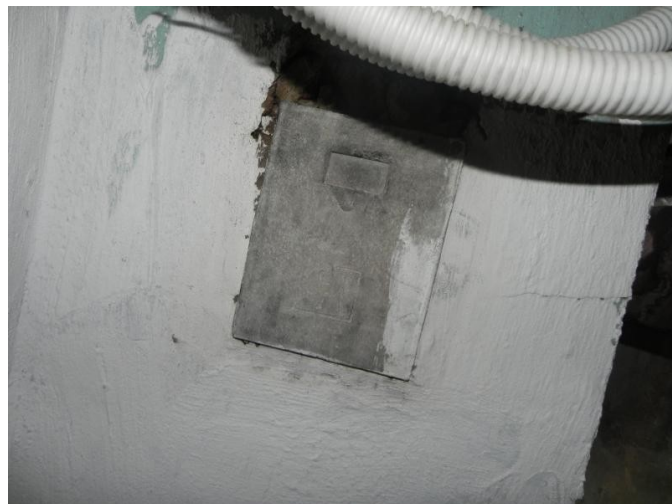
Het asbestmateriaal valt onder de mijlpaal van 2040.

Zorgvuldig beheren

| Eindbeoordeling materiaalrisico | Laag materiaalrisico en/of verlaagde kans op vezelvrijgave |

| Asbestsoort (vezeltype) | Crocidoliet aanwezig |
| Toestand van het materiaal | Onbeschadigd, niet verweerd |

| Asbestmateriaal | Brandwerende afsluiting (prefab geheel) - Luik |

- Zorg voor een veilig beheer. Vermijd het beschadigen van het asbestmateriaal. Controleer de toestand jaarlijks op wijzigingen.

- Eenvoudige handelingen: mag via doe-het-zelf of door werknemer(s) met opleidingsattest eenvoudige handelingen
Luiken in asbestcement zijn een hechtgebonden toepassing, deze dienen voorzichtig te worden verwijderd zonder te breken/slijpen om vezelvrijgave te vermijden.

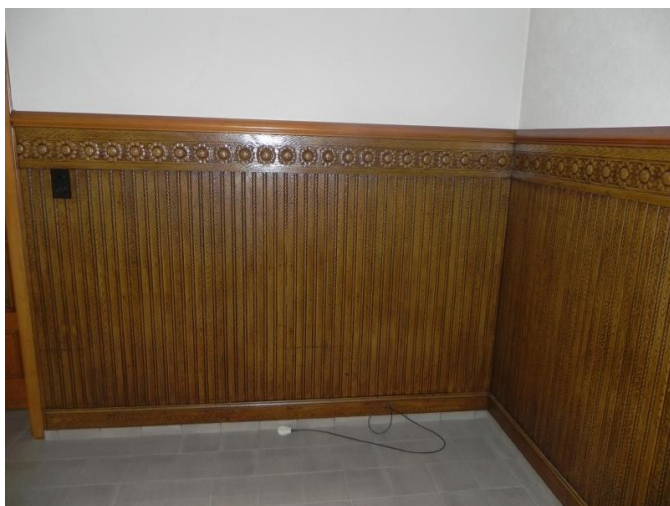
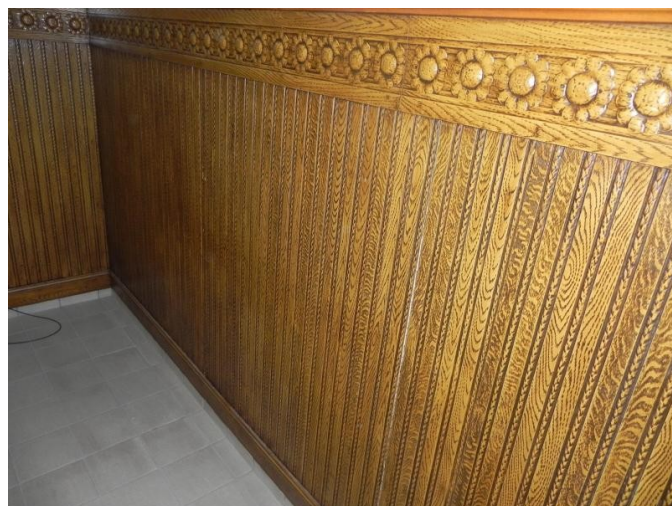
Het asbestmateriaal valt onder de mijlpaal van 2040.

Zorgvuldig beheren

| Eindbeoordeling materiaalrisico | Zeer laag materiaalrisico en/of zeer lage kans op vezelvrijgave |

| Asbestsoort (vezeltype) | Crocidoliet aanwezig |
| Toestand van het materiaal | Onbeschadigd, niet verweerd |

| Beschrijving | wandpanelen houtimitatiepanelen |

- Zorg voor een veilig beheer. Vermijd het beschadigen van het asbestmateriaal. Controleer de toestand jaarlijks op wijzigingen.

- Eenvoudige handelingen: mag via doe-het-zelf of door werknemer(s) met opleidingsattest eenvoudige handelingen
Sierplaten in asbestcement zijn een hechtgebonden toepassing, deze dienen voorzichtig te worden verwijderd zonder te breken/slijpen om vezelvrijgave te vermijden.

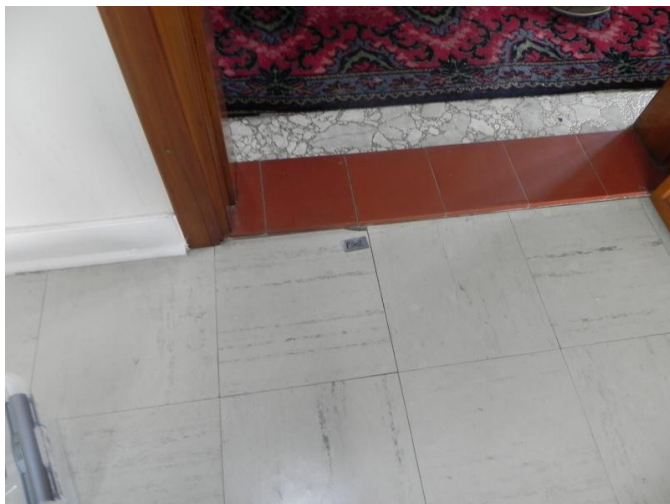
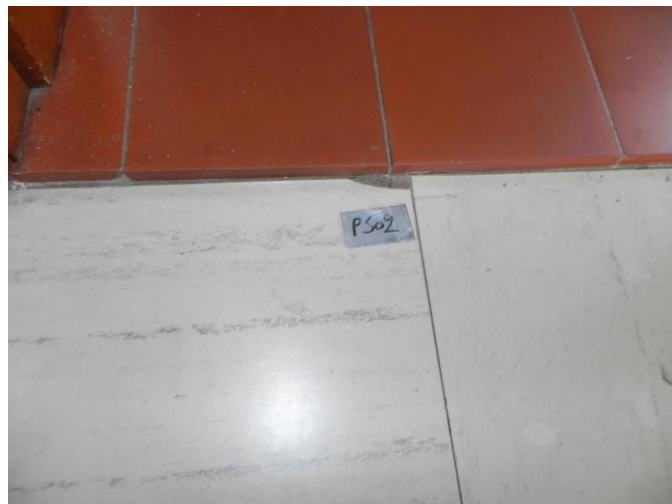
Het asbestmateriaal valt onder de mijlpaal van 2040.

Zorgvuldig beheren

| Eindbeoordeling materiaalrisico | Laag materiaalrisico en/of verlaagde kans op vezelvrijgave |

| Asbestsoort (vezeltype) | Alleen chrysotiel |
| Toestand van het materiaal | Licht beschadigd, licht verweerd. Intact materiaal type Pical – asbestboard of categorie III 'gebondenheid' |

| # | Type | Referentie | Resultaat |
|---|---|---|---|
| 7.1 | Puntmonster | PS02 | Chrysotiel |

| Beschrijving | vinyltegel |

- Zorg voor een veilig beheer. Vermijd het beschadigen van het asbestmateriaal. Controleer de toestand jaarlijks op wijzigingen.

- Hermetische zone (erkend asbestverwijderaar)
Vinyltegels mogen niet doe-het-zelf verwijderd worden. Aangezien deze verlijmd zijn en bij verwijdering beschadigd geraken. Bij deze werken komen er steeds asbestvezels vrij in een binnenruimte.

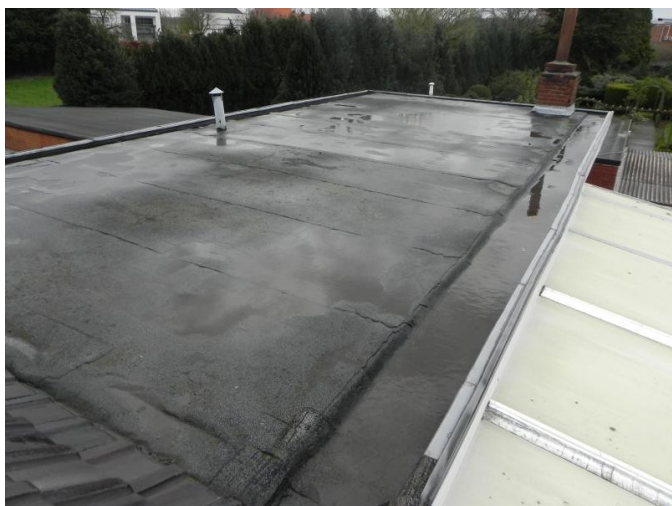
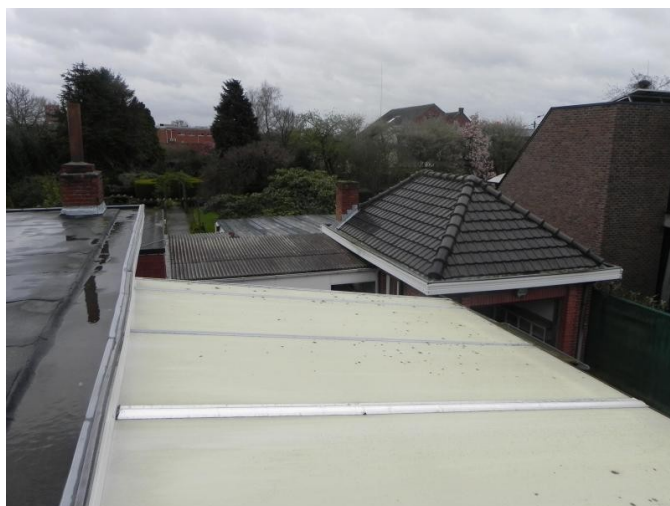
Het asbestmateriaal valt onder de mijlpaal van 2040.

Zorgvuldig beheren

| Eindbeoordeling materiaalrisico | Laag materiaalrisico en/of verlaagde kans op vezelvrijgave |

| Asbestsoort (vezeltype) | Crocidoliet aanwezig |

- Zorg voor een veilig beheer. Vermijd het beschadigen van het asbestmateriaal. Controleer de toestand jaarlijks op wijzigingen.

- Eenvoudige handelingen: enkel door erkend asbestverwijderaar
Roofing mag, gezien dit niet zonder te scheuren/breken verwijderd kan worden, niet doe-het-zelf verwijderd worden. Er komen hier steeds asbestvezels bij vrij.

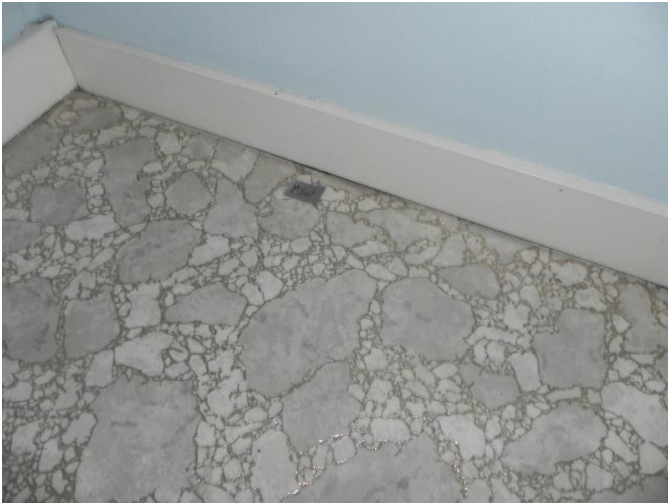
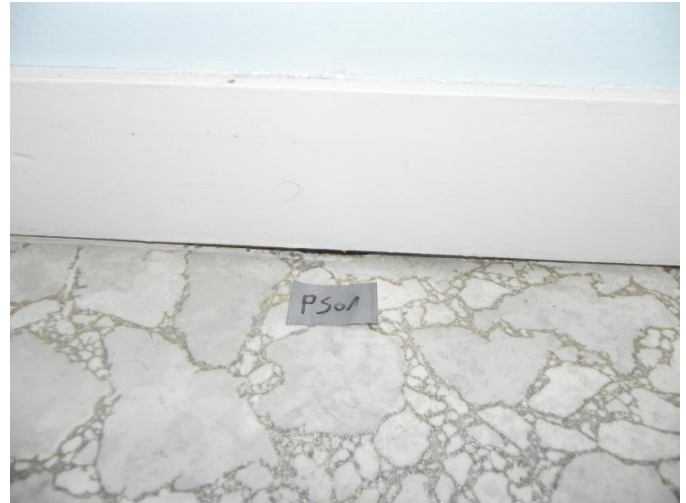
Fiche 17: vinylvloer

Geen asbest
