Asbestinventarisatetest

Elsbroek 6, 2260 Westerlo

Attestnummer : 20230828-000293.000

Niet-asbestveilig

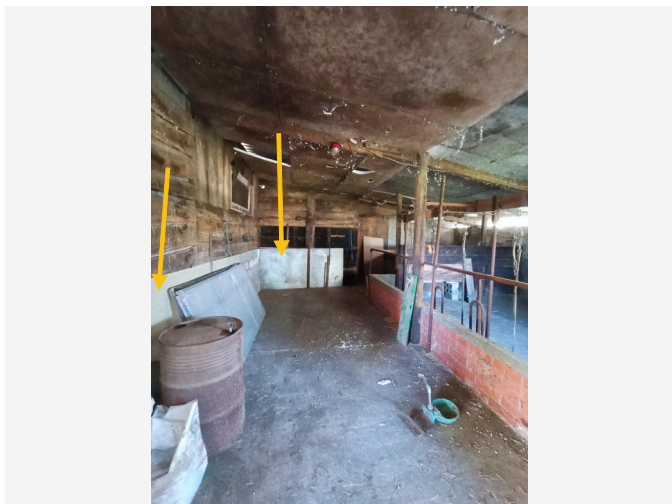
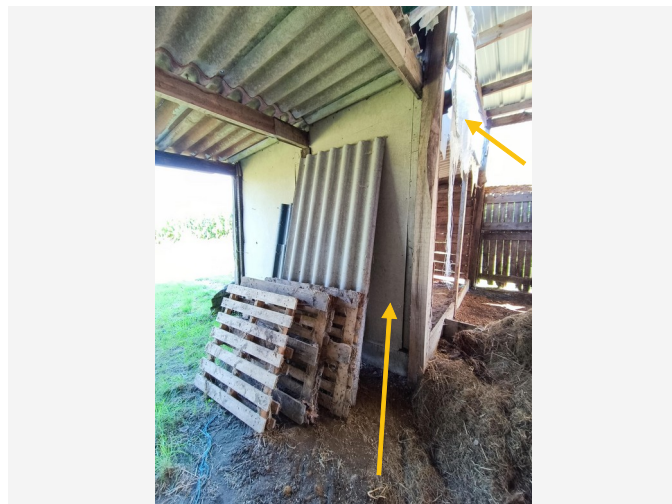
Eindbeoordeling materiaalrisico	Hoog materiaalrisico en/of hoge kans op vezelvrijgave
---------------------------------	---

Gebondenheid	Categorie 1: hechtgebonden in oorsprong
Asbestsoort (vezeltype)	Crocidoliet aanwezig
Asbestconcentratie	Laag (< 50%)
Afschermingsgraad van het gehele materiaal	Geheel of deels vrij aan de buitenlucht
Toestand van het materiaal	Zwaar beschadigd, zwaar verweerd

Beschrijving	Mensuiserite platen schuur
Omgeving	Buiten
Primaire drager	Fundering-draagstructuur (horizontaal, verticaal)
Asbestmateriaal	Plaat, paneel, tablet - Type Menuiserite
Bindmiddel van asbestmateriaal	Cement
Gebondenheid op basis van bindmiddel	Hecht
Hoeveelheid (oppervlakte - dikte - aantal)	• 20,00 m ² - 0,30 cm - 1 stuk
Totaal volume	0,06 m ³
Eenvoudig bereikbaar	Ja
Bevestigingswijze	• Genageld, geniet

Identificatiemethode	Vaststelling zonder monstername
Destructieve handeling voor identificatie	Nee
Opmerking	Dit is een raming. Deze platen zijn wit, bevinden zich in en rond de schuur links van het huis en op sommige plaatsen zeer verweerd en afgebrokkeld.

- Verwijder dit asbestmateriaal zo snel mogelijk. Volg de toestand goed op.

- Eenvoudige handelingen: mag via doe-het-zelf of door werknemer(s) met opleidingsattest eenvoudige handelingen
Eenvoudige handeling opgeleid personeel, alle werknemer(s) moeten wel beschikken over een opleidingsattest eenvoudige handelingen 8u

Ondervloer afdekken, platen voorzichtig verwijderen, extra fixeren, niet breken, niet gooien, onmiddellijk verpakken of voorzichtig in container met asbestbag plaatsen. De constructiebalken zullen ook gereinigd worden met vochtige doeken en gebruik stofzuiger met absoluutfilter.

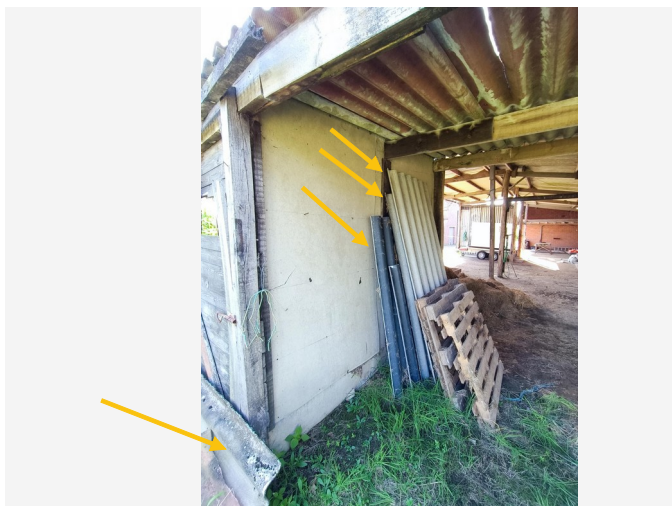
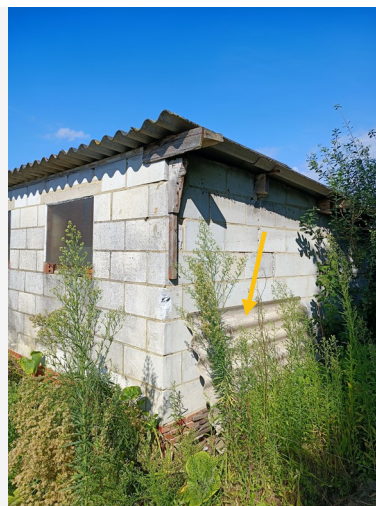
Beschrijving	Gedemonteerde golfplaten
Type afvalstof	Betreft stock-voorraad of gedemonteerde asbestmaterialen
Aanwezige resten	Geen resten aanwezig
Omgeving	Buiten
Primaire drager	Vloer
Asbestmaterialen	<ul style="list-style-type: none">Dak- en gevelbekleding - Golfplaat
Bindmiddel van asbestmateriaal	Cement
Gebondenheid op basis van bindmiddel	Hecht
Hoeveelheid (gewicht - aantal)	<ul style="list-style-type: none">30,00 kg - 6 stuks
Totaal gewicht	180,00 kg
Eenvoudig bereikbaar	Ja
Identificatiemethode	Vaststelling met bewijsdocument, zonder monstername

- Verwijder het asbestafval.

- Eenvoudige handelingen: mag via doe-het-zelf of door werknemer(s) met opleidingsattest eenvoudige handelingen
Voorzichtig op te nemen (handpicking), dubbel te verpakken en af te voeren naar een lokaal containerpark.
Gebruik van persoonlijke beschermingsmiddelen (tyvec, handschoenen en FFP 3 masker).

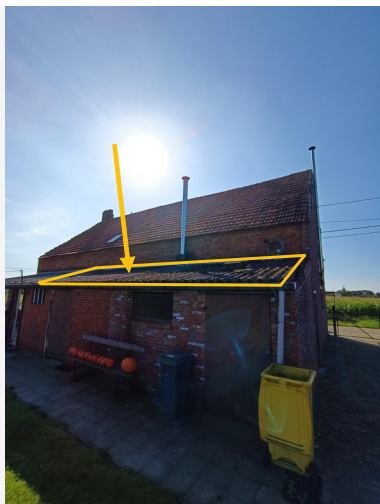
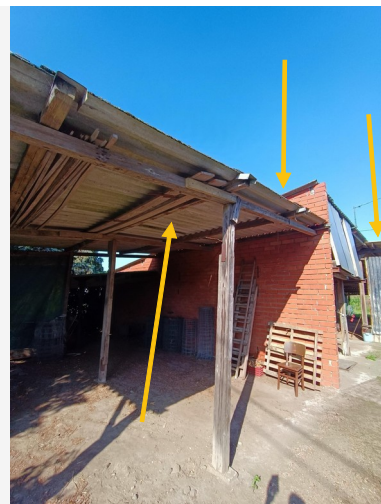
Eindbeoordeling materiaalrisico	Verhoogd materiaalrisico en/of verhoogde kans op vezelvrijgave
---------------------------------	--

Gebondenheid	Categorie 1: hechtgebonden in oorsprong
Asbestsoort (vezeltype)	Crocidoliet aanwezig
Asbestconcentratie	Laag (< 50%)
Afschermingsgraad van het gehele materiaal	Geheel of deels vrij aan de buitenlucht
Toestand van het materiaal	Matig beschadigd, matig verweerd

Beschrijving	Gemonteerde golfplaten
Omgeving	Buiten
Primaire drager	Schuin dak
Asbestmateriaal	Dak- en gevelbekleding - Golfplaat
Bindmiddel van asbestmateriaal	Cement
Gebondenheid op basis van bindmiddel	Hecht

- Verwijder dit asbestmateriaal zo snel mogelijk. Volg de toestand goed op.

- Eenvoudige handelingen: mag via doe-het-zelf of door werknemer(s) met opleidingsattest eenvoudige handelingen
Eenvoudige handeling opgeleid personeel, alle werknemer(s) moeten wel beschikken over een opleidingsattest eenvoudige handelingen 8u.

Ondervloer afdekken, golfplaten voorzichtig verwijderen, extra fixeren, niet breken, niet gooien, onmiddellijk verpakken of voorzichtig in container met asbestbag plaatsen. De constructiebalken zullen ook gereinigd worden met vochtige doeken en gebruik stofzuiger met absoluutfilter.

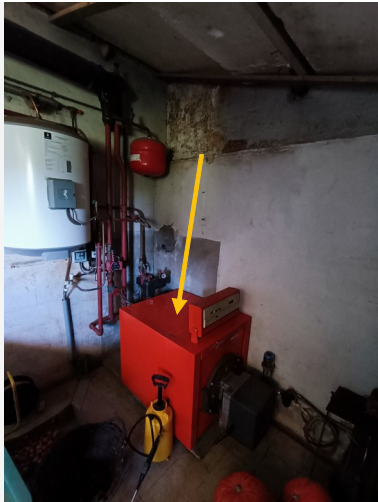
Eindbeoordeling materiaalrisico	Zeer laag materiaalrisico en/of zeer lage kans op vezelvrijgave
Opmerking	Staat onbekend.

Gebondenheid	Categorie 2: niet-hechtgebonden met matrix
Asbestsoort (vezeltype)	Crocidoliet aanwezig
Asbestconcentratie	Hoog ($\geq 50\%$)
Afschermingsgraad van het gehele materiaal	Stootvaste afscherming of omkasting
Toestand van het materiaal	Onbeschadigd, niet verweerd

Beschrijving	Rode Viessmann CV ketel
Omgeving	Binnen
Primaire drager	HVAC infrastructuur en uitrusting
Asbestmateriaal	Diverse toepassingen mogelijk, staat onbekend.
Bindmiddel van asbestmateriaal	Karton - papier - viltachtig
Gebondenheid op basis van bindmiddel	Niet-hechtgebonden
Hoeveelheid (gewicht - aantal)	<ul style="list-style-type: none">0,10 kg - 1 stuk
Totaal gewicht	0,10 kg
Eenvoudig bereikbaar	Ja
Bevestigingswijze	<ul style="list-style-type: none">Onbekend

Identificatiemethode	Vaststelling met bewijsdocument, zonder monstername
Destructieve handeling voor identificatie	Nee
Opmerking	Er is geen data gekend over deze Viessmann CV ketel. Dit merk ketels werd opgezocht in het Intechnum bronnenboek voor asbestmaterialen. Hieruit blijkt dat asbesthoudende materialen bij dit merk ketels werden gebruikt tot 1989. Bewijsdocument uit het bronnenboek is bij het dossier gevoegd. Bij onderhoud laten controleren door een opgeleid technicus met een attest van eenvoudige handelingen, jaarlijks 8 u opleiding.

- Verwijder dit asbestmateriaal zo snel mogelijk. Volg de toestand goed op.
- Controle door een opgeleid technicus met attest eenvoudige handelingen asbest.

- Eenvoudige handelingen: mag via doe-het-zelf of door werknemer(s) met opleidingsattest eenvoudige handelingen
Eenvoudige handelingen: door opgeleid personeel. Onderhoudstechnici moeten over een attest van eenvoudige handelingen beschikken, jaarlijks 8 u opleiding.

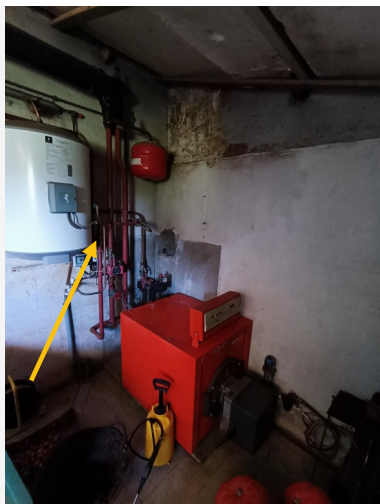
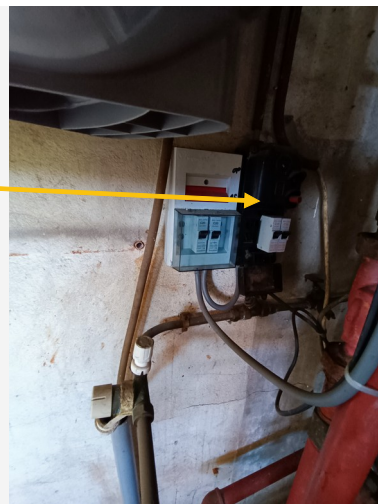
Eindbeoordeling materiaalisico	Laag materiaalisico en/of verlaagde kans op vezelvrijgave
--------------------------------	---

Gebondenheid	Categorie 1: hechtgebonden in oorsprong
Asbestsoort (vezeltype)	Crocidoliet aanwezig
Asbestconcentratie	Laag (< 50%)
Afschermingsgraad van het gehele materiaal	Geheel of deels (ook) vrij aan de binnenlucht
Toestand van het materiaal	Onbeschadigd, niet verweerd

Beschrijving	Bakeliet kastje/schakelaars woning
Omgeving	Binnen
Primaire drager	Communicatie en elektrische infrastructuur en uitrusting
Asbestmateriaal	Plaat, paneel, tablet - Type Bakeliet
Bindmiddel van asbestmateriaal	Kunststof of -hars
Gebondenheid op basis van bindmiddel	Hecht
Hoeveelheid (oppervlakte - dikte - aantal)	<ul style="list-style-type: none">• 0,07 m² - 5,00 cm - 1 stuk• 0,05 m² - 2,00 cm - 4 stuks
Totaal volume	0,008 m ³
Eenvoudig bereikbaar	Ja
Bevestigingswijze	<ul style="list-style-type: none">• Geschroefd

Identificatiemethode	Vaststelling zonder monstername
Destructieve handeling voor identificatie	Nee
Opmerking	<p>Vermoedelijk zullen deze toepassingen verwijderd worden bij aanpassingen aan het elektriciteitsnetwerk.</p> <p>Betreft een zwart kastje bij de ketel en enkele zwarte stopcontacten; 1 bij de keldertrap op het gelijkvloers en 3 op de verdieping in verschillende kamers.</p>

- Zorg voor een veilig beheer. Vermijd het beschadigen van het asbestmateriaal. Controleer de toestand jaarlijks op wijzigingen.

- Eenvoudige handelingen: mag via doe-het-zelf of door werknemer(s) met opleidingsattest eenvoudige handelingen
Schakelaars, stopcontacten en andere gelijkaardige toepassingen kunnen eenvoudig losgeschroefd worden --> EH doe-het-zelf. Afgesloten of verzegelde kast --> EH opgeleid techniker personeel 8u basisopleiding asbest.

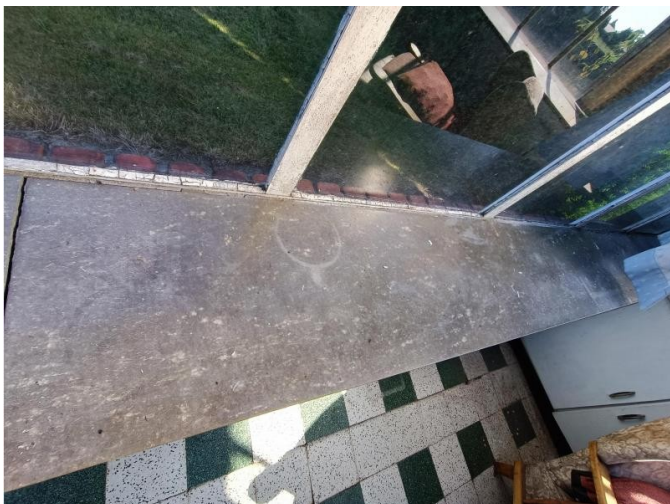
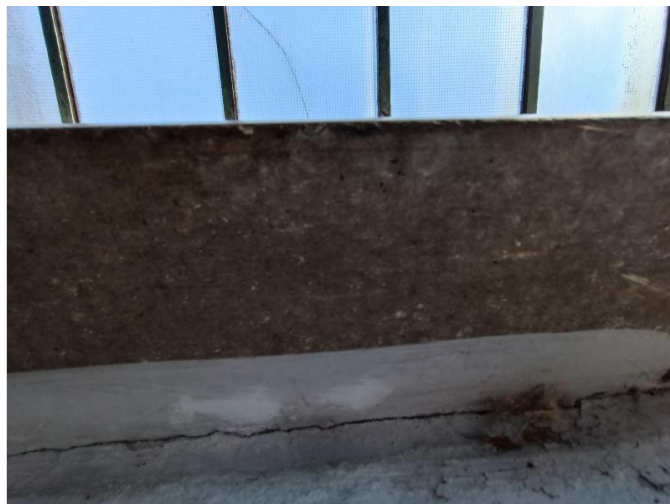
Eindbeoordeling materiaalrisico	Laag materiaalrisico en/of verlaagde kans op vezelvrijgave
---------------------------------	--

Gebondenheid	Categorie 1: hechtgebonden in oorsprong
Asbestsoort (vezeltype)	Alleen chrysotiel
Asbestconcentratie	Laag (< 50%)
Afschermingsgraad van het gehele materiaal	Geheel of deels (ook) vrij aan de binnenlucht
Toestand van het materiaal	Licht beschadigd, licht verweerd. Intact materiaal type Pical – asbestboard of categorie III 'gebondenheid'

Beschrijving	Beige massal vensterbanken veranda woning
Omgeving	Binnen
Primaire drager	Wandopening verticaal (raam, deur, ...)
Asbestmateriaal	Plaat, paneel, tablet - Type Massal
Bindmiddel van asbestmateriaal	Cement
Gebondenheid op basis van bindmiddel	Hecht
Hoeveelheid (oppervlakte - dikte - aantal)	<ul style="list-style-type: none">• 0,26 m² - 3,00 cm - 1 stuk• 0,16 m² - 3,00 cm - 1 stuk
Totaal volume	0,013 m ³
Eenvoudig bereikbaar	Ja

Bevestigingswijze	<ul style="list-style-type: none">• Geklemd• Verlijmd, ingegoten, versmeerd
Identificatiemethode	Vaststelling zonder monstername
Destructieve handeling voor identificatie	Nee
Opmerking	Deze 2 massal vensterbanken bevinden zich in de veranda aan de binnenkant bij de aluminium ramen. De honingraat structuur is duidelijk zichtbaar aan de onderkant.

- Zorg voor een veilig beheer. Vermijd het beschadigen van het asbestmateriaal. Controleer de toestand jaarlijks op wijzigingen.

- Eenvoudige handelingen: mag via doe-het-zelf of door werknemer(s) met opleidingsattest eenvoudige handelingen
Deze vensterbanken kunnen voorzichtig losgebeiteld worden , extra bevochtigen om stof te voorkomen + dragen van de nodige beschermingsmiddelen (mondmasker ffp3, handschoenen,tyvec) verpakken in plastic folie en afvoeren naar het containerpark als hechtgebonden asbestafval.

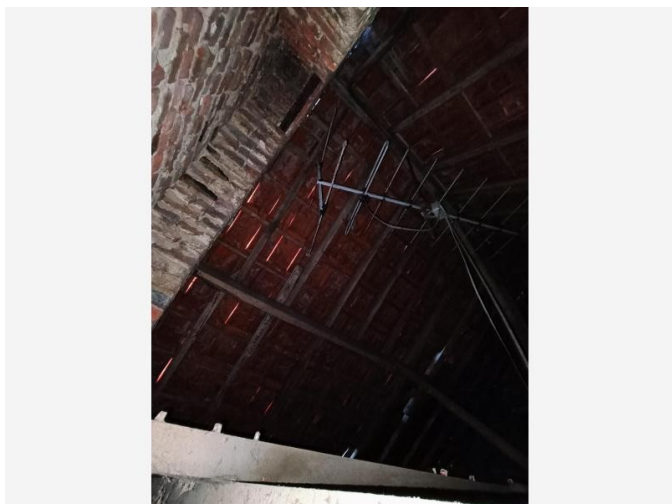
Er is geen sprake van een onderdak.

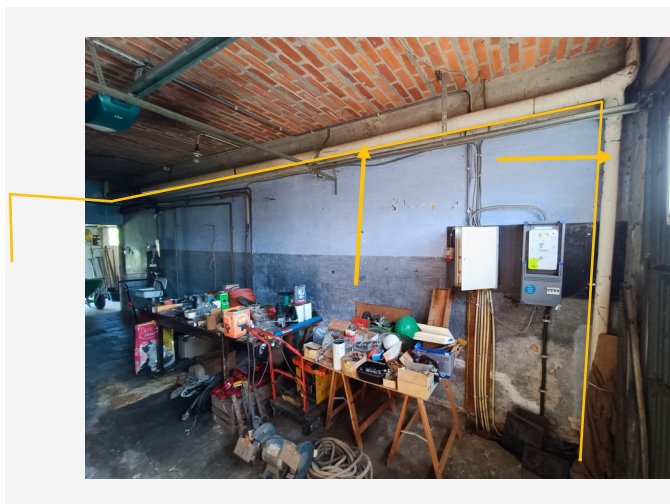
De leiding die loopt van de CV ketel tot in de garage werd bekeken en blijkt niet asbest-verdacht. Deze is volledig gewatteerd, er is geen sprake van gips.

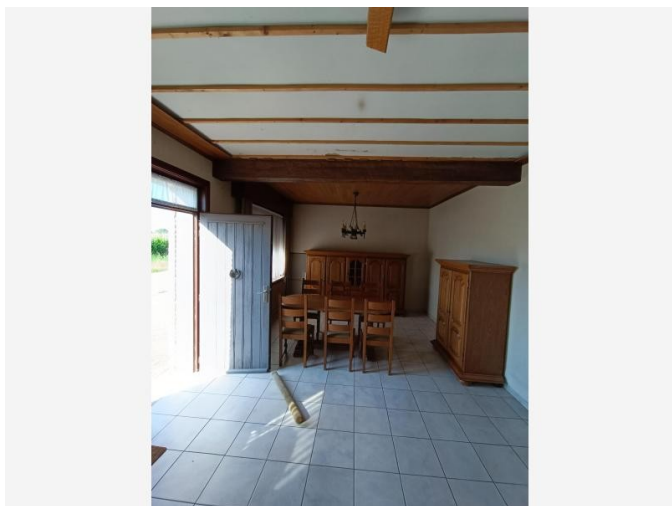
De plafonds in de woning zijn afgewerkt met plaatmateriaal. Geen staalname pleisterwerk bij de plafonds uitgevoerd.

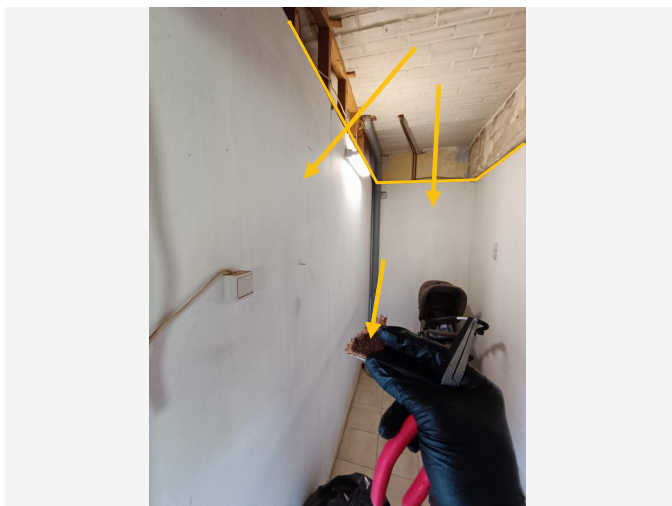
Deze binnenwand bleek uit houtvezel te bestaan.

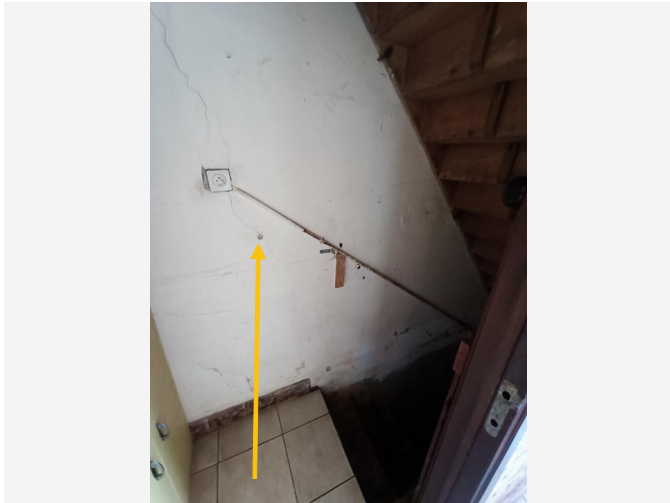
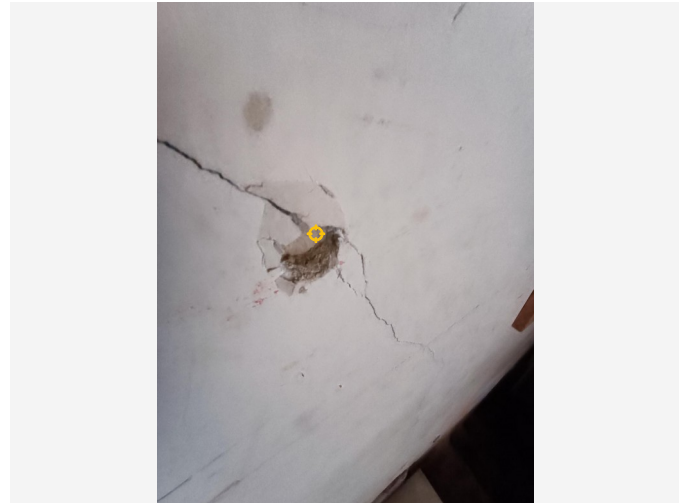
Geen asbest

#	Type	Referentie	Resultaat
11.1	Mengmonster	1	Geen asbest

Beschrijving	Pleisterwerk muren
Omgeving	Binnen
Primaire drager	Binnenwand
Bindmiddel van materiaal	Gips - kalk

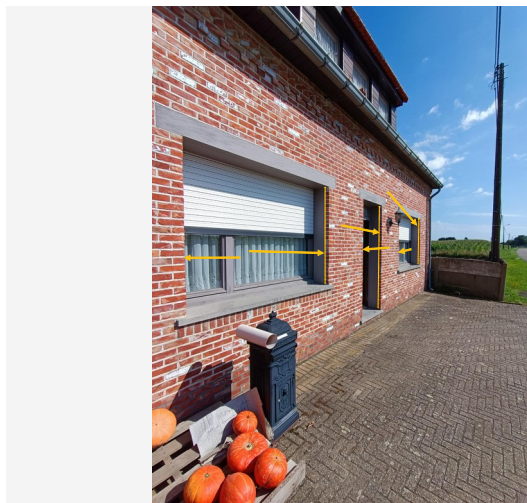
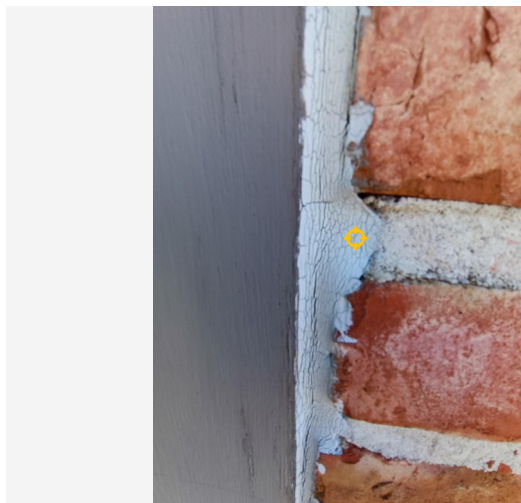
Fiche 12: Grijs mastiek buitenkant ramen voorkant woning

Geen asbest

#	Type	Referentie	Resultaat
12.1	Puntmonster	2	Geen asbest

Beschrijving	Grijze mastiek buitenkant ramen voorkant woning
Omgeving	Buiten
Primaire drager	Wandopening verticaal (raam, deur, ...)

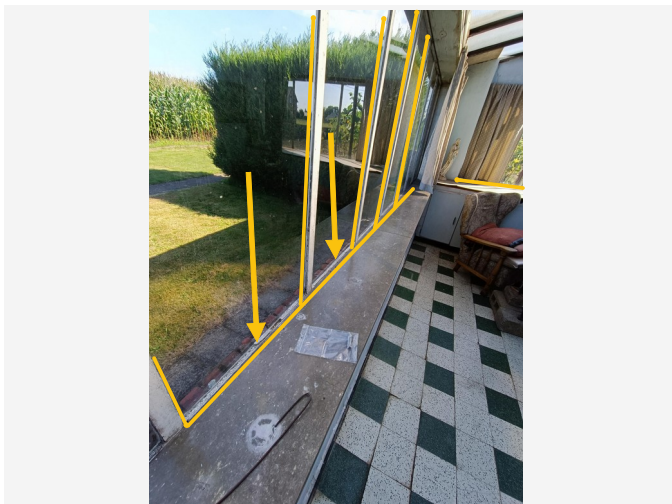
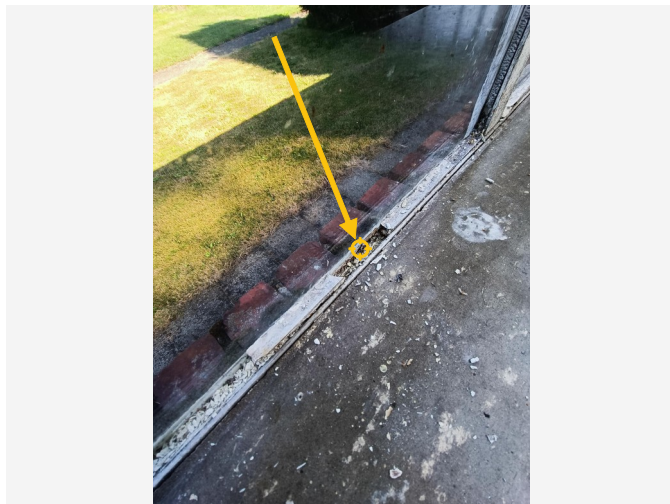
Geen asbest

#	Type	Referentie	Resultaat
13.1	Puntmonster	3	Geen asbest

Beschrijving	Kit binnenkant aluminium ramen veranda
Omgeving	Binnen
Primaire drager	Wandopening verticaal (raam, deur, ...)
Bindmiddel van materiaal	Kitten, mastiek, pasta
