Asbestinventarisatetest

Vogelzangstraat 39, 3520 Zonhoven

Attestnummer : 20230405-000526.000

Uitgegeven op : 05.04.2023

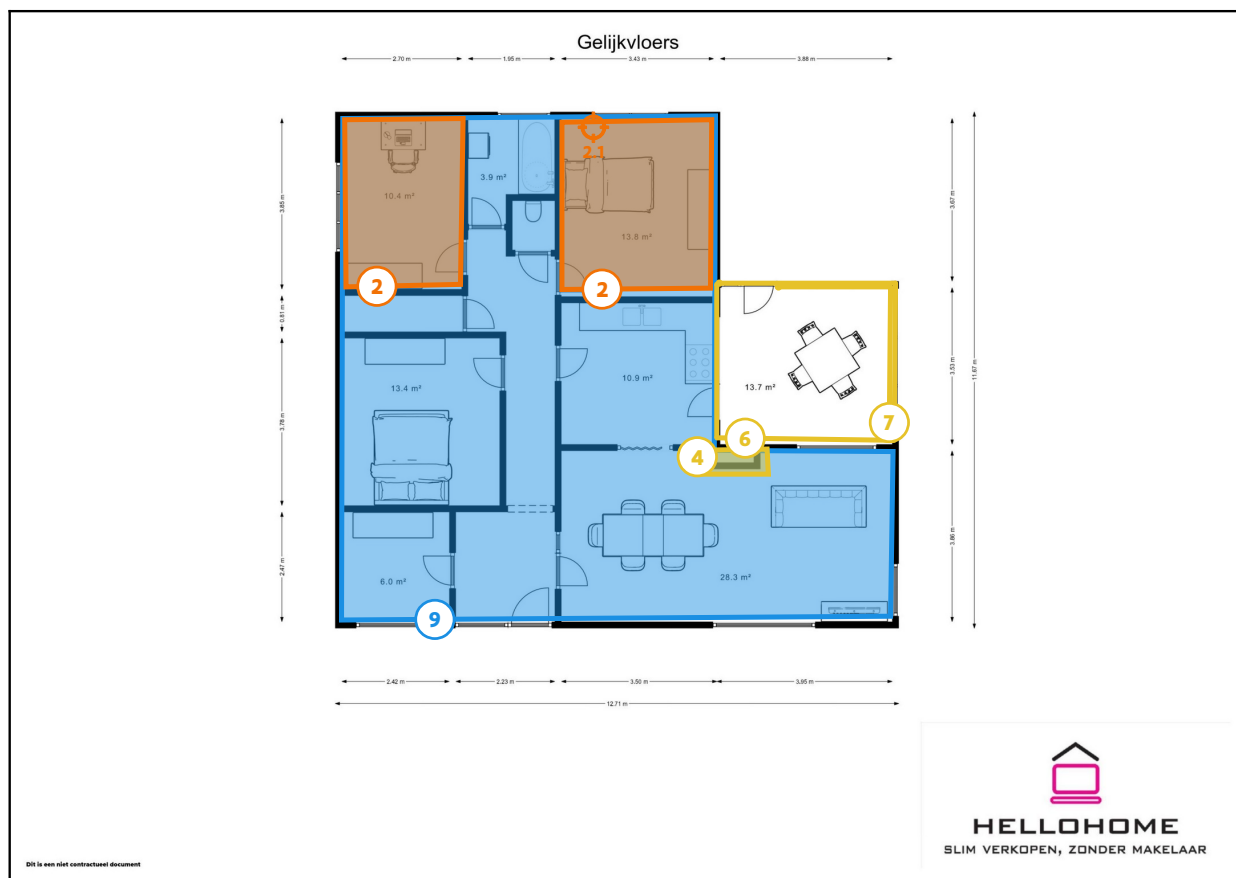
Plan 1.1: gelijkvloers

Beschrijving	Type	Actie
2. Monster 2 - Vloerbekleding	Asbestmateriaal	Verwijderen
2.1 Code: 2302245-002	Puntmonster	-
4. Schouwblad - immitatie	Asbestmateriaal	Zorgvuldig beheren
6. Pical-panelen (rond veranda)	Asbestmateriaal	Zorgvuldig beheren
7. Venterbank rond verandaterras	Asbestmateriaal	Zorgvuldig beheren
9. Monster 1 - Pleisterwerk	Geen asbest	-

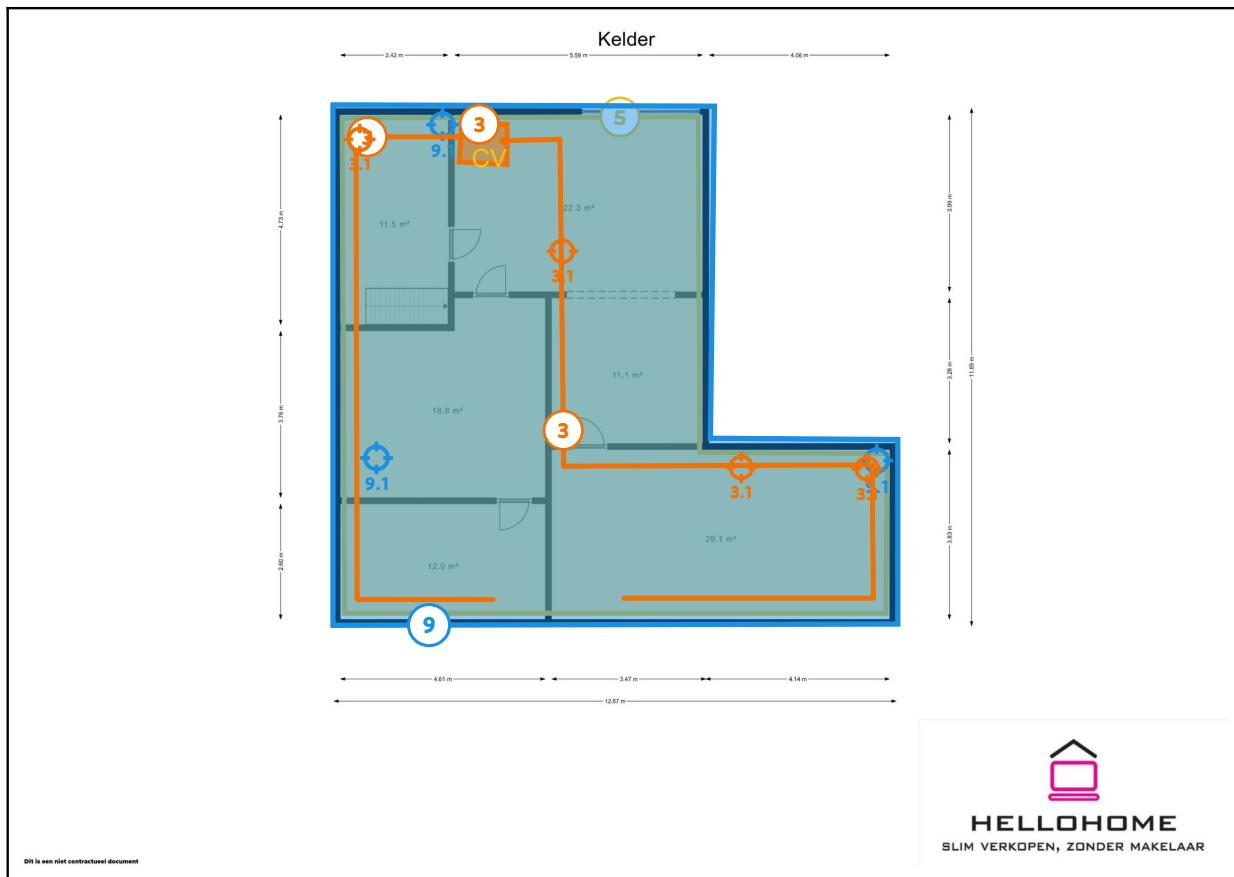
Plan 1.2: kelder

Beschrijving	Type	Actie
3. Monster 3 - Leidingisolatie CV-Leidingen	Asbestmateriaal	Verwijderen
3.1 Code: 2302245-003	Mengmonster	-
5. Elektrotechnische schakelaars	Asbestmateriaal	Zorgvuldig beheren
9. Monster 1 - Pleisterwerk	Geen asbest	-
9.1 Code: 2302245-001	Mengmonster	-

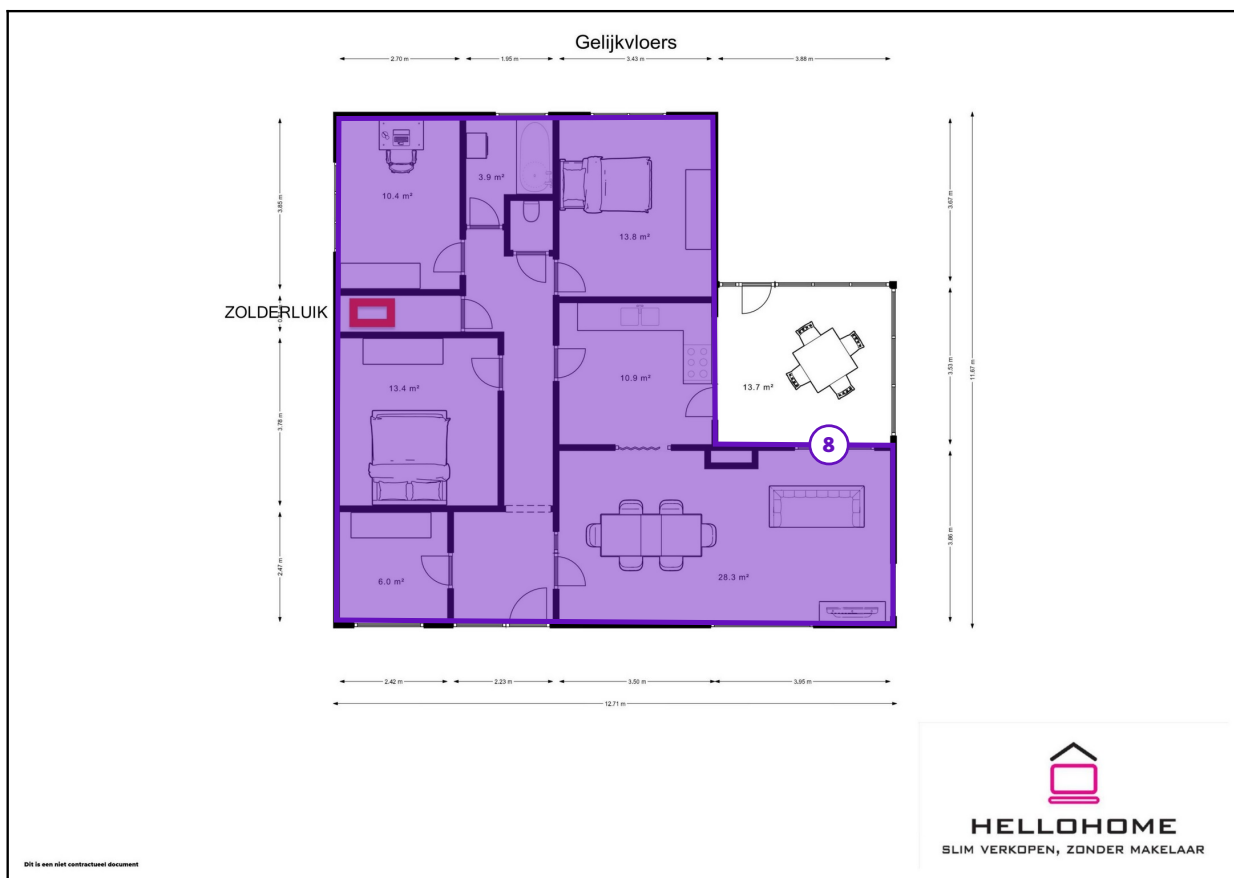
Plan 1.3: toegang tot zolderruimte boven trap >3,5 m

Beschrijving	Type	Actie
8. Zolderruimte	Beperking	-

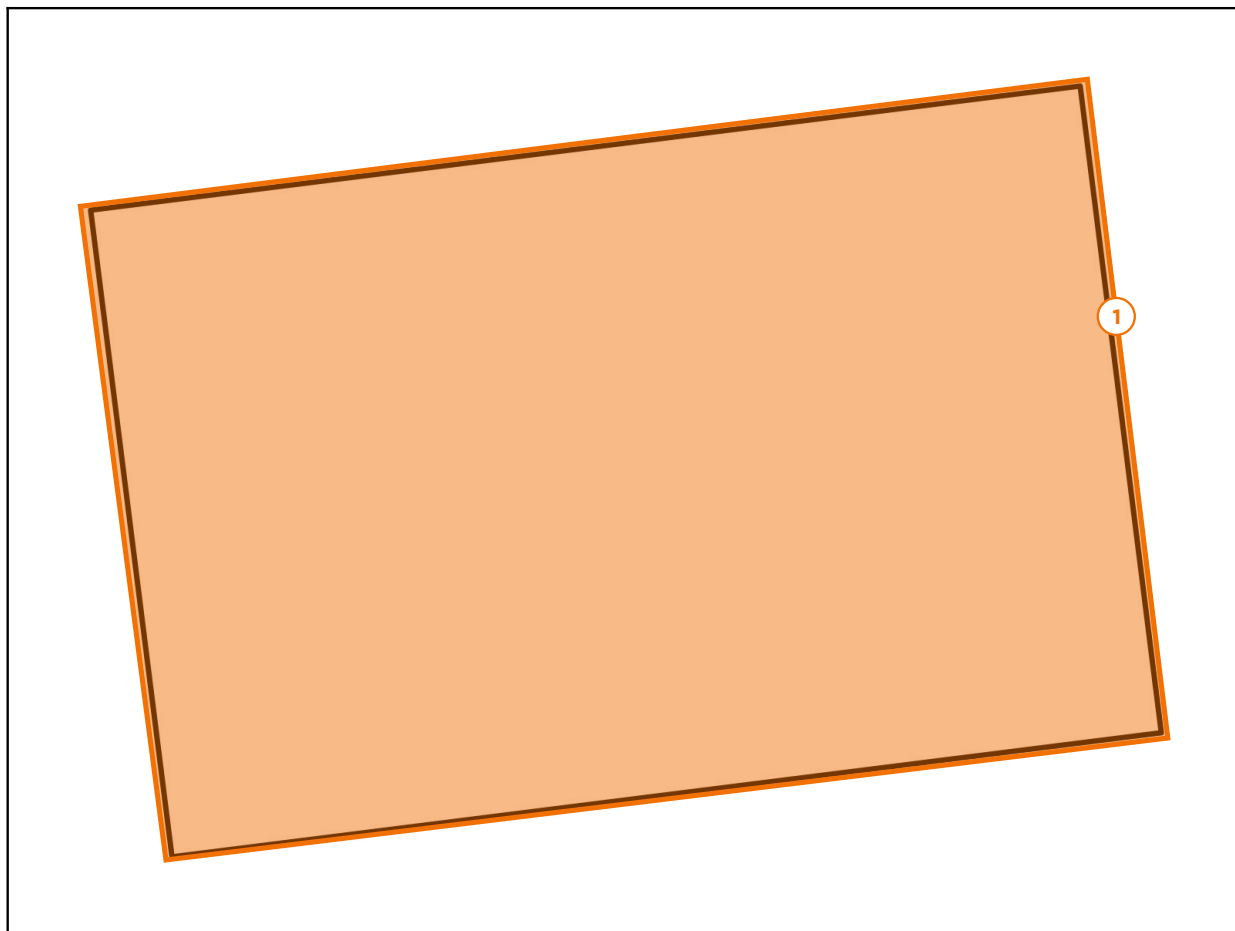
Plan 2.1: Bijgebouw plan - garage

Beschrijving	Type	Actie
1. Golfplaten dak (asbesthoudend)	Asbestmateriaal	Verwijderen

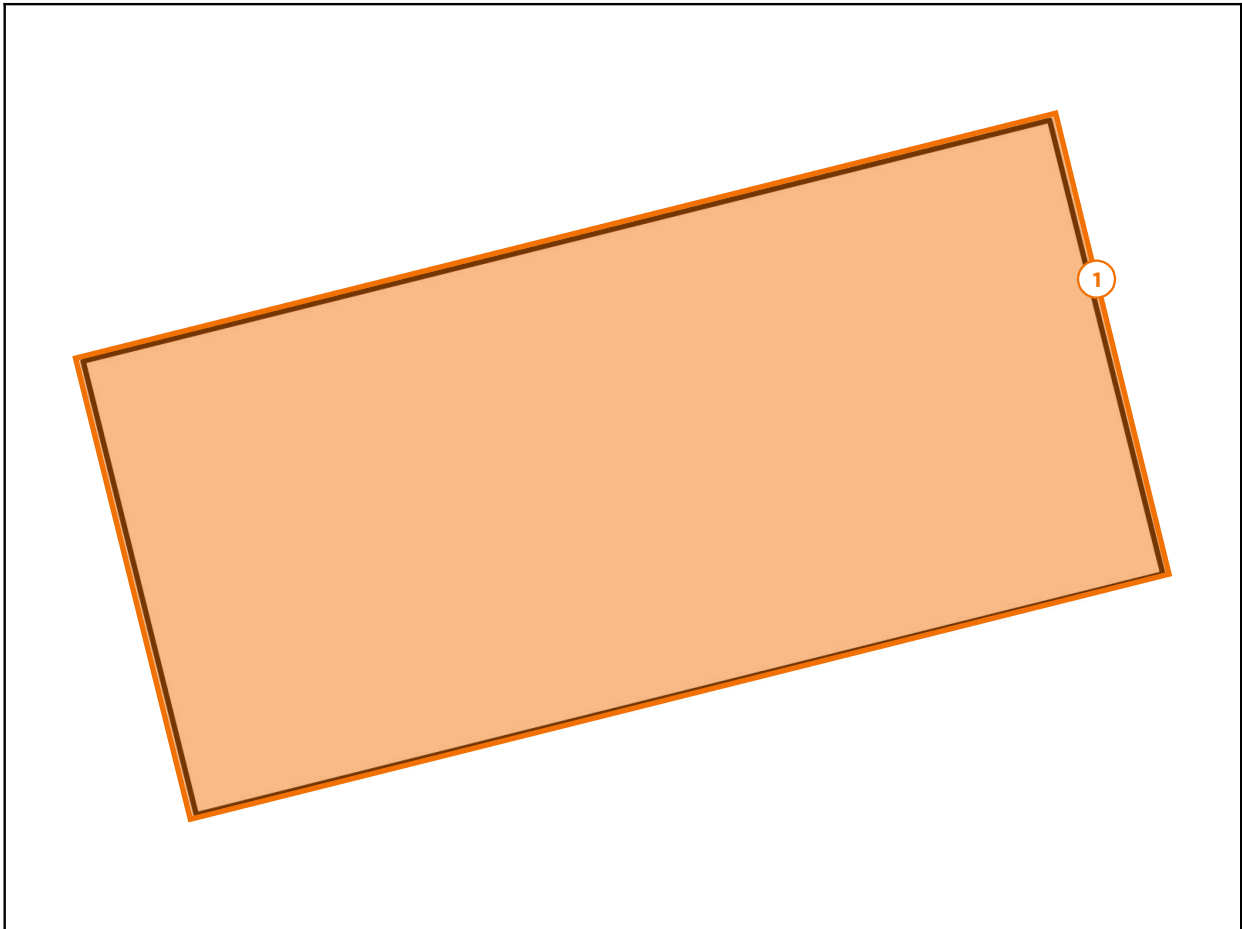
Plan 4.1: Bijgebouw plan

Beschrijving	Type	Actie
1. Golfplaten dak (asbesthoudend)	Asbestmateriaal	Verwijderen

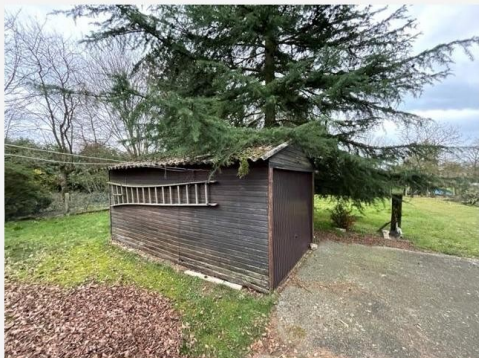
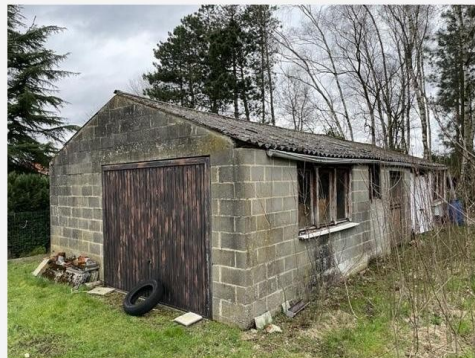
Fiche 1: Golfplaten dak (asbesthoudend)

Eindbeoordeling materiaalrisico	Verhoogd materiaalrisico en/of verhoogde kans op vezelvrijgave
---------------------------------	--

Gebondenheid	Categorie 1: hechtgebonden in oorsprong
Asbestsoort (vezeltype)	Alleen chrysotiel
Asbestconcentratie	Laag (< 50%)
Af schermingsgraad van het gehele materiaal	Geheel of deels (ook) vrij aan de binnenlucht
Toestand van het materiaal	Matig beschadigd, matig verweerd

Beschrijving	Golfplaten dak (asbesthoudend)
Omgeving	Grenst aan binnen- en buitenlucht
Primaire drager	Schuin dak
Asbestmateriaal	Dak- en gevelbekleding - Golfplaat
Bindmiddel van asbestmateriaal	Cement

- Zorg voor een veilig beheer. Vermijd het beschadigen van het asbestmateriaal. Controleer de toestand jaarlijks op wijzigingen.
- Hemelwater dat afspoelt van asbestcement daken of gevels kan asbestdeeltjes bevatten. Gebruik het enkel voor gesloten circuits (bv. spoelen toiletten). Reinig na het vervangen van het dak of de gevel de dakgoten en regenwaterput of -ton om asbesthoudend sediment of slib te verwijderen

- Eenvoudige handelingen: mag via doe-het-zelf of door werknemer(s) met opleidingsattest eenvoudige handelingen
Golfplaten (eenvoudige handelingen)

Bron fixeren en zonder te beschadigen/breken wegnemen.

Gebruik geen mechanisch aangedreven toestellen (boor-, slijpmachine), gebruik de gepaste PMB's en voer het materiaal op de juiste manier naar af (containerpark - limburg.net). Vraag voor de aanvang der werken info over werkmethode aan limburg.net.

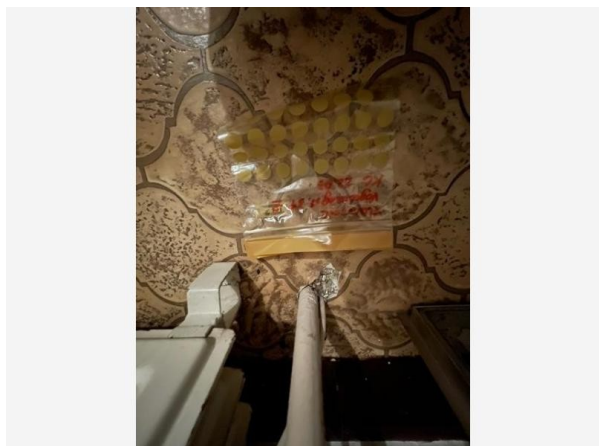
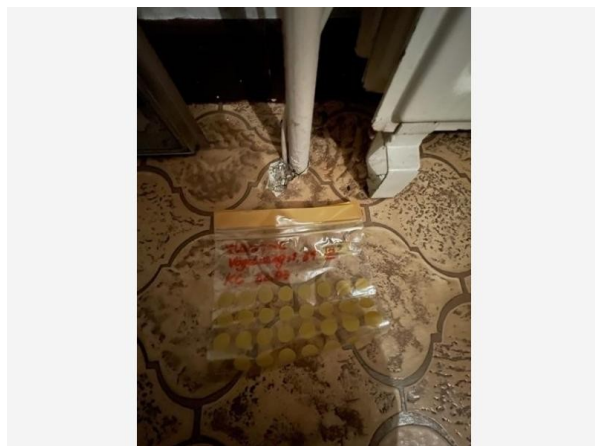
Fiche 2: Monster 2 - Vloerbekleding

Eindbeoordeling materiaalrisico	Zeer laag materiaalrisico en/of zeer lage kans op vezelvrijgave
---------------------------------	---

Gebondenheid	Categorie 2: niet-hechtgebonden met matrix
Asbestsoort (vezeltype)	Alleen chrysotiel
Asbestconcentratie	Hoog ($\geq 50\%$)
Afschermingsgraad van het gehele materiaal	Stootvaste afscherming of omkasting
Toestand van het materiaal	Licht beschadigd, licht verweerd. Intact materiaal type Pical – asbestboard of categorie III 'gebondenheid'

#	Type	Referentie	Resultaat
2.1	Puntmonster	2302245-002	Chrysotiel

Beschrijving	Monster 2 - Vloerbekleding
Omgeving	Binnen
Primaire drager	Vloer
Asbestmateriaal	Prefab - afwerking - Vloerzeil
Bindmiddel van asbestmateriaal	Karton - papier - viltachtig

- Zorg voor een veilig beheer. Vermijd het beschadigen van het asbestmateriaal. Controleer de toestand jaarlijks op wijzigingen.

- Hermetische zone (erkend asbestverwijderaar)
Er bestaat een reëel risico op vrijkomen van asbestvezels bij het verwijderen / afscheuren / afschuren van het vastgelijmde vloerzeil, vandaar dat een verwijdering in hermetisch afgesloten zone de enige veilige manier is.

Uitvoering door erkend saneerder en volgens de richtlijnen uit hde codex Welzijn op het werk, boek 6, titel 3 Asbest.

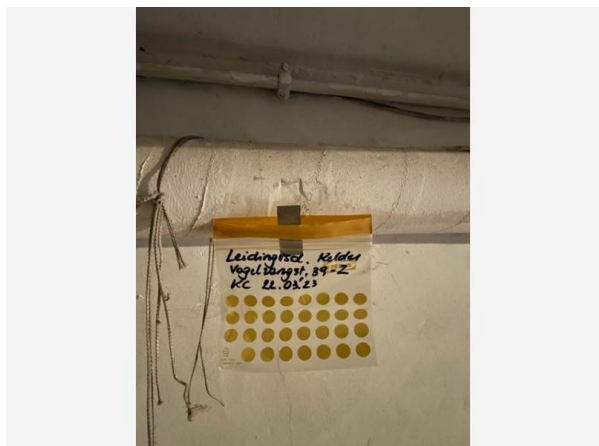
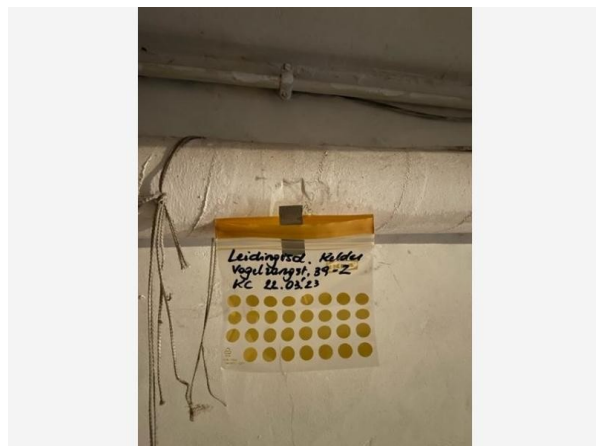
Eindbeoordeling materiaalisico	Laag materiaalisico en/of verlaagde kans op vezelvrijgave
--------------------------------	---

Gebondenheid	Categorie 3: niet-hechtgebonden met weinig of geen matrix
Asbestsoort (vezeltype)	Amfibool aanwezig, uitgezonderd crocidoliet
Asbestconcentratie	Hoog ($\geq 50\%$)
Afschermingsgraad van het gehele materiaal	Enkel randen niet afgeschermd maar geen contact met binnenluchtstromen
Toestand van het materiaal	Licht beschadigd, licht verweerd. Intact materiaal type Pical – asbestboard of categorie III 'gebondenheid'

#	Type	Referentie	Resultaat
3.1	Mengmonster	2302245-003	Amosiet

Beschrijving	Monster 3 - Leidingisolatie CV-Leidingen
Omgeving	Binnen
Primaire drager	HVAC infrastructuur en uitrusting
Asbestmateriaal	In-situ afwerkingslagen - Thermische isolatie
Bindmiddel van asbestmateriaal	Weinig of geen bindmiddel (textiel, bevolking, ...)

- Scherm in afwachting van verwijdering het asbestmateriaal af van luchtstromingen en verstoring: bijvoorbeeld door het te verpakken, te fixeren, af te dekken, signalisatie - afbakening aan te brengen, ...

- Hermetische zone (erkend asbestverwijderaar)
Het gaat hier over de aanwezigheid van asbest in het geheel van de isolatie die gebruikt is om de leidingen in de kelder te isoleren. Deze dient in zijn geheel op een professionele manier verwijderd te worden. Dit dient door een professional met de nodige kunde te worden uitgevoerd. Indien dit niet gebeurt is de kans op contaminatie en verspreiding van asbestdeeltjes significant.

Uitvoering door daartoe opgeleid personeel en volgens de richtlijnen uit codex Welzijn op het werk, boek 6, titel 3 Asbest.

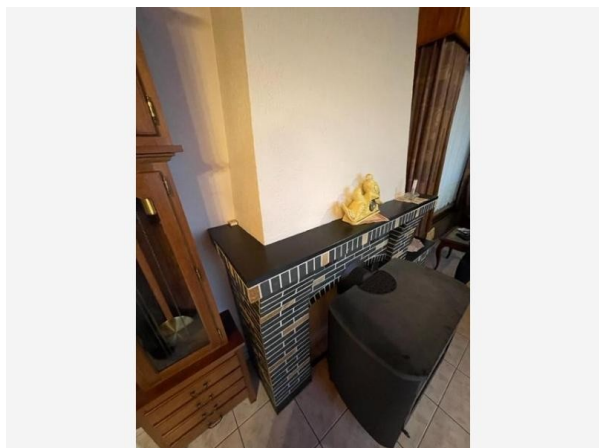
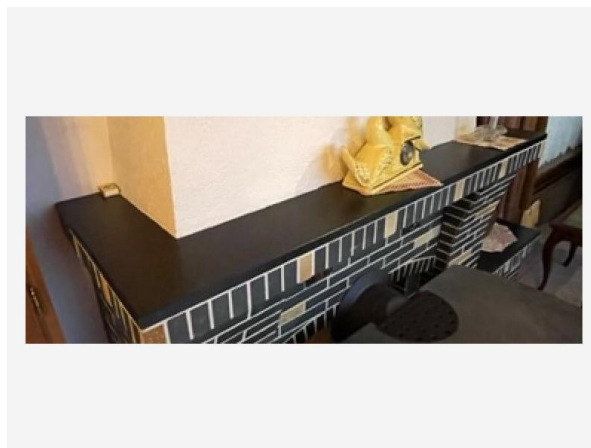
Fiche 4: Schouwblad - immitatie

Eindbeoordeling materiaalrisico	Zeer laag materiaalrisico en/of zeer lage kans op vezelvrijgave
---------------------------------	---

Gebondenheid	Categorie 1: hechtgebonden in oorsprong
Asbestsoort (vezeltype)	Alleen chrysotiel
Asbestconcentratie	Laag (< 50%)
Afschermingsgraad van het gehele materiaal	Stootvaste afscherming of omkasting
Toestand van het materiaal	Onbeschadigd, niet verweerd

Beschrijving	Schouwblad - imitatie
Omgeving	Binnen
Primaire drager	Schouwblad
Asbestmateriaal	Deksteen, muurkap - Vol
Bindmiddel van asbestmateriaal	Kunststof of -hars
Gebondenheid op basis van bindmiddel	Hecht
Hoeveelheid (gewicht - aantal)	• 35,00 kg - 1 stuk
Totaal gewicht	35,00 kg
Eenvoudig bereikbaar	Ja

- Zorg voor een veilig beheer. Vermijd het beschadigen van het asbestmateriaal. Controleer de toestand jaarlijks op wijzigingen.

- Eenvoudige handelingen: enkel door erkend asbestverwijderaar
Aanbevolen techniek : eenvoudige handeling
Chape loskappen en bron zonder te beschadigen/breken wegnemen.
Uitvoering door daartoe opgeleid personeel en volgens de richtlijnen uit codex Welzijn op het werk, boek 6, titel 3 Asbest.

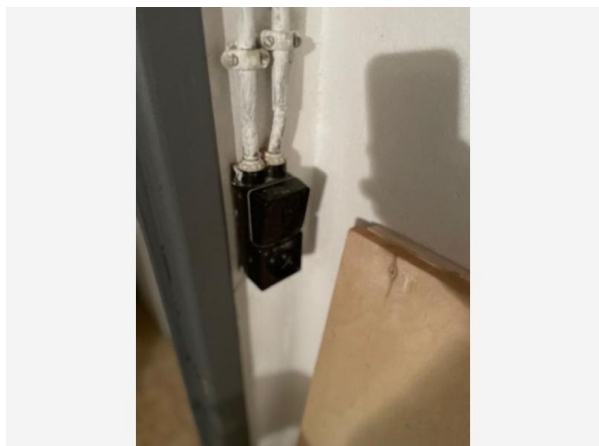
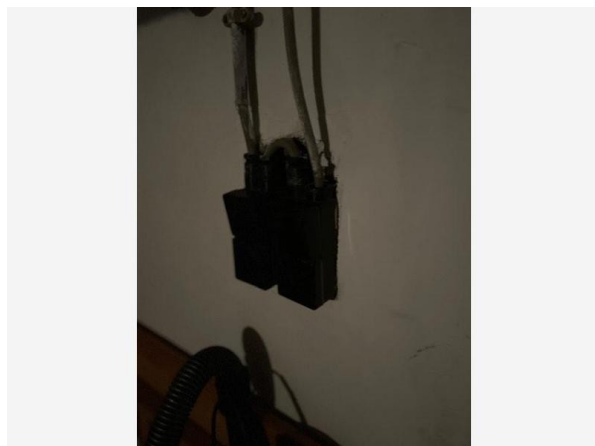
Fiche 5: Elektrotechnische schakelaars

Eindbeoordeling materiaalrisico	Zeer laag materiaalrisico en/of zeer lage kans op vezelvrijgave
---------------------------------	---

Gebondenheid	Categorie 1: hechtgebonden in oorsprong
Asbestsoort (vezeltype)	Alleen chrysotiel
Asbestconcentratie	Laag (< 50%)
Afschermingsgraad van het gehele materiaal	Stootvaste afscherming of omkasting
Toestand van het materiaal	Onbeschadigd, niet verweerd

Beschrijving	Elektrotechnische schakelaars
Omgeving	Binnen
Primaire drager	Communicatie en elektrische infrastructuur en uitrusting
Asbestmateriaal	Plaat, paneel, tablet - Type Bakeliet
Bindmiddel van asbestmateriaal	Kunststof of -hars
Gebondenheid op basis van bindmiddel	Hecht
Hoeveelheid (oppervlakte - dikte - aantal)	• 0,01 m ² - 1,00 cm - 4 stuks
Totaal volume	< 0,001 m ³

- Zorg voor een veilig beheer. Vermijd het beschadigen van het asbestmateriaal. Controleer de toestand jaarlijks op wijzigingen.

- Eenvoudige handelingen: mag via doe-het-zelf of door werknemer(s) met opleidingsattest eenvoudige handelingen
Bakeliet schakelaars

Dit elektrotechnisch (schakel)materiaal kan zelf verwijderd worden. Gebruik geen mechanisch aangedreven toestellen (boor-, slijpmachine), gebruik de gepaste PMB's en voer het materiaal op de juiste manier naar af (containerpark - limburg.net). Vraag voor de aanvang der werken info over werkmethoden aan limburg.net.

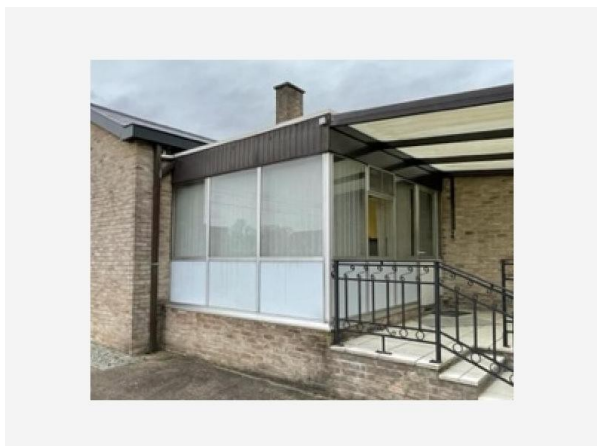
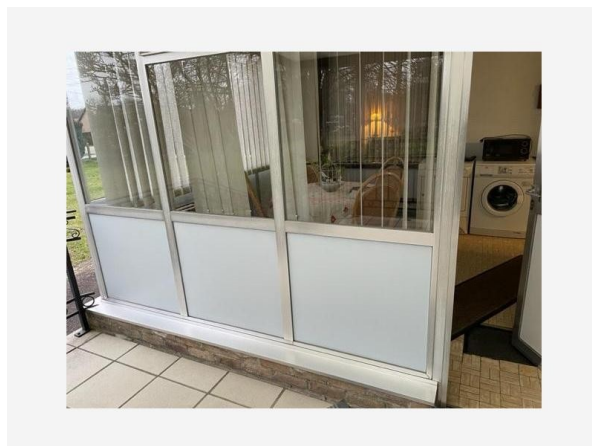
Fiche 6: Pical-panels (rond veranda)

Eindbeoordeling materiaalrisico	Zeer laag materiaalrisico en/of zeer lage kans op vezelvrijgave
---------------------------------	---

Gebondenheid	Categorie 1: hechtgebonden in oorsprong
Asbestsoort (vezeltype)	Alleen chrysotiel
Asbestconcentratie	Laag (< 50%)
Afschermingsgraad van het gehele materiaal	Stootvaste afscherming of omkasting
Toestand van het materiaal	Onbeschadigd, niet verweerd

Beschrijving	Pical-panelen (rond veranda)
Omgeving	Grenst aan binnen- en buitenlucht
Primaire drager	Wand buitenschil
Asbestmateriaal	Plaat, paneel, tablet - Type Pical
Bindmiddel van asbestmateriaal	Cement
Gebondenheid op basis van bindmiddel	Hecht
Hoeveelheid (gewicht - aantal)	• 15,00 kg - 8 stuks
Totaal gewicht	120,00 kg
Eenvoudig bereikbaar	Ja

- Zorg voor een veilig beheer. Vermijd het beschadigen van het asbestmateriaal. Controleer de toestand jaarlijks op wijzigingen.

- Eenvoudige handelingen: mag via doe-het-zelf of door werknemer(s) met opleidingsattest eenvoudige handelingen
Bron fixeren en zonder te beschadigen/breken wegnemen.

Gebruik geen mechanisch aangedreven toestellen (boor-, slijpmachine), gebruik de gepaste PMB's en voer het materiaal op de juiste manier naar af (containerpark - limburg.net). Vraag voor de aanvang der werken info over werkmethode aan limburg.net.

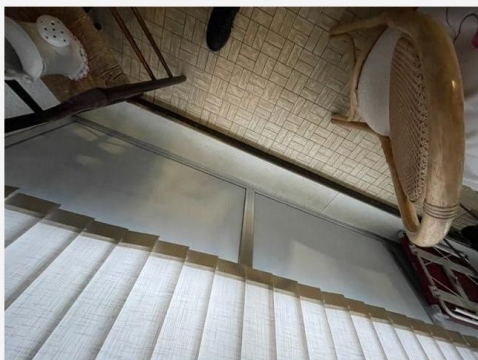
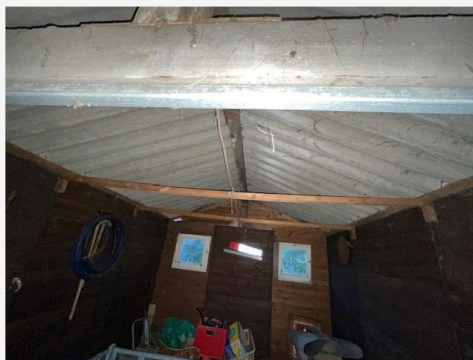
Fiche 7: Venterbank rond verandaterras

Eindbeoordeling materiaalrisico	Zeer laag materiaalrisico en/of zeer lage kans op vezelvrijgave
---------------------------------	---

Gebondenheid	Categorie 1: hechtgebonden in oorsprong
Asbestsoort (vezeltype)	Alleen chrysotiel
Asbestconcentratie	Laag (< 50%)
Afschermingsgraad van het gehele materiaal	Stootvaste afscherming of omkasting
Toestand van het materiaal	Onbeschadigd, niet verweerd

Beschrijving	Venterbank rond verandaterras
Omgeving	Binnen
Primaire drager	Vloer
Asbestmateriaal	Deksteen, muurkap - Vol
Bindmiddel van asbestmateriaal	Cement
Gebondenheid op basis van bindmiddel	Hecht
Hoeveelheid (oppervlakte - dikte - aantal)	• 1,20 m ² - 2,00 cm - 1 stuk
Totaal volume	0,024 m ³
Eenvoudig bereikbaar	Ja

- Zorg voor een veilig beheer. Vermijd het beschadigen van het asbestmateriaal. Controleer de toestand jaarlijks op wijzigingen.

- Eenvoudige handelingen: enkel door erkend asbestverwijderaar
Aanbevolen techniek : eenvoudige handeling
Chape loskappen en bron zonder te beschadigen/breken wegnemen.
Uitvoering door daartoe opgeleid personeel en volgens de richtlijnen uit codex Welzijn op het werk, boek 6, titel 3 Asbest.

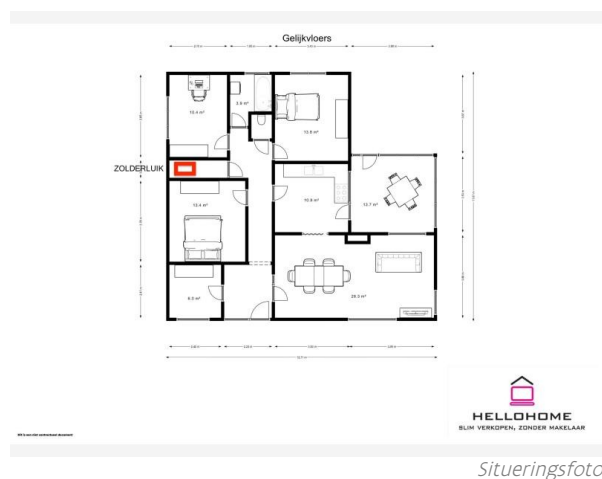
Fiche 8: Zolderruimte

Permanente beperking

Reden: Het te onderzoeken materiaal situeert zich hoger dan 3,50 m te rekenen vanaf een veilige ondergrond

Uitleg van de asbestdeskundige: (zolderluik dat toegang geeft tot zolderruimte bevindt zich boven keldertrap op ruim 3,5 m)

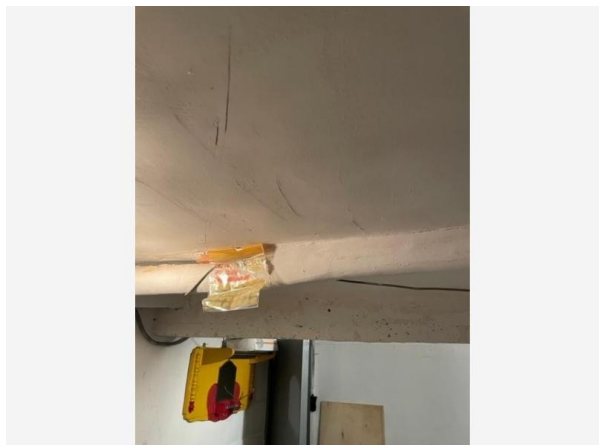
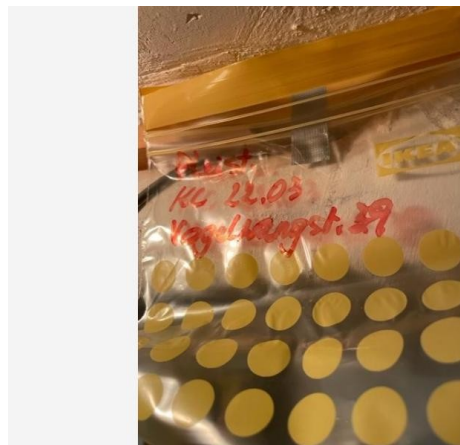
Fiche 9: Monster 1 - Pleisterwerk

Geen asbest

#	Type	Referentie	Resultaat
9.1	Mengmonster	2302245-001	Geen asbest

Beschrijving	Monster 1 - Pleisterwerk
Omgeving	Binnen
Primaire drager	Binnenwand
