Asbestinventarisatetest

Oude Geelsebaan 66, 2431 Laakdal

Attestnummer : 20240122-000082.000

Uitgegeven op : 22.01.2024

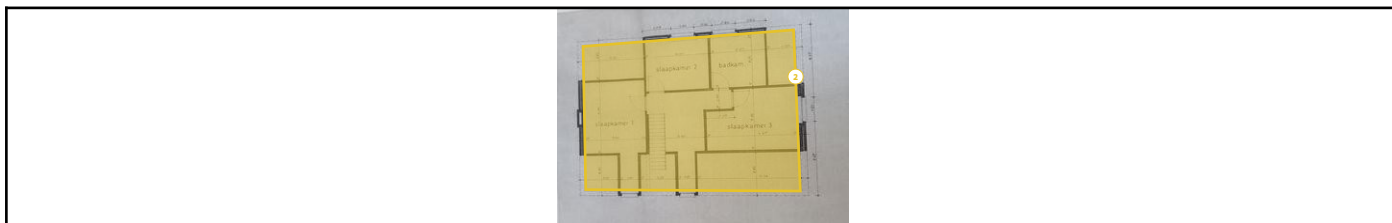
Plan 1.5: OudeGeelsebaan66_Verdieping1_Onderdak

Beschrijving	Type	Actie
2. Menuiserie - Onderdakplaat - Zolder	Asbestmateriaal	Zorgvuldig beheren

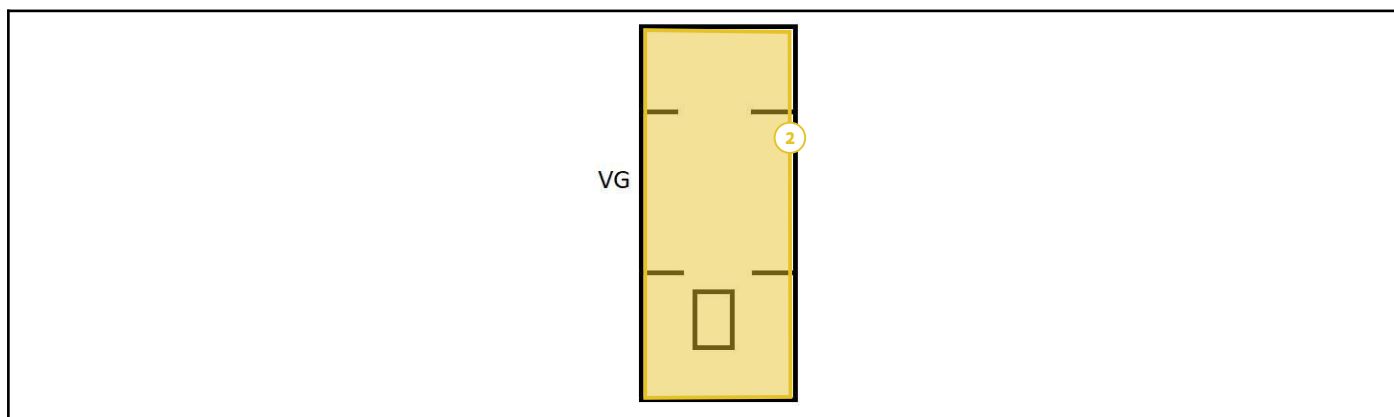
Plan 1.7: OudeGeelsebaan66_Zolder_Onderdak

Beschrijving	Type	Actie
2. Menuiserie - Onderdakplaat - Zolder	Asbestmateriaal	Zorgvuldig beheren

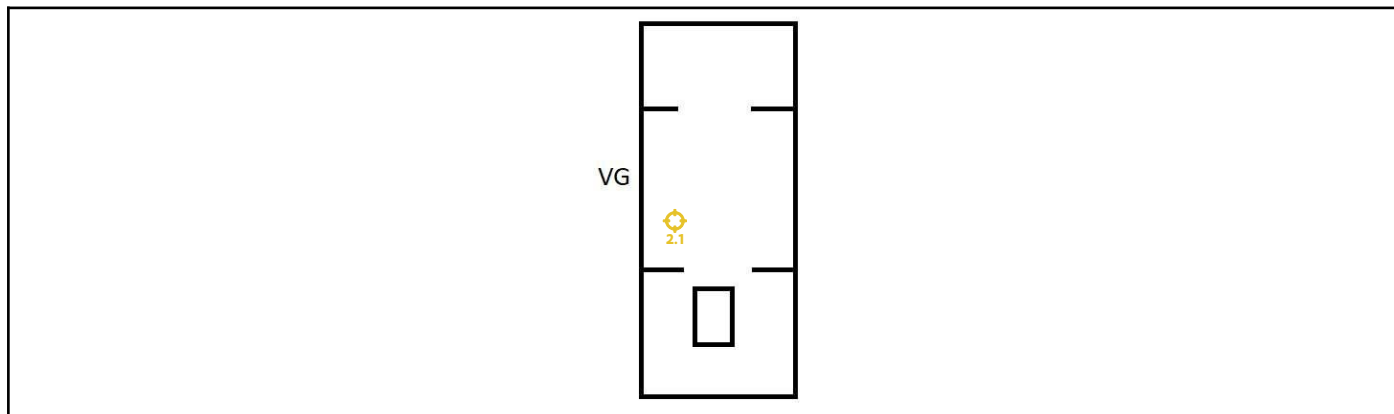
Plan 1.8: OudeGeelsebaan66_Zolder_Onderdak

Beschrijving	Type	Actie
2. Menuiserie - Onderdakplaat - Zolder	Asbestmateriaal	Zorgvuldig beheren
2.1 Code: MM01	Puntmonster	-

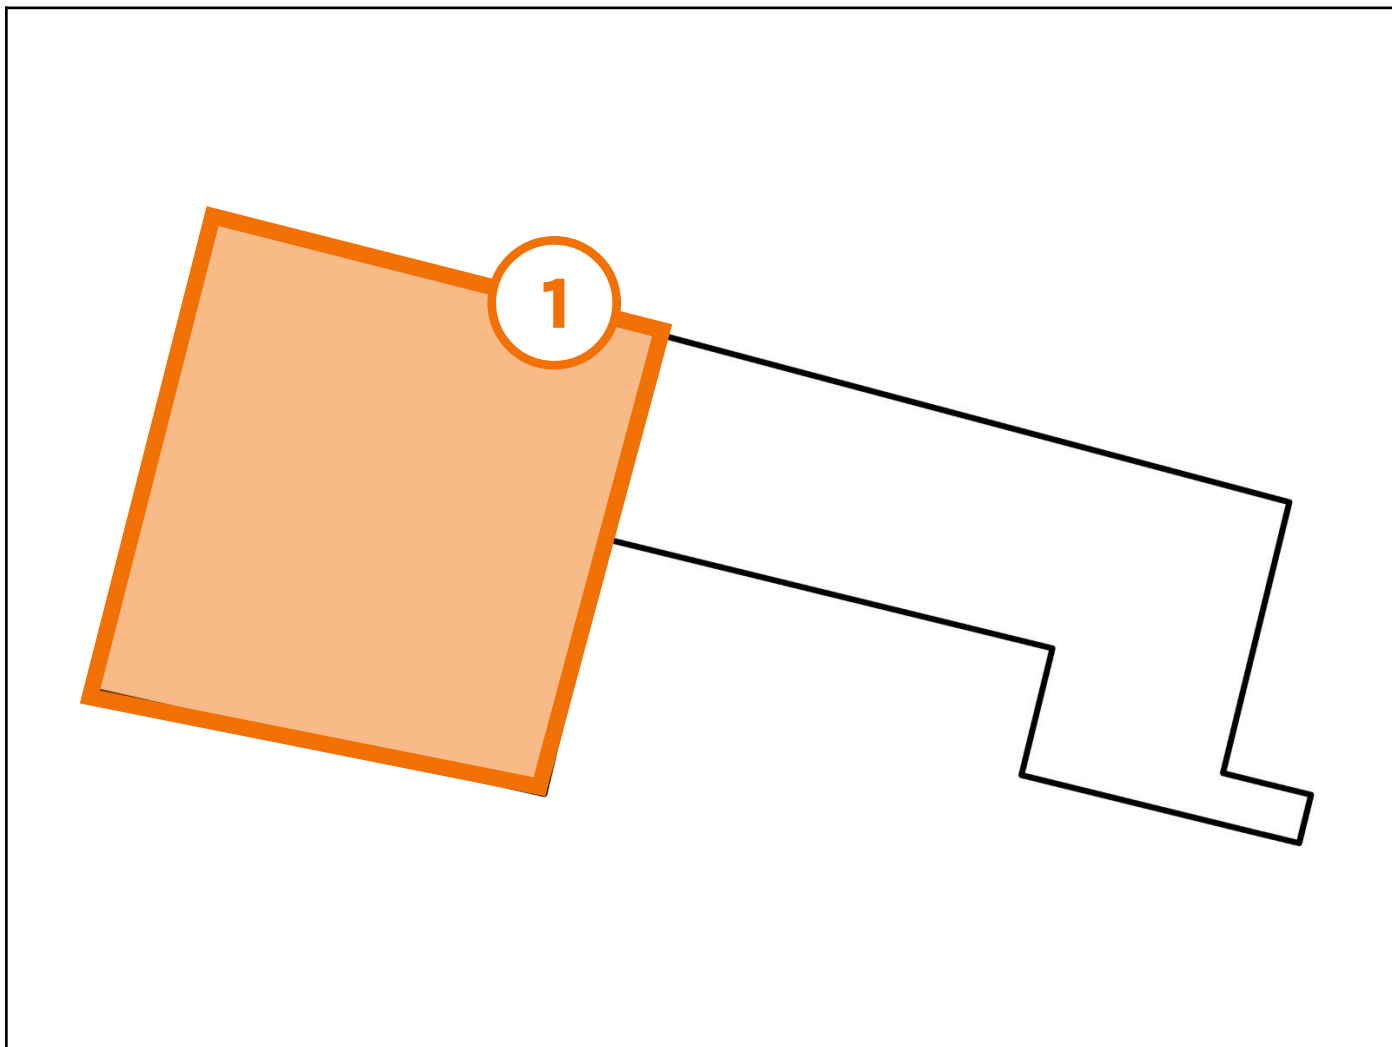
Plan 2.1: Bijgebouw

Beschrijving	Type	Actie
1. Golfplaten - Bijgebouw - Buiten	Asbestmateriaal	Verwijderen

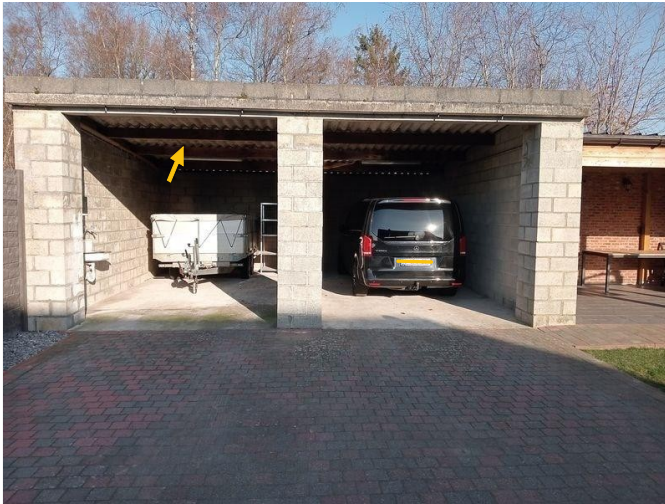
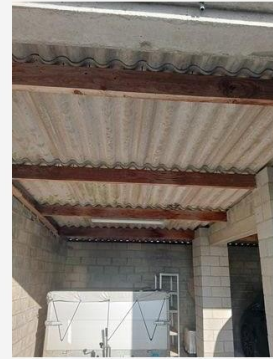
Het asbestmateriaal valt onder de mijlpaal van 2034.

Eindbeoordeling materiaalrisico	Laag materiaalrisico en/of verlaagde kans op vezelvrijgave
---------------------------------	--

Gebondenheid	Categorie 1: hechtgebonden in oorsprong
Asbestsoort (vezeltype)	Crocidoliet aanwezig
Asbestconcentratie	Laag (< 50%)
Afschermingsgraad van het gehele materiaal	Geheel of deels vrij aan de buitenlucht
Toestand van het materiaal	Licht beschadigd, licht verweerd. Intact materiaal type Pical – asbestboard of categorie III 'gebondenheid'

Beschrijving	Golfplaten - Bijgebouw - Buiten
Omgeving	Buiten
Primaire drager	Plat dak
Asbestmateriaal	Dak- en gevelbekleding - Golfplaat
Bindmiddel van asbestmateriaal	Cement
Gebondenheid op basis van bindmiddel	Hecht
Hoeveelheid (oppervlakte - aantal)	• 56,00 m ² - 1 stuk
Totale oppervlakte	56,00 m ²
Eenvoudig bereikbaar	Ja
Bevestigingswijze	• Geschroefd

- Verwijder dit asbestmateriaal zo snel mogelijk. Volg de toestand goed op.

- Eenvoudige handelingen: mag via doe-het-zelf of door werknemer(s) met opleidingsattest eenvoudige handelingen
Bij verwijdering doe-het-zelf, zorg voor de nodige beschermingsmiddelen: masker type P3 en beschermoverall type 5/6. Breng de toepassing naar een erkend inzamelpunt.
- Eenvoudige handelingen: enkel door erkend asbestverwijderaar
Bij verwijdering doe-het-zelf, zorg voor de nodige beschermingsmiddelen: masker type P3 en beschermoverall type 5/6. Breng de toepassing naar een erkend inzamelpunt.

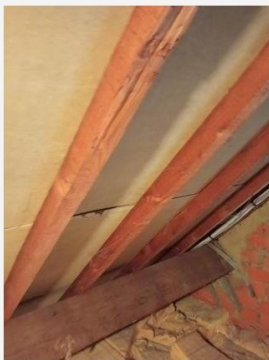
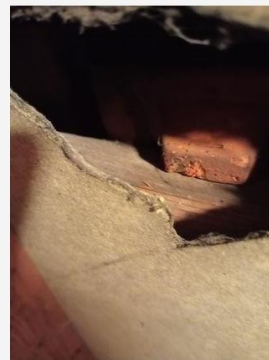
Het asbestmateriaal valt onder de mijlpaal van 2040.

Eindbeoordeling materiaalrisico	Laag materiaalrisico en/of verlaagde kans op vezelvrijgave
---------------------------------	--

Gebondenheid	Categorie 1: hechtgebonden in oorsprong
Asbestsoort (vezeltype)	Alleen chrysotiel
Asbestconcentratie	Laag (< 50%)
Afschermingsgraad van het gehele materiaal	Geheel of deels (ook) vrij aan de binnenlucht
Toestand van het materiaal	Licht beschadigd, licht verweerd. Intact materiaal type Pical – asbestboard of categorie III 'gebondenheid'

#	Type	Referentie	Resultaat
2.1	Puntmonster	MM01	Chrysotiel

Beschrijving	Menuiserie - Onderdakplaat - Zolder
Omgeving	Binnen
Primaire drager	Schuin dak
Asbestmateriaal	Plaat, paneel, tablet - Type Menuiserie
Bindmiddel van asbestmateriaal	Cement
Gebondenheid op basis van bindmiddel	Hecht

- Zorg voor een veilig beheer. Vermijd het beschadigen van het asbestmateriaal. Controleer de toestand jaarlijks op wijzigingen.

- Eenvoudige handelingen: mag via doe-het-zelf of door werknemer(s) met opleidingsattest eenvoudige handelingen
Indien het materiaal niet beschadigd geraakt mag dit eventueel door een doe-het-zelf verwijderd worden. Dit is enkel mogelijk mits het nemen van de juiste voorzorgsmaatregelen en mits het materiaal goed bevochtigd wordt tijdens de verwijdering. De doe-het-zelf dient de platen voorzichtig te demonteren en verwijderen (niet gooien). Dit materiaal moet dubbel verpakt afgevoerd naar een erkend punt.

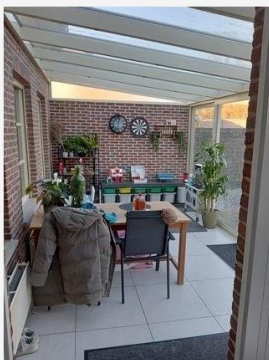
Situeringsfoto

Uitgesloten van inspectie

Bouwjaar: 2003

Constructies gebouwd vanaf 2001 moeten niet onderzocht worden

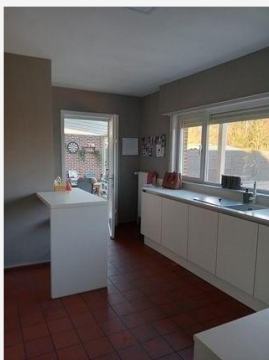
Situeringsfoto

Uitgesloten van inspectie

Bouwjaar: 2016

Constructies gebouwd vanaf 2001 moeten niet onderzocht worden

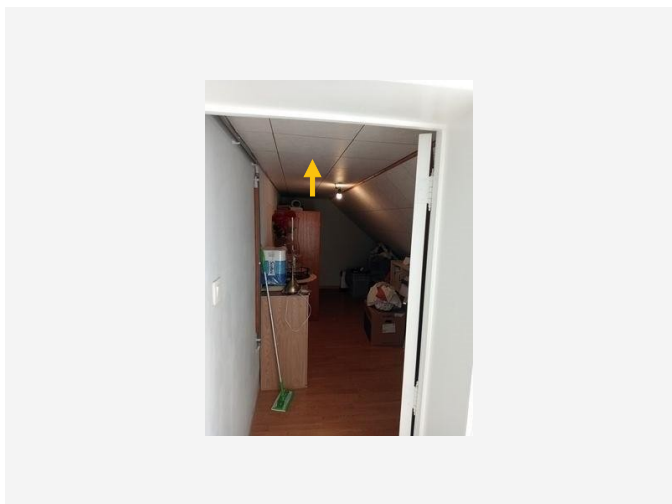
Geen bezetting zichtbaar, maar houten paletten.

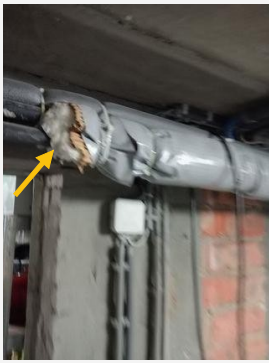
De isolatie van de leidingen in de kelder bestond uit een buitenste laag omwikkeld met wol en voorzien van een kartonnen binnenbekleding.

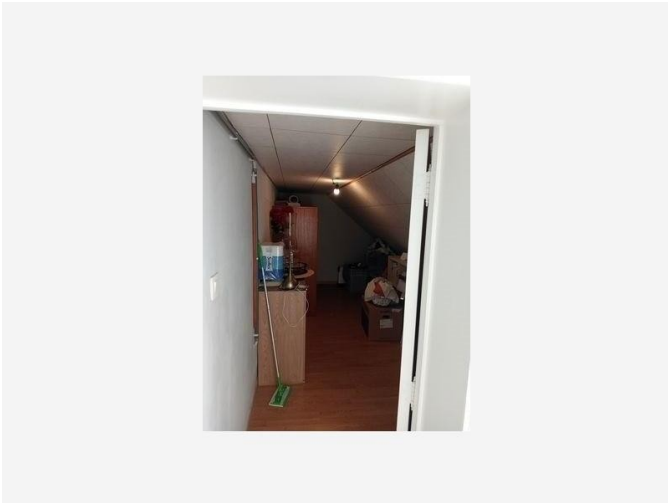
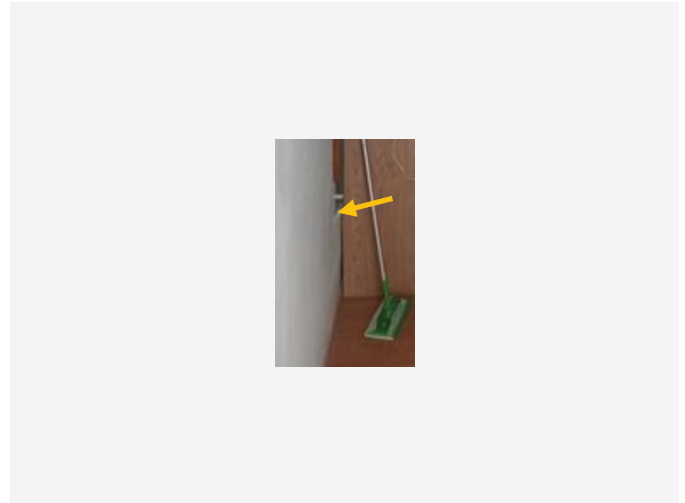
Fiche 8: Pleisterwerk - Meng

Geen asbest

#	Type	Referentie	Resultaat
8.1	Mengmonster	MM02	Geen asbest

Beschrijving	Pleisterwerk - Meng
Omgeving	Binnen
Primaire drager	Binnenwand
