Asbestinventarisatetest

Beilen 3, 2250 Olen

Attestnummer : 20230925-000485.000

Uitgegeven op : 25.09.2023

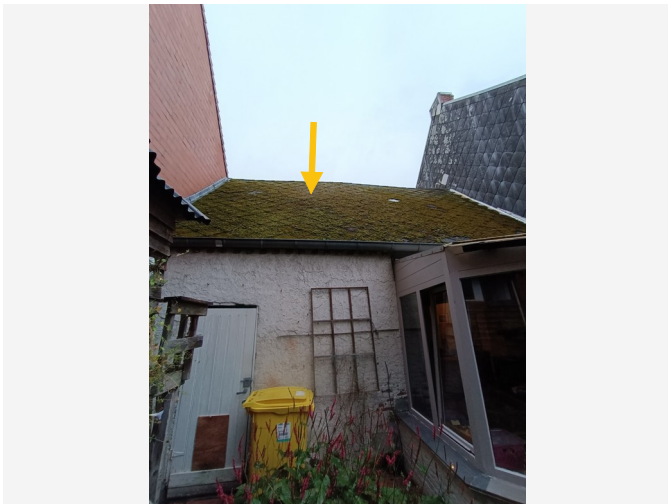
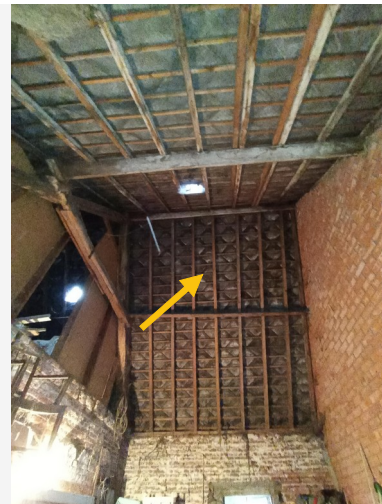
Het asbestmateriaal valt onder de mijlpaal van 2034.

Eindbeoordeling materiaalrisico	Hoog materiaalrisico en/of hoge kans op vezelvrijgave
---------------------------------	---

Gebondenheid	Categorie 1: hechtgebonden in oorsprong
Asbestsoort (vezeltype)	Crocidoliet aanwezig
Asbestconcentratie	Laag (< 50%)
Afschermingsgraad van het gehele materiaal	Geheel of deels (ook) vrij aan de binnenlucht
Toestand van het materiaal	Matig beschadigd, matig verweerd

Beschrijving	Dakleien garage
Omgeving	Grenst aan binnen- en buitenlucht
Primaire drager	Schuin dak
Asbestmateriaal	Dak- en gevelbekleding - Lei, shingle
Bindmiddel van asbestmateriaal	Cement
Gebondenheid op basis van bindmiddel	Hecht

Hoeveelheid (oppervlakte - aantal)	<ul style="list-style-type: none">• 33,00 m² - 1 stuk
Totale oppervlakte	33,00 m ²
Eenvoudig bereikbaar	Ja
Bevestigingswijze	<ul style="list-style-type: none">• Onbekend
Identificatiemethode	Vaststelling zonder monstername
Destructieve handeling voor identificatie	Nee

Dringend verwijderen

- Zorg voor een veilig beheer. Vermijd het beschadigen van het asbestmateriaal. Controleer de toestand jaarlijks op wijzigingen.

- Eenvoudige handelingen: mag via doe-het-zelf of door werknemer(s) met opleidingsattest eenvoudige handelingen
Eenvoudige handeling doe-het zelf:

Dragen van de nodige beschermingsmiddelen (mondmasker ffp3, handschoenen, tyvec).

Indien mogelijk de ondervloer afdekken, leien voorzichtig verwijderen, extra fixeren, niet breken, niet gooien, onmiddellijk verpakken of voorzichtig in container met asbestbag plaatsen.

Indien platen in slechte staat zijn en kans bestaat op breken: Eenvoudige handeling opgeleid personeel, alle werknemer(s) moeten wel beschikken over een opleidingsattest eenvoudige handelingen 8u.

Ondervloer afdekken, leien voorzichtig verwijderen, extra fixeren, niet breken, niet gooien, onmiddellijk verpakken of voorzichtig in container met asbestbag plaatsen. De constructiebalken zullen ook gereinigd worden met vochtige doeken en hepa stofzuiger.

Bij leien geen storkokers gebruiken.

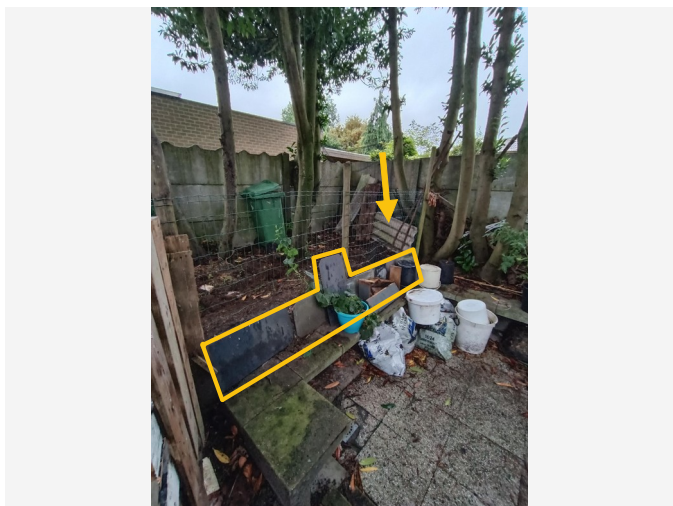
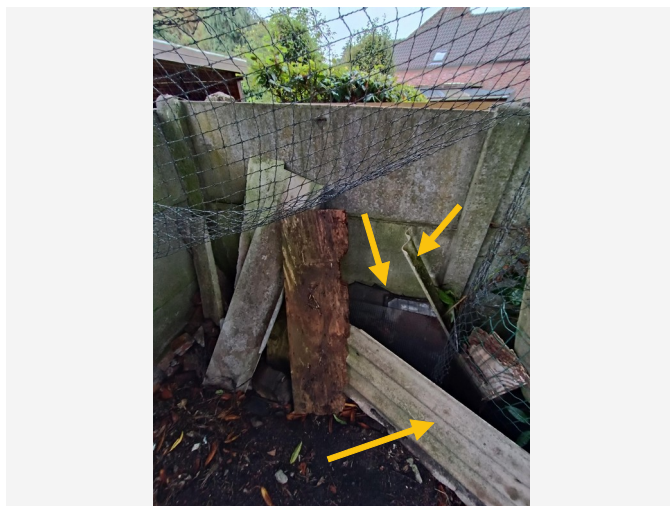
Beschrijving	Afval: Leien en golplaten
Type afvalstof	Betreft stock-voorraad of gedemonteerde asbestmaterialen
Aanwezige resten	Geen resten aanwezig
Omgeving	Buiten
Primaire drager	Gedemonteerd of buitengebruik gesteld materiaal
Asbestmaterialen	<ul style="list-style-type: none"> Dak- en gevelbekleding - Golfplaat Dak- en gevelbekleding - Lei, shingle
Bindmiddel van asbestmateriaal	Cement
Gebondenheid op basis van bindmiddel	Hecht
Hoeveelheid (gewicht - aantal)	<ul style="list-style-type: none"> 10,00 kg - 1 stuk
Totaal gewicht	10,00 kg
Eenvoudig bereikbaar	Ja
Identificatiemethode	Vaststelling zonder monstername
Opmerking	Betreft een aantal leien en stukken van een golfplaat die zich in het kippenhok bevinden.

Dringend verwijderen

- Verwijder het asbestafval.

- Eenvoudige handelingen: mag via doe-het-zelf of door werknemer(s) met opleidingsattest eenvoudige handelingen
Eenvoudige handelingen: mag via doe-het-zelf of door werknemer(s) met opleidingsattest eenvoudige handelingen .

Voorzichtig op te nemen (handpicking), dubbel te verpakken en af te voeren naar een lokaal containerpark. Gebruik van persoonlijke beschermingsmiddelen (tyvec, handschoenen en FFP 3 masker).

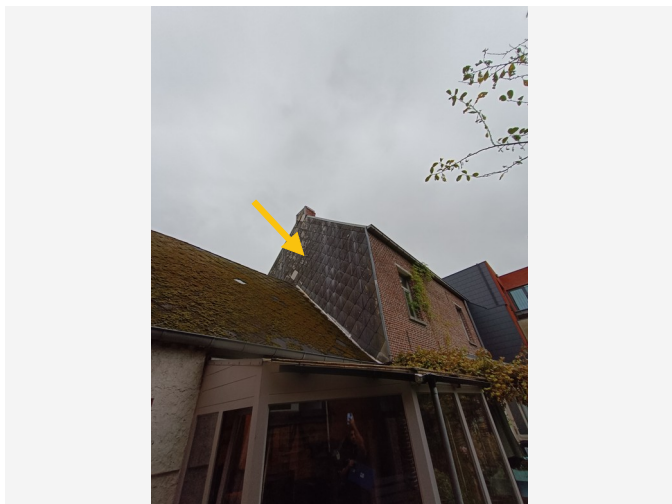
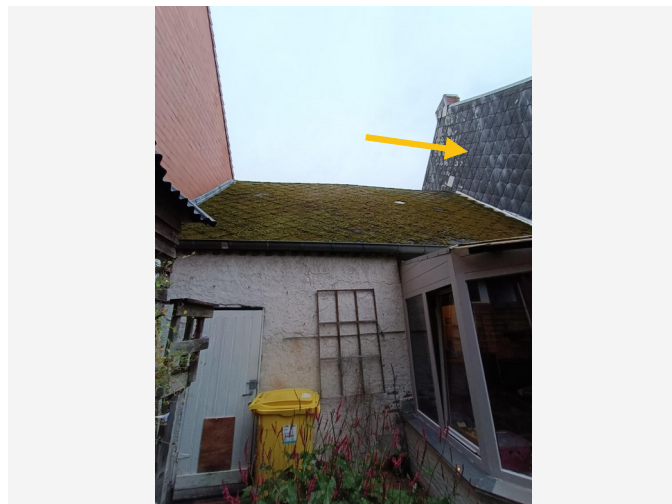
Het asbestmateriaal valt onder de mijlpaal van 2034.

Eindbeoordeling materiaalrisico	Verhoogd materiaalrisico en/of verhoogde kans op vezelvrijgave
---------------------------------	--

Gebondenheid	Categorie 1: hechtgebonden in oorsprong
Asbestsoort (vezeltype)	Crocidoliet aanwezig
Asbestconcentratie	Laag (< 50%)
Afschermingsgraad van het gehele materiaal	Geheel of deels vrij aan de buitenlucht
Toestand van het materiaal	Matig beschadigd, matig verweerd

Beschrijving	Gevelleien
Omgeving	Buiten
Primaire drager	Wand buitenschil
Asbestmateriaal	Dak- en gevelbekleding - Lei, shingle
Bindmiddel van asbestmateriaal	Cement
Gebondenheid op basis van bindmiddel	Hecht

Hoeveelheid (oppervlakte - aantal)	• 24,00 m ² - 1 stuk
Totale oppervlakte	24,00 m ²
Eenvoudig bereikbaar	Ja
Bevestigingswijze	• Onbekend
Identificatiemethode	Vaststelling zonder monstername
Destructieve handeling voor identificatie	Nee

Verwijderen

- Zorg voor een veilig beheer. Vermijd het beschadigen van het asbestmateriaal. Controleer de toestand jaarlijks op wijzigingen.

- Eenvoudige handelingen: mag via doe-het-zelf of door werknemer(s) met opleidingsattest eenvoudige handelingen
Eenvoudige handeling doe-het zelf:

Dragen van de nodige beschermingsmiddelen (mondmasker ffp3, handschoenen, tyvec).

Indien mogelijk de ondervloer afdekken, leien voorzichtig verwijderen, extra fixeren, niet breken, niet gooien, onmiddellijk verpakken of voorzichtig in container met asbestbag plaatsen.

Indien platen in slechte staat zijn en kans bestaat op breken: Eenvoudige handeling opgeleid personeel, alle werknemer(s) moeten wel beschikken over een opleidingsattest eenvoudige handelingen 8u.

Ondervloer afdekken, leien voorzichtig verwijderen, extra fixeren, niet breken, niet gooien, onmiddellijk verpakken of voorzichtig in container met asbestbag plaatsen. De constructiebalken zullen ook gereinigd worden met vochtige doeken en hepa stofzuiger.

Bij leien geen stortkokers gebruiken.

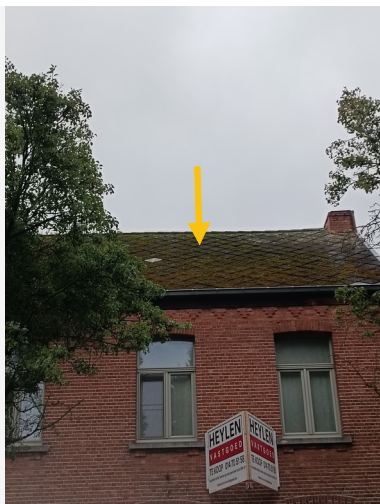
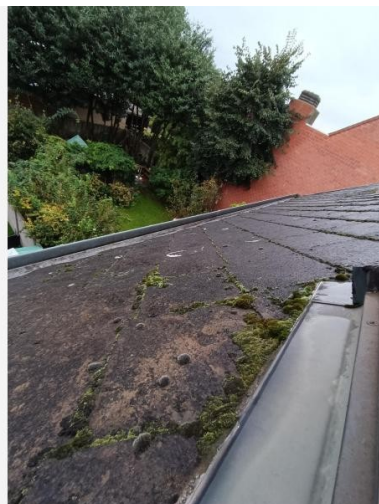
Het asbestmateriaal valt onder de mijlpaal van 2034.

Eindbeoordeling materiaalrisico	Verhoogd materiaalrisico en/of verhoogde kans op vezelvrijgave
---------------------------------	--

Gebondenheid	Categorie 1: hechtgebonden in oorsprong
Asbestsoort (vezeltype)	Crocidoliet aanwezig
Asbestconcentratie	Laag (< 50%)
Afschermingsgraad van het gehele materiaal	Geheel of deels vrij aan de buitenlucht
Toestand van het materiaal	Matig beschadigd, matig verweerd

Beschrijving	Leien dak
Omgeving	Buiten
Primaire drager	Schuin dak
Asbestmateriaal	Dak- en gevelbekleding - Lei, shingle
Bindmiddel van asbestmateriaal	Cement
Gebondenheid op basis van bindmiddel	Hecht
Hoeveelheid (oppervlakte - aantal)	• 42,00 m ² - 1 stuk

Totale oppervlakte	42,00 m ²
Eenvoudig bereikbaar	Ja
Bevestigingswijze	<ul style="list-style-type: none">• Onbekend
Identificatiemethode	Vaststelling zonder monstername
Destructieve handeling voor identificatie	Nee

Verwijderen

- Zorg voor een veilig beheer. Vermijd het beschadigen van het asbestmateriaal. Controleer de toestand jaarlijks op wijzigingen.

- Eenvoudige handelingen: mag via doe-het-zelf of door werknemer(s) met opleidingsattest eenvoudige handelingen
Eenvoudige handeling doe-het zelf:

Dragen van de nodige beschermingsmiddelen (mondmasker ffp3, handschoenen, tyvec).

Indien mogelijk de ondervloer afdekken, leien voorzichtig verwijderen, extra fixeren, niet breken, niet gooien, onmiddellijk verpakken of voorzichtig in container met asbestbag plaatsen.

Indien platen in slechte staat zijn en kans bestaat op breken: Eenvoudige handeling opgeleid personeel, alle werknemer(s) moeten wel beschikken over een opleidingsattest eenvoudige handelingen 8u.

Ondervloer afdekken, leien voorzichtig verwijderen, extra fixeren, niet breken, niet gooien, onmiddellijk verpakken of voorzichtig in container met asbestbag plaatsen. De constructiebalken zullen ook gereinigd worden met vochtige doeken en hepa stofzuiger.

Bij leien geen stortkokers gebruiken.

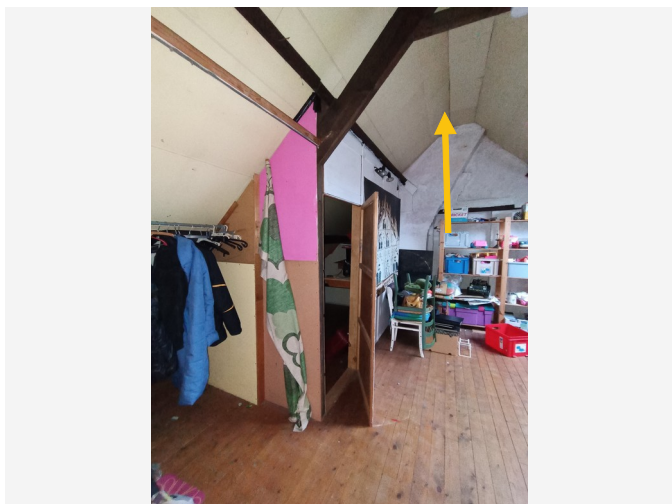
Situeringfoto

Permanente beperking

Reden: Er is geen volledige risicobeoordeling mogelijk

Uitleg van de asbestdeskundige: Het onderdak kon niet gecontroleerd worden. Er kon geen daklei worden opgehoften zonder een destructieve handeling. Aan de binnenzijde was het plafond volledig afgewerkt met plaatmateriaal.

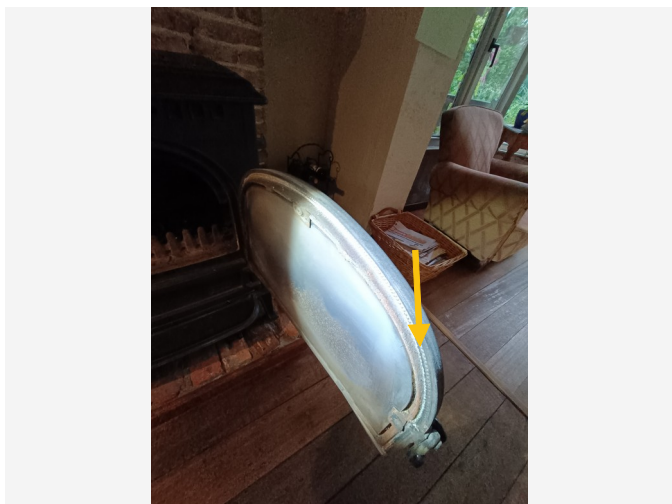
Vrije foto

Het kachelkoord werd gecontroleerd en werd als niet-asbestverdacht bevonden.

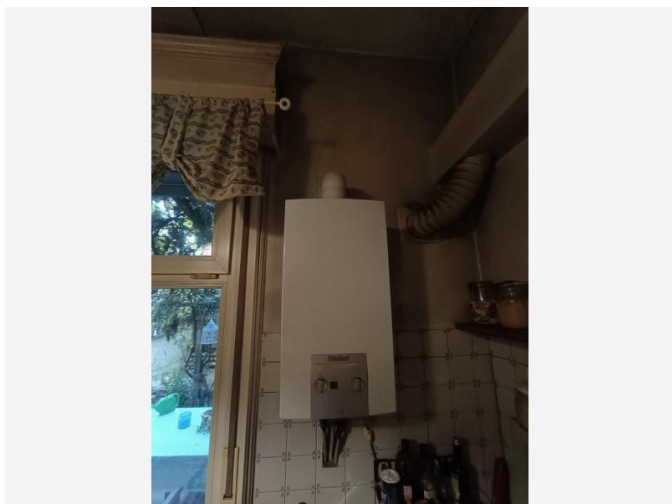
Vrije foto

Aan de hand van het serrienummer werd gevonden dat de ketel van het bouwjaar 2010 is, hierdoor is deze niet-asbestverdacht.

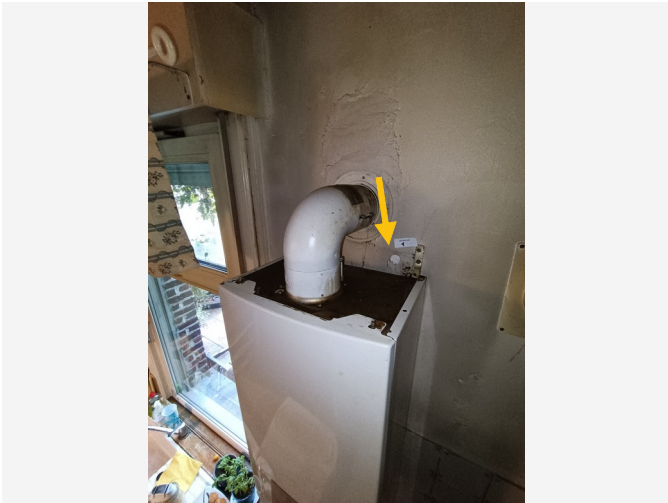
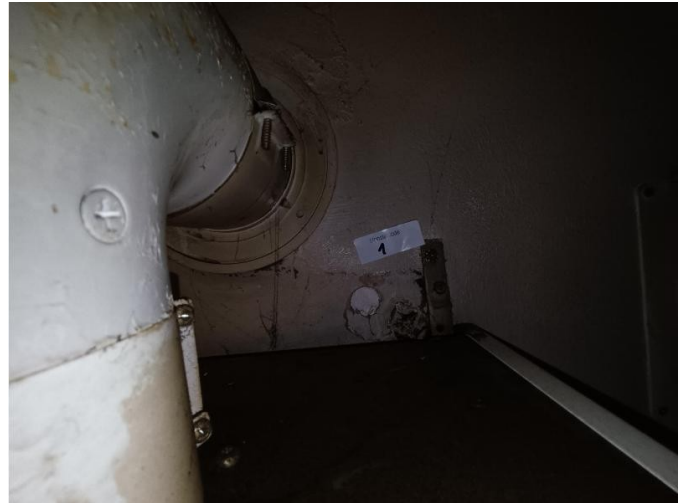
Fiche 8: Pleisterwerk muren

Geen asbest

#	Type	Referentie	Resultaat
8.1	Mengmonster	21/9001	Geen asbest

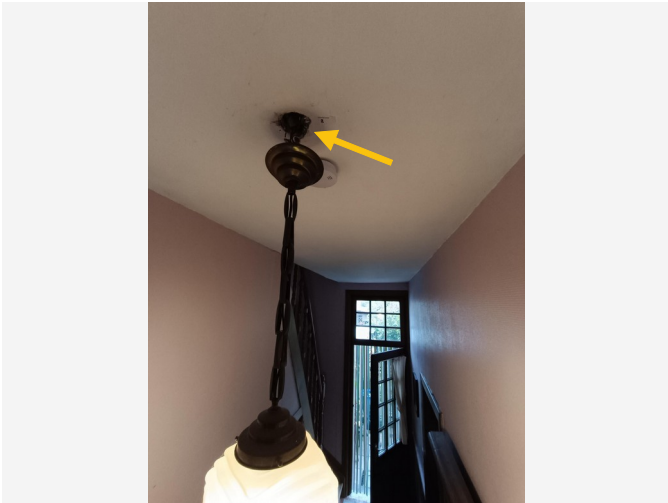
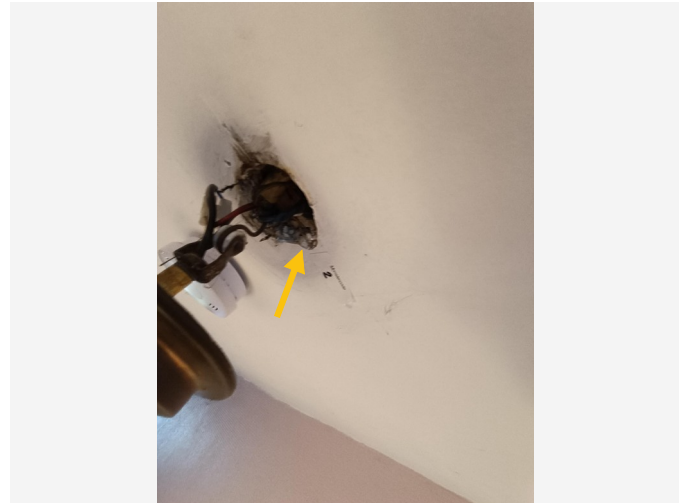
Fiche 9: Pleisterwerk plafonds

Geen asbest

#	Type	Referentie	Resultaat
9.1	Mengmonster	21/9002	Geen asbest
