Asbestinventarisatetest

Stippelberg 219, 2260 Westerlo

Attestnummer : 20240329-000165.000

Uitgegeven op : 29.03.2024

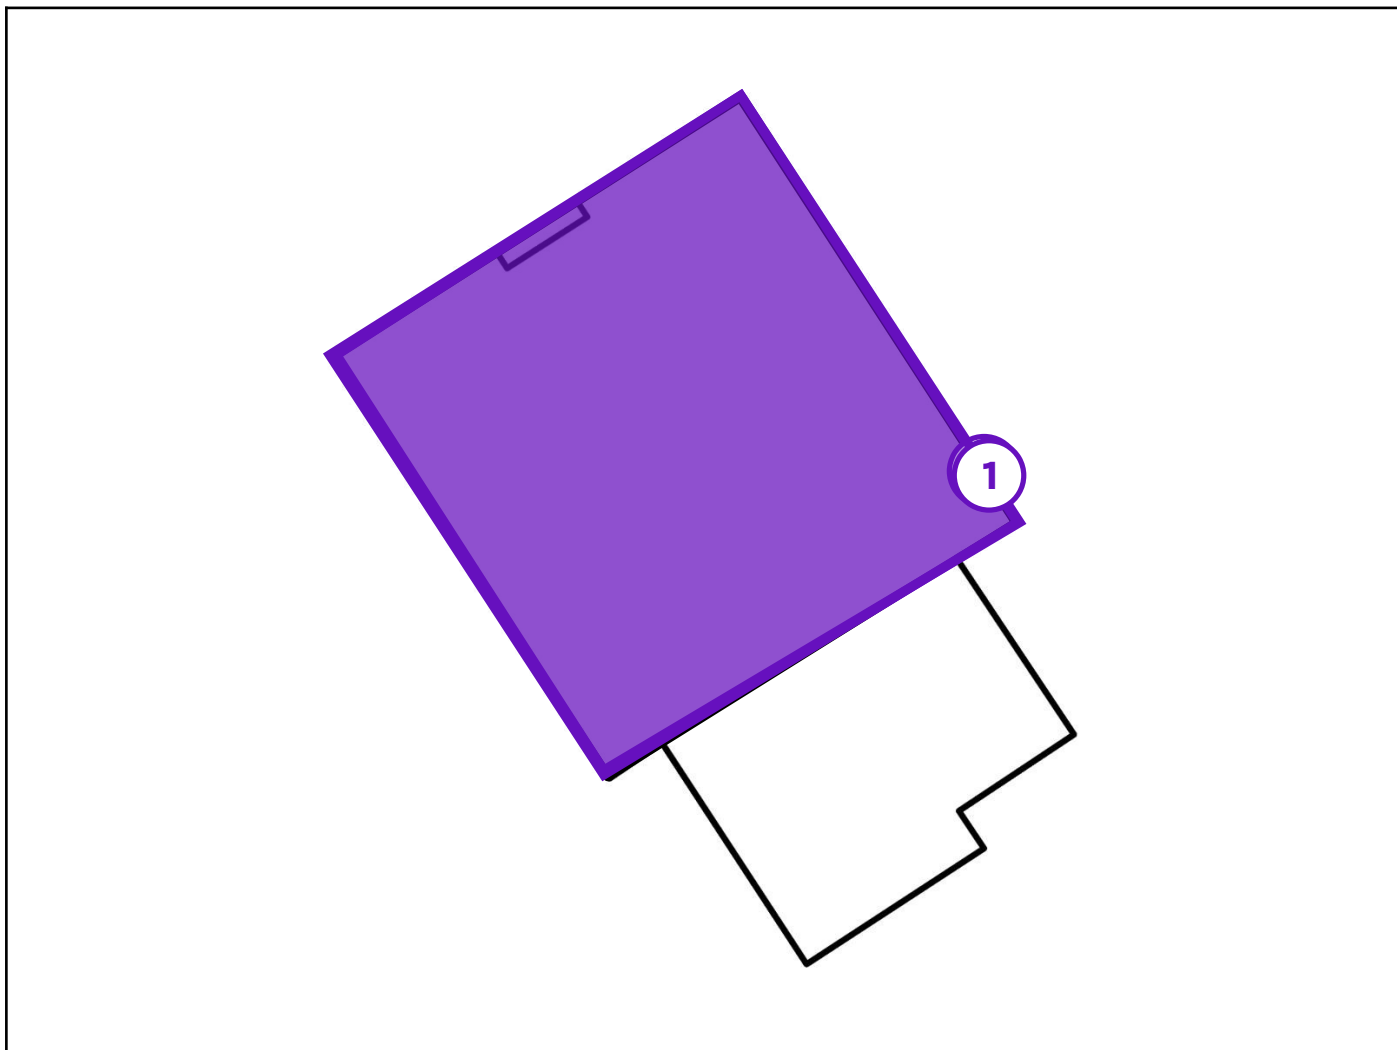
Plan 1.4: Aanduiding dak en onderdak

Beschrijving	Type	Actie
1. Onderdak: beperking	Beperking	-
6. Natuurleien dak	Advies	-

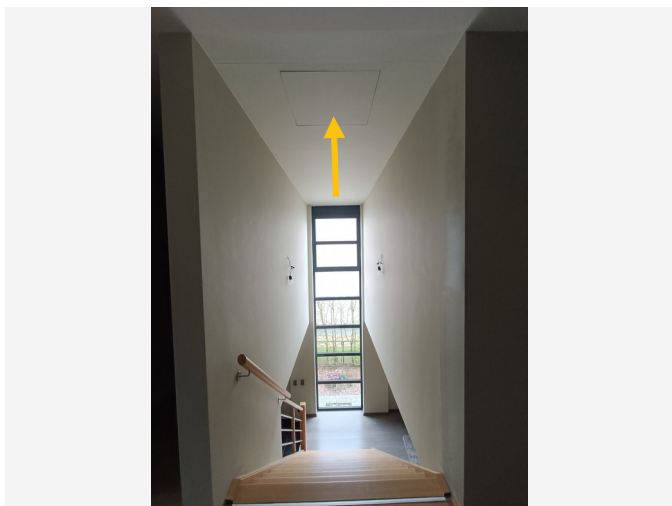
Situeringfoto

Tijdelijke beperking

Reden: Er is geen volledige risicobeoordeling mogelijk

Uitleg van de asbestdeskundige: De aanwezigheid van een (asbestverdacht) onderdak kon niet gecontroleerd worden. De dakleien konden niet opgetild worden (vastgenageld). Het zolderluik bevindt zich boven de trap, dit kon niet op een veilige manier geopend worden.

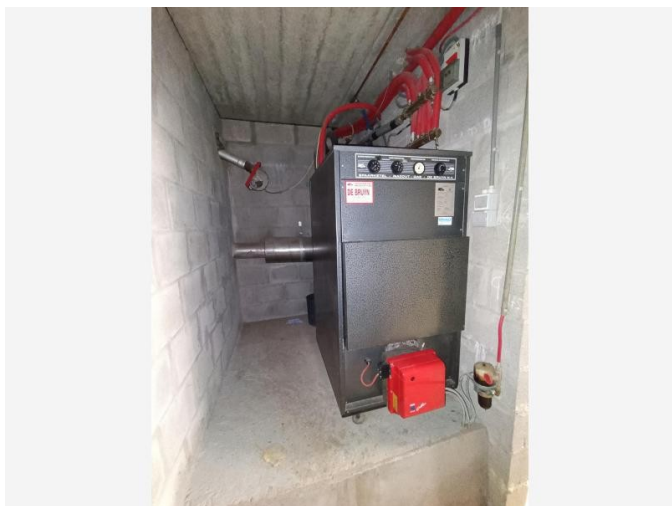
De cv ketel en brander werden gecontroleerd en werden als niet-asbestverdacht bevonden.

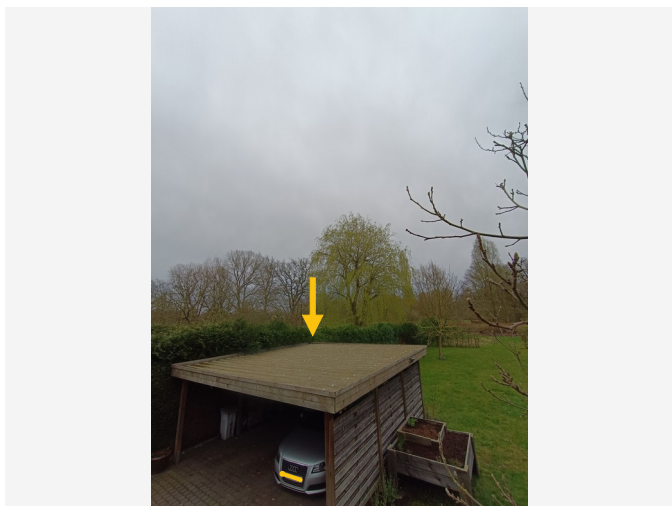
De golfplaten van de carport werden gecontroleerd en werden als niet-asbestverdacht bevonden.

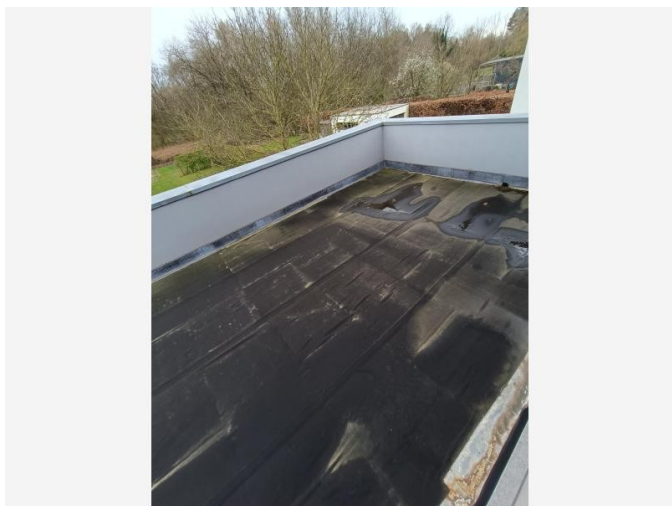
Het plat dak is vervaardigd uit EPDM, deze toepassing is niet-asbestverdacht.

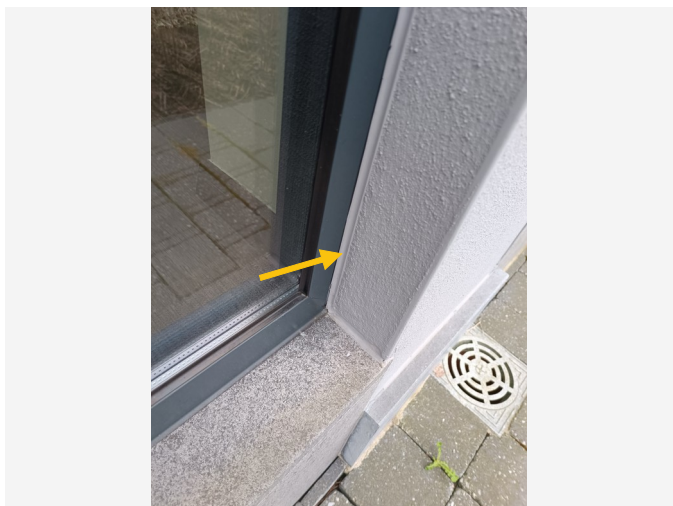
De mastiek werd gecontroleerd en werd als niet-asbestverdacht bevonden.

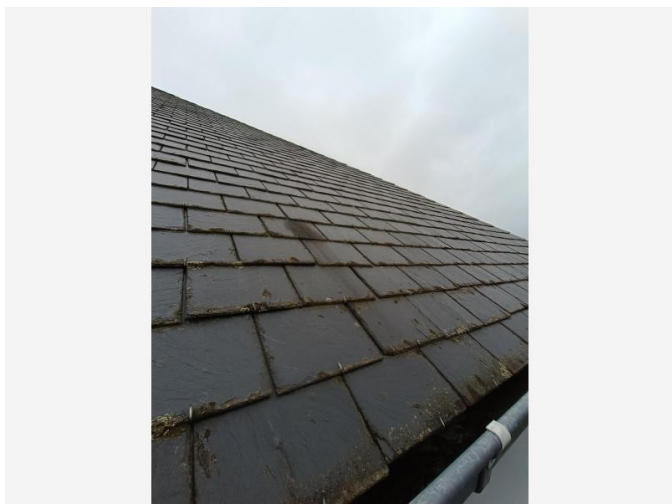
De leien op het dak zijn natuurleien, deze zijn niet-asbestverdacht.

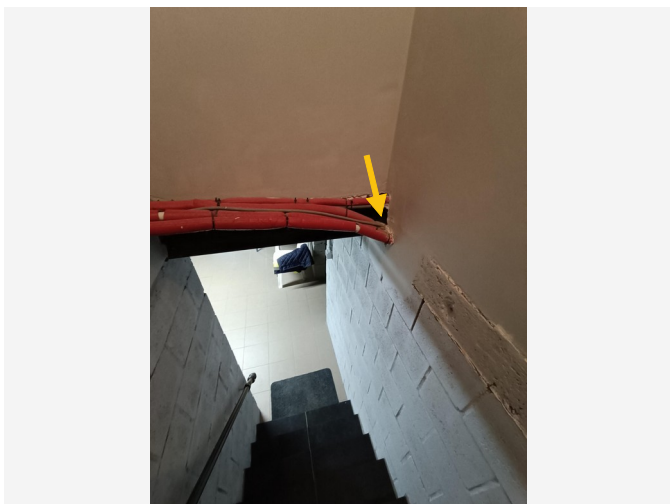
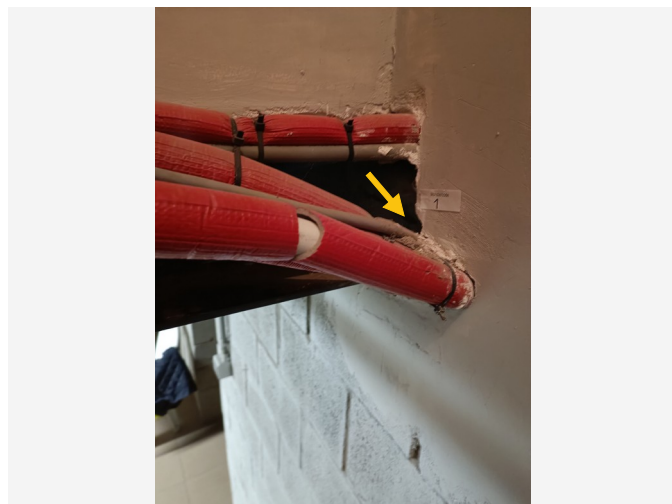
Geen asbest

#	Type	Referentie	Resultaat
7.1	Mengmonster	1	Geen asbest

Beschrijving	Pleisterwerk muren
Omgeving	Binnen
Primaire drager	Binnenwand

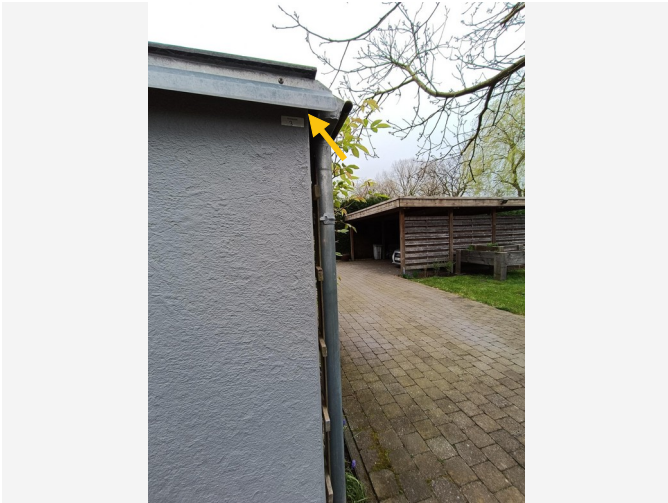
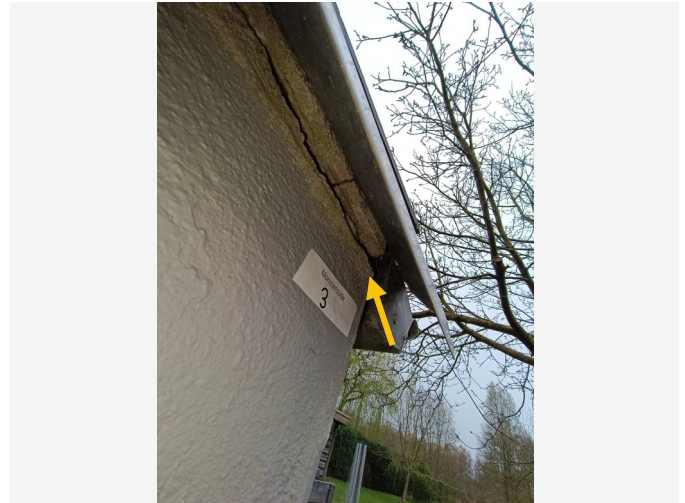
Fiche 8: Crepi buitengevel

Geen asbest

#	Type	Referentie	Resultaat
8.1	Puntmonster	3	Geen asbest

Beschrijving	Crepi buitengevel
Omgeving	Buiten
Primaire drager	Wand buitenschil

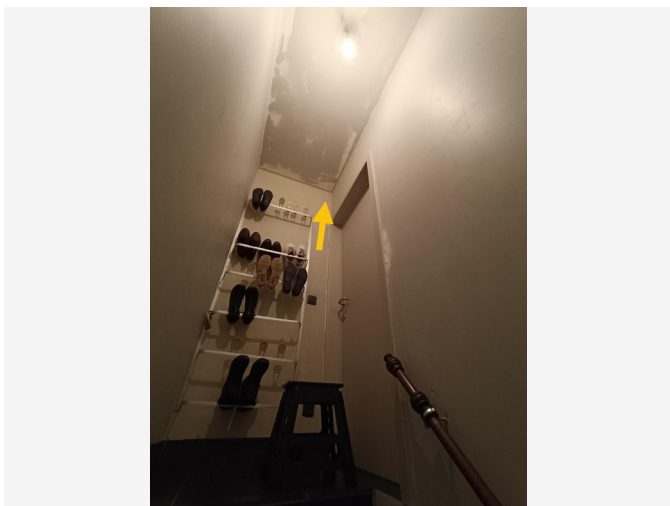
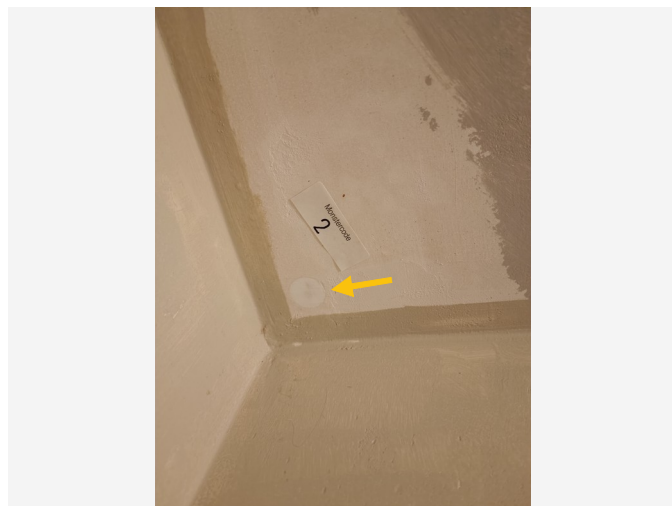
Geen asbest

#	Type	Referentie	Resultaat
9.1	Mengmonster	2	Geen asbest

Beschrijving	Pleisterwerk plafonds
Omgeving	Binnen
Primaire drager	Plafond
