Asbestinventarisatetest

Rodekruisstraat 100, 2260 Westerlo

Attestnummer : 20240409-000214.000

Uitgegeven op : 09.04.2024

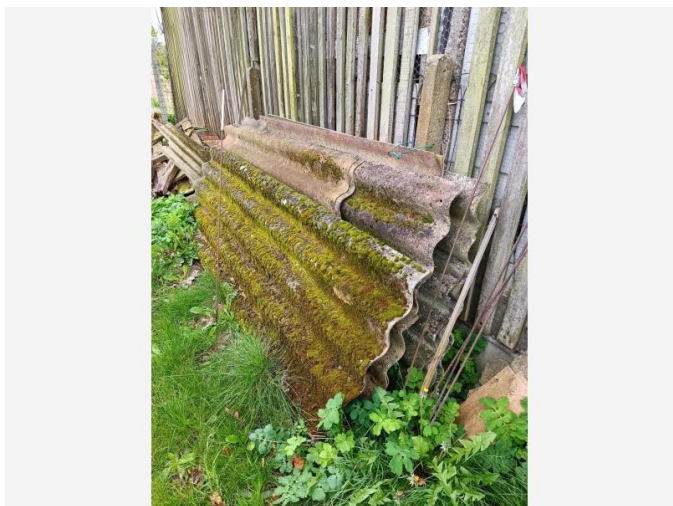
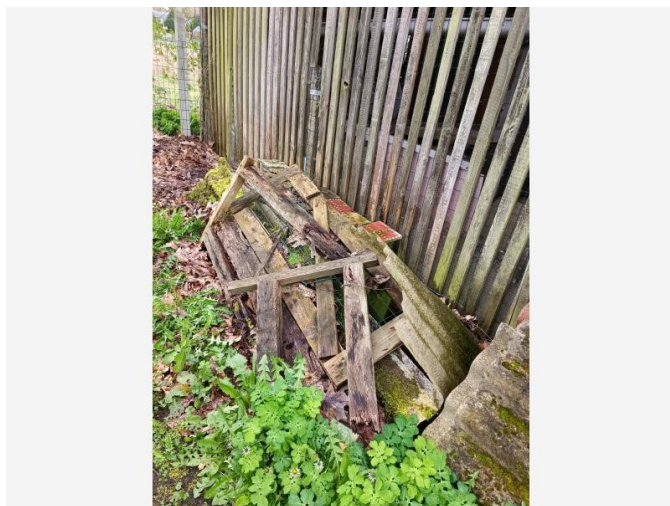
Het asbestmateriaal valt onder de mijlpaal van 2040.

Beschrijving	Golfplaten
Type afvalstof	Betreft stock-voorraad of gedemonteerde asbestmaterialen
Aanwezige resten	Gebroken golfplaten aanwezig in de tuin.
Omgeving	Buiten
Primaire drager	Gedemonteerd of buitengebruik gesteld materiaal
Asbestmaterialen	<ul style="list-style-type: none">Dak- en gevelbekleding - Golfplaat
Bindmiddel van asbestmateriaal	Cement
Gebondenheid op basis van bindmiddel	Hecht
Hoeveelheid (gewicht - aantal)	<ul style="list-style-type: none">15,00 kg - 1 stuk
Totaal gewicht	15,00 kg
Eenvoudig bereikbaar	Ja
Identificatiemethode	Vaststelling zonder monstername

Dringend verwijderen

- Verwijder het asbestafval.
- Baken de gecontamineerde zone verder af met kleefmonsters.

- Eenvoudige handelingen: mag via doe-het-zelf of door werknemer(s) met opleidingsattest eenvoudige handelingen
Bij de gemeente of het plaatselijk containerpark kan je afsluitzakken opvragen om het afval dubbel te verpakken en het af te voeren als hechtgebonden materiaal naar het containerpark. Bescherm jezelf voldoende met de nodige PBM's (mondmasker FFP3, handschoenen, Tyvec, ...).

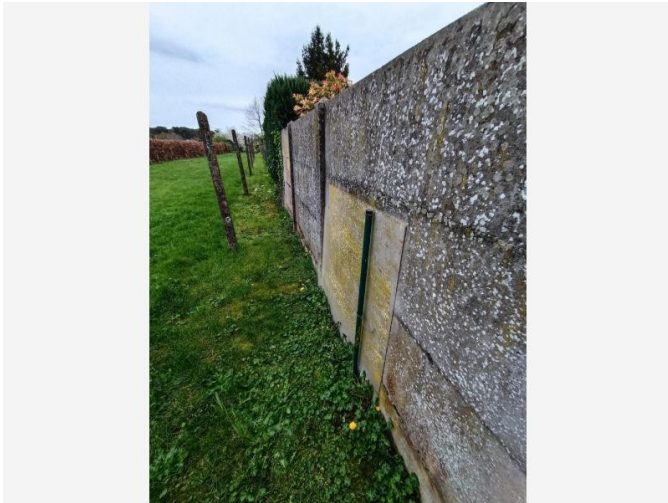
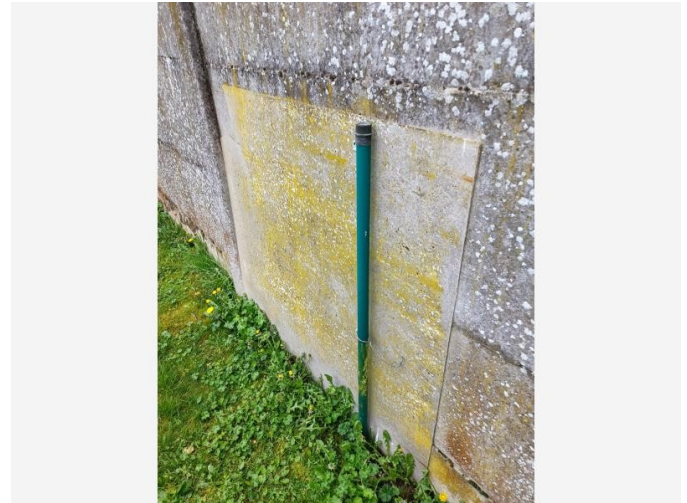
Het asbestmateriaal valt onder de mijlpaal van 2040.

Beschrijving	Cementen plaat
Type afvalstof	Betreft stock-voorraad of gedemonteerde asbestmaterialen
Aanwezige resten	Geen resten aanwezig
Omgeving	Buiten
Primaire drager	Afboording, omheining...
Asbestmaterialen	<ul style="list-style-type: none">Dak- en gevelbekleding - Plaat
Bindmiddel van asbestmateriaal	Cement
Gebondenheid op basis van bindmiddel	Hecht
Hoeveelheid (gewicht - aantal)	<ul style="list-style-type: none">3,50 kg - 1 stuk
Totaal gewicht	3,50 kg
Eenvoudig bereikbaar	Ja
Identificatiemethode	Vaststelling zonder monstername
Opmerking	Cement plaat tegen omheining; asbestcement toepassing.

Dringend verwijderen

- Verwijder het asbestafval.
- Baken de gecontamineerde zone verder af met kleefmonsters.

- Eenvoudige handelingen: mag via doe-het-zelf of door werknemer(s) met opleidingsattest eenvoudige handelingen
Bij de gemeente of het plaatselijk containerpark kan je afsluitzakken opvragen om het afval dubbel te verpakken en het af te voeren als hechtgebonden materiaal naar het containerpark. Bescherm jezelf voldoende met de nodige PBM's (mondmasker FFP3, handschoenen, Tyvec, ...).

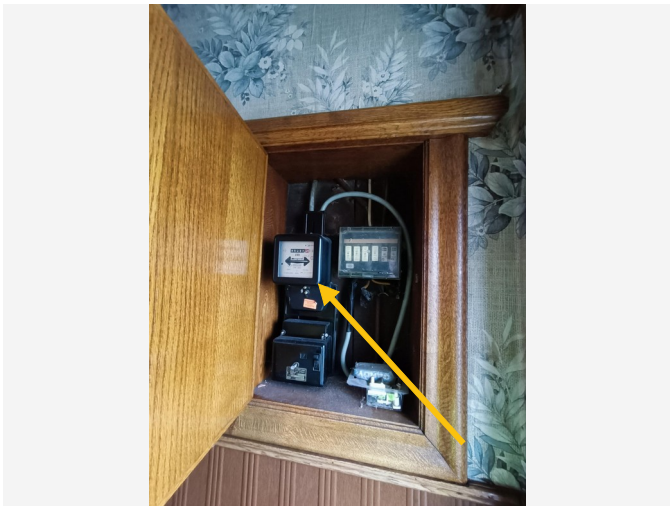
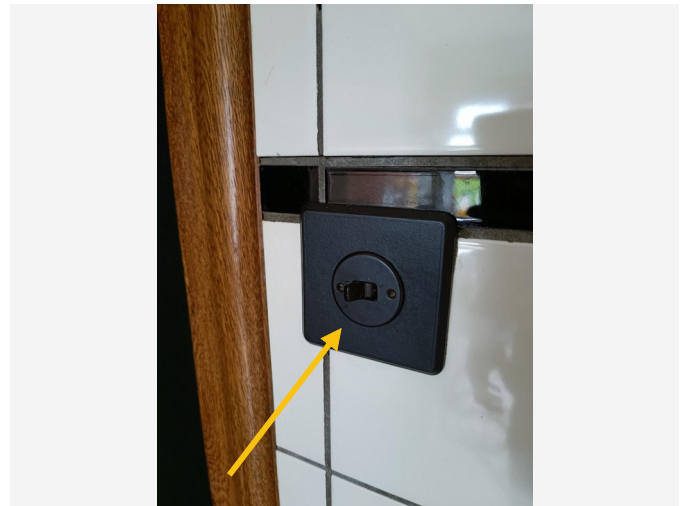
Eindbeoordeling materiaalrisico	Laag materiaalrisico en/of verlaagde kans op vezelvrijgave
---------------------------------	--

Gebondenheid	Categorie 1: hechtgebonden in oorsprong
Asbestsoort (vezeltype)	Crocidoliet aanwezig
Asbestconcentratie	Laag (< 50%)
Afschermingsgraad van het gehele materiaal	Geheel of deels (ook) vrij aan de binnenlucht
Toestand van het materiaal	Onbeschadigd, niet verweerd

Beschrijving	Bakeliet toepassingen
Omgeving	Binnen
Primaire drager	Communicatie en elektrische infrastructuur en uitrusting
Asbestmateriaal	Plaat, paneel, tablet - Type Bakeliet
Bindmiddel van asbestmateriaal	Kunststof of -hars
Gebondenheid op basis van bindmiddel	Hecht
Hoeveelheid (oppervlakte - dikte - aantal)	• 0,80 m ² - 1,00 cm - 1 stuk
Totaal volume	0,008 m ³
Eenvoudig bereikbaar	Ja
Bevestigingswijze	• Geschroefd

Identificatiemethode	Vaststelling zonder monstername
Destructieve handeling voor identificatie	Nee
Opmerking	<p>Er werd geen monster genomen owv beschadiging aan een elektrisch gerelateerde toepassing, extra controle bij verwijdering van het verdacht materiaal. Vermoedelijk zullen de toepassingen verwijderd worden bij aanpassing van het elektriciteitsnetwerk</p> <p>Het is moeilijk te bepalen of de bakeliettoepassingen in de woning ook effectief asbesthoudend zijn (het kan ook gaan om de asbestvrije variant).</p>

Zorgvuldig beheren

- Zorg voor een veilig beheer. Vermijd het beschadigen van het asbestmateriaal. Controleer de toestand jaarlijks op wijzigingen.

- Eenvoudige handelingen: mag via doe-het-zelf of door werknemer(s) met opleidingsattest eenvoudige handelingen
Schakelaars, stopcontacten en andere gelijkaardige toepassingen kunnen eenvoudig losgeschroefd worden --> EH doe-het-zelf. Afgesloten of verzegelde kast --> EH opgeleid techniker personeel 8u basisopleiding asbest.

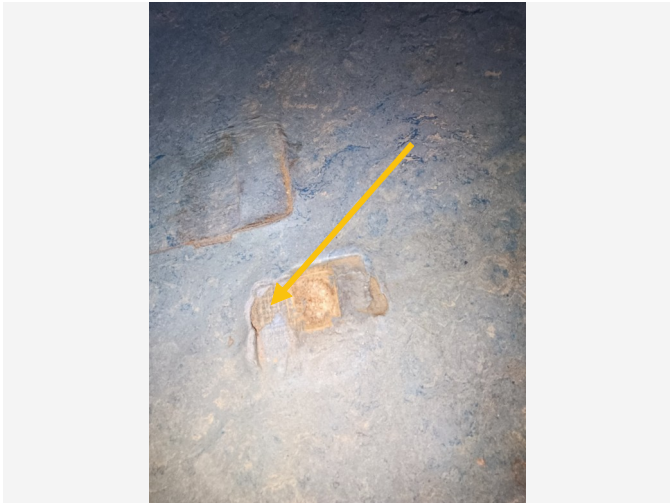
Volgens expertise kunnen we deze vinyl als niet-asbest verdacht beschouwen (onderkant met jute/koord).
Er zijn 3 verschillende vloerzeilen aanwezig in de woning; allen met dezelfde onderzijde.

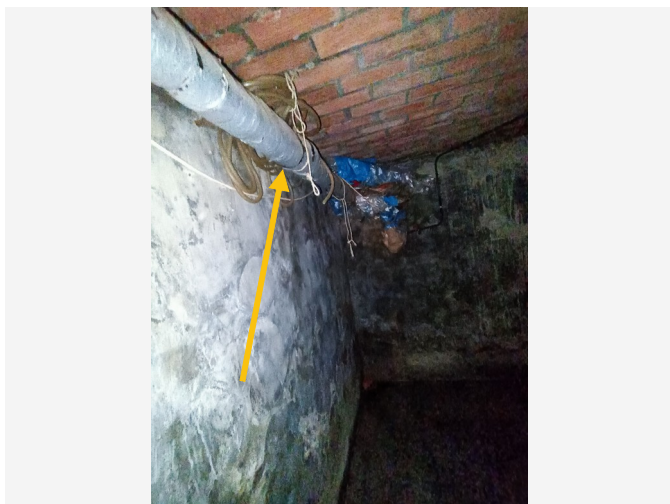
Er is geen pleisterlaag aanwezig, de isolatie is hierdoor niet verdacht

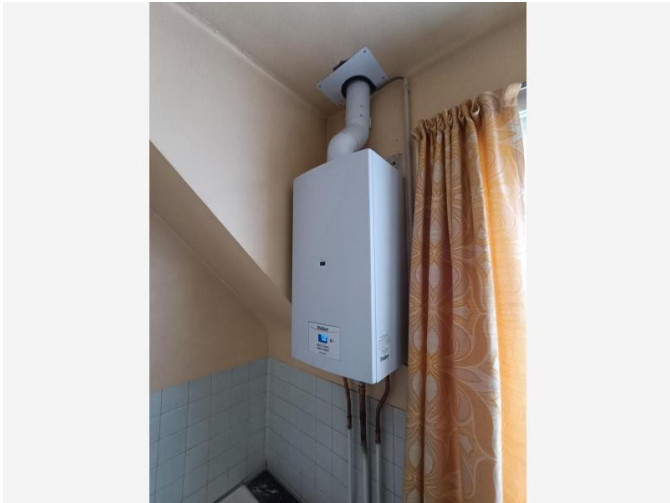
Het serienummer werd opgezocht in de energiegids van het Vlaams Energie Agentschap.

Aan de hand van het serienummer werd het bouwjaar op 2021 bepaald; geen asbesthoudende materialen in de ketel te noteren.

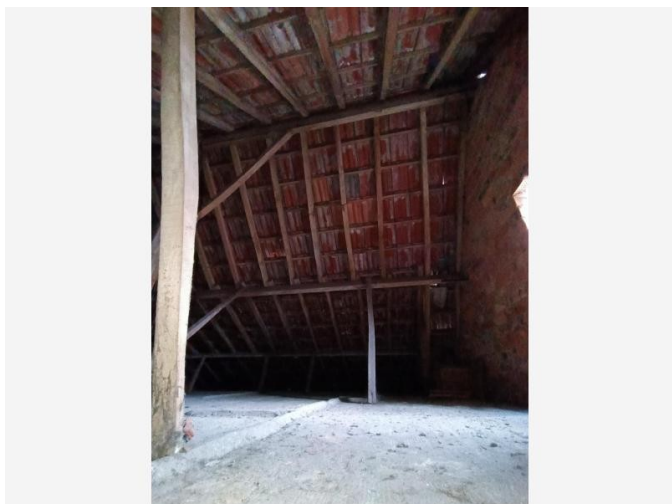
Het dak werd gecontroleerd aan de binnenzijde van de zolder (niet afgewerkt) . Er is geen verdacht onderdak vastgesteld .

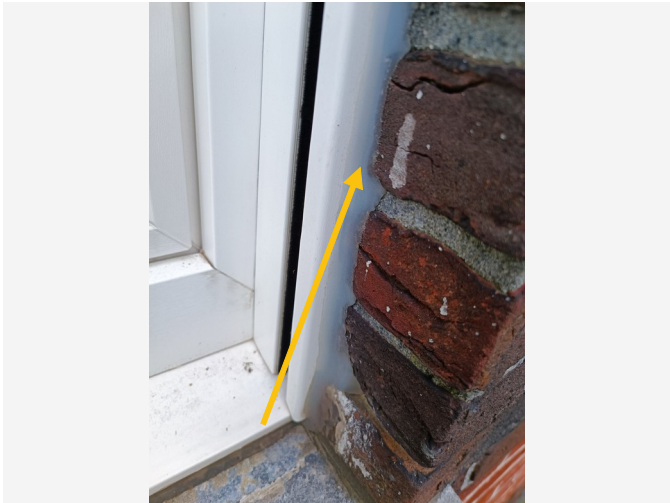
De mastiek werd gecontroleerd en als niet-asbesthoudend beschouwd. (zacht en elastisch)

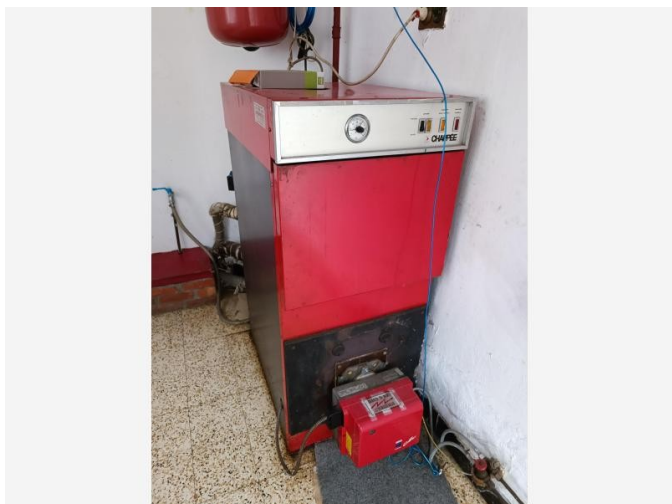
De ketel van het merk Chappée werd opgezocht in het IAD Online bronnenboek, er zijn geen resultaten gevonden. Laat de ketel controleren door een opgeleid techniker (basis 8u asbest)

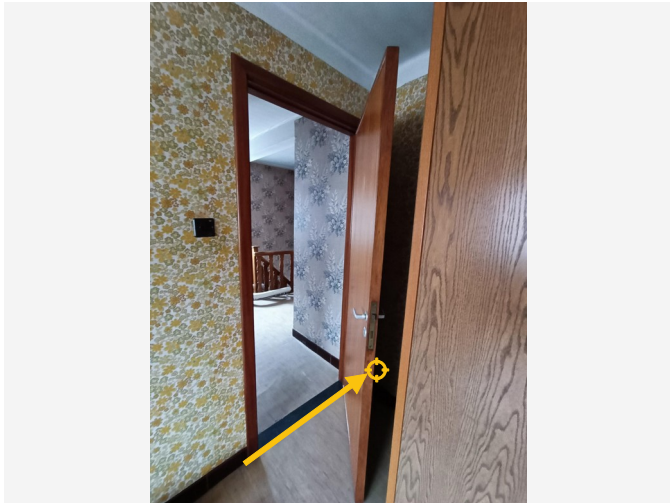
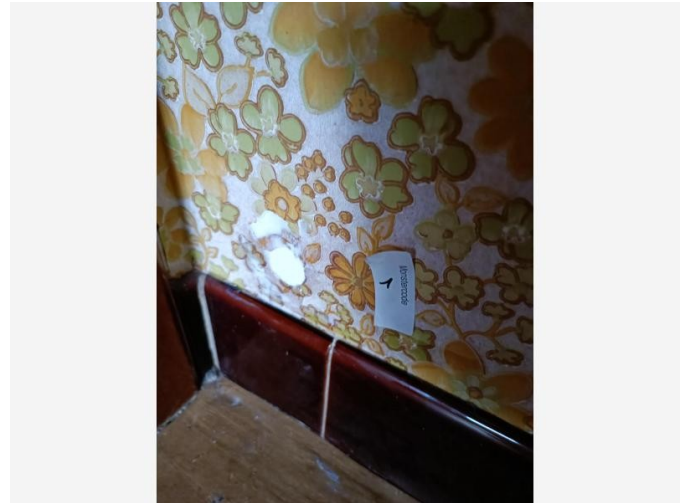
Geen asbest

Beschrijving	Pleisterwerk muren
Omgeving	Binnen
Primaire drager	Binnenwand

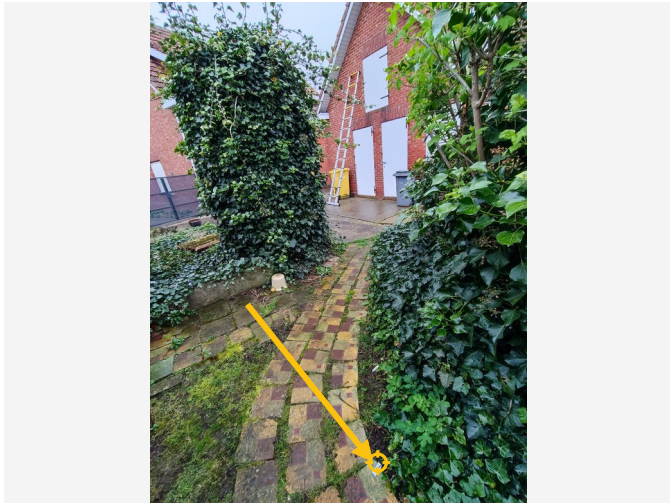
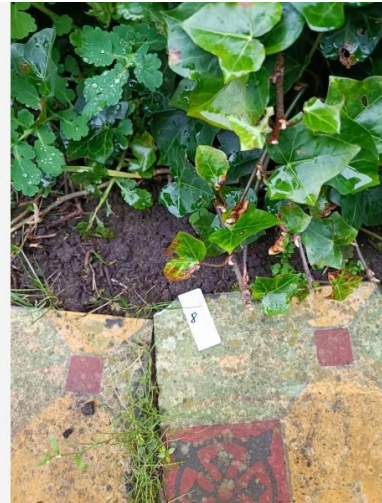
Afvalstof, geen asbest

Beschrijving	Tegelpaadje
Type afvalstof	Betreft stock-voorraad of gedemonteerde materialen
Aanwezige resten	Paadje is aangelegd en vertoont sporen van natuurlijk verweer en lichte sporen van mosvorming.

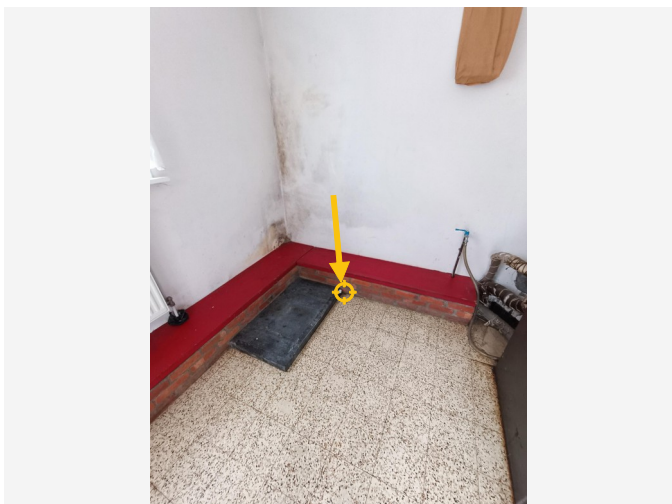
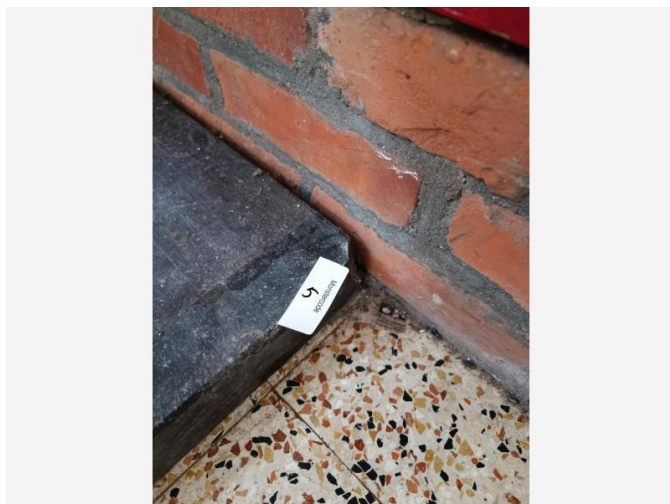
Geen asbest

Beschrijving	Sokkel stookruimte
Omgeving	Binnen
Primaire drager	HVAC infrastructuur en uitrusting
Bindmiddel van materiaal	Cement

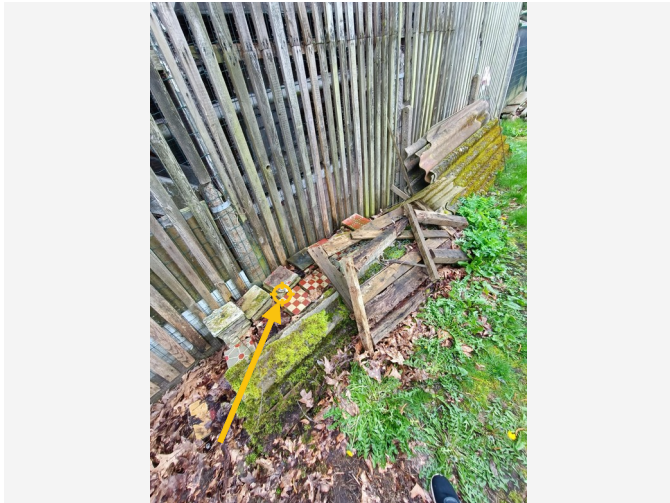
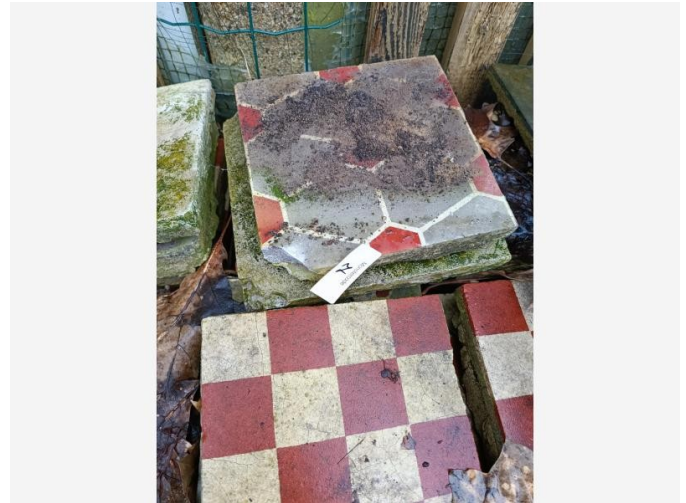
Afvalstof, geen asbest

Beschrijving	Tegelloverschotten
Type afvalstof	Betreft stock-voorraad of gedemonteerde materialen
Aanwezige resten	Tegels vertonen sporen van mosvorming.
Omgeving	Buiten

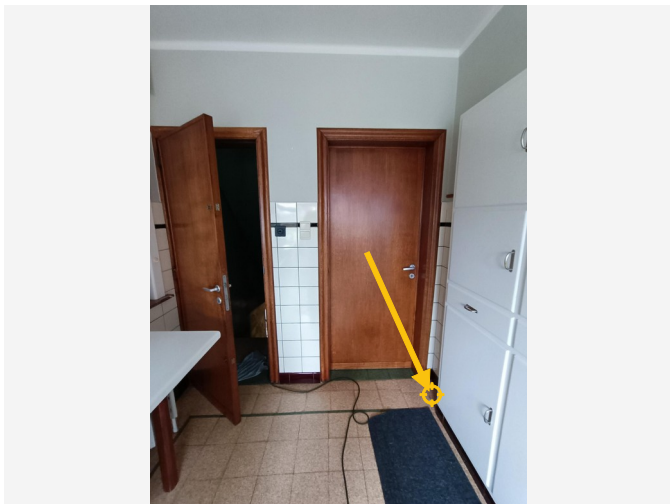
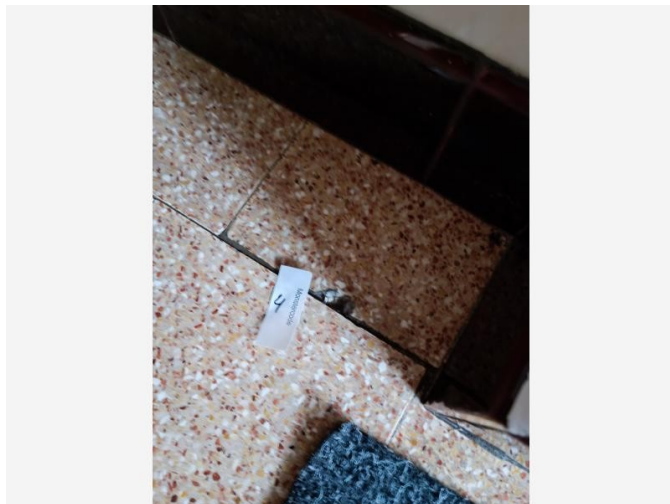
Fiche 15: Tegelvloer keuken

Geen asbest

Beschrijving	Tegelvloer keuken
Omgeving	Binnen
Primaire drager	Vloer
Bindmiddel van materiaal	Cement

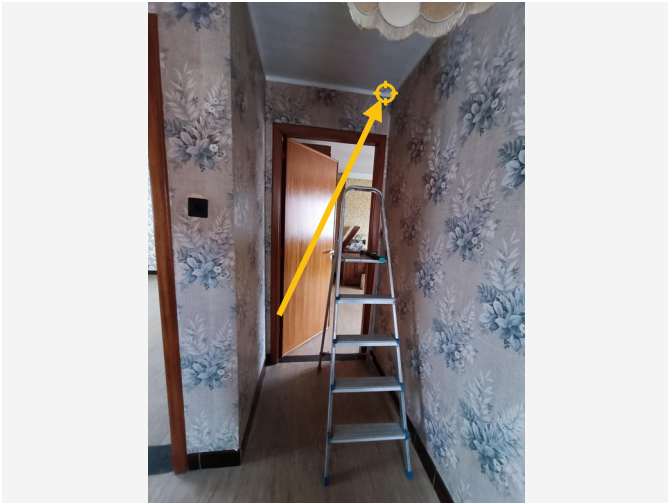
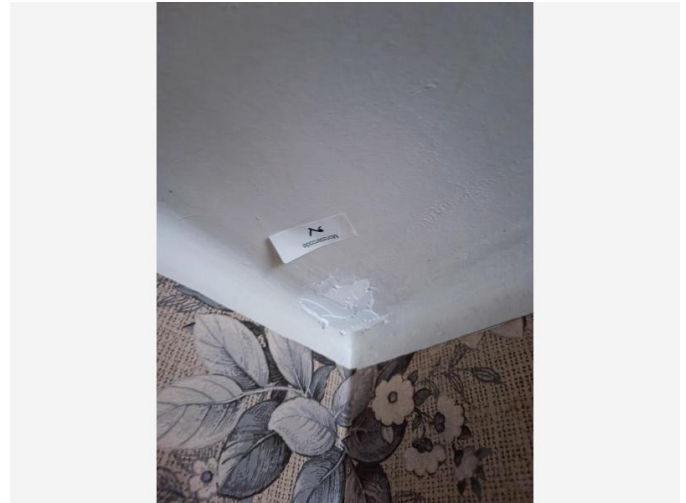
Fiche 16: Pleisterwerk plafond

Geen asbest

Beschrijving	Pleisterwerk plafond
Omgeving	Binnen
Primaire drager	Plafond

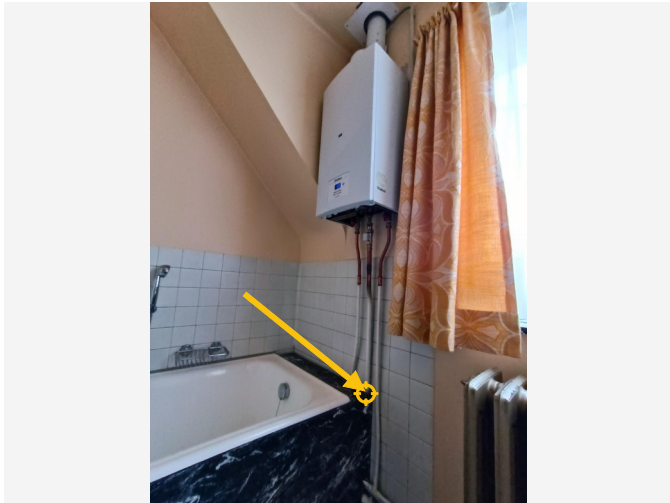
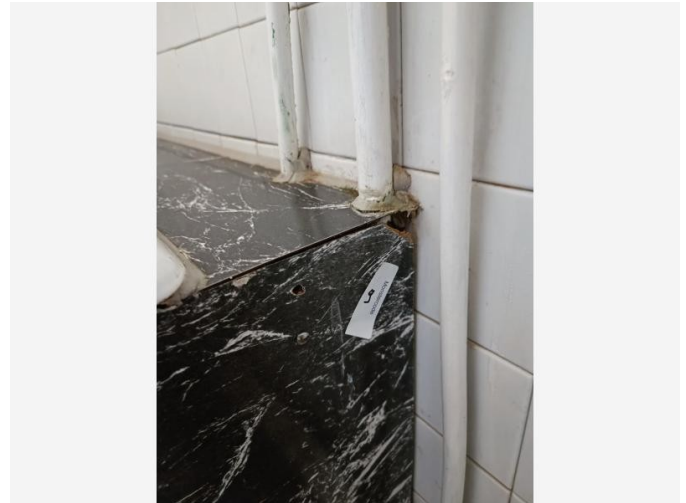
Geen asbest

Beschrijving	Plaatwerk badkamer
Omgeving	Binnen
Primaire drager	Binnenwand
Bindmiddel van materiaal	Cement

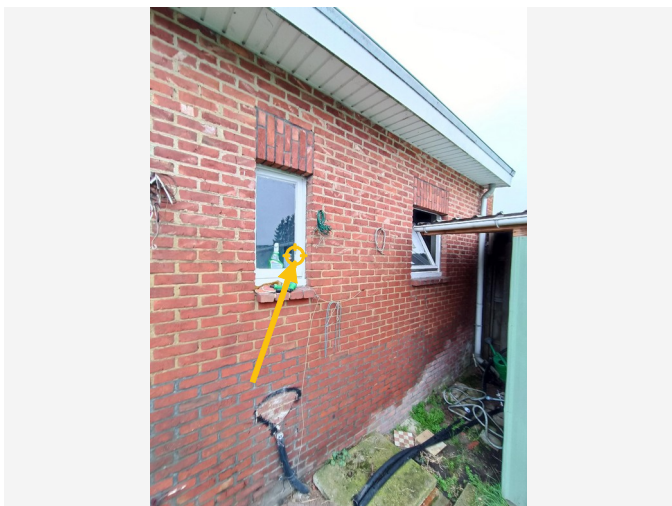
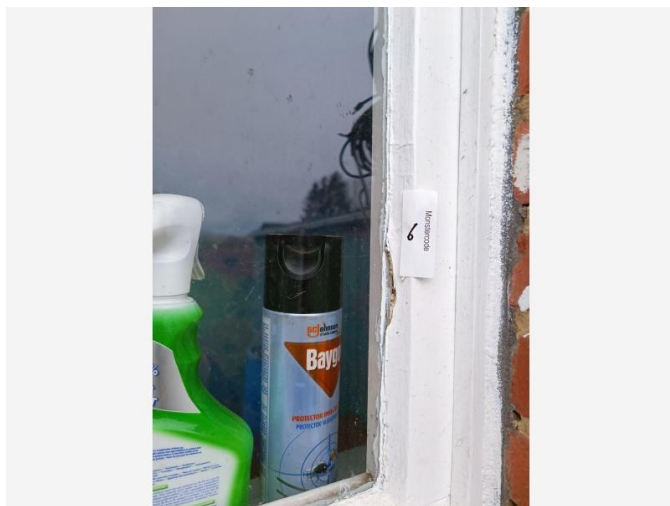
Geen asbest

Beschrijving	Stopverf bijgebouw
Omgeving	Buiten
Primaire drager	Wandopening verticaal (raam, deur, ...)
Bindmiddel van materiaal	Kitten, mastiek, pasta
