Asbestinventarisatetest

Bosbesstraat 17, 2260 Westerlo

Attestnummer : **20240508-001067.000**

Uitgegeven op : **08.05.2024**

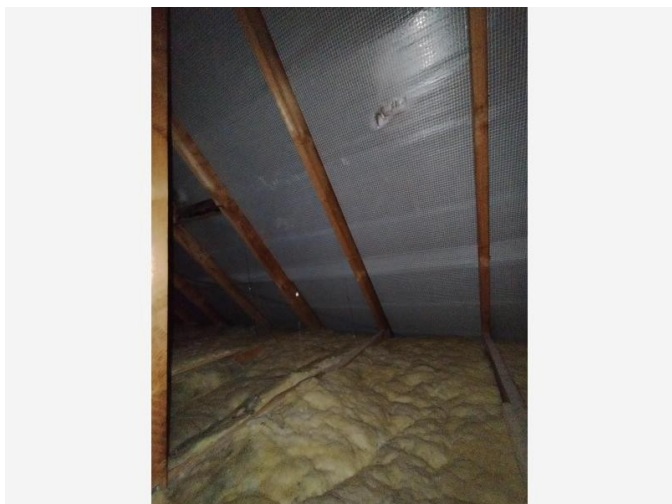
De daken werden gecontroleerd (via de zolders) . Er zijn geen verdachte onderdaken vastgesteld .

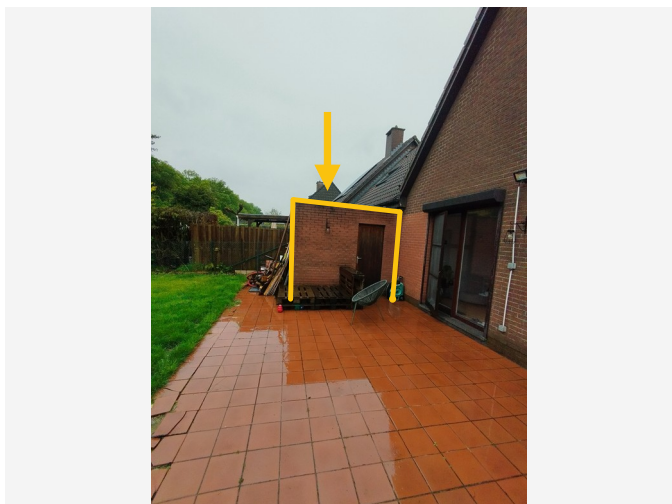
Er werden geen asbest-verdachte materialen aangetroffen.

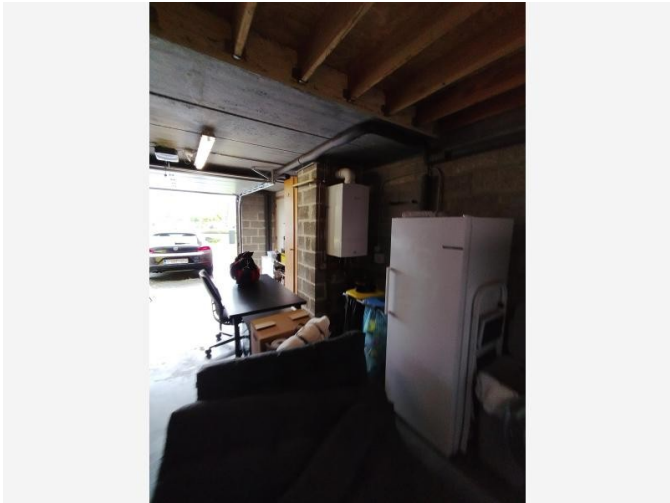
Er werden geen asbest verdachte materialen aangetroffen.

MUREN = snelbouwstenen

PLAFOND = beton en hout

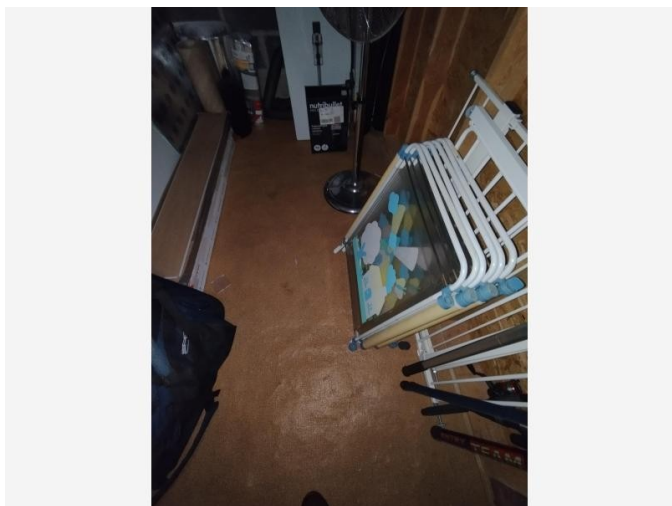
Volgens expertise kunnen we deze vinyl als niet asbest verdacht beschouwen (soepel en flexibel van structuur.)
(onderkant met jute/koord)

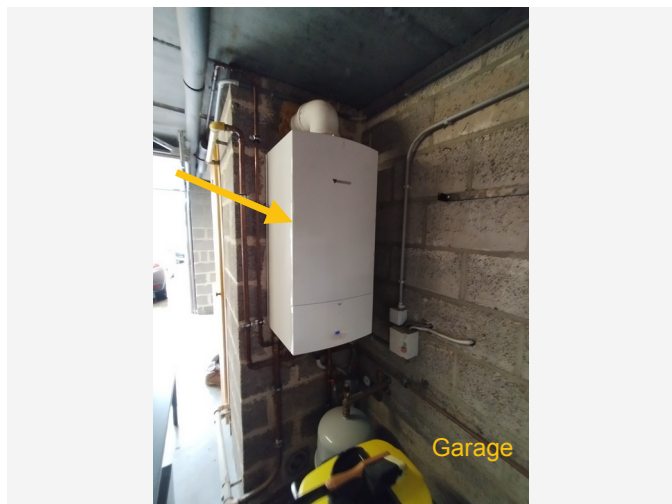
De CV-ketel van het merk Junkers is van een recent bouwjaar 2012 en is dus niet asbest-verdacht.

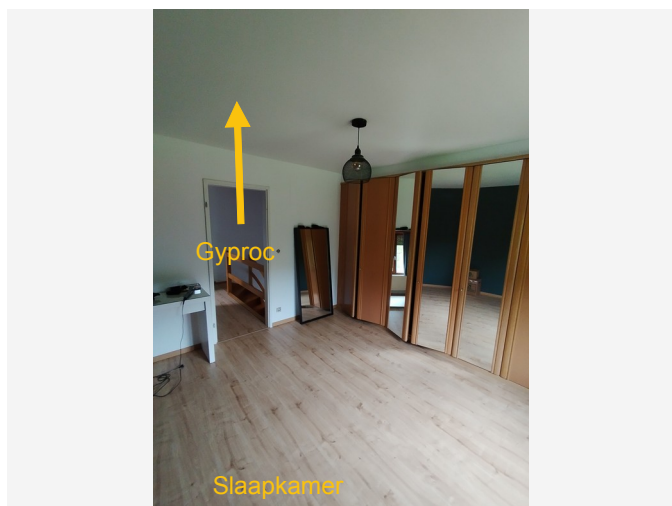
Meerdere plafonds zijn afgewerkt met valse plafonds in plaatmateriaal. Het is niet duidelijk of er pleisterwerk aanwezig is achter deze valse plafonds, het is aangewezen om bijkomend onderzoek uit te voeren bij werken.

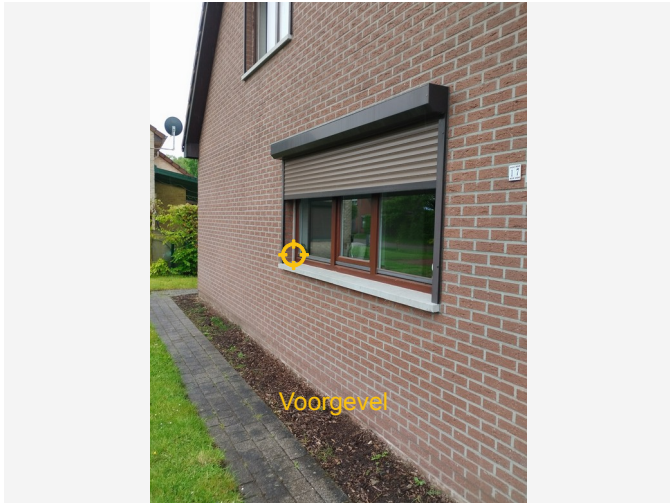
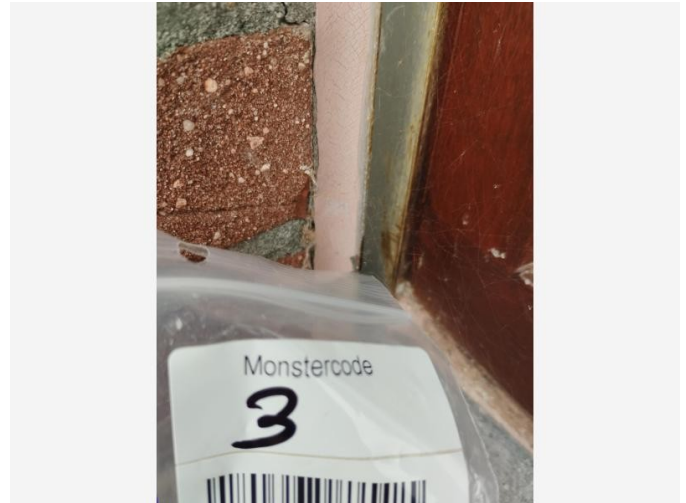
Geen asbest

#	Type	Referentie	Resultaat
7.1	Puntmonster	3	Geen asbest

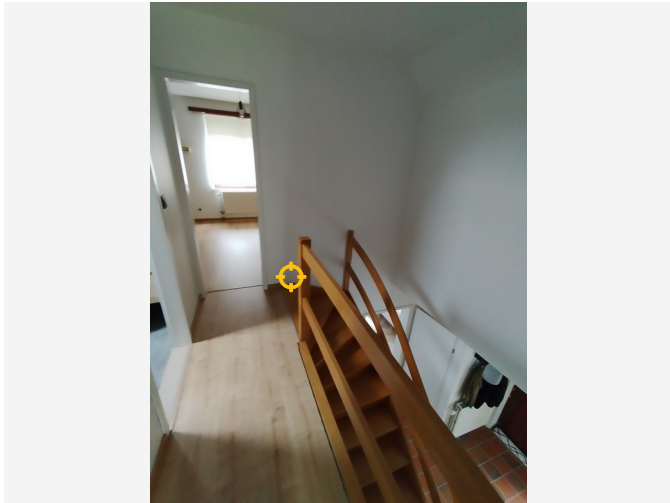
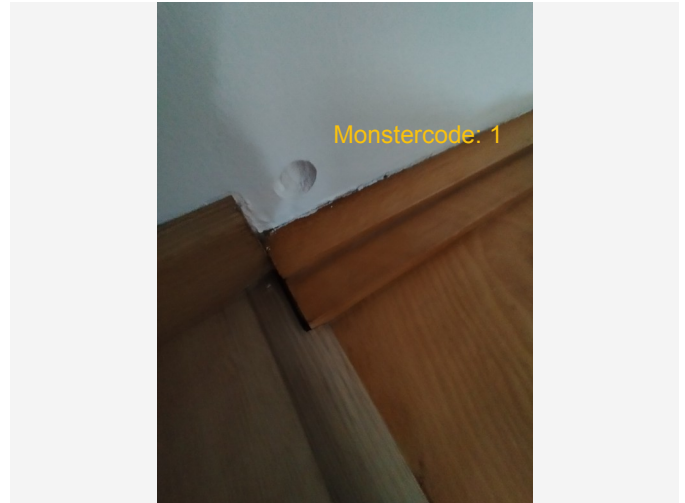
Fiche 8: Pleisterwerk Muren

Geen asbest

#	Type	Referentie	Resultaat
8.1	Mengmonster	1	Geen asbest

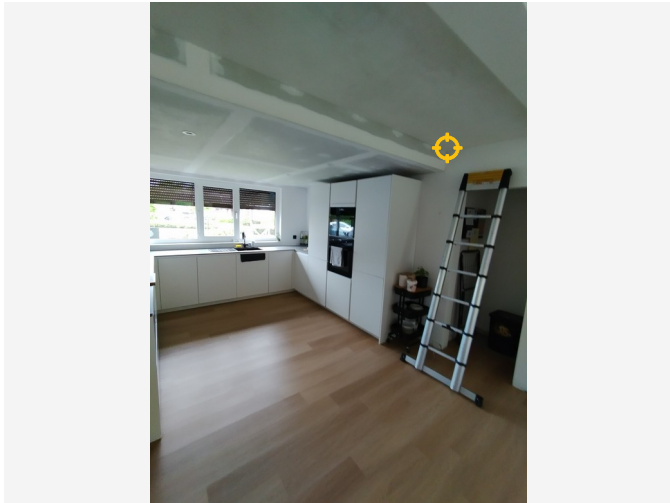
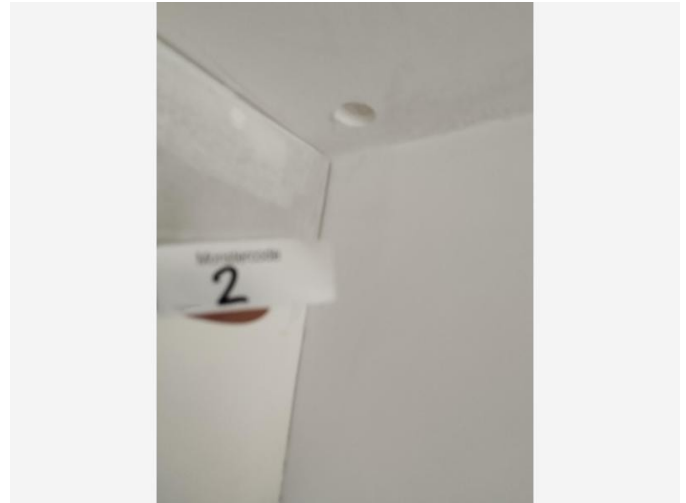
Geen asbest

#	Type	Referentie	Resultaat
9.1	Mengmonster	2	Geen asbest
