ASBESTINVENTARISATTEST

Engelenberg 58
3272 Scherpenheuvel-Zichem

Onze referentie: 2024-03-063

Attestnummer : 20240317-000044.000

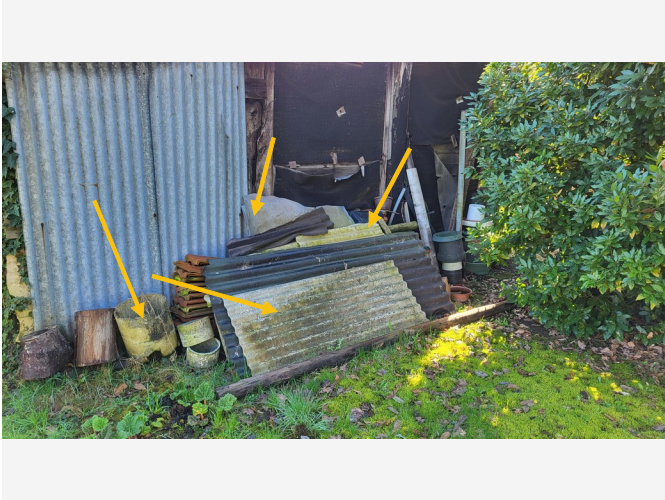
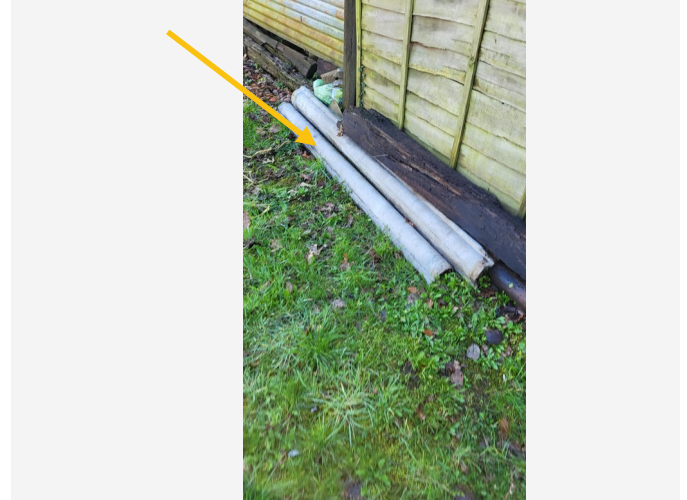
Fiche 1: Restanten van asbestplaten, buizen, ... verspreid over terrein

Asbestmateriaal - afvalstof

Het asbestmateriaal valt onder de mijlpaal van 2040.

Dringend verwijderen

- Verwijder het asbestafval.

- Eenvoudige handelingen: mag via doe-het-zelf of door werknemer(s) met opleidingsattest eenvoudige handelingen
Asbesttoepassing in hechtgebonden toepassing mag enkel door particulieren zelf verwijderd worden indien het asbesthoudende materiaal nog in goede staat is, zonder te breken verwijderd kan worden en deze losgemaakt kan worden met eenvoudig handgereedschap.

Indien de toepassingen niet onbeschadigd verwijderd kunnen worden, dienen deze door een aannemer met opleidingsattest of door een erkende asbestverwijderaar verwijderd te worden.

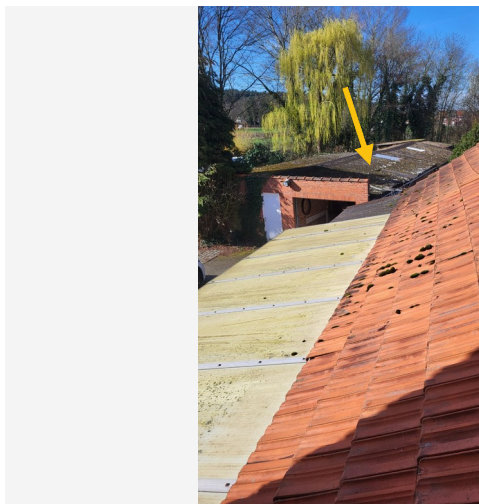
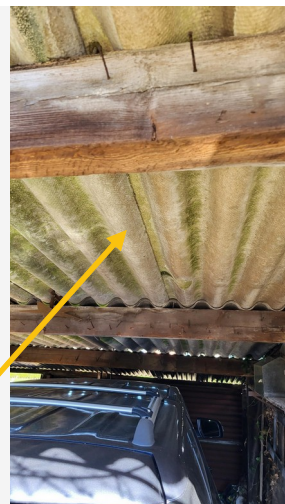
Het asbestmateriaal valt onder de mijlpaal van 2034.

Dringend verwijderen

Eindbeoordeling materiaalrisico	Hoog materiaalrisico en/of hoge kans op vezelvrijgave
---------------------------------	---

Gebondenheid	Categorie 1: hechtgebonden in oorsprong
Asbestsoort (vezeltype)	Crocidoliet aanwezig
Asbestconcentratie	Laag (< 50%)
Afschermingsgraad van het gehele materiaal	Geheel of deels (ook) vrij aan de binnenlucht
Toestand van het materiaal	Matig beschadigd, matig verweerd

Beschrijving	Dakbedekking stal + garage
Omgeving	Grenst aan binnen- en buitenlucht
Primaire drager	Schuin dak
Asbestmateriaal	Dak- en gevelbekleding - Golfplaat
Bindmiddel van asbestmateriaal	Cement
Gebondenheid op basis van bindmiddel	Hecht
Hoeveelheid (oppervlakte - aantal)	• 150,00 m ² - 1 stuk
Totale oppervlakte	150,00 m ²

- Zorg voor een veilig beheer. Vermijd het beschadigen van het asbestmateriaal. Controleer de toestand jaarlijks op wijzigingen.
- Hemelwater dat afspoelt van asbestcement daken of gevels kan asbestdeeltjes bevatten. Gebruik het enkel voor gesloten circuits (bv. spoelen toiletten). Reinig na het vervangen van het dak of de gevel de dakgoten en regenwaterput of -ton om asbesthoudend sediment of slib te verwijderen

- Eenvoudige handelingen: mag via doe-het-zelf of door werknemer(s) met opleidingsattest eenvoudige handelingen
Asbesttoepassing in hechtgebonden toepassing mag enkel door particulieren zelf verwijderd worden indien het asbesthoudende materiaal nog in goede staat is, zonder te breken verwijderd kan worden en deze losgemaakt kan worden met eenvoudig handgereedschap.

Indien de toepassingen niet onbeschadigd verwijderd kunnen worden, dienen deze door een aannemer met opleidingsattest of door een erkende asbestverwijderaar verwijderd te worden.

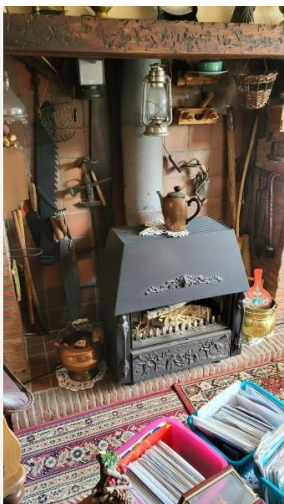
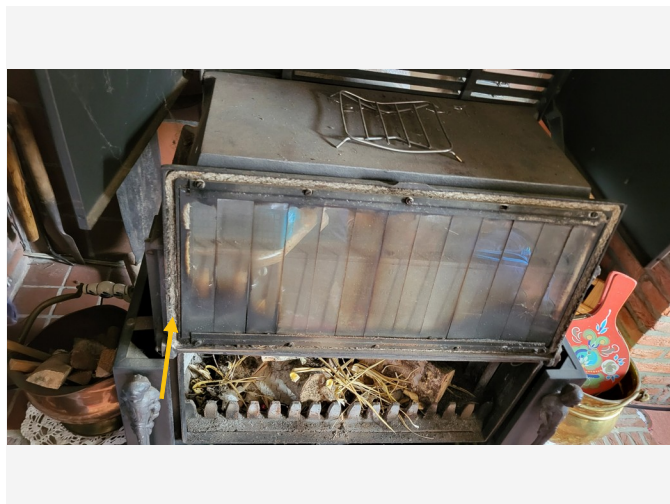
Het asbestmateriaal valt onder de mijlpaal van 2034.

Verwijderen

Eindbeoordeling materiaalrisico	Verhoogd materiaalrisico en/of verhoogde kans op vezelvrijgave
---------------------------------	--

Gebondenheid	Categorie 3: niet-hechtgebonden met weinig of geen matrix
Asbestsoort (vezeltype)	Alleen chrysotiel
Asbestconcentratie	Hoog ($\geq 50\%$)
Afschermingsgraad van het gehele materiaal	Geheel of deels (ook) vrij aan de binnenlucht
Toestand van het materiaal	Licht beschadigd, licht verweerd. Intact materiaal type Pical – asbestboard of categorie III 'gebondenheid'

Beschrijving	Koord kachel
Omgeving	Binnen
Primaire drager	HVAC infrastructuur en uitrusting
Asbestmateriaal	Koord, lint, band, strip
Bindmiddel van asbestmateriaal	Weinig of geen bindmiddel (textiel, bevolking, ...)
Gebondenheid op basis van bindmiddel	Niet-hechtgebonden
Hoeveelheid (lengte - omtrek - aantal)	• 1,20 m - 3,00 cm - 1 stuk
Totale oppervlakte	0,036 m ²

- Zorg voor een veilig beheer. Vermijd het beschadigen van het asbestmateriaal. Controleer de toestand jaarlijks op wijzigingen.

- Eenvoudige handelingen: mag via doe-het-zelf of door werknemer(s) met opleidingsattest eenvoudige handelingen
Asbesttoepassing in hechtgebonden toepassing mag enkel door particulieren zelf verwijderd worden indien het asbesthoudende materiaal nog in goede staat is, zonder te breken verwijderd kan worden en deze losgemaakt kan worden met eenvoudig handgereedschap.

Indien de toepassingen niet onbeschadigd verwijderd kunnen worden, dienen deze door een aannemer met opleidingsattest of door een erkende asbestverwijderaar verwijderd te worden.

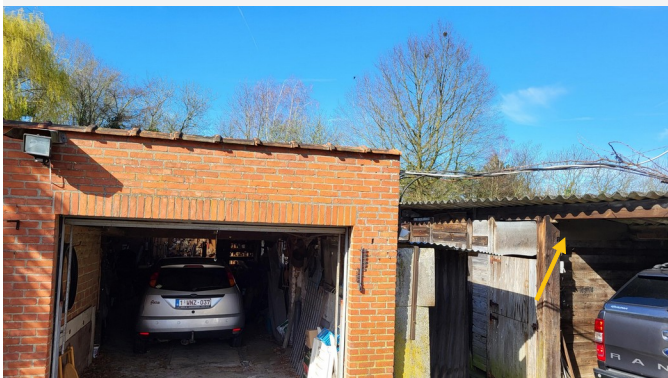
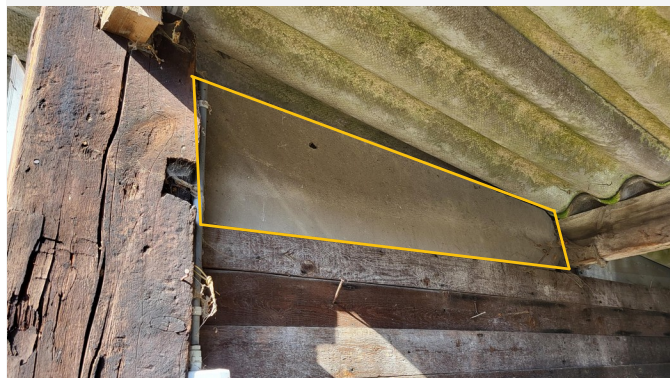
Het asbestmateriaal valt onder de mijlpaal van 2040.

Verwijderen

Eindbeoordeling materiaalrisico	Verhoogd materiaalrisico en/of verhoogde kans op vezelvrijgave
---------------------------------	--

Gebondenheid	Categorie 1: hechtgebonden in oorsprong
Asbestsoort (vezeltype)	Crocidoliet aanwezig
Asbestconcentratie	Laag (< 50%)
Afschermingsgraad van het gehele materiaal	Geheel of deels (ook) vrij aan de binnenlucht
Toestand van het materiaal	Licht beschadigd, licht verweerd. Intact materiaal type Pical – asbestboard of categorie III 'gebondenheid'

Beschrijving	Wandplaat stal
Omgeving	Grenst aan binnen- en buitenlucht
Primaire drager	Binnenwand
Asbestmateriaal	Plaat, paneel, tablet - Type Menuiserite
Bindmiddel van asbestmateriaal	Cement
Gebondenheid op basis van bindmiddel	Hecht
Hoeveelheid (oppervlakte - dikte - aantal)	• 0,50 m ² - 0,30 cm - 1 stuk
Totaal volume	0,002 m ³

- Zorg voor een veilig beheer. Vermijd het beschadigen van het asbestmateriaal. Controleer de toestand jaarlijks op wijzigingen.

- Eenvoudige handelingen: mag via doe-het-zelf of door werknemer(s) met opleidingsattest eenvoudige handelingen
Asbesttoepassing in hechtgebonden toepassing mag enkel door particulieren zelf verwijderd worden indien het asbesthoudende materiaal nog in goede staat is, zonder te breken verwijderd kan worden en deze losgemaakt kan worden met eenvoudig handgereedschap.

Indien de toepassingen niet onbeschadigd verwijderd kunnen worden, dienen deze door een aannemer met opleidingsattest of door een erkende asbestverwijderaar verwijderd te worden.

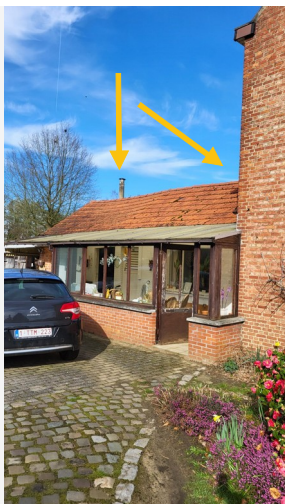
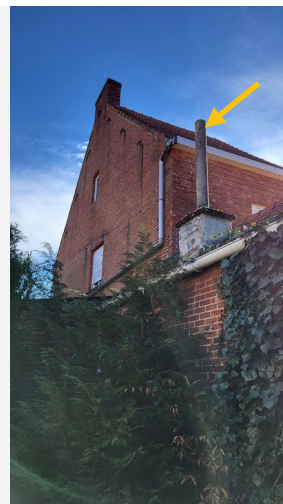
Het asbestmateriaal valt onder de mijlpaal van 2034.

Verwijderen

Eindbeoordeling materiaalrisico	Laag materiaalrisico en/of verlaagde kans op vezelvrijgave
---------------------------------	--

Gebondenheid	Categorie 1: hechtgebonden in oorsprong
Asbestsoort (vezeltype)	Crocidoliet aanwezig
Asbestconcentratie	Laag (< 50%)
Afschermingsgraad van het gehele materiaal	Geheel of deels vrij aan de buitenlucht
Toestand van het materiaal	Licht beschadigd, licht verweerd. Intact materiaal type Pical – asbestboard of categorie III 'gebondenheid'

Beschrijving	Schoorsteenpijp
Omgeving	Buiten
Primaire drager	HVAC infrastructuur en uitrusting
Asbestmateriaal	Rookgaskanaal
Bindmiddel van asbestmateriaal	Cement
Gebondenheid op basis van bindmiddel	Hecht
Hoeveelheid (lengte - omtrek - dikte - aantal)	• 1,00 m - 40,00 cm - 1,00 cm - 2 stuks
Totaal volume	0,008 m ³

- Zorg voor een veilig beheer. Vermijd het beschadigen van het asbestmateriaal. Controleer de toestand jaarlijks op wijzigingen.

- Eenvoudige handelingen: mag via doe-het-zelf of door werknemer(s) met opleidingsattest eenvoudige handelingen
Asbesttoepassing in hechtgebonden toepassing mag enkel door particulieren zelf verwijderd worden indien het asbesthoudende materiaal nog in goede staat is, zonder te breken verwijderd kan worden en deze losgemaakt kan worden met eenvoudig handgereedschap.

Indien de toepassingen niet onbeschadigd verwijderd kunnen worden, dienen deze door een aannemer met opleidingsattest of door een erkende asbestverwijderaar verwijderd te worden.

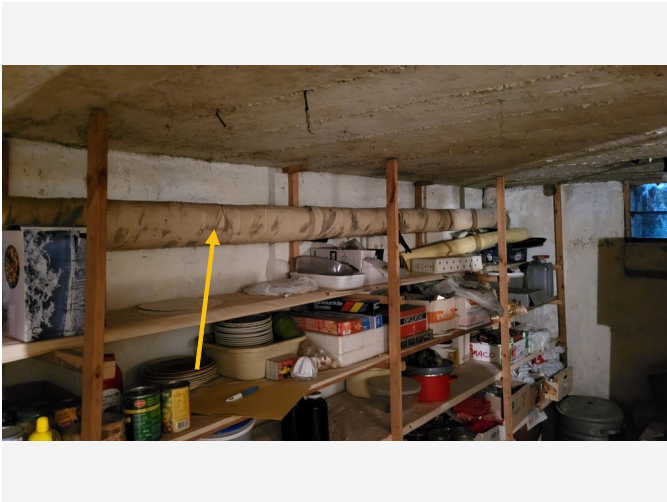
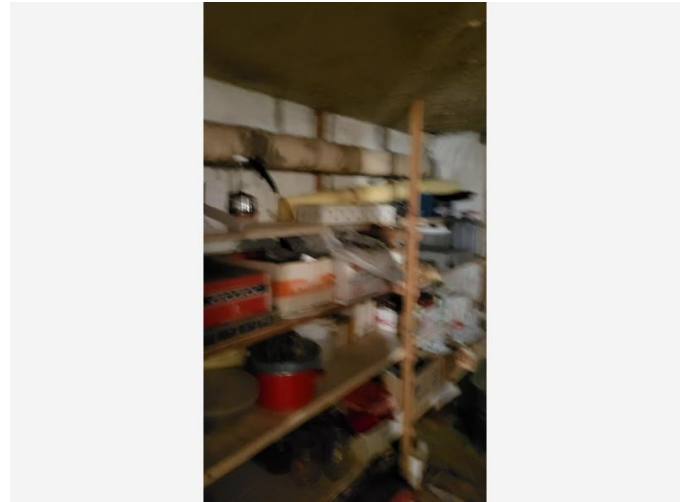
Het asbestmateriaal valt onder de mijlpaal van 2034.

Verwijderen

Eindbeoordeling materiaalrisico	Verhoogd materiaalrisico en/of verhoogde kans op vezelvrijgave
---------------------------------	--

Gebondenheid	Categorie 2: niet-hechtgebonden met matrix
Asbestsoort (vezeltype)	Crocidoliet aanwezig
Asbestconcentratie	Hoog ($\geq 50\%$)
Afschermingsgraad van het gehele materiaal	Geheel of deels (ook) vrij aan de binnenlucht
Toestand van het materiaal	Onbeschadigd, niet verweerd

Beschrijving	leidingisolatie kelder
Omgeving	Binnen
Primaire drager	HVAC infrastructuur en uitrusting
Asbestmateriaal	In-situ afwerkingslagen - Thermische isolatie
Bindmiddel van asbestmateriaal	Gips - kalk
Gebondenheid op basis van bindmiddel	Niet-hechtgebonden
Hoeveelheid (lengte - omtrek - dikte - aantal)	<ul style="list-style-type: none">6,00 m - 30,00 cm - 10,00 cm - 1 stuk
Totaal volume	0,18 m ³
Eenvoudig bereikbaar	Ja
Bevestigingswijze	<ul style="list-style-type: none">Verlijmd, ingegoten, versmeerd

- Zorg voor een veilig beheer. Vermijd het beschadigen van het asbestmateriaal. Controleer de toestand jaarlijks op wijzigingen.

- Hermetische zone (erkend asbestverwijderaar)
Omwille van het gevaar mag deze enkel door een erkend asbestverwijderaar verwijderd worden.

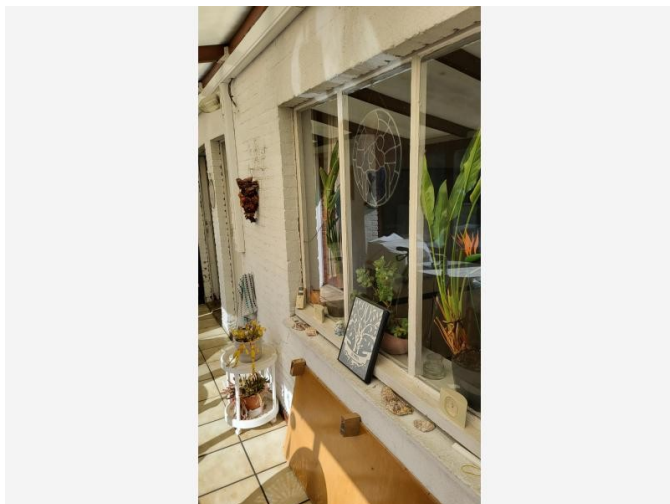
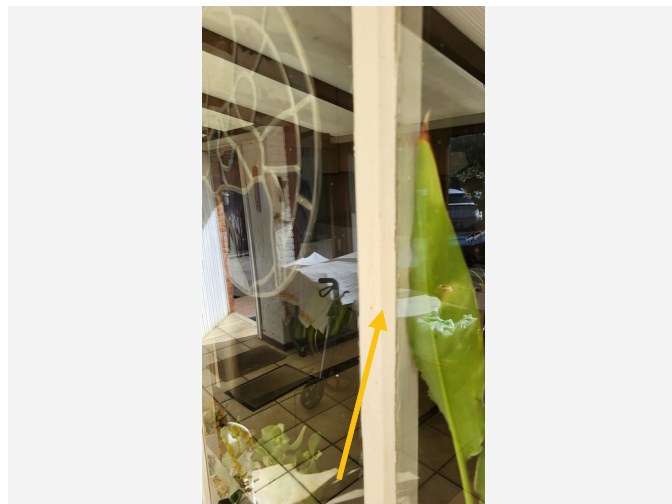
Het asbestmateriaal valt onder de mijlpaal van 2040.

Zorgvuldig beheren

Eindbeoordeling materiaalrisico	Zeer laag materiaalrisico en/of zeer lage kans op vezelvrijgave
---------------------------------	---

Gebondenheid	Categorie 1: hechtgebonden in oorsprong
Asbestsoort (vezeltype)	Amfibool aanwezig, uitgezonderd crocidoliet
Asbestconcentratie	Laag (< 50%)
Afschermingsgraad van het gehele materiaal	Niet stootvaste afscherming
Toestand van het materiaal	Onbeschadigd, niet verweerd

Beschrijving	Mastiek raam/glas
Omgeving	Grenst aan binnen- en buitenlucht
Primaire drager	Wandopening verticaal (raam, deur, ...)
Asbestmateriaal	In-situ afwerkingslagen - Pasta, stopverf, voegsel, stopsel, vulsel, mastiek, kitten, ...
Bindmiddel van asbestmateriaal	Kitten, mastiek, pasta
Gebondenheid op basis van bindmiddel	Hecht
Hoeveelheid (gewicht - aantal)	• 2,00 kg - 1 stuk
Totaal gewicht	2,00 kg

- Zorg voor een veilig beheer. Vermijd het beschadigen van het asbestmateriaal. Controleer de toestand jaarlijks op wijzigingen.

- Eenvoudige handelingen: mag via doe-het-zelf of door werknemer(s) met opleidingsattest eenvoudige handelingen
Asbesttoepassing in hechtgebonden toepassing mag enkel door particulieren zelf verwijderd worden indien het asbesthoudende materiaal nog in goede staat is, zonder te breken verwijderd kan worden en deze losgemaakt kan worden met eenvoudig handgereedschap.

Indien de toepassingen niet onbeschadigd verwijderd kunnen worden, dienen deze door een aannemer met opleidingsattest of door een erkende asbestverwijderaar verwijderd te worden.

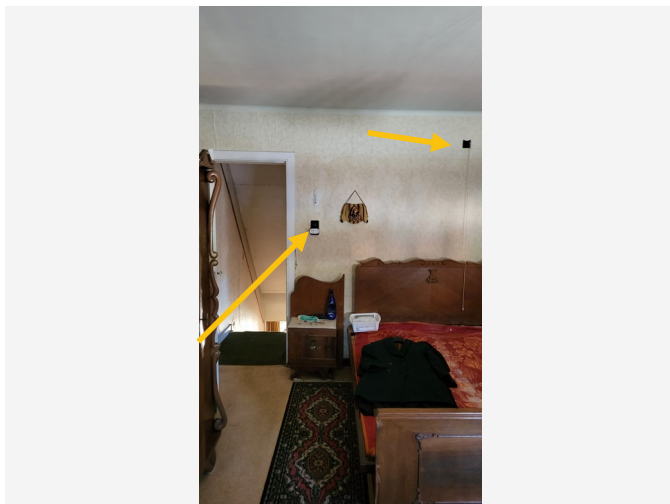
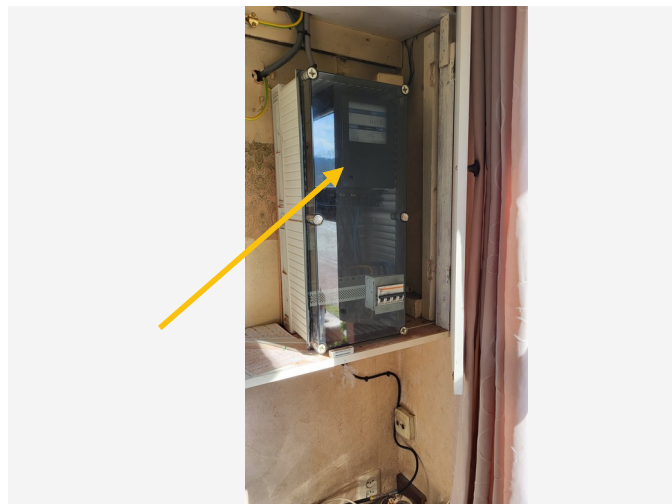
Het asbestmateriaal valt onder de mijlpaal van 2040.

Zorgvuldig beheren

Eindbeoordeling materiaalrisico	Laag materiaalrisico en/of verlaagde kans op vezelvrijgave
---------------------------------	--

Gebondenheid	Categorie 1: hechtgebonden in oorsprong
Asbestsoort (vezeltype)	Crocidoliet aanwezig
Asbestconcentratie	Laag (< 50%)
Afschermingsgraad van het gehele materiaal	Geheel of deels (ook) vrij aan de binnenlucht
Toestand van het materiaal	Onbeschadigd, niet verweerd

Beschrijving	Elektrische uitrusting Bakeliet
Omgeving	Binnen
Primaire drager	Communicatie en elektrische infrastructuur en uitrusting
Asbestmateriaal	Plaat, paneel, tablet - Type Bakeliet
Bindmiddel van asbestmateriaal	Kunststof of -hars
Gebondenheid op basis van bindmiddel	Hecht
Hoeveelheid (oppervlakte - dikte - aantal)	• 0,10 m ² - 0,30 cm - 1 stuk
Totaal volume	< 0,001 m ³

Eenvoudig bereikbaar	Ja
Bevestigingswijze	<ul style="list-style-type: none">• Geschroefd
Identificatiemethode	Vaststelling zonder monstername
Destructieve handeling voor identificatie	Nee
Opmerking	stopcontacten, schakelaars en teller uit bakeliet.

- Zorg voor een veilig beheer. Vermijd het beschadigen van het asbestmateriaal. Controleer de toestand jaarlijks op wijzigingen.

- Eenvoudige handelingen: mag via doe-het-zelf of door werknemer(s) met opleidingsattest eenvoudige handelingen
Asbesttoepassing in hechtgebonden toepassing mag enkel door particulieren zelf verwijderd worden indien het asbesthoudende materiaal nog in goede staat is, zonder te breken verwijderd kan worden en deze losgemaakt kan worden met eenvoudig handgereedschap.

Indien de toepassingen niet onbeschadigd verwijderd kunnen worden, dienen deze door een aannemer met opleidingsattest of door een erkende asbestverwijderaar verwijderd te worden.

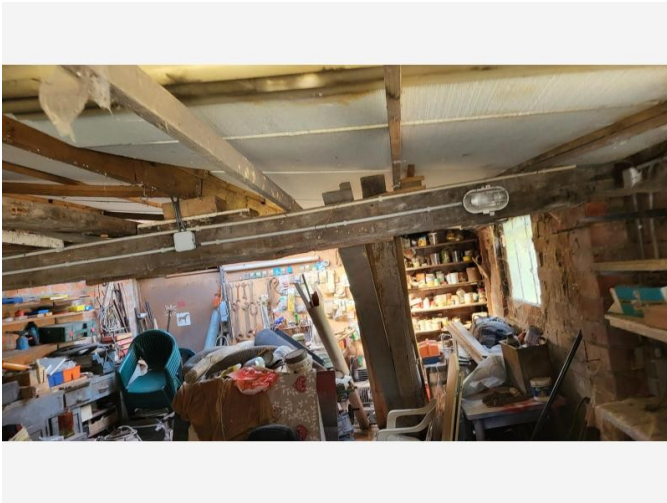
Situeringfoto

Tijdelijke beperking

Reden: Materiaal in opslag

Uitleg van de asbestdeskundige: Huis vol met inboedel waardoor mogelijks niet alles zichtbaar is.

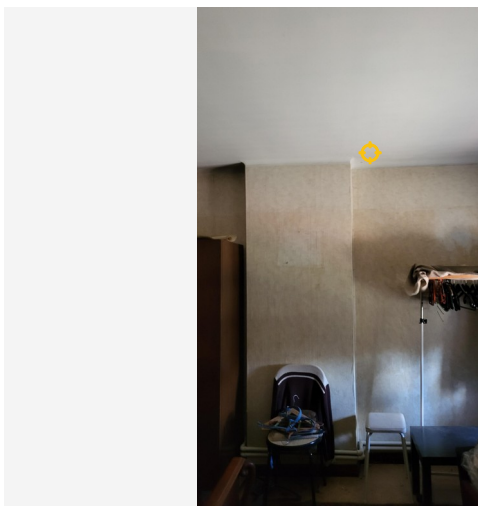
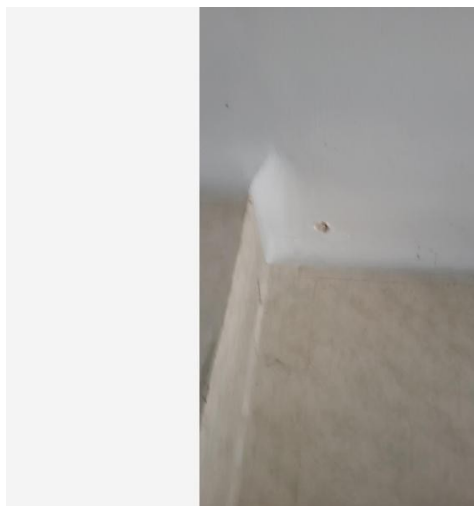
Geen asbest

#	Type	Referentie	Resultaat
10.1	Mengmonster	SN2.2-240314	Geen asbest

Beschrijving	Pleisterafwerking plafonds
Omgeving	Binnen
Primaire drager	Plafond

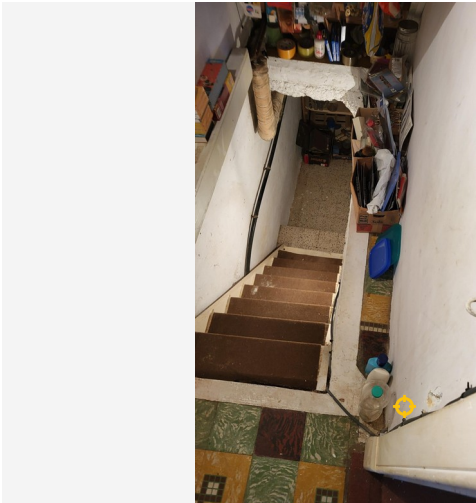
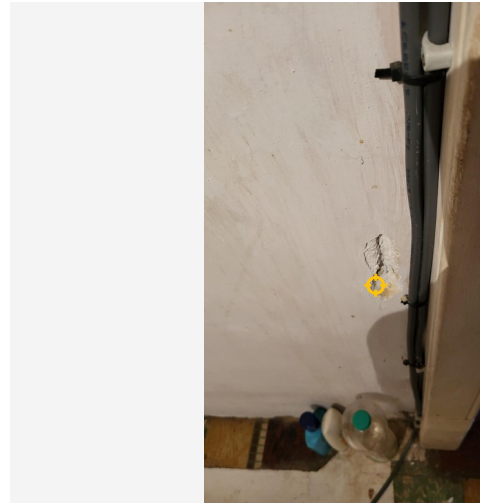
Geen asbest

#	Type	Referentie	Resultaat
11.1	Mengmonster	SN2.1-240314	Geen asbest

Beschrijving	Pleisterwerk wanden
Omgeving	Binnen
Primaire drager	Binnenwand
