Asbestinventarisatetest

Vest 27, 2230 Herselt

Attestnummer : 20240524-000199.000

Uitgegeven op : 24.05.2024

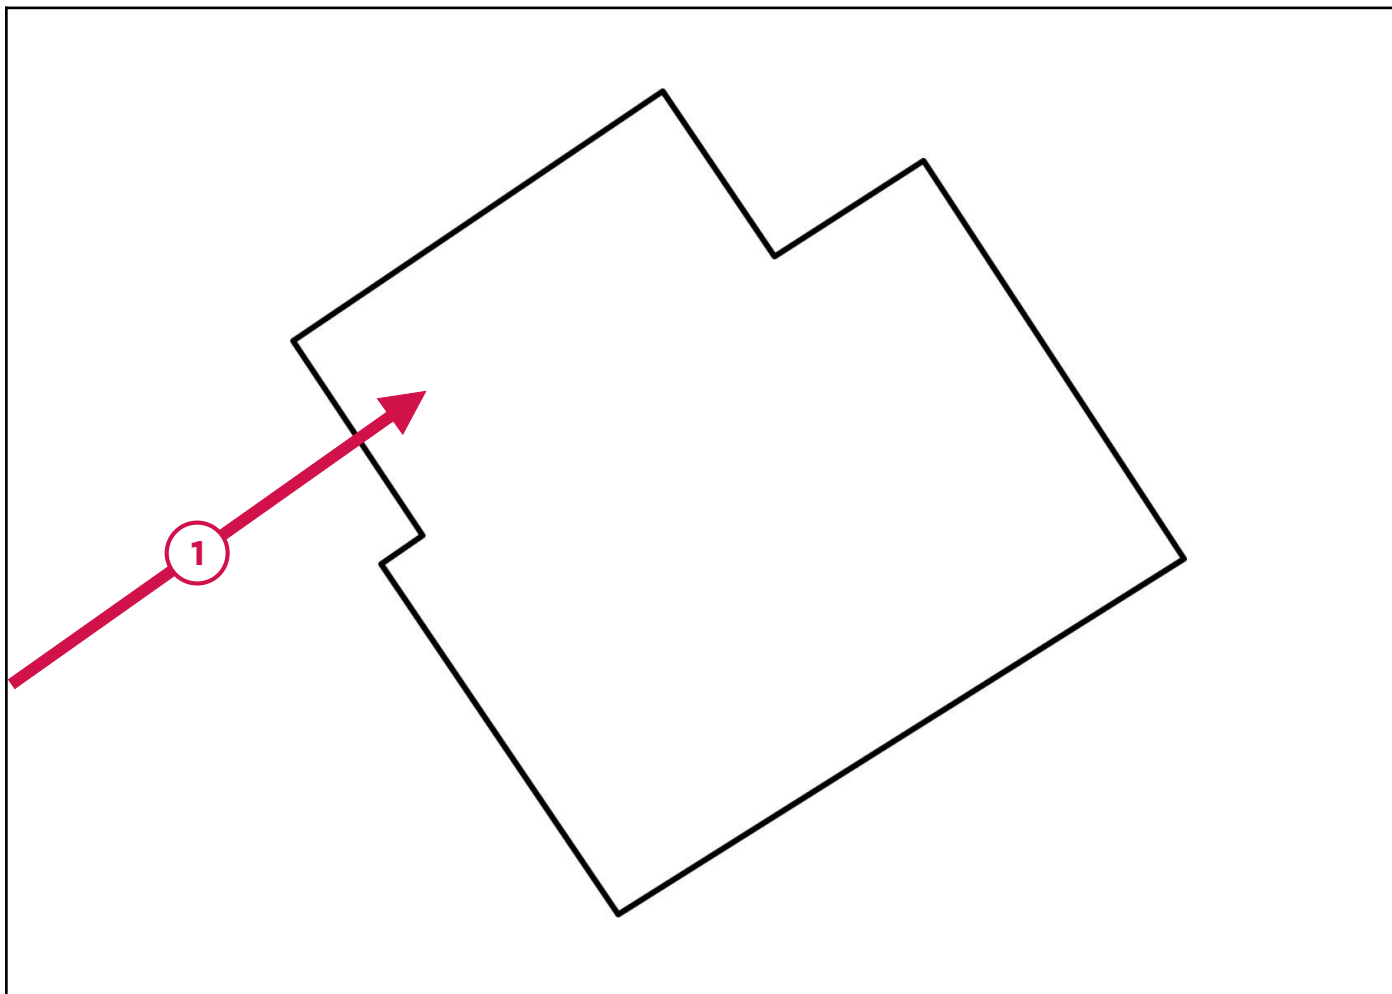
Plan 1.2: Hoofdgebouw plan

Beschrijving	Type	Actie
1. Rookgaskanaal Garage	Asbestmateriaal	Dringend verwijderen

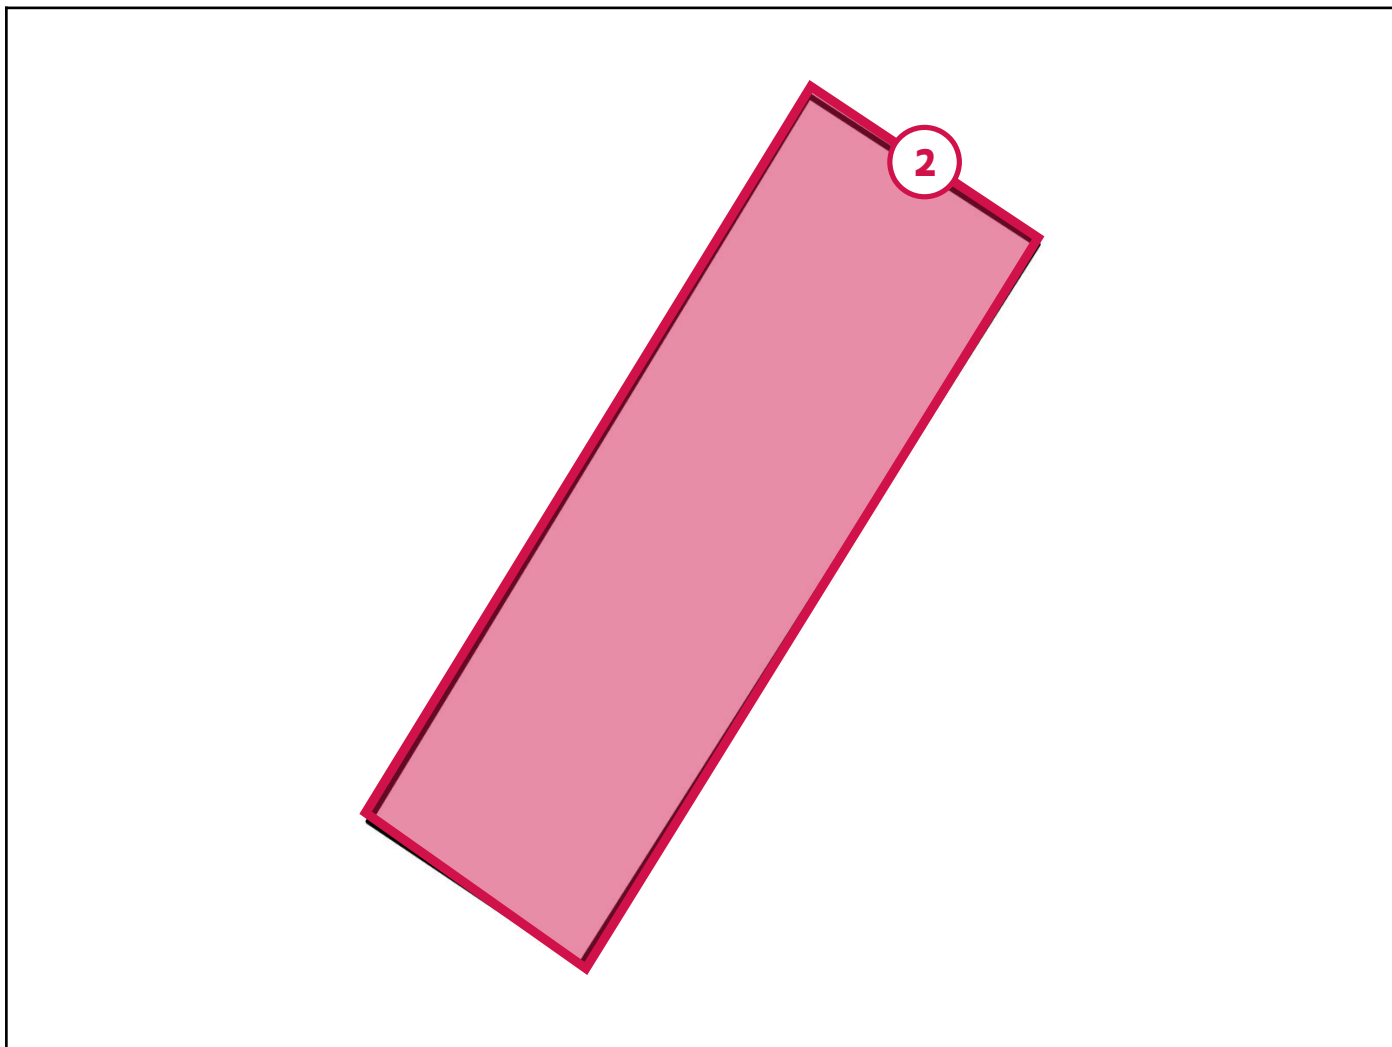
Plan 3.1: Duivenberging plan

Beschrijving	Type	Actie
2. Golfplaten	Asbestmateriaal	Dringend verwijderen

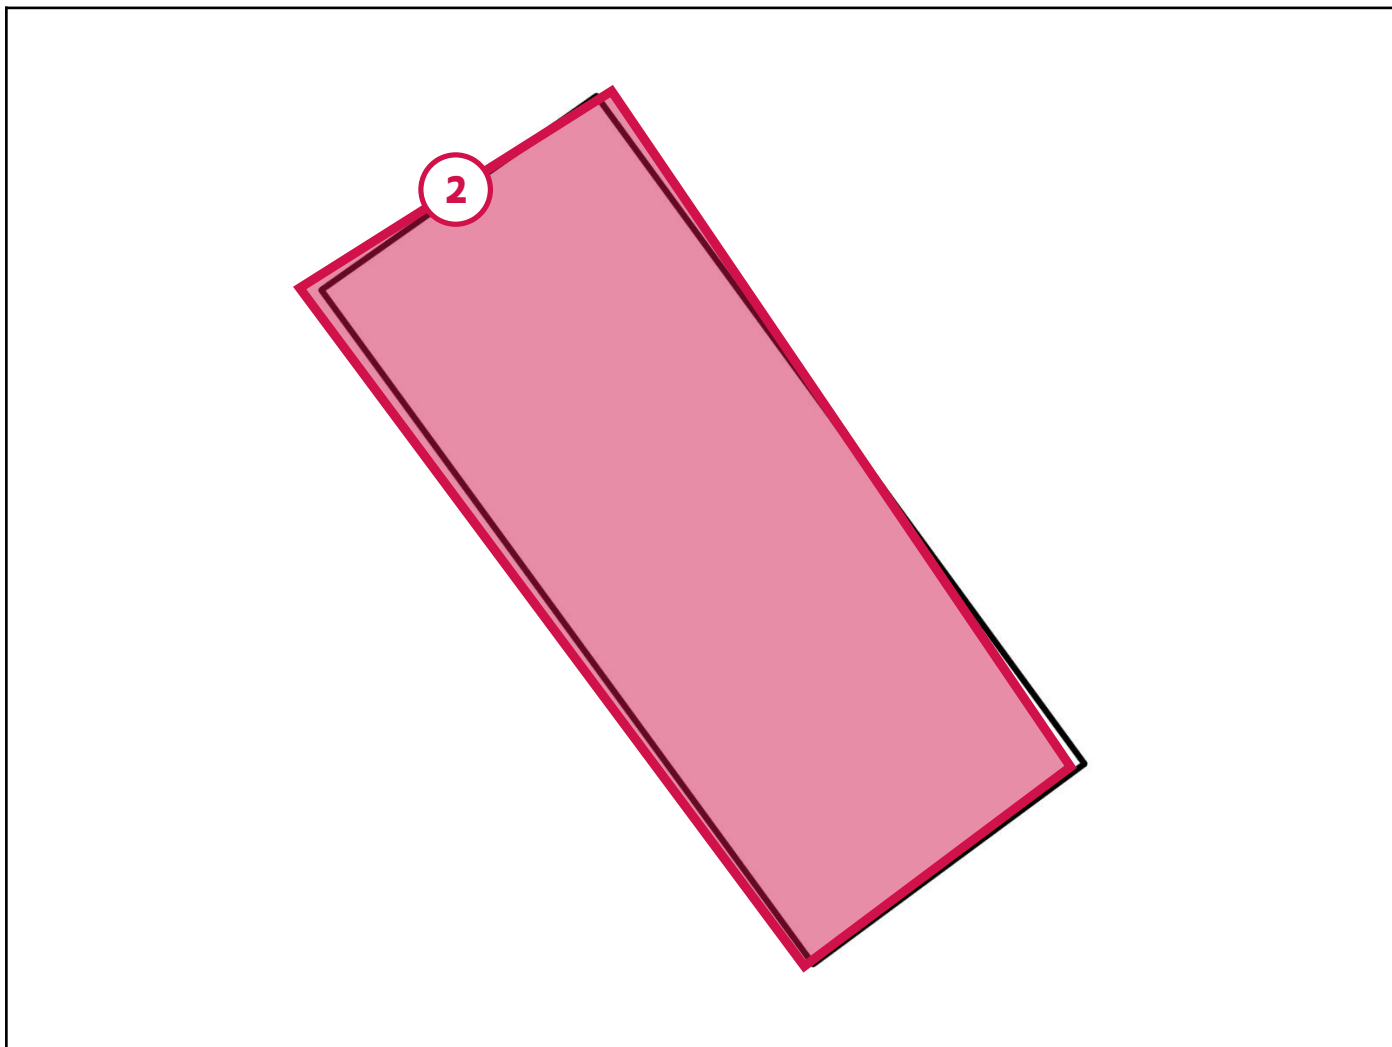
Plan 4.1: Tuinberging plan

Beschrijving	Type	Actie
2. Golfplaten	Asbestmateriaal	Dringend verwijderen

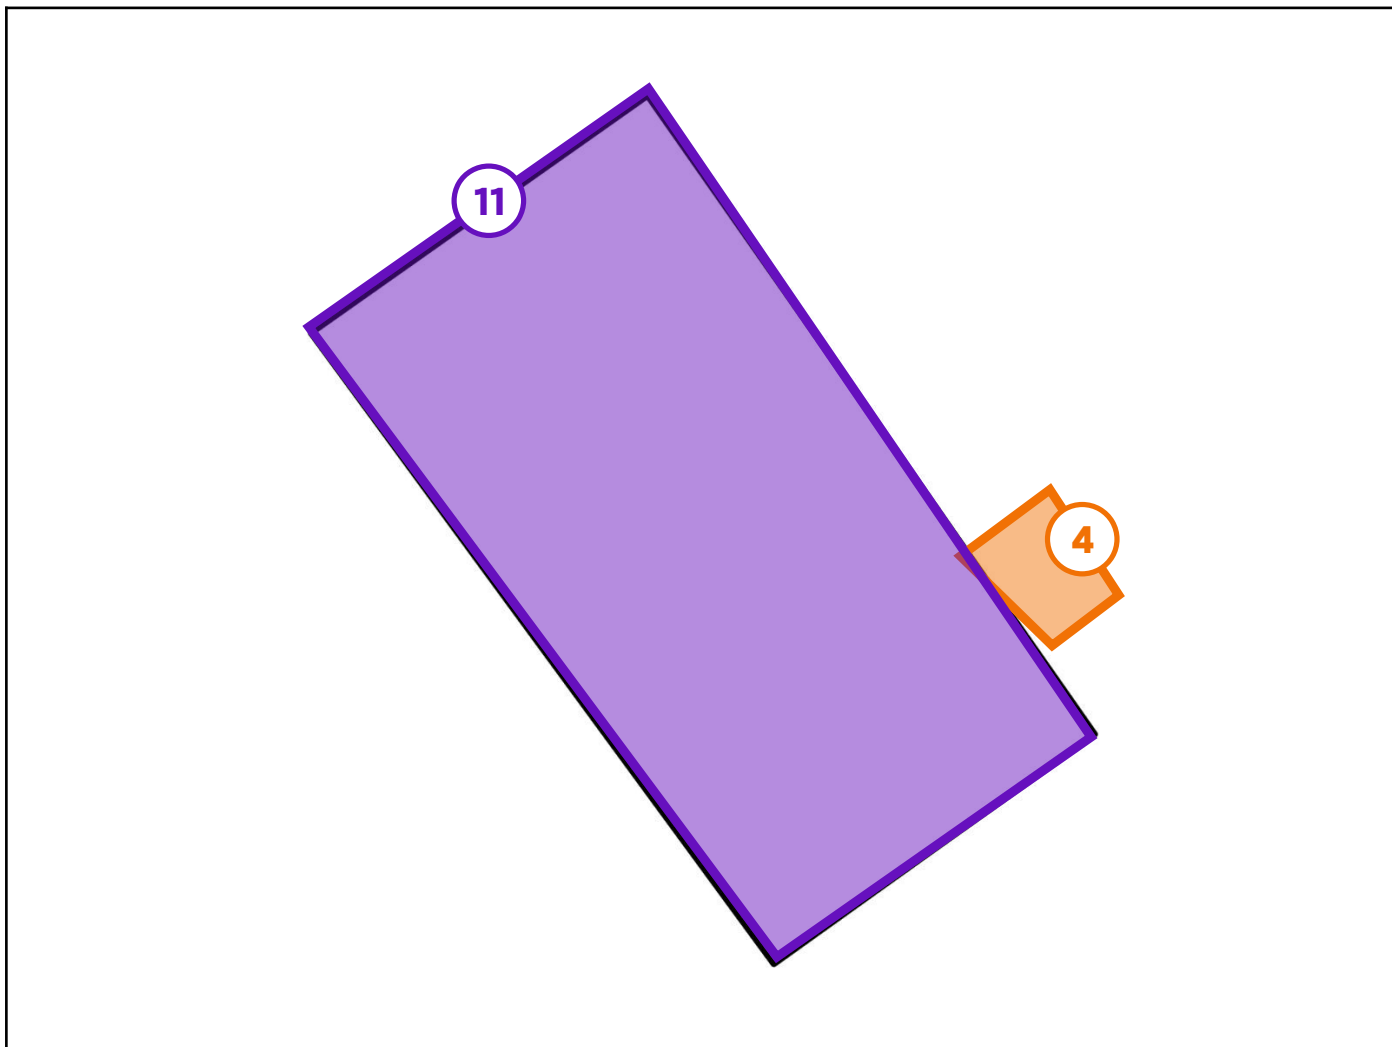
Plan 5.1: Duivenhok plan

Beschrijving	Type	Actie
4. Aanvliegroute duivenhok	Asbestmateriaal	Verwijderen
11. Duivenhok	Advies	-

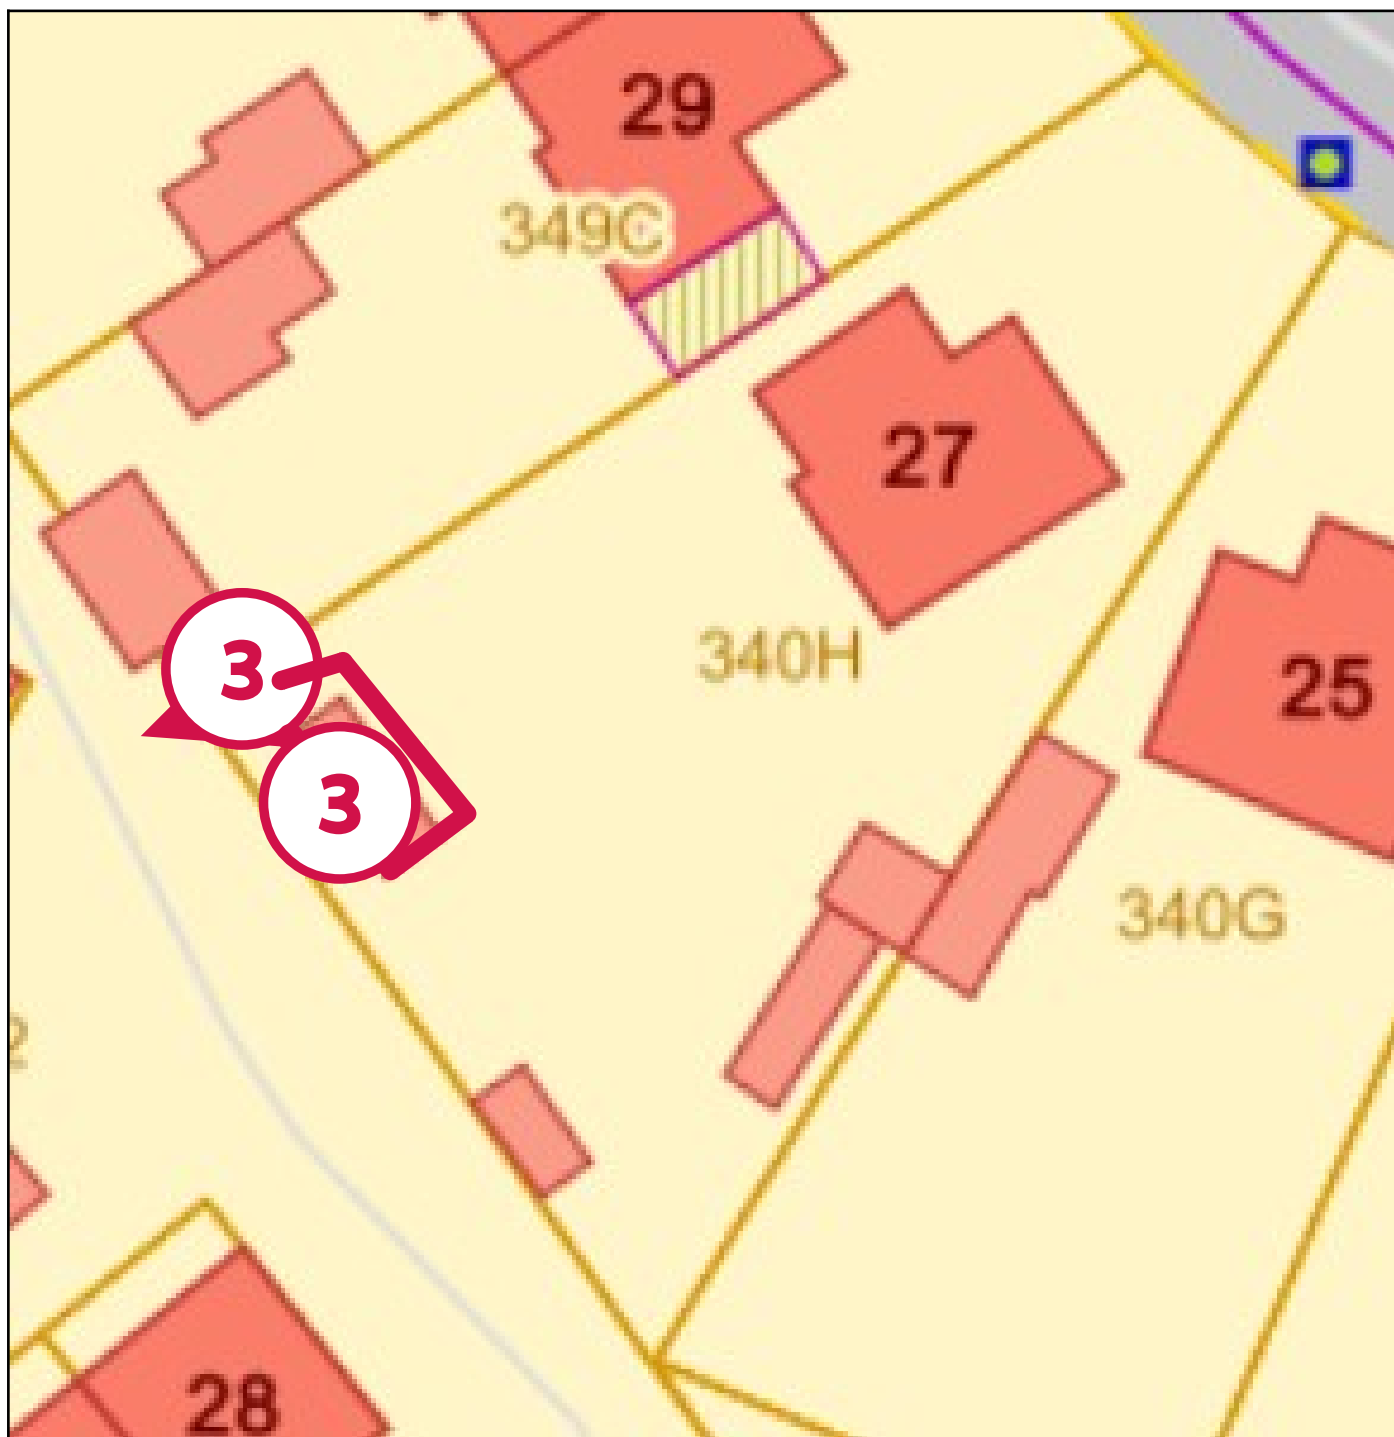
Plan 6.1: Vaststellingen buiten de constructies

Beschrijving	Type	Actie
3. Golfplaten	Asbestmateriaal	Dringend verwijderen

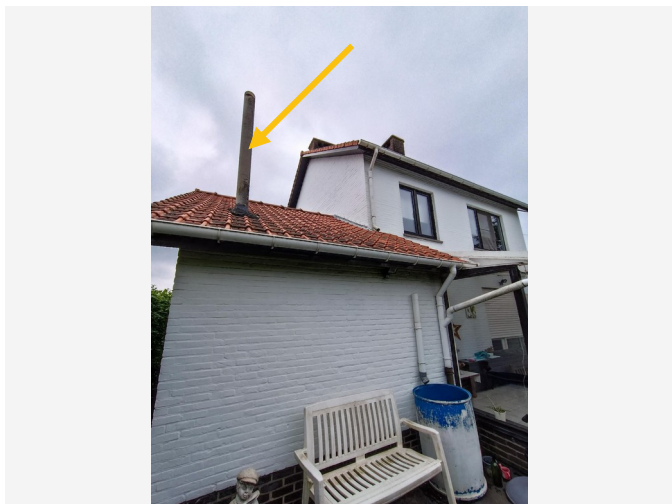
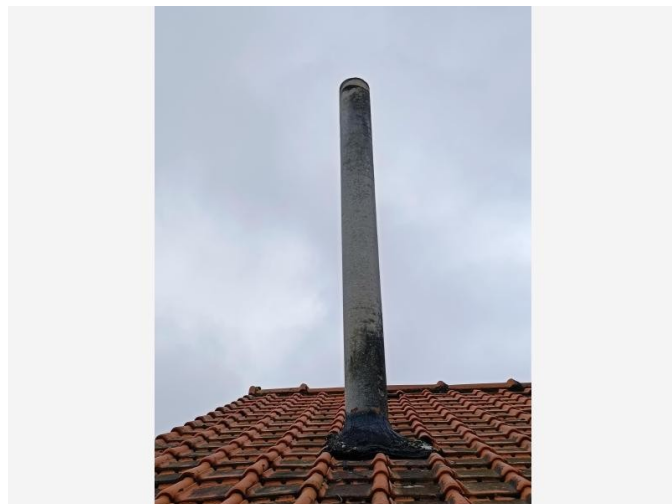
Eindbeoordeling materiaalrisico	Hoog materiaalrisico en/of hoge kans op vezelvrijgave
---------------------------------	---

Gebondenheid	Categorie 1: hechtgebonden in oorsprong
Asbestsoort (vezeltype)	Crocidoliet aanwezig
Asbestconcentratie	Laag (< 50%)
Afschermingsgraad van het gehele materiaal	Geheel of deels (ook) vrij aan binnenluchtstromen
Toestand van het materiaal	Matig beschadigd, matig verweerd

Beschrijving	Rookgaskanaal Garage
Omgeving	Buiten
Primaire drager	HVAC infrastructuur en uitrusting
Asbestmateriaal	Rookgaskanaal
Bindmiddel van asbestmateriaal	Cement
Gebondenheid op basis van bindmiddel	Hecht
Hoeveelheid (lengte - omtrek - dikte - aantal)	<ul style="list-style-type: none">• 3,50 m - 64,20 cm - 1,00 cm - 1 stuk
Totaal volume	0,022 m ³
Eenvoudig bereikbaar	Ja
Bevestigingswijze	<ul style="list-style-type: none">• Verlijmd, ingegoten, versmeerd
Identificatiemethode	Vaststelling zonder monsternamen

Destructieve handeling voor identificatie	Nee
Opmerking	<p>Het cementen rookgaskanaal werd visueel als asbestverdacht beschouwd.</p> <p>De vermelde oppervlaktes, diktes, gewichten en volumes betreffen een beredeneerde schatting. Er worden geen rechten verleend aan deze oppervlaktes/diktes/volumes.</p>

Dringend verwijderen

- Verwijder dit asbestmateriaal zo snel mogelijk. Volg de toestand goed op.

- Eenvoudige handelingen: mag via doe-het-zelf of door werknemer(s) met opleidingsattest eenvoudige handelingen
De buis kan voorzichtig losgebeiteld worden, extra bevochtigen om stof te voorkomen + dragen van de nodige beschermingsmiddelen (mondmasker ffp3, handschoenen, tyvec) Bij de gemeente/containerpark afsluitzakken halen om dubbel in te pakken en af te voeren naar het containerpark als hechtgebonden asbestafval.

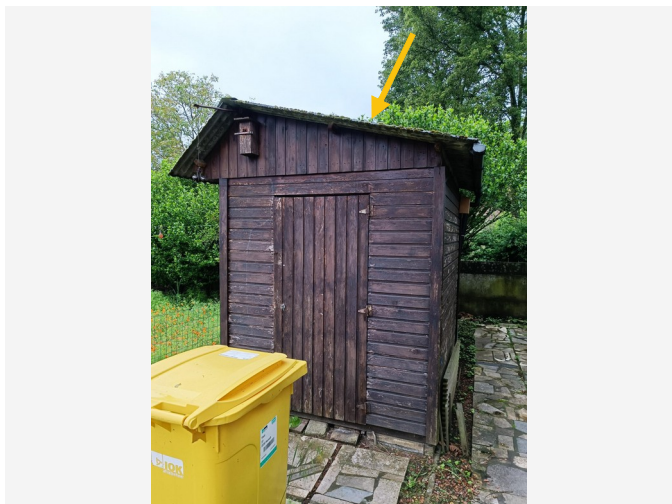
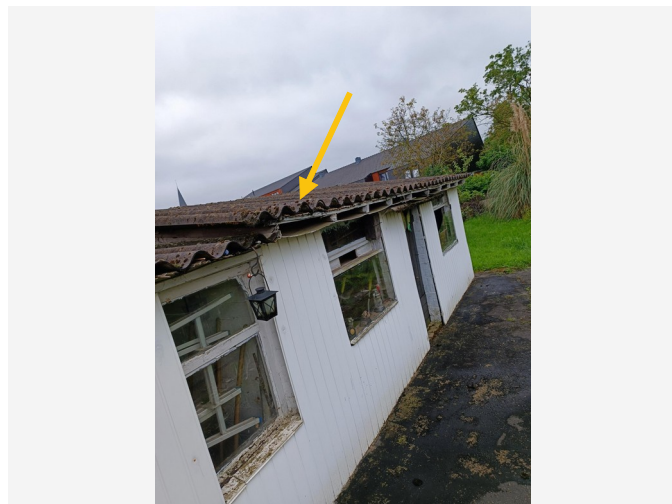
Reinigen/afschuren/ontmossing golfplaten (golfplaten mogen op geen enkele manier gereinigd of afgeschuurd worden. Totaalverbod sinds 27 april 2019)

Eindbeoordeling materiaalrisico	Hoog materiaalrisico en/of hoge kans op vezelvrijgave
---------------------------------	---

Gebondenheid	Categorie 1: hechtgebonden in oorsprong
Asbestsoort (vezeltype)	Crocidoliet aanwezig
Asbestconcentratie	Laag (< 50%)
Afschermingsgraad van het gehele materiaal	Geheel of deels (ook) vrij aan de binnenlucht
Toestand van het materiaal	Matig beschadigd, matig verweerd

Beschrijving	Golfplaten
Omgeving	Grenst aan binnen- en buitenlucht
Primaire drager	Schuin dak

Asbestmateriaal	Dak- en gevelbekleding - Golfplaat
Bindmiddel van asbestmateriaal	Cement
Gebondenheid op basis van bindmiddel	Hecht
Hoeveelheid (oppervlakte - aantal)	<ul style="list-style-type: none"> • 15,48 m² - 1 stuk • 4,57 m² - 1 stuk
Totale oppervlakte	20,05 m ²
Eenvoudig bereikbaar	Ja
Bevestigingswijze	<ul style="list-style-type: none"> • Geschroefd
Identificatiemethode	Vaststelling zonder monsternamen
Destructieve handeling voor identificatie	Ja
Opmerking	<p>De golfplaten zijn visueel en volgens expertise als asbestverdacht beschouwd. De vermelde oppervlaktes, diktes en volumes betreffen een beredeneerde schatting. Er worden geen rechten verleend aan deze oppervlaktes/diktes/volumes.</p> <p>De golfplaten van de tuinberging komen in aanraking met de binnenlucht.</p>

Dringend verwijderen

- Verwijder dit asbestmateriaal zo snel mogelijk. Volg de toestand goed op.

- Eenvoudige handelingen: mag via doe-het-zelf of door werknemer(s) met opleidingsattest eenvoudige handelingen
Dragen van de nodige beschermingsmiddelen (mondmasker ffp3, handschoenen, tyvec). Indien mogelijk de ondervloer afdekken, golfplaten voorzichtig verwijderen, extra fixeren, niet breken, niet gooien, onmiddellijk verpakken of voorzichtig in container met asbest bag plaatsen. Indien golfplaten in slechte staat zijn en kans bestaat op breken: Eenvoudige handeling opgeleid personeel, alle werknemer(s) moeten wel beschikken over een opleidingsattest eenvoudige handelingen 8u

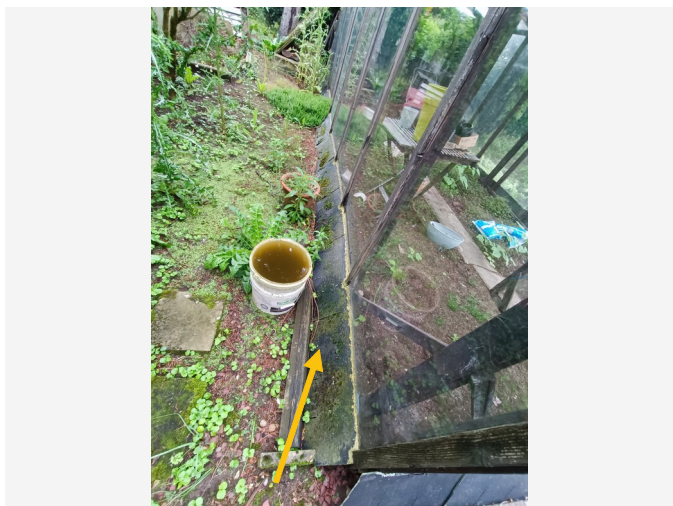
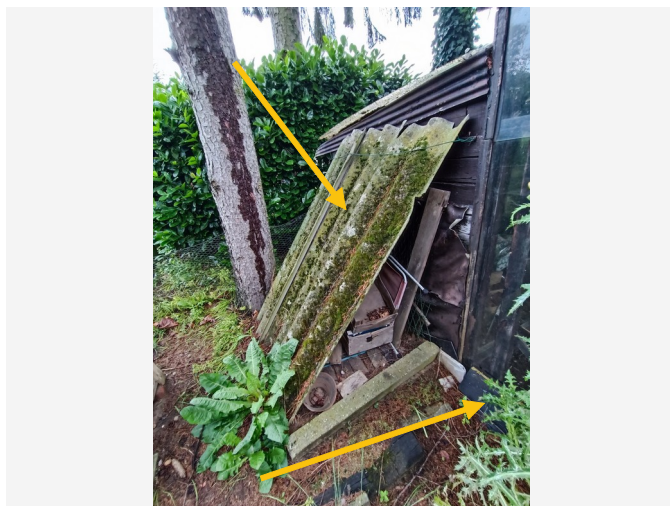
Beschrijving	Golfplaten
Type afvalstof	Betreft stock-voorraad of gedemonteerde asbestmaterialen
Aanwezige resten	Geen resten aanwezig
Omgeving	Buiten
Primaire drager	Gedemonteerd of buitengebruik gesteld materiaal
Asbestmaterialen	<ul style="list-style-type: none">• Verloren bekisting - Golfplaat
Bindmiddel van asbestmateriaal	Bitumen (roofing, teer, asfalt)
Gebondenheid op basis van bindmiddel	Hecht
Hoeveelheid (gewicht - aantal)	<ul style="list-style-type: none">• 10,00 kg - 1 stuk
Totaal gewicht	10,00 kg
Eenvoudig bereikbaar	Ja
Identificatiemethode	Vaststelling zonder monsternamen
Opmerking	Achter de serre zijn restanten van asbestverdacht materiaal op te merken.

Dringend verwijderen

- Verwijder het asbestafval.

- Eenvoudige handelingen: mag via doe-het-zelf of door werknemer(s) met opleidingsattest eenvoudige handelingen
Bij de gemeente of het plaatselijk containerpark kan je afsluitzakken opvragen om het afval dubbel te verpakken en het af te voeren als hechtgebonden materiaal naar het containerpark. Bescherm jezelf voldoende met de nodige PBM's (mondmasker FFP3, handschoenen, Tyvec, ...).

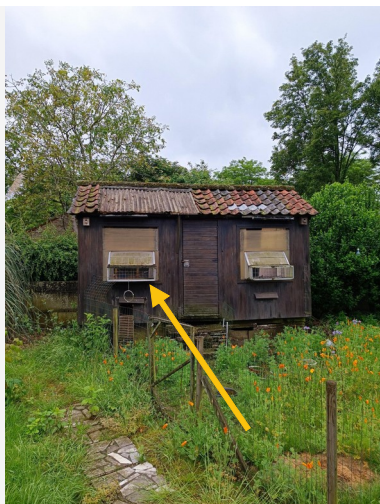
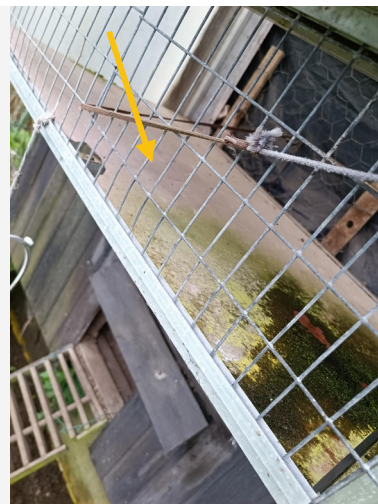
Eindbeoordeling materiaalrisico	Verhoogd materiaalrisico en/of verhoogde kans op vezelvrijgave
---------------------------------	--

Gebondenheid	Categorie 1: hechtgebonden in oorsprong
Asbestsoort (vezeltype)	Crocidoliet aanwezig
Asbestconcentratie	Laag (< 50%)
Afschermingsgraad van het gehele materiaal	Geheel of deels vrij aan de buitenlucht
Toestand van het materiaal	Matig beschadigd, matig verweerd

Beschrijving	Aanvliegroute duivenhok
Omgeving	Buiten
Primaire drager	Wandopening verticaal (raam, deur, ...)
Asbestmateriaal	Plaat, paneel, tablet - Type Menuiserite
Bindmiddel van asbestmateriaal	Cement
Gebondenheid op basis van bindmiddel	Hecht
Hoeveelheid (oppervlakte - dikte - aantal)	<ul style="list-style-type: none">0,50 m² - 0,50 cm - 1 stuk
Totaal volume	0,003 m ³
Eenvoudig bereikbaar	Ja
Bevestigingswijze	<ul style="list-style-type: none">Los (al dan niet bedekt)
Identificatiemethode	Vaststelling zonder monsternamen

Destructieve handeling voor identificatie	Nee
Opmerking	Aanvliegroute is voorzien van een menuiserieplaat; asbestverdacht.

Verwijderen

- Verwijder dit asbestmateriaal zo snel mogelijk. Volg de toestand goed op.

- Eenvoudige handelingen: mag via doe-het-zelf of door werknemer(s) met opleidingsattest eenvoudige handelingen
Bij de gemeente of het plaatselijk containerpark kan je afsluitzakken opvragen om het afval dubbel te verpakken en het af te voeren als hechtgebonden materiaal naar het containerpark. Bescherm jezelf voldoende met de nodige PBM's (mondmasker FFP3, handschoenen, Tyvec, ...).

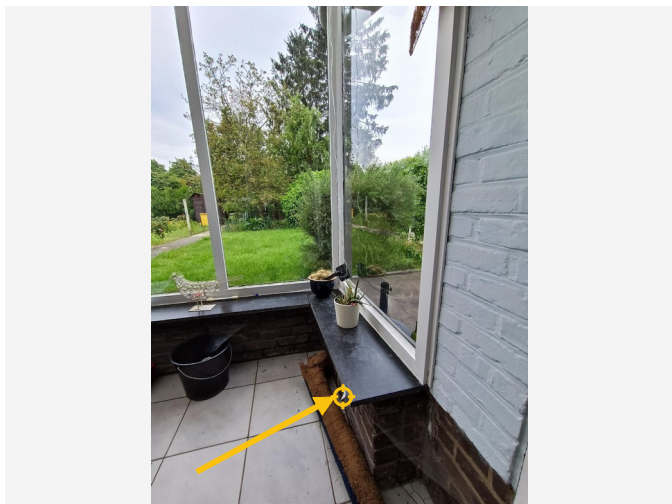
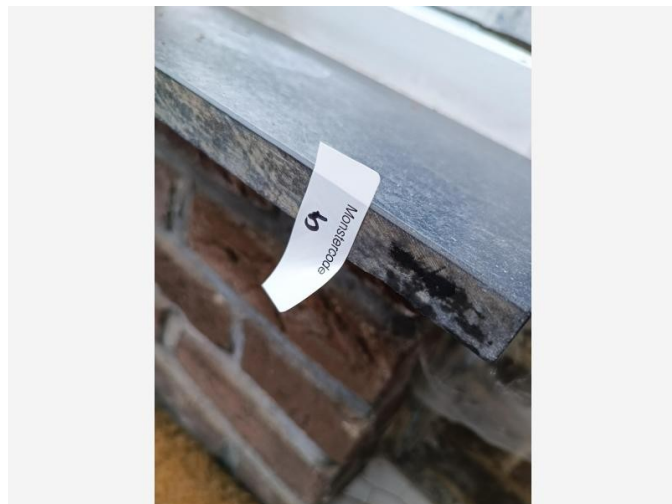
Afschuren van de toepassing zal de blootstellingsrisico's verhogen

Eindbeoordeling materiaalrisico	Zeer laag materiaalrisico en/of zeer lage kans op vezelvrijgave
---------------------------------	---

Gebondenheid	Categorie 1: hechtgebonden in oorsprong
Asbestsoort (vezeltype)	Alleen chrysotiel
Asbestconcentratie	Laag (< 50%)
Afschermingsgraad van het gehele materiaal	Geheel of deels (ook) vrij aan de binnenlucht
Toestand van het materiaal	Onbeschadigd, niet verweerd

#	Type	Referentie	Resultaat
5.1	Puntmonster	5	Chrysotiel

Beschrijving	Vensterbanken/dorpels
Omgeving	Binnen
Primaire drager	Wandopening verticaal (raam, deur, ...)
Asbestmateriaal	Plaat, paneel, tablet - Type Massal
Bindmiddel van asbestmateriaal	Cement

Gebondenheid op basis van bindmiddel	Hecht
Hoeveelheid (oppervlakte - dikte - aantal)	<ul style="list-style-type: none"> • 0,50 m² - 2,00 cm - 24 stuks
Totaal volume	0,24 m ³
Eenvoudig bereikbaar	Ja
Bevestigingswijze	<ul style="list-style-type: none"> • Verlijmd, ingegoten, versmeerd
Identificatiemethode	Vaststelling met monstername
Destructieve handeling voor identificatie	Nee
Opmerking	<p>1 van de vensterbanken werd bemonsterd; verdacht patroon te noteren.</p> <p>De dorpels bestaan uit hetzelfde materiaal.</p> <p>De vermelde oppervlaktes, diktes, gewichten en volumes betreffen een beredeneerde schatting. Er worden geen rechten verleend aan deze oppervlaktes/diktes/volumes.</p>

Zorgvuldig beheren

- Zorg voor een veilig beheer. Vermijd het beschadigen van het asbestmateriaal. Controleer de toestand jaarlijks op wijzigingen.

- Eenvoudige handelingen: mag via doe-het-zelf of door werknemer(s) met opleidingsattest eenvoudige handelingen
De dorpels of tabletten kunnen voorzichtig losgebeiteld worden, extra bevochtigen om stof te voorkomen + dragen van de nodige beschermingsmiddelen (mondmasker ffp3, handschoenen, tyvec) verpakken in plastic folie en afvoeren naar het containerpark als hechtgebonden asbestafval.

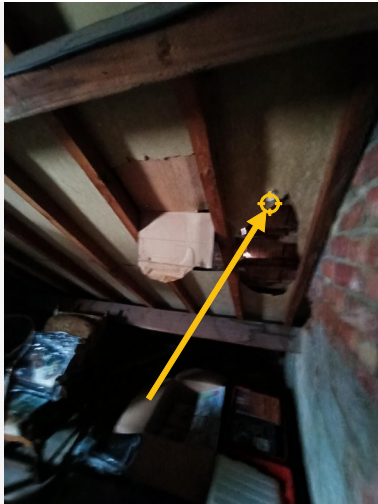
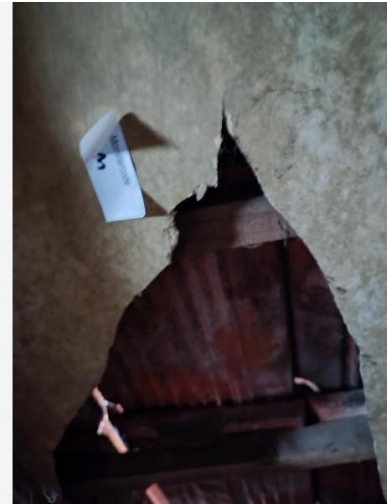
Sinds 27 april 2019 is het verboden om zonnepanelen, een overzet dak of andere constructies (zoals reclamepanelen) te plaatsen op asbestcementen dak- of gevelbekleding. Ook in het geval van een asbesthoudend onderdak is dit niet mogelijk.

Eindbeoordeling materiaalrisico	Laag materiaalrisico en/of verlaagde kans op vezelvrijgave
---------------------------------	--

Gebondenheid	Categorie 1: hechtgebonden in oorsprong
Asbestsoort (vezeltype)	Alleen chrysotiel
Asbestconcentratie	Laag (< 50%)
Afschermingsgraad van het gehele materiaal	Geheel of deels (ook) vrij aan de binnenlucht
Toestand van het materiaal	Licht beschadigd, licht verweerd. Intact materiaal type Pical – asbestboard of categorie III 'gebondenheid'

#	Type	Referentie	Resultaat
6.1	Puntmonster	3	Chrysotiel

Beschrijving	Onderdak
Omgeving	Binnen
Primaire drager	Schuin dak
Asbestmateriaal	Plaat, paneel, tablet - Type Menuiserite
Bindmiddel van asbestmateriaal	Cement
Gebondenheid op basis van bindmiddel	Hecht
Hoeveelheid (oppervlakte - dikte - aantal)	<ul style="list-style-type: none">• 113,59 m² - 0,50 cm - 1 stuk
Totaal volume	0,568 m ³
Eenvoudig bereikbaar	Nee <ul style="list-style-type: none">• Het asbestmateriaal is bedekt (uitgezonderd laag verf, coating, behang, kunststof, textiel) en het wegnemen van het bedekkende materiaal kan niet zonder het bedekkende materiaal te beschadigen.
Bevestigingswijze	<ul style="list-style-type: none">• Geklemd
Identificatiemethode	Vaststelling met monstername
Destructieve handeling voor identificatie	Nee
Opmerking	Onderdak werd bemonsterd ter controle. De vermelde lengtes, omtrekken en diktes betreffen een bereedeneerde schatting. Er worden geen rechten verleend aan deze lengtes, omtrekken en diktes .

Zorgvuldig beheren

- Scherm in afwachting van verwijdering het asbestmateriaal af van luchtstromingen en verstoring: bijvoorbeeld door het te verpakken, te fixeren, af te dekken, signalisatie - afbakening aan te brengen, ...
- Zorg voor een veilig beheer en verwijder dit asbestmateriaal wanneer het bij werken eenvoudig bereikbaar wordt. Controleer de toestand jaarlijks op wijzigingen.

- Eenvoudige handelingen: mag via doe-het-zelf of door werknemer(s) met opleidingsattest eenvoudige handelingen
Opgeleid personeel (dak werker met 8u basisopleiding asbest)

indien de platen eenvoudig te verwijderen zijn zonder kans op breken kan dit via doe-het-zelf of door werknemer(s) met opleidingsattest eenvoudige handelingen; Dek de zoldervloer af met plastic folie . dragen van de nodige beschermingsmiddelen (mondmasker ffp3, handschoenen,tyvec) Verwijder de dakpannen. Fixeer het plaatmateriaal , de asbesthoudende platen één voor één en in hun geheel verwijderen. Niet gooien, niet breken. Reinig nadien de draagstructuur met vochtige doeken (+stofzuiger met absoluut filter kan niet gehoord worden dus voor een particulier niet mogelijk .) Alle werknemer(s) moeten wel beschikken over een opleidingsattest eenvoudige handelingen 8u.

Een vastgesteld asbesthoudend onderdak mag niet definitief ingesloten worden , dit dient verplicht verwijderd te worden als het bij werken bereikbaar wordt. (vb bij vernieuwen van de dakbedekking onderdak mee verwijderen)

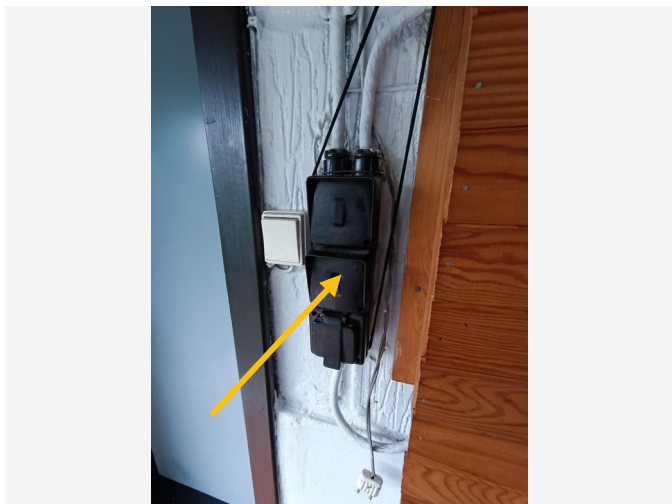
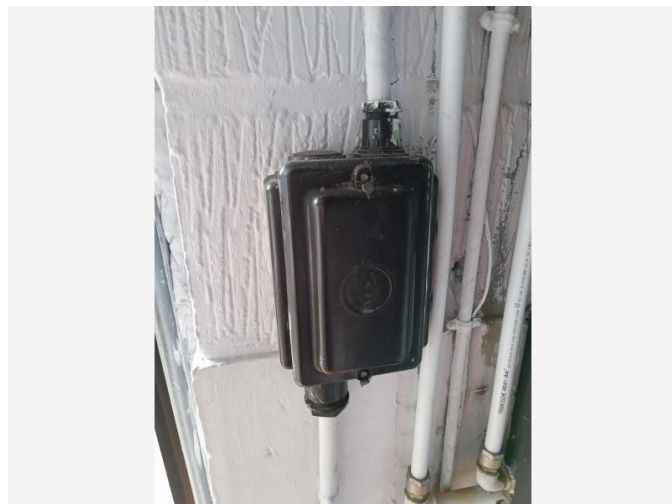
Eindbeoordeling materiaalrisico	Laag materiaalrisico en/of verlaagde kans op vezelvrijgave
---------------------------------	--

Gebondenheid	Categorie 1: hechtgebonden in oorsprong
Asbestsoort (vezeltype)	Crocidoliet aanwezig
Asbestconcentratie	Laag (< 50%)
Afschermingsgraad van het gehele materiaal	Geheel of deels (ook) vrij aan de binnenlucht
Toestand van het materiaal	Onbeschadigd, niet verweerd

Destructieve handeling voor identificatie	Nee
Opmerking	<p>Er werd geen monster genomen owv beschadiging aan een elektrisch gerelateerde toepassing, extra controle bij verwijdering van het verdacht materiaal. Vermoedelijk zullen de toepassingen verwijderd worden bij aanpassing van het elektriciteitsnetwerk</p> <p>Het is moeilijk te bepalen of de bakeliettoepassingen in de woning ook effectief asbesthoudend zijn (het kan ook gaan om de asbestvrije variant).</p>

Zorgvuldig beheren

- Zorg voor een veilig beheer. Vermijd het beschadigen van het asbestmateriaal. Controleer de toestand jaarlijks op wijzigingen.

- Eenvoudige handelingen: mag via doe-het-zelf of door werknemer(s) met opleidingsattest eenvoudige handelingen
Schakelaars, stopcontacten en andere gelijkaardige toepassingen kunnen eenvoudig losgeschroefd worden --> EH doe-het-zelf. Afgesloten of verzegelde kast --> EH opgeleid techniker personeel 8u basisopleiding asbest.

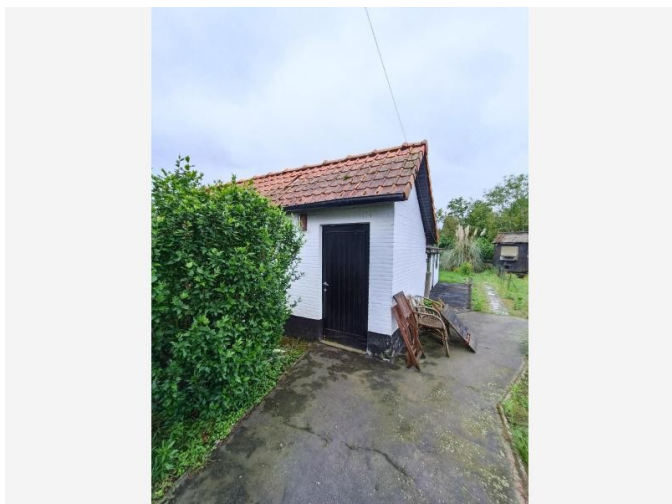
Situeringfoto

Tijdelijke beperking

Reden: Slotvaste toegangspoort, -deur of -luik
