# Asbestinventarisatetest

Houtvensesteenweg 87, 2230 Herselt

Attestnummer : 20241025-000356.000

Uitgegeven op : 25.10.2024

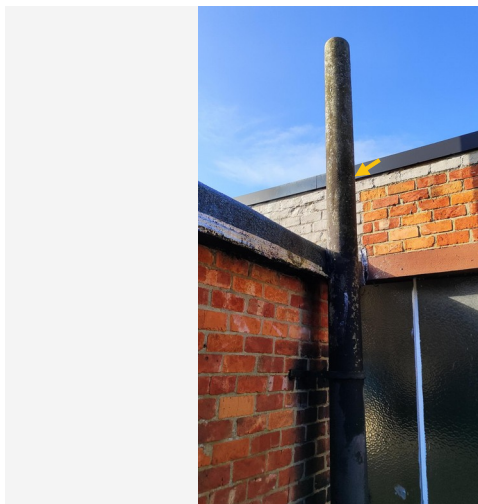
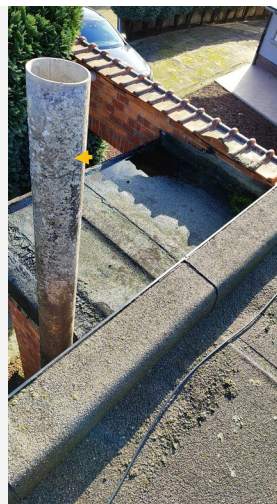
| Eindbeoordeling materiaalrisico | Hoog materiaalrisico en/of hoge kans op vezelvrijgave |

| Gebondenheid | Categorie 1: hechtgebonden in oorsprong |
| Asbestsoort (vezeltype) | Crocidoliet aanwezig |
| Asbestconcentratie | Laag (< 50%) |
| Afschermingsgraad van het gehele materiaal | Geheel of deels (ook) vrij aan binnenluchtstromen |
| Toestand van het materiaal | Matig beschadigd, matig verweerd |

| Beschrijving | Cementbuis |
| Asbestmateriaal | Rookgaskanaal |

**Dringend verwijderen**

- Zorg voor een veilig beheer. Vermijd het beschadigen van het asbestmateriaal. Controleer de toestand jaarlijks op wijzigingen.

De buis kan voorzichtig losgebeiteld worden , extra bevochtigen om stof te voorkomen + dragen van de nodige beschermingsmiddelen (mondmasker ffp3, handschoenen,tyvec ) Bij de gemeente/containerpark afsluitzakken halen om dubbel in te pakken en af te voeren naar het containerpark als hechtgebonden asbestafval.

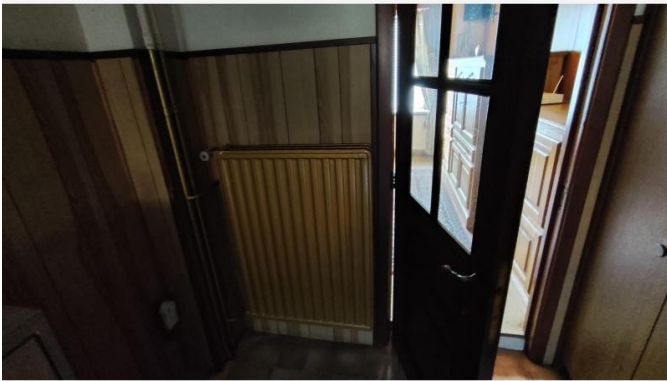
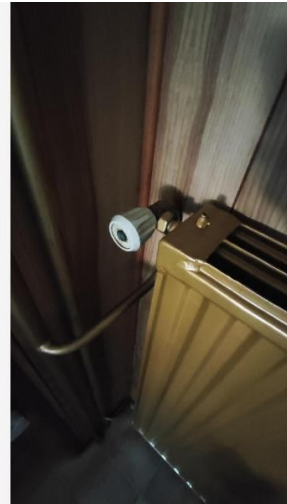
| Opmerking | <p>Toepassing verspreid over de woning.</p> <p>Het is moeilijk te bepalen of de bakeliettoepassingen in de woning ook effectief asbesthoudend zijn (het kan ook gaan om de asbestvrije variant).</p> |

Verwijderen

- Zorg voor een veilig beheer. Vermijd het beschadigen van het asbestmateriaal. Controleer de toestand jaarlijks op wijzigingen.

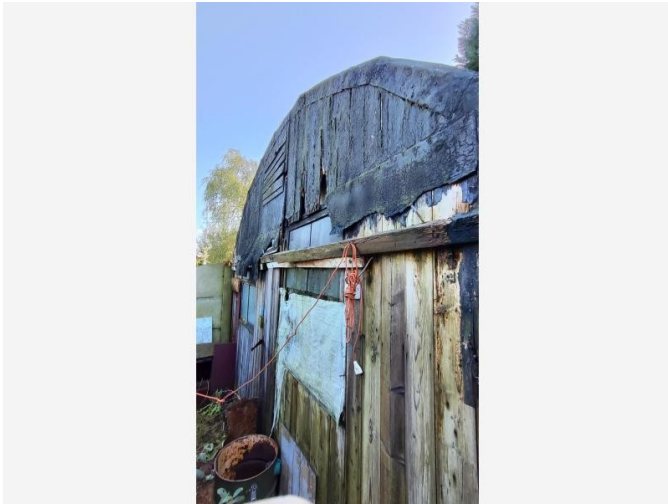
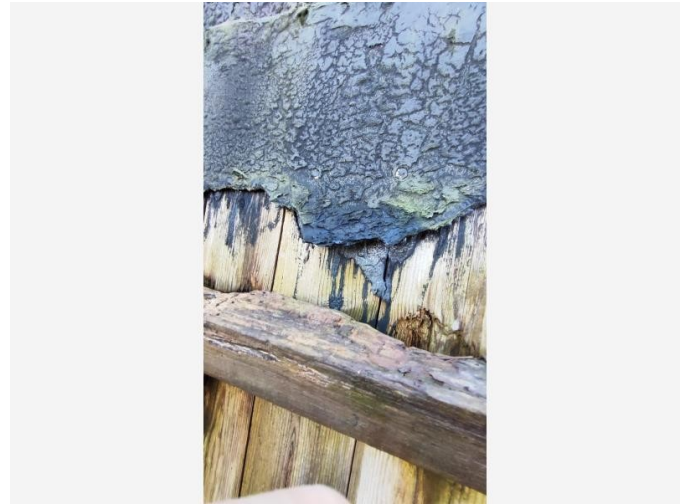
| Opmerking | Er werd een staal genomen aan een overlappend stuk roofing waardoor de waterdichtheid van de dakbedekking niet in het gedrang komt. Het is niet duidelijk of er asbestverdachte onderlagen aanwezig zijn. Extra controle/staalname aangewezen bij renovatiewerken. De vermelde oppervlaktes, diktes en volumes betreffen een beredeneerde schatting. Er worden geen rechten verleend aan deze oppervlaktes/diktes/volumes. |

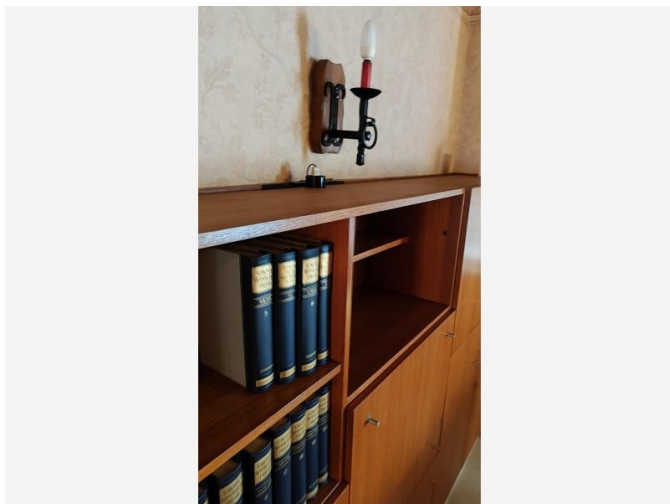
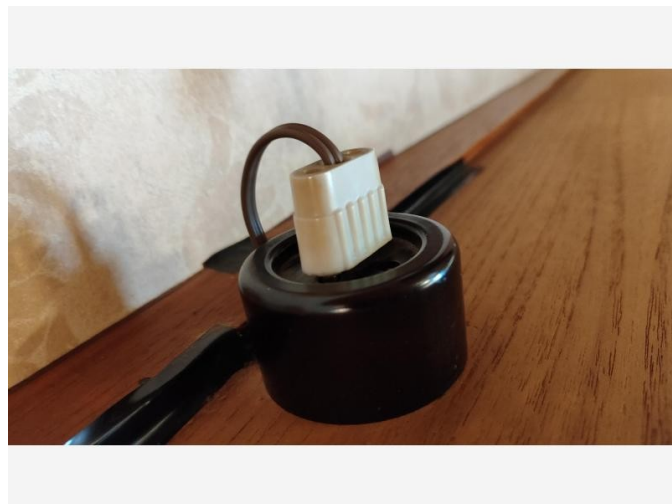
| Opmerking | <p>Toepassing verspreid over de woning.</p> <p>Het is moeilijk te bepalen of de bakeliettoepassingen in de woning ook effectief asbesthoudend zijn (het kan ook gaan om de asbestvrije variant).</p> <p>-Er werd geen monster genomen omw. beschadiging aan een elektrisch gerelateerde toepassing, extra controle bij verwijdering van het verdacht materiaal. Vermoedelijk zullen de toepassingen verwijderd worden bij aanpassing van het elektriciteitsnetwerk.</p> |

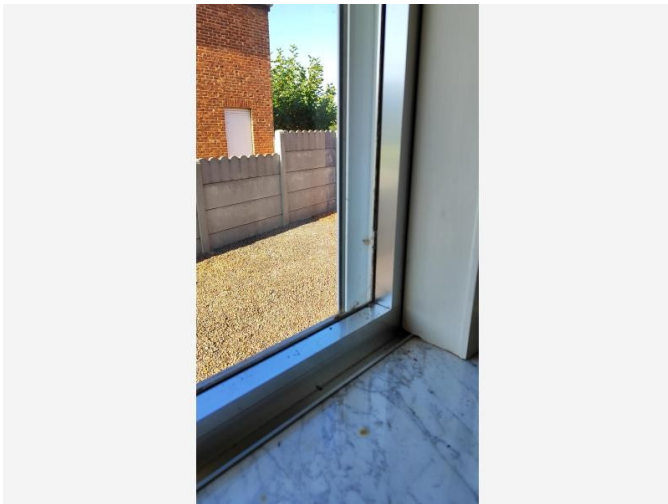
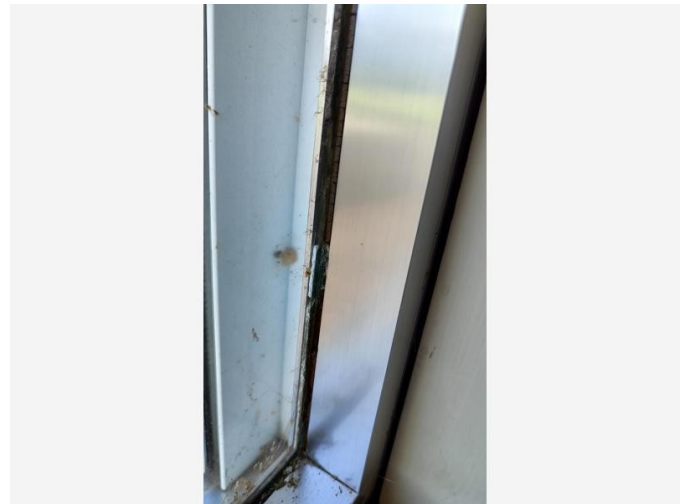
| Opmerking | <p>Notitie hoeveelheden</p> <p>betreft +/- 11 lm</p> <p>Het gewicht en lm is een beredeneerde schatting. Er worden geen rechten verleend aan deze oppervlaktes. De dikte is een schatting die voorkomt uit de monsterplaatsen en is daarom niet altijd representatief</p> |

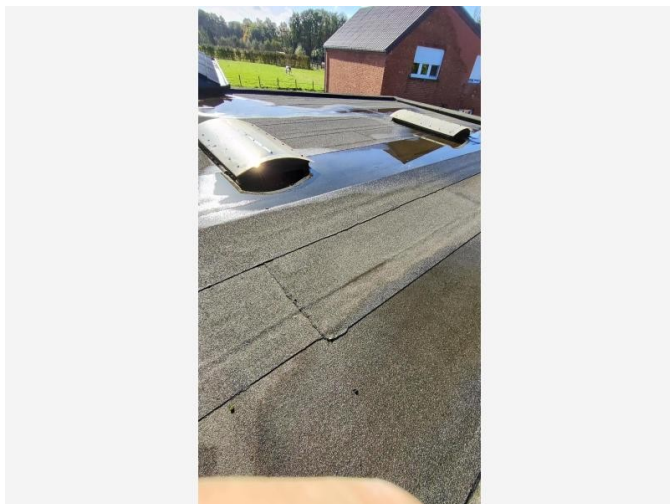
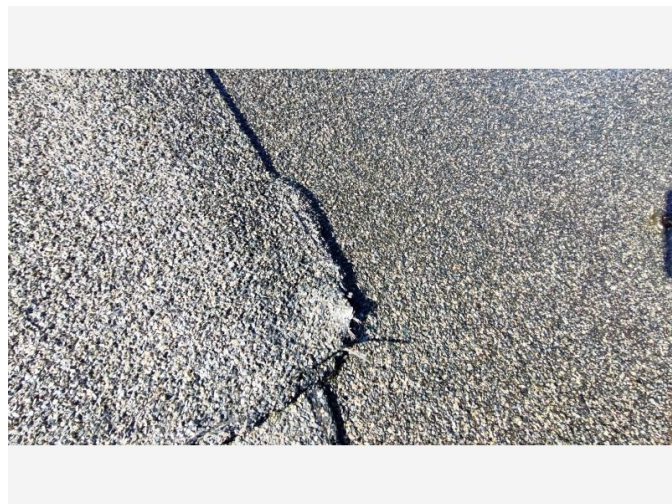
| Opmerking | Er werd een staal genomen aan een overlappend stuk roofing waardoor de waterdichtheid van de dakbedekking niet in het gedrang komt. Het is niet duidelijk of er asbestverdachte onderlagen aanwezig zijn. Extra controle/staalname aangewezen bij renovatiewerken. De vermelde oppervlaktes, diktes en volumes betreffen een beredeneerde schatting. Er worden geen rechten verleend aan deze oppervlaktes/diktes/volumes. |

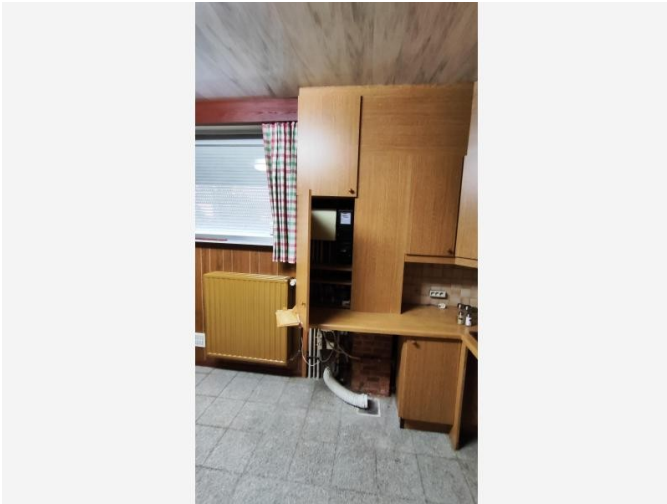
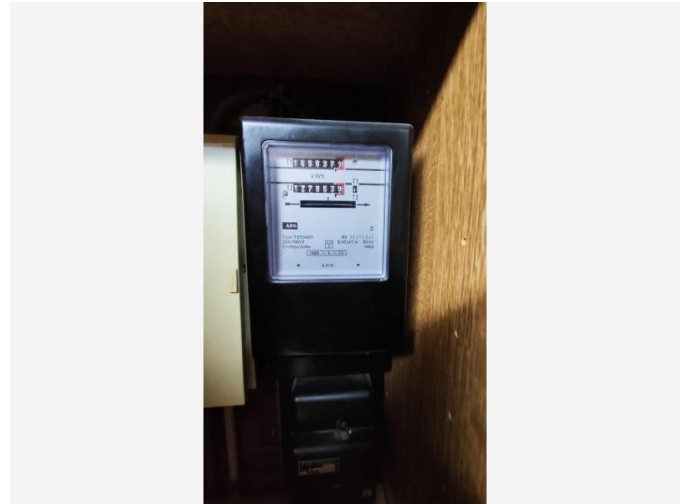
| Opmerking | <p>Het is moeilijk te bepalen of de bakeliettoepassingen in de woning ook effectief asbesthoudend zijn (het kan ook gaan om de asbestvrije variant).</p> <p>-Er werd geen monster genomen o.w.v. beschadiging aan een elektrisch gerelateerde toepassing, extra controle bij verwijdering van het verdacht materiaal. Vermoedelijk zullen de toepassingen verwijderd worden bij aanpassing van het elektriciteitsnetwerk.</p> |
