Asbestinventarisatetest

Binnenblok 21, 2260 Westerlo

Attestnummer : 20240824-000012.000

Uitgegeven op : 24.08.2024

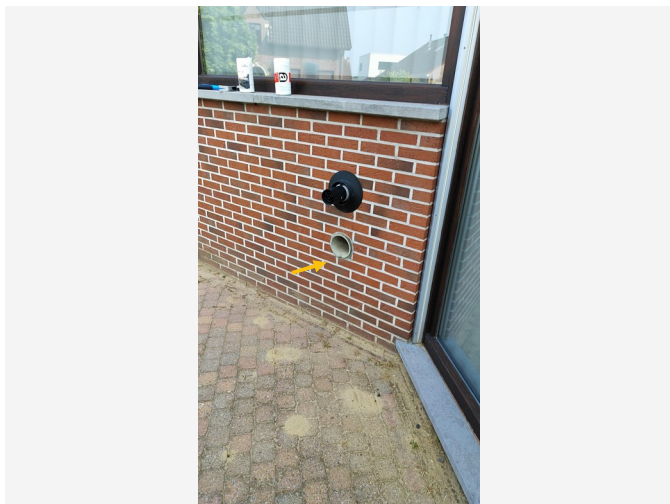
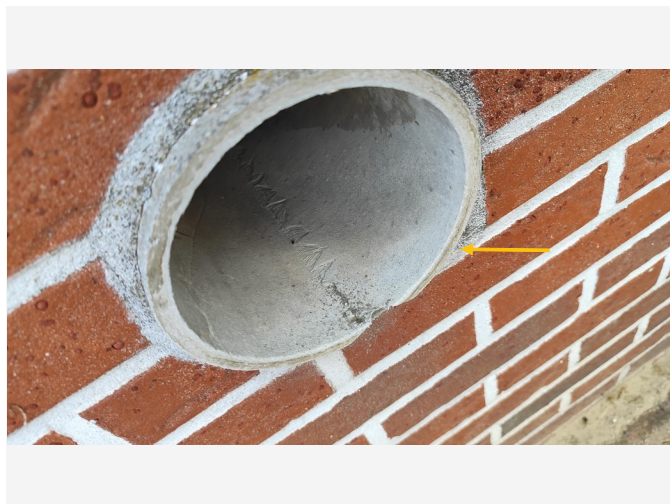
Het asbestmateriaal valt onder de mijlpaal van 2034.

Eindbeoordeling materiaalrisico	Verhoogd materiaalrisico en/of verhoogde kans op vezelvrijgave
---------------------------------	--

Gebondenheid	Categorie 1: hechtgebonden in oorsprong
Asbestsoort (vezeltype)	Crocidoliet aanwezig
Asbestconcentratie	Laag (< 50%)
Afschermingsgraad van het gehele materiaal	Geheel of deels (ook) vrij aan de binnenlucht
Toestand van het materiaal	Licht beschadigd, licht verweerd. Intact calciumsilicaatmateriaal of categorie III 'gebondenheid'

Beschrijving	Cementbuis bij CV-ketel
Omgeving	Grenst aan binnen- en buitenlucht
Primaire drager	HVAC infrastructuur en uitrusting
Asbestmateriaal	Rookgaskanaal
Bindmiddel van asbestmateriaal	Cement
Gebondenheid op basis van bindmiddel	Hecht
Hoeveelheid (lengte - omtrek - dikte - aantal)	<ul style="list-style-type: none">• 1,50 m - 50,00 cm - 1,00 cm - 1 stuk
Totaal volume	0,008 m ³
Eenvoudig bereikbaar	Ja
Bevestigingswijze	<ul style="list-style-type: none">• Verlijmd, ingegoten, versmeerd
Identificatiemethode	Vaststelling zonder monsternamen
Destructieve handeling voor identificatie	Nee
Opmerking	De vermelde oppervlaktes, diktes, gewichten en volumes betreffen een beredeneerde schatting. Er worden geen rechten verleend aan deze oppervlaktes/diktes/volumes.

Verwijderen

- Zorg voor een veilig beheer. Vermijd het beschadigen van het asbestmateriaal. Controleer de toestand jaarlijks op wijzigingen.

- Eenvoudige handelingen: mag via doe-het-zelf of door werknemer(s) met opleidingsattest eenvoudige handelingen
De buis kan voorzichtig losgebeiteld worden, extra bevochtigen om stof te voorkomen + dragen van de nodige beschermingsmiddelen (mondmasker ffp3, handschoenen, tyvec) Bij de gemeente/containerpark afsluitzakken halen om dubbel in te pakken en af te voeren naar het containerpark als hechtgebonden asbestafval.

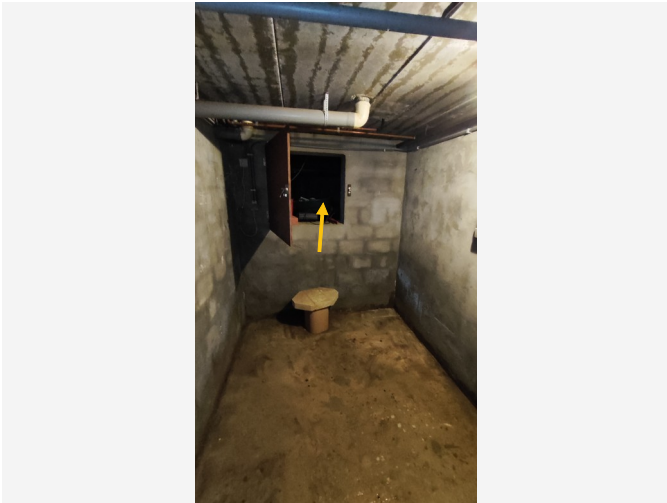
Situeringfoto

Permanente beperking

Reden: Het onderzoek kan niet uitgevoerd worden binnen de bepalingen van de Welzijnswet

Uitleg van de asbestdeskundige: De kruipkelder is lager dan 1,5meter en valt buiten het onderzoek.

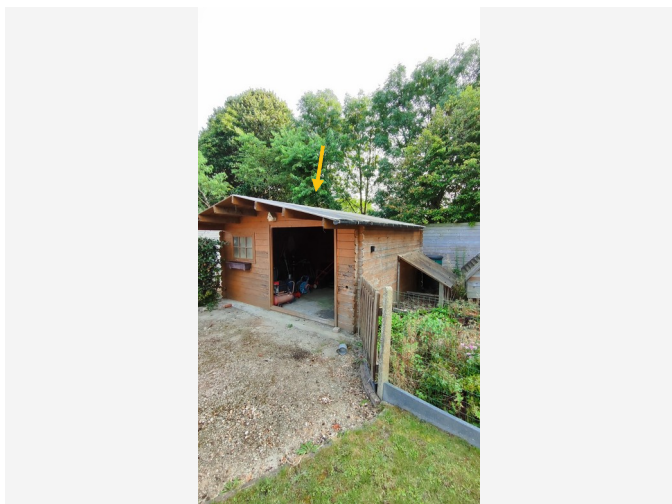
Vrije foto

Er werd in het tuinhuis geen asbestverdachte toepassing aangetroffen.

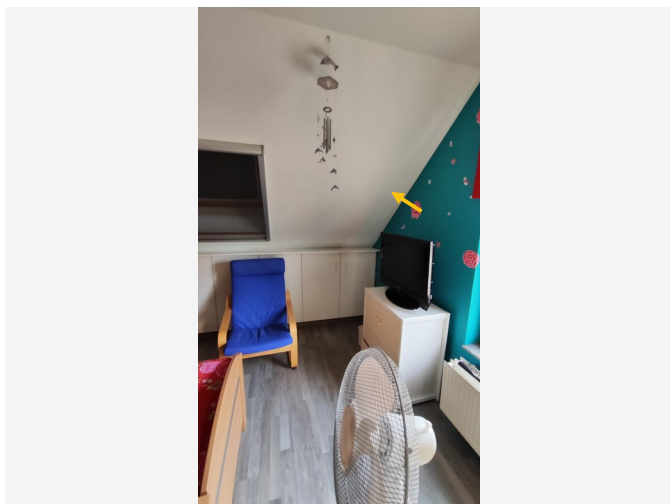
Vrije foto

Enkele plafonds zijn afgewerkt met valse plafonds in plaatmateriaal. Het is niet duidelijk of er pleisterwerk aanwezig is achter deze valse plafonds, het is aangewezen om bijkomend onderzoek uit te voeren bij werken.

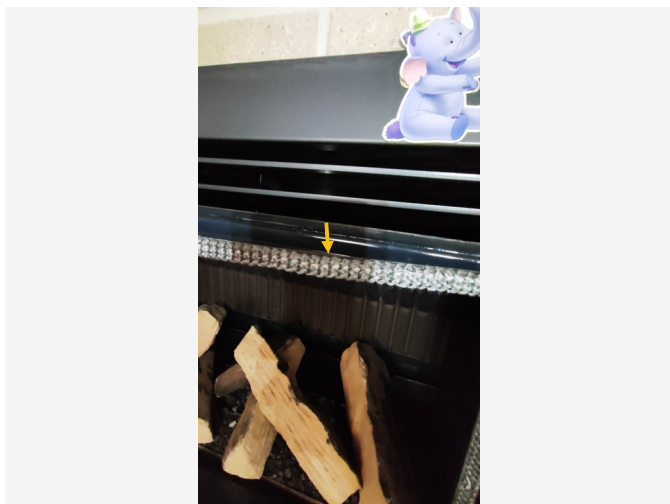
Vrije foto

De koord werd visueel herkend als een synthetische koord en is niet asbesthoudend.

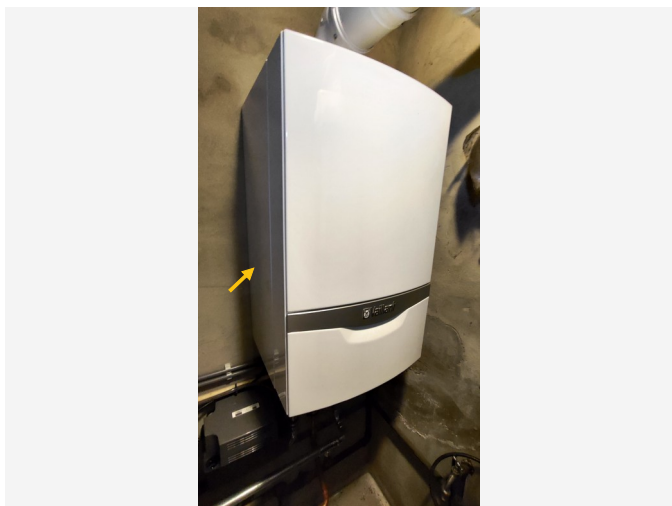
Vrije foto

Er is een factuur van plaatsing van de nieuwe CV-ketel (zie bewijsstukken).

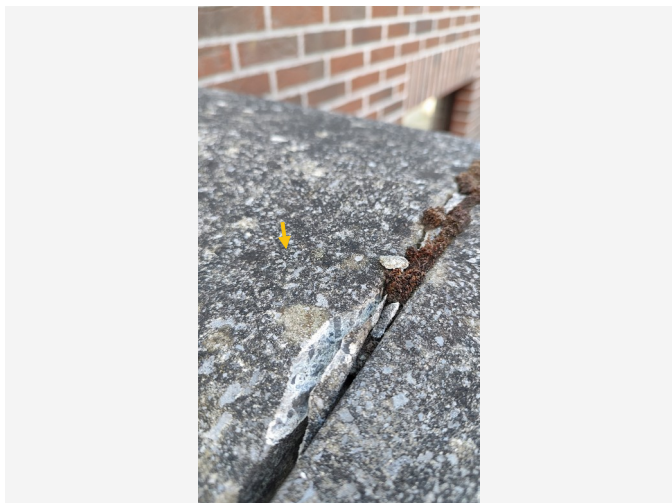
Fiche 7: Dekstenen op muurtje aan linkerkzijde van de woning

De dekstenen werden onderzocht en zijn niet verdacht.

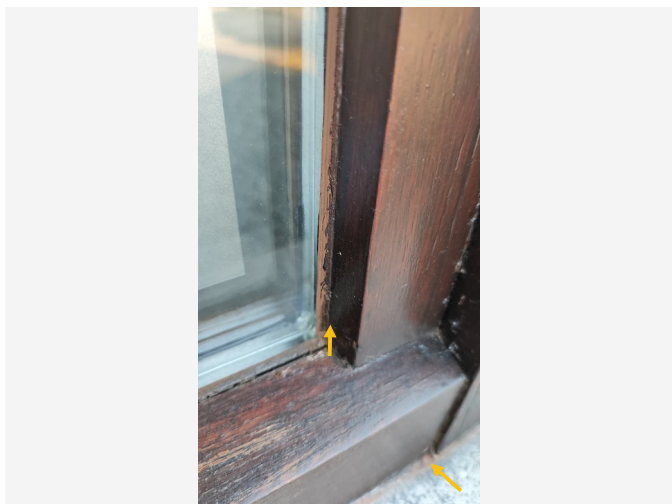
Vrije foto

De mastiek werd gecontroleerd en als niet-asbesthoudend beschouwd. (zacht en elastisch)

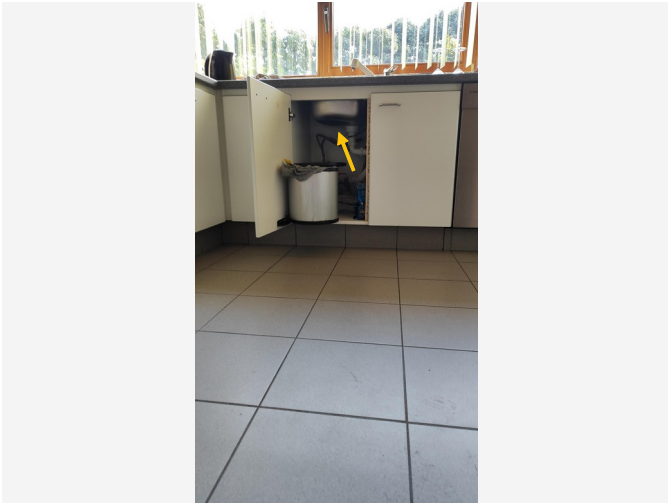
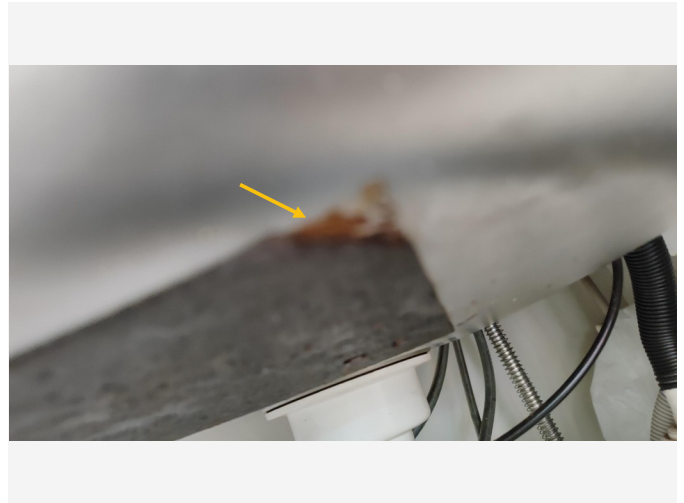
Fiche 9: Ontdreunplaat

Geen asbest

#	Type	Referentie	Resultaat
9.1	Puntmonster	5	Geen asbest

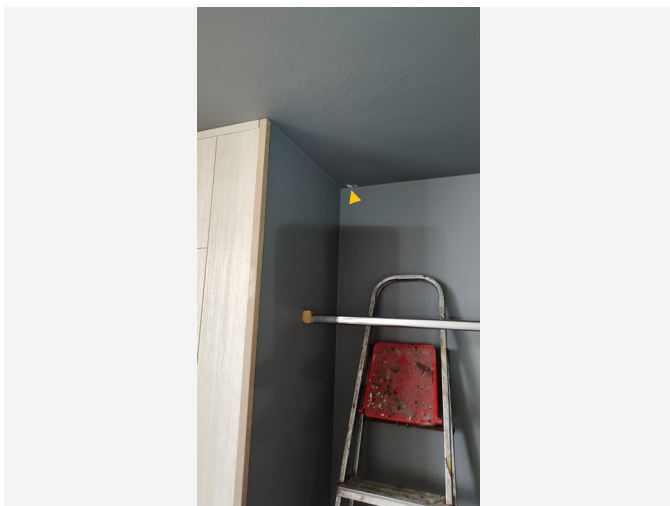
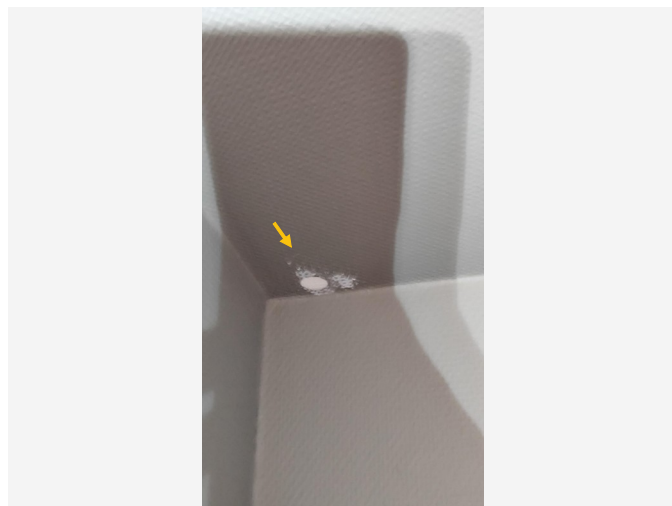
Fiche 10: Pleisterwerk plafonds

Geen asbest

#	Type	Referentie	Resultaat
10.1	Mengmonster	2	Geen asbest

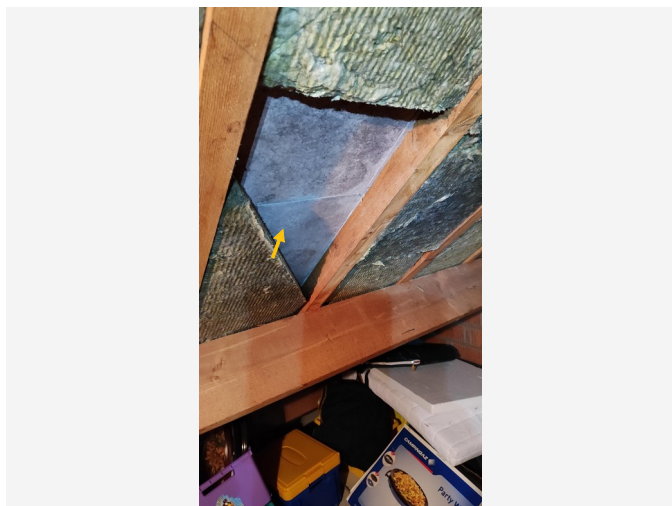
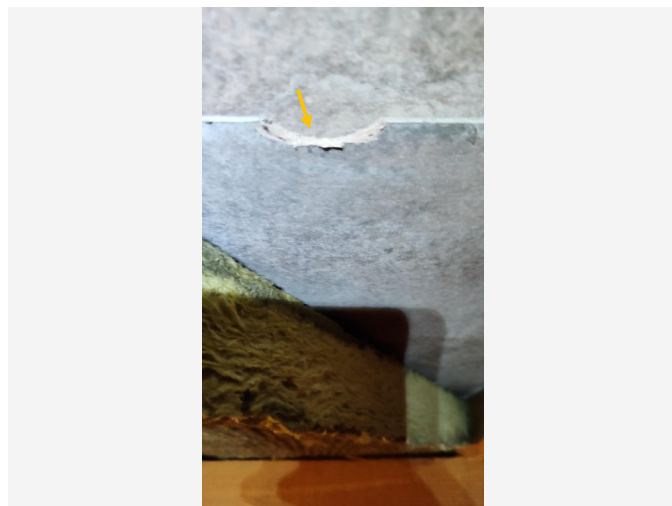
Geen asbest

#	Type	Referentie	Resultaat
11.1	Puntmonster	4	Geen asbest

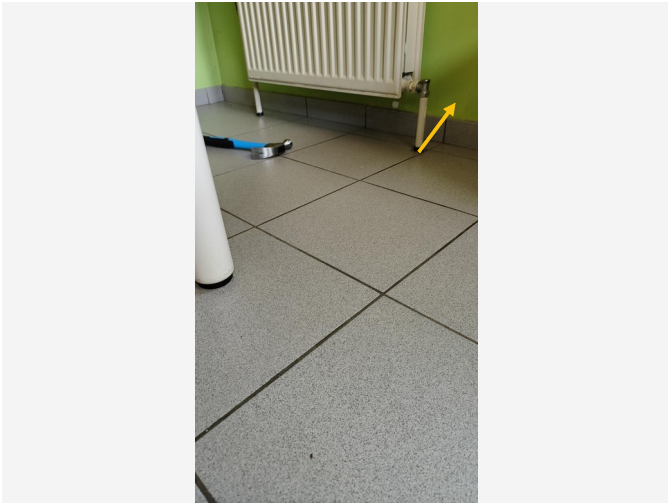
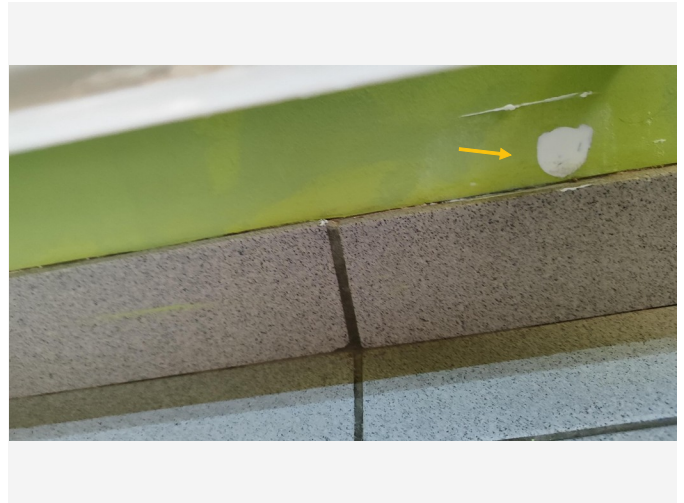
Fiche 12: Pleisterwerk muren

Geen asbest

#	Type	Referentie	Resultaat
12.1	Mengmonster	1	Geen asbest
