# Asbestinventarisatetest

Blakerstraat 2, 3201 Aarschot

Attestnummer : **20240909-000255.000**

Uitgegeven op : **09.09.2024**

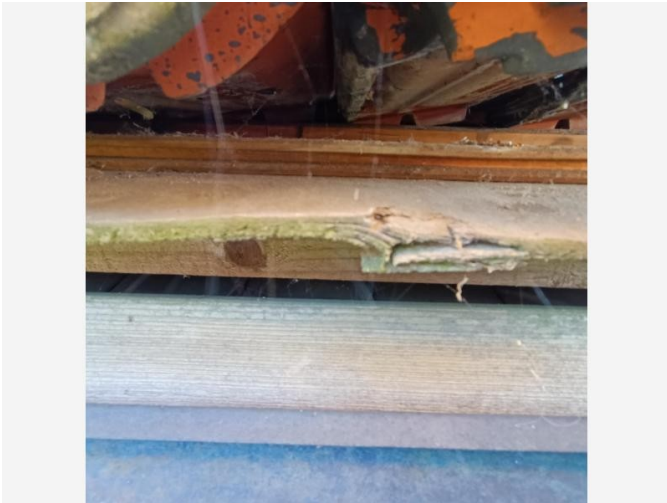
Situeringfoto

**Reden:** Er is geen volledige risicobeoordeling mogelijk

**Uitleg van de asbestdeskundige:** Aanwezigheid onderdak kon niet vastgesteld worden: afgewerkt aan de binnenkant / niet duidelijk adv opheffen dakpan, geen dakraam aanwezig. Langs de buitenkant enkele dakpannen opgehooft, houten platen zichtbaar, niet duidelijk wat hier onder steekt.

Bij werken kan een stelling geplaatst worden om veilig te inspecteren

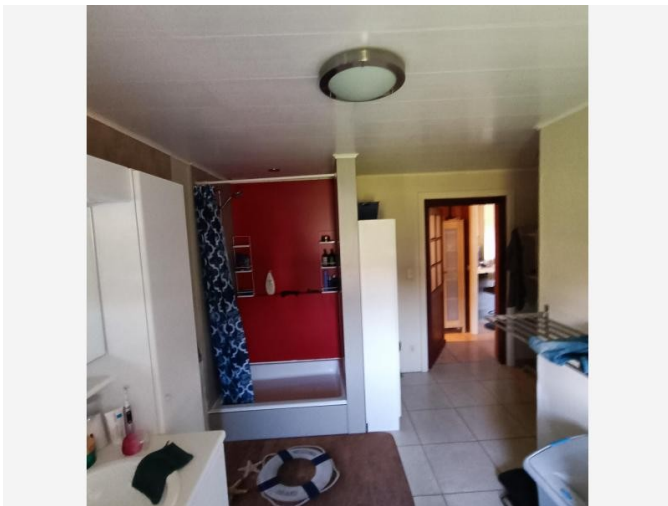
Vrije foto

Ook is hierdoor staalname pleisterwerk plafond niet mogelijk.

Het is niet gekend of er pleisterwerk aanwezig is onder de valse plafonds, te controleren bij werken. Bij renovatiewerken in het oog te houden of er geen asbestverdachte lagen aanwezig zijn.

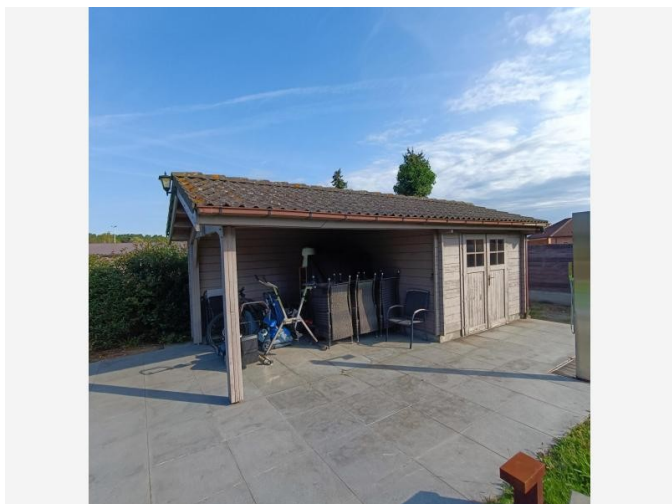
Vrije foto

Het bijgebouw werd gecontroleerd, houten constructie met dakpannen.

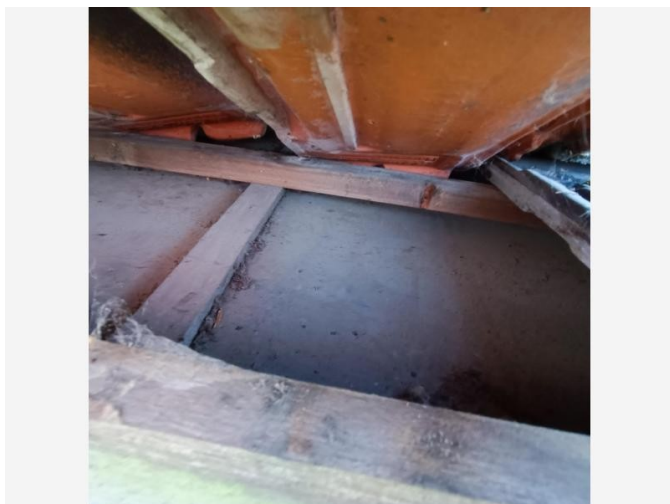
Vrije foto

Het onderdak van de achterbouw kon gecontroleerd worden door enkele dakpannen op te heffen aan de buitenkant.

Plastiek folie zichtbaar.

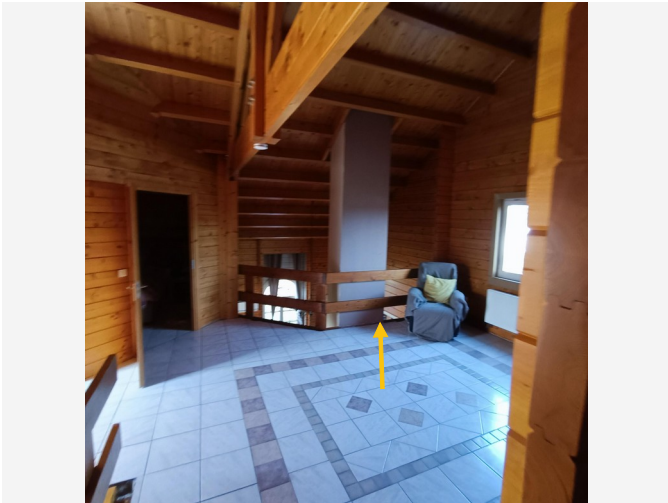
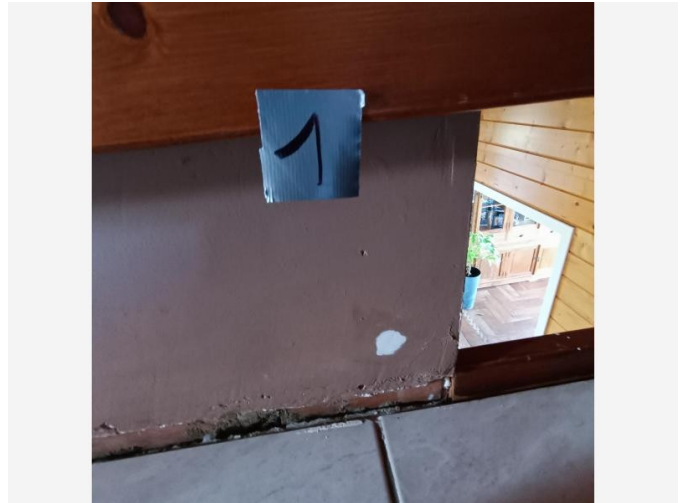
Geen asbest

#	Type	Referentie	Resultaat
6.1	Mengmonster	1	Geen asbest

Beschrijving	Pleisterwerk muur
Omgeving	Binnen
Primaire drager	Binnenwand
Bindmiddel van materiaal	Gips - kalk
Gebondenheid op basis van bindmiddel	Niet-hechtgebonden
Hoeveelheid (oppervlakte - dikte - aantal)	• 120,00 m <sup>2</sup> - 2,00 cm - 1 stuk
Totaal volume	2,40 m <sup>3</sup>
Identificatiemethode	Vaststelling met monsternamen
Destructieve handeling voor identificatie	Nee
Opmerking	<p>Verplichte plaatsen staalnames pleisterwerk vastgelegd volgens het Inspectieprotocol opgesteld door OVAM :</p> <ol style="list-style-type: none"><li>1. Natte ruimte : badkamer</li><li>2. Traphal : schouw in de hal op het 1e verdiep</li><li>3. Stookruimte: niet mogelijk, geen pleister zichtbaar in de kelder</li><li>4. Individuele ruimte : ruimte aan de achterdeur</li></ol> <p>De vermelde oppervlaktes en volumes betreffen een beredeneerde schatting. Er worden geen rechten verleend aan deze oppervlaktes/volumes. De dikte is een schatting die voorkomt uit de monsterplaatsen en is daarom niet altijd representatief.</p> <p>Overal muurpleister zichtbaar, excl. de valse wanden.</p>
