Asbestinventarisatetest

Zandstraat 116, 2431 Laakdal

Attestnummer : 20240826-000239.000

Niet-asbestveilig

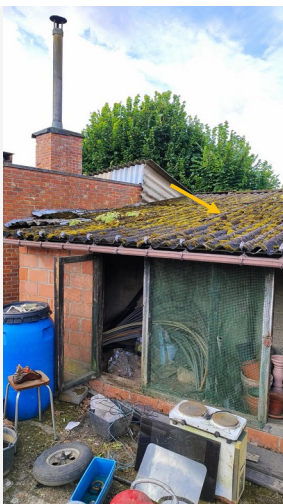
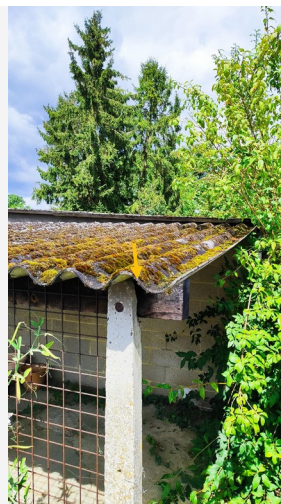
De golfplaten zijn verweerd, poreus en met mos begroeid.

| Eindbeoordeling materiaalrisico | Hoog materiaalrisico en/of hoge kans op vezelvrijgave |

| Toestand van het materiaal | Matig beschadigd, matig verweerd |

- Verwijder dit asbestmateriaal zo snel mogelijk. Volg de toestand goed op.
- Hemelwater dat afspoelt van asbestcement daken of gevels kan asbestdeeltjes bevatten. Gebruik het enkel voor gesloten circuits (bv. spoelen toiletten). Reinig na het vervangen van het dak of de gevel de dakgoten en regenwaterput of -ton om asbesthoudend sediment of slib te verwijderen

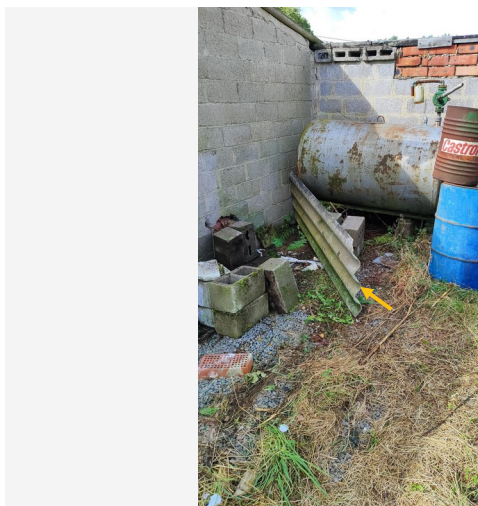
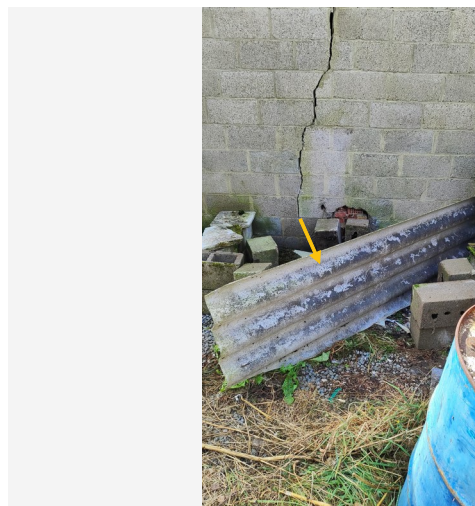
Fiche 6: Golfplaten en cementbuis

| Aanwezige resten | Buiten liggen op verschillende plekken nog resten golfplaat en cementbuis. |

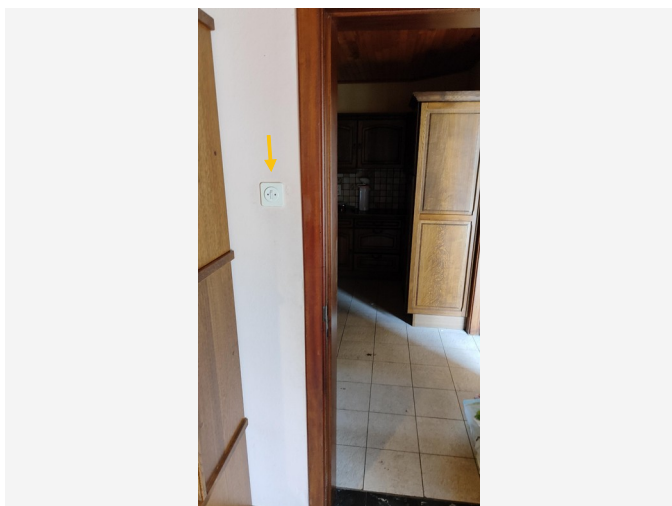
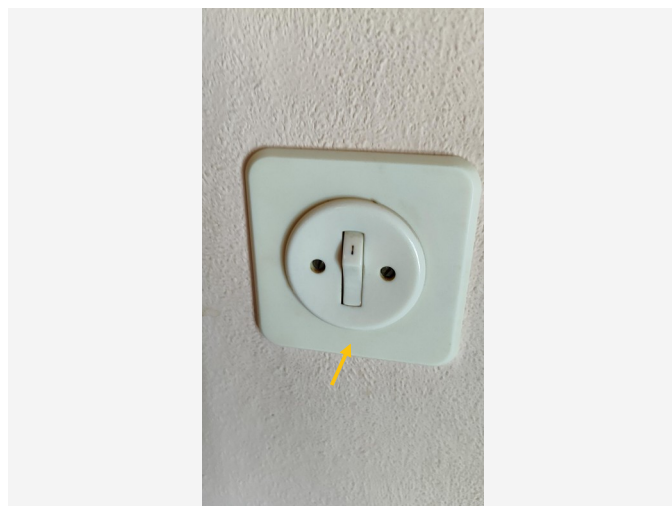
| Opmerking | <p>Toepassingen verspreid over de woning.</p> <p>Het is moeilijk te bepalen of de bakeliettoepassingen in de woning ook effectief asbesthoudend zijn (het kan ook gaan om de asbestvrije variant). Er werd geen monster genomen omw. beschadiging aan een elektrisch gerelateerde toepassing, extra controle bij verwijdering van het verdacht materiaal.</p> <p>Vermoedelijk zullen de toepassingen verwijderd worden bij aanpassing van het elektriciteitsnetwerk. De vermelde oppervlaktes, diktes en volumes betreffen een beredeneerde schatting. Er worden geen rechten verleend aan deze oppervlaktes/diktes/volumes.</p> |

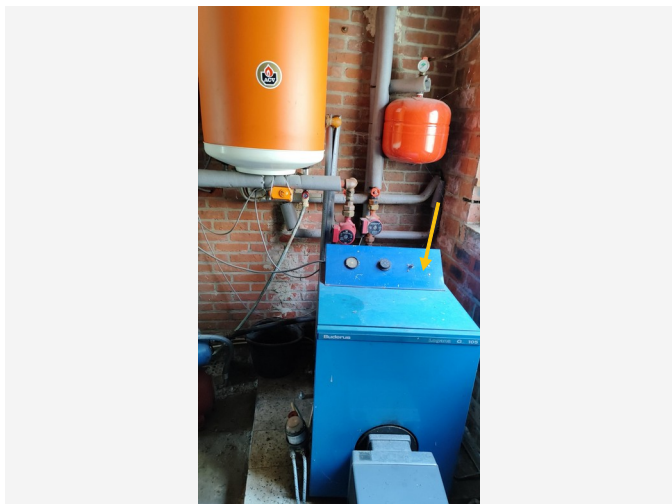
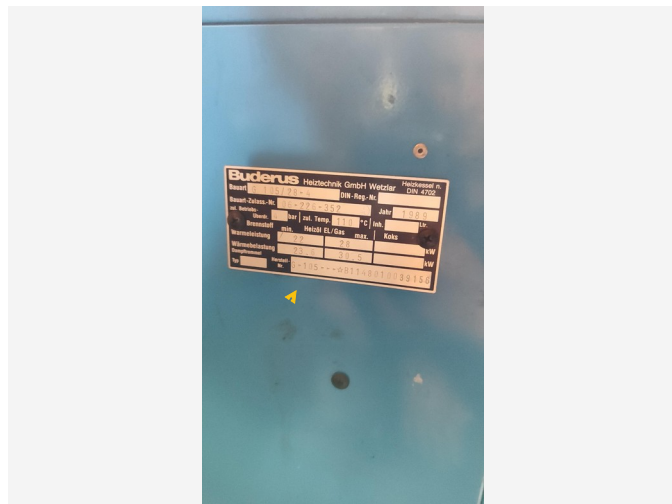
| Opmerking | <p>De cv ketel merk "Buderus" werd opgezocht in het IAD Online bronnenboek asbest en is als asbesthoudend beoordeeld.</p> <p>Bewijsdocument is opgeladen bij de bewijsstukken</p> <p>Het exact materiaal wordt niet meegegeven , te controleren door een opgeleid techniker of er al onderdelen werden vervangen tijdens het onderhoud.</p> |

- Eenvoudige handelingen: enkel door erkend asbestverwijderaar
Onderhoudstechnici moeten over een attest van eenvoudige handelingen beschikken , jaarlijks 8 u opleiding.
Gebruik een FFP3 masker en handschoenen , bevochtig het materiaal en verpak in dubbel plastic folie
Zie ook link Zie <https://ovam.vlaanderen.be/wie-mag-wat-verwijderen>

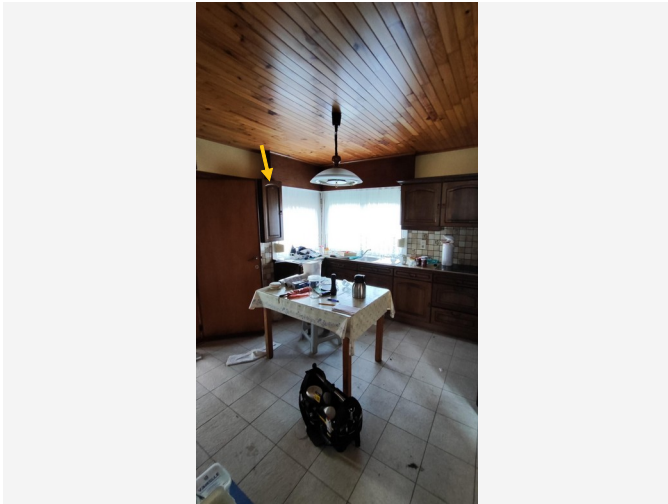
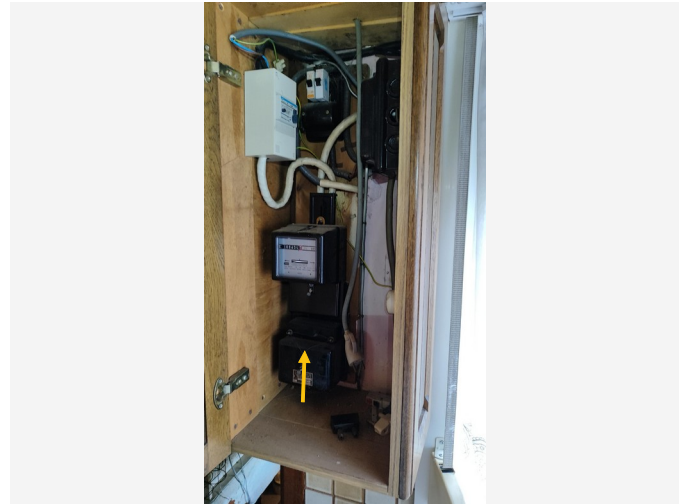
| Opmerking | <p>Het is moeilijk te bepalen of de bakeliettoepassingen in de woning ook effectief asbesthoudend zijn (het kan ook gaan om de asbestvrije variant). Er werd geen monster genomen owv beschadiging aan een elektrisch gerelateerde toepassing, extra controle bij verwijdering van het verdacht materiaal.</p> <p>Vermoedelijk zullen de toepassingen verwijderd worden bij aanpassing van het elektriciteitsnetwerk. De vermelde oppervlaktes, diktes en volumes betreffen een beredeneerde schatting. Er worden geen rechten verleend aan deze oppervlaktes/diktes/volumes.</p> |

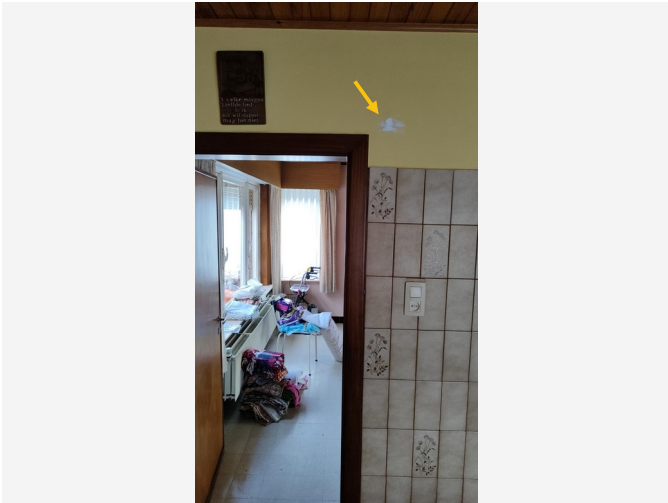
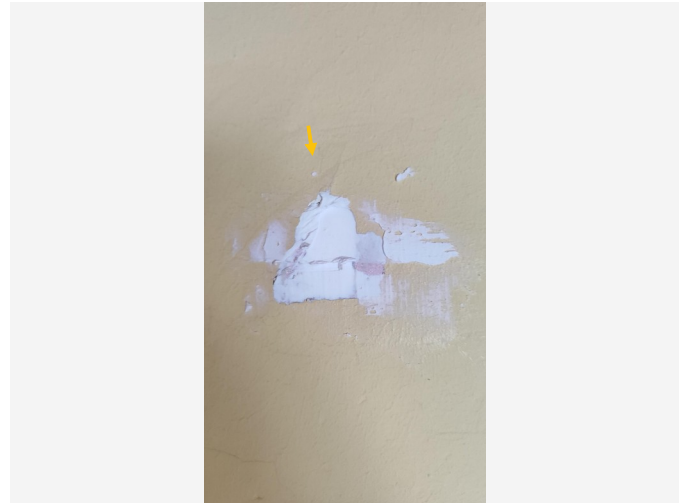
Fiche 22: Pleisterwerk muren

Geen asbest

| Opmerking | <p>Volgens het inspectieprotocol is een monstername van het pleisterwerk verplicht om dit te identificeren als niet-asbesthoudend.</p> <p>Locatie staalnames: individuele ruimte: living/ natte ruimte: keuken / stookplaats: geen pleister aanwezig / traphal: 1ste verdieping</p> <p>De vermelde oppervlaktes en volumes betreffen een beredeneerde schatting. Er worden geen rechten verleend aan deze oppervlaktes/volumes. De dikte is een schatting die voorkomt uit de monsterplaatsen en is daarom niet altijd representatief. Er bevinden zich enkele valse wanden. Het is niet duidelijk of er pleisterwerk aanwezig is achter deze valse wanden, het is aangewezen om bijkomend onderzoek uit te voeren bij werken.</p> |

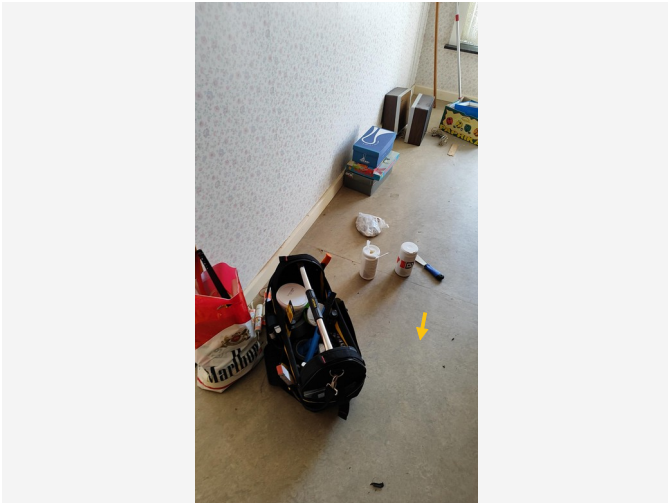
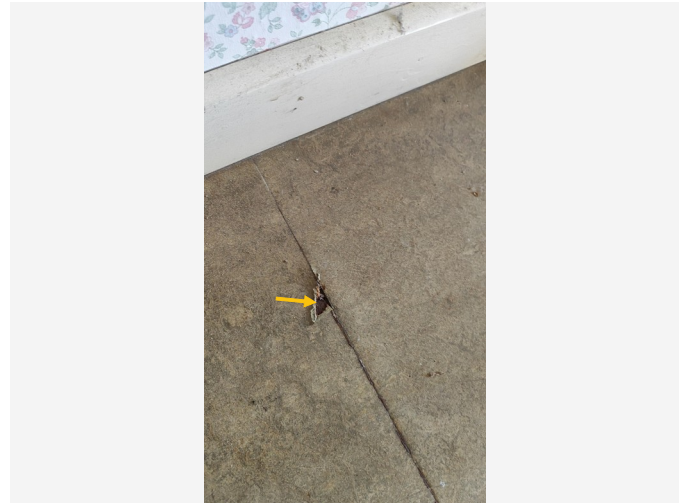
| Opmerking | <p>De bovenzijde bestaat uit asbestvrij kunststof (vinyl). De onderzijde van het vloerzeil bestaat uit verdacht asbesthoudend karton.</p> <p>Vb De karton laag is vastgelijmd aan een onderliggende vloer / houten planché</p> <p>De vermelde oppervlaktes en volumes betreffen een beredeneerde schatting. Er worden geen rechten verleend aan deze oppervlaktes/volumes. De dikte is een schatting die voortvloeit uit de monsterplaatsen en is daarom niet altijd representatief</p> |

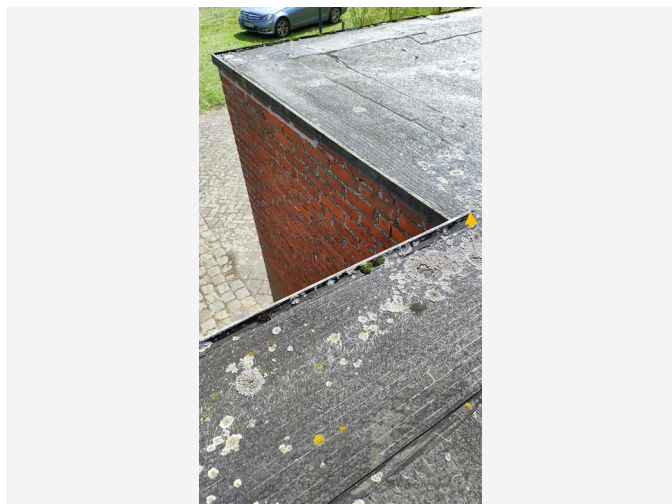
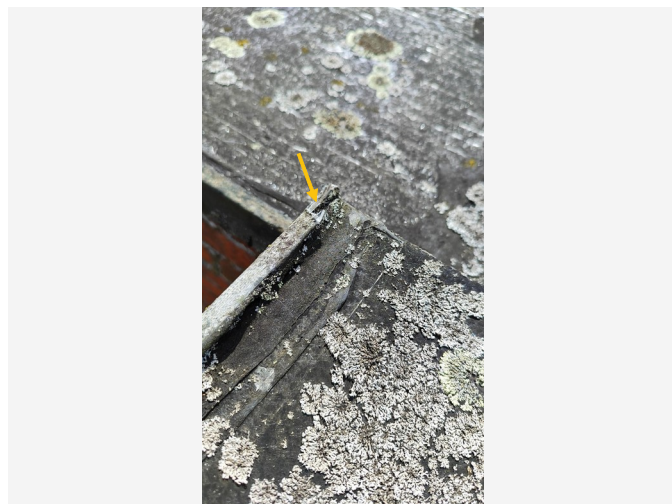
Fiche 25: boeiboord achterbouw

Geen asbest

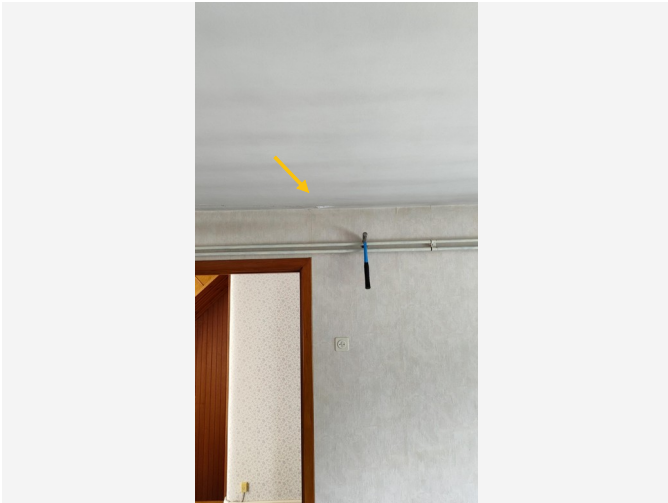
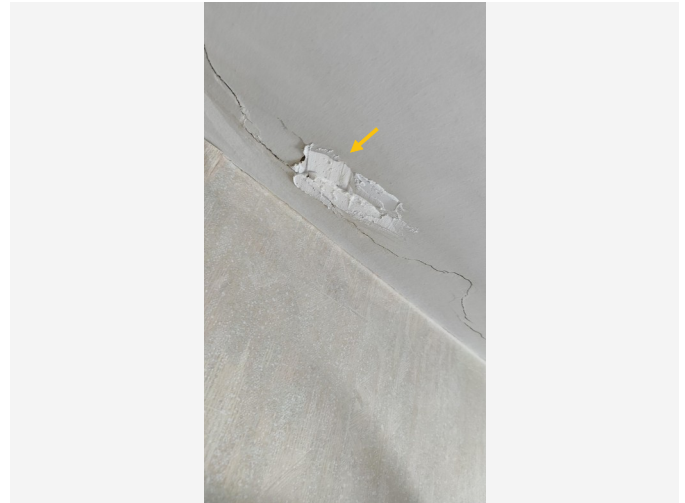
Fiche 26: Pleisterwerk plafonds

Geen asbest

| Opmerking | <p>Volgens het inspectieprotocol is een monstername van het pleisterwerk verplicht om dit te identificeren als niet-asbesthoudend.</p> <p>Locatie staalnames: individuele ruimte: slaapkamer 1 / natte ruimte: badkamer / stookplaats: geen pleister aanwezig / traphal: 1ste verdieping</p> <p>De vermelde oppervlaktes en volumes betreffen een beredeneerde schatting. Er worden geen rechten verleend aan deze oppervlaktes/volumes. De dikte is een schatting die voorkomt uit de monsterplaatsen en is daarom niet altijd representatief. Er bevinden zich enkele valse plafonds. Het is niet duidelijk of er pleisterwerk aanwezig is achter deze valse wanden, het is aangewezen om bijkomend onderzoek uit te voeren bij werken.</p> |
