Asbestinventarisatetest

Heldenstraat 16, 2260 Westerlo

Attestnummer : 20240830-000367.000

Uitgegeven op : 30.08.2024

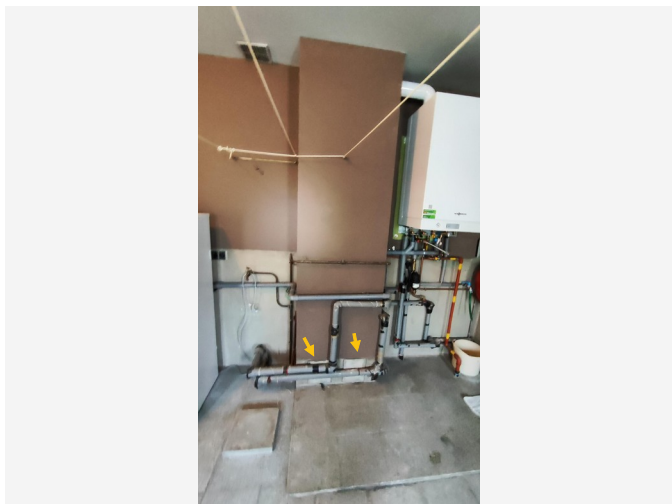
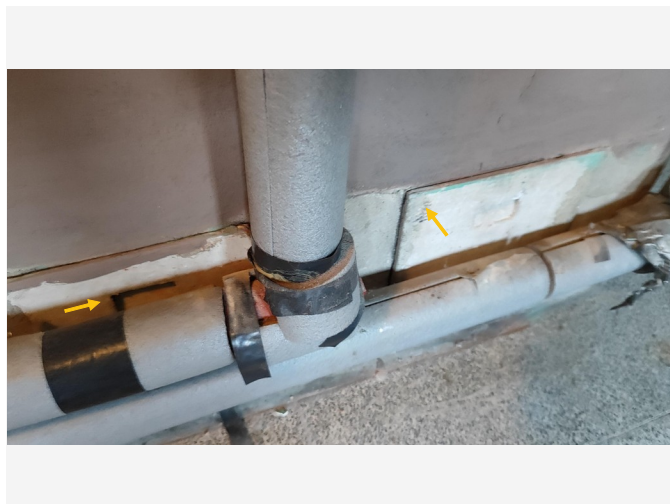
Het asbestmateriaal valt onder de mijlpaal van 2040.

Eindbeoordeling materiaalrisico	Verhoogd materiaalrisico en/of verhoogde kans op vezelvrijgave
---------------------------------	--

Beschrijving	Roetluiken in inpandige garage
Omgeving	Binnen
Primaire drager	HVAC infrastructuur en uitrusting
Asbestmateriaal	Roetluik
Bindmiddel van asbestmateriaal	Cement
Gebondenheid op basis van bindmiddel	Hecht
Hoeveelheid (gewicht - aantal)	<ul style="list-style-type: none">• 2,00 kg - 1 stuk• 2,00 kg - 1 stuk
Totaal gewicht	4,00 kg
Eenvoudig bereikbaar	Ja
Bevestigingswijze	<ul style="list-style-type: none">• Geklemd
Identificatiemethode	Vaststelling zonder monsternamen
Destructieve handeling voor identificatie	Nee
Opmerking	Het gewicht betreft een schatting. Er worden geen rechten verleend aan dit gewicht.

- Zorg voor een veilig beheer. Vermijd het beschadigen van het asbestmateriaal. Controleer de toestand jaarlijks op wijzigingen.

- Eenvoudige handelingen: mag via doe-het-zelf of door werknemer(s) met opleidingsattest eenvoudige handelingen
Het roetluikje kan voorzichtig uitgeschoven of losgebeiteld worden, extra bevochtigen om stof te voorkomen + dragen van de nodige beschermingsmiddelen (mondmasker ffp3, handschoenen, tyvec) verpakken in plastic folie en afvoeren naar het containerpark als hechtgebonden asbestafval.

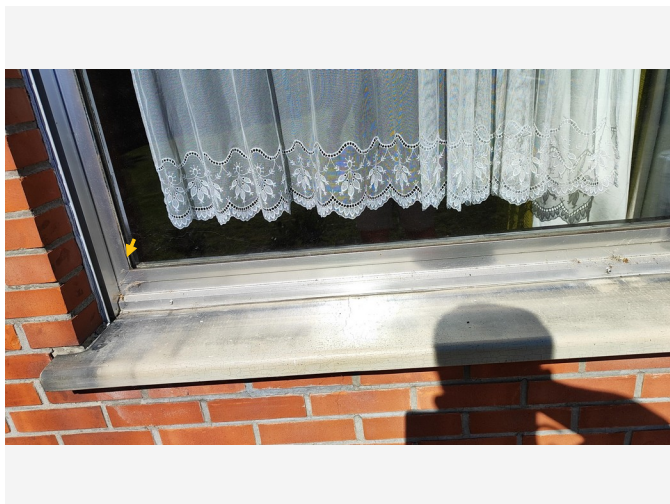
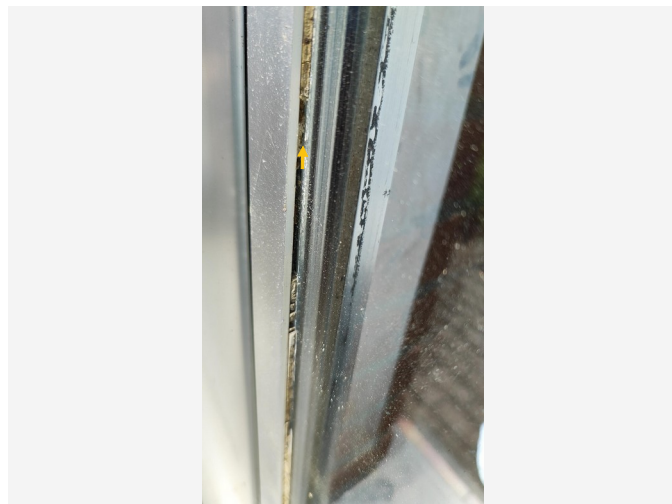
Het asbestmateriaal valt onder de mijlpaal van 2040.

Eindbeoordeling materiaalrisico	Verhoogd materiaalrisico en/of verhoogde kans op vezelvrijgave
---------------------------------	--

Gebondenheid	Categorie 1: hechtgebonden in oorsprong
Asbestsoort (vezeltype)	Alleen chrysotiel
Asbestconcentratie	Laag (< 50%)
Afschermingsgraad van het gehele materiaal	Geheel of deels (ook) vrij aan de binnenlucht
Toestand van het materiaal	Matig beschadigd, matig verweerd

#	Type	Referentie	Resultaat
2.1	Puntmonster	4	Chrysotiel

Beschrijving	Stopverf ramen
Omgeving	Grenst aan binnen- en buitenlucht
Primaire drager	Wandopening verticaal (raam, deur, ...)
Asbestmateriaal	In-situ afwerkingslagen - Pasta, stopverf, voegsel, stopsel, vulsel, mastiek, katten, ...
Bindmiddel van asbestmateriaal	Kitten, mastiek, pasta
Gebondenheid op basis van bindmiddel	Hecht
Hoeveelheid (gewicht - aantal)	<ul style="list-style-type: none">• 25,00 kg - 1 stuk
Totaal gewicht	25,00 kg
Eenvoudig bereikbaar	Ja
Bevestigingswijze	<ul style="list-style-type: none">• Verlijmd, ingegoten, versmeerd
Identificatiemethode	Vaststelling met monstername
Destructieve handeling voor identificatie	Nee
Opmerking	<p>Notitie hoeveelheden</p> <p>betreft +/- 70 lm</p> <p>Het gewicht en lm is een bereedeneerde schatting. Er worden geen rechten verleend aan deze oppervlaktes. De dikte is een schatting die voorkomt uit de monsterplaatsen en is daarom niet altijd representatief</p> <p>De stopverf zit zowel langs de binnen als de buitenzijde van de ramen.</p>

- Zorg voor een veilig beheer. Vermijd het beschadigen van het asbestmateriaal. Controleer de toestand jaarlijks op wijzigingen.

- Eenvoudige handelingen: mag via doe-het-zelf of door werknemer(s) met opleidingsattest eenvoudige handelingen
:De toepassing extra fixeren en losbeitelen + dragen van de nodige beschermingsmiddelen (mondmasker ffp3, handschoenen)

De ramen kunnen eventueel in zijn geheel afgevoerd worden als asbesthoudend afval. Indien aluminium en glas gescheiden afgevoerd worden, mogen er geen stopverf restanten achterblijven op het frame.

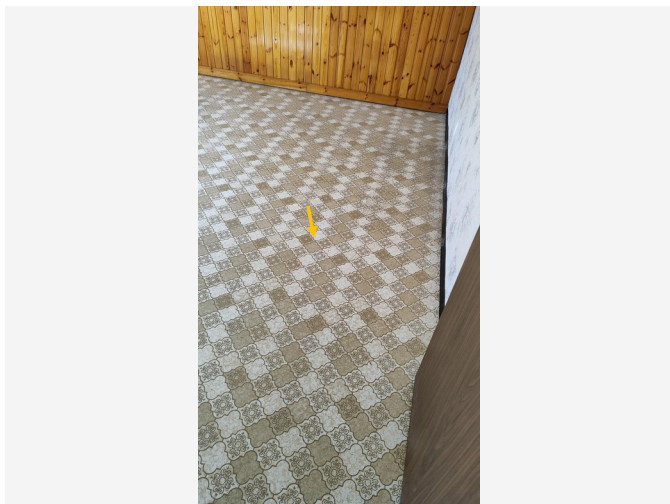
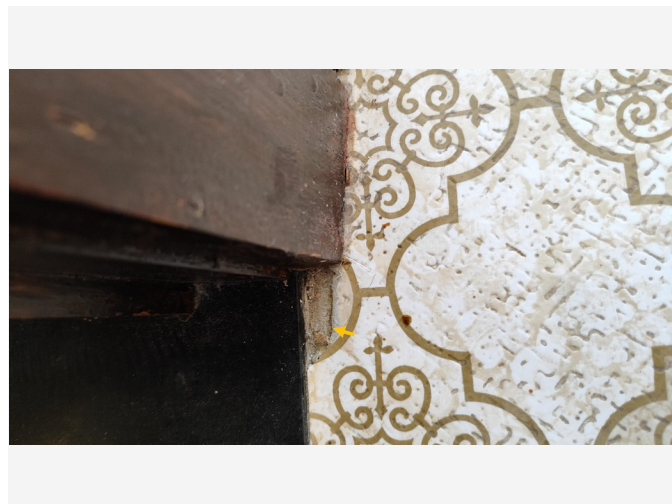
Het asbestmateriaal valt onder de mijlpaal van 2034.

Eindbeoordeling materiaalrisico	Verhoogd materiaalrisico en/of verhoogde kans op vezelvrijgave
---------------------------------	--

Gebondenheid	Categorie 2: niet-hechtgebonden met matrix
Asbestsoort (vezeltype)	Alleen chrysotiel
Asbestconcentratie	Hoog ($\geq 50\%$)
Afschermingsgraad van het gehele materiaal	Geheel of deels (ook) vrij aan de binnenlucht
Toestand van het materiaal	Licht beschadigd, licht verweerd. Intact calciumsilicaatmateriaal of categorie III 'gebondenheid'

#	Type	Referentie	Resultaat
3.1	Puntmonster	9	Chrysotiel

Beschrijving	Vloerzeil slaapkamer 1 en 2
Omgeving	Binnen
Primaire drager	Vloer
Asbestmateriaal	Prefab - afwerking - Vloerzeil
Bindmiddel van asbestmateriaal	Karton - papier - viltachtig
Gebondenheid op basis van bindmiddel	Niet-hechtgebonden
Hoeveelheid (oppervlakte - aantal)	<ul style="list-style-type: none">• 25,00 m² - 1 stuk
Totale oppervlakte	25,00 m ²
Eenvoudig bereikbaar	Ja
Bevestigingswijze	<ul style="list-style-type: none">• Verlijmd, ingegoten, versmeerd
Identificatiemethode	Vaststelling met monstername
Destructieve handeling voor identificatie	Nee
Opmerking	<p>De bovenzijde bestaat uit asbestvrij kunststof (vinyl). De onderzijde van het vloerzeil bestaat uit verdacht asbesthoudend karton.</p> <p>Vb De karton laag is vastgelijmd aan een onderliggende vloer / houten planché</p> <p>De vermelde oppervlaktes en volumes betreffen een beredeneerde schatting. Er worden geen rechten verleend aan deze oppervlaktes/volumes. De dikte is een schatting die voorkomt uit de monsterplaatsen en is daarom niet altijd representatief</p>

- Zorg voor een veilig beheer. Vermijd het beschadigen van het asbestmateriaal. Controleer de toestand jaarlijks op wijzigingen.

- Hermetische zone (erkend asbestverwijderaar)
Bij het lostrekken van de vinyl zal de onderlaag scheuren. Een kartonnen onderlaag is losgebonden.

Lijmresten worden met een freesmachine verwijderd in een hermetische zone.

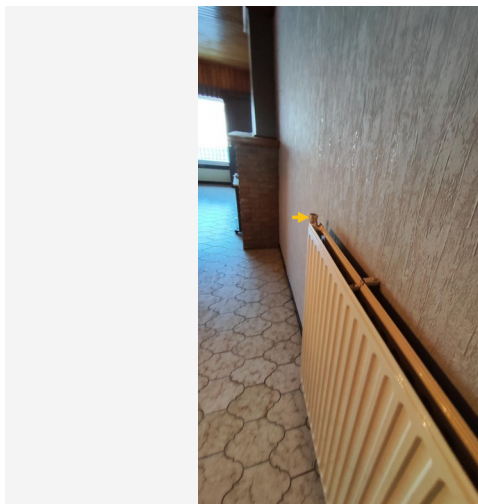
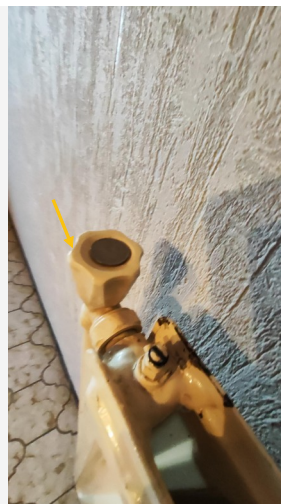
Het asbestmateriaal valt onder de mijlpaal van 2040.

Eindbeoordeling materiaalrisico	Verhoogd materiaalrisico en/of verhoogde kans op vezelvrijgave
---------------------------------	--

Gebondenheid	Categorie 1: hechtgebonden in oorsprong
Asbestsoort (vezeltype)	Crocidoliet aanwezig
Asbestconcentratie	Laag (< 50%)
Afschermingsgraad van het gehele materiaal	Geheel of deels (ook) vrij aan de binnenlucht
Toestand van het materiaal	Licht beschadigd, licht verweerd. Intact calciumsilicaatmateriaal of categorie III 'gebondenheid'

Beschrijving	Bakelieten regelkranen verwarming
Omgeving	Binnen
Primaire drager	HVAC infrastructuur en uitrusting
Asbestmateriaal	Plaat, paneel, tablet - Type Bakeliet
Bindmiddel van asbestmateriaal	Kunststof of -hars
Gebondenheid op basis van bindmiddel	Hecht
Hoeveelheid (oppervlakte - dikte - aantal)	<ul style="list-style-type: none"> • 0,50 m² - 0,20 cm - 1 stuk
Totaal volume	0,001 m ³
Eenvoudig bereikbaar	Ja
Bevestigingswijze	<ul style="list-style-type: none"> • Geschroefd
Identificatiemethode	Vaststelling zonder monsternamen
Destructieve handeling voor identificatie	Nee
Opmerking	<p>Toepassingen verspreid over de woning.</p> <p>Het is moeilijk te bepalen of de bakeliettoepassingen in de woning ook effectief asbesthoudend zijn (het kan ook gaan om de asbestvrije variant).</p> <p>-Er werd geen monster genomen omw beschadiging aan een elektrisch gerelateerde toepassing, extra controle bij verwijdering van het verdacht materiaal. Vermoedelijk zullen de toepassingen verwijderd worden bij aanpassing van het elektriciteitsnetwerk.</p>

- Zorg voor een veilig beheer. Vermijd het beschadigen van het asbestmateriaal. Controleer de toestand jaarlijks op wijzigingen.

- Eenvoudige handelingen: mag via doe-het-zelf of door werknemer(s) met opleidingsattest eenvoudige handelingen
regelkranen en andere gelijkaardige toepassingen kunnen eenvoudig losgeschroefd worden.

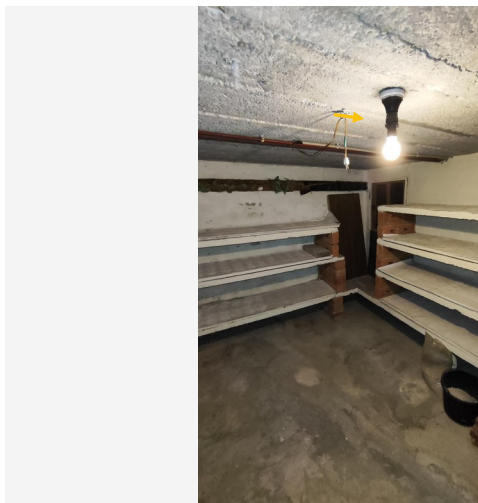
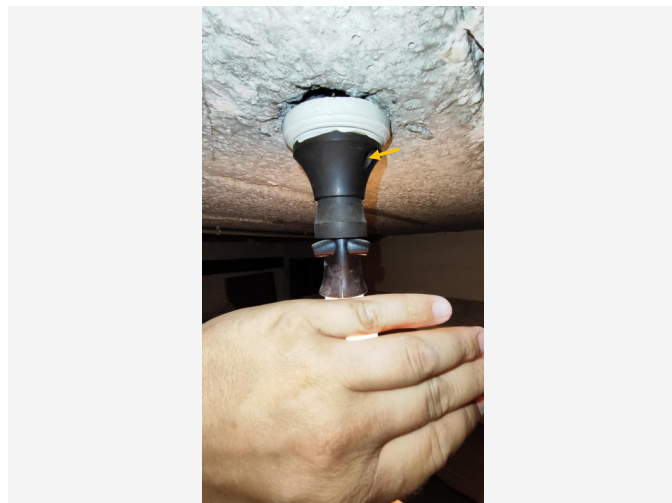
Het asbestmateriaal valt onder de mijlpaal van 2040.

Beschrijving	Bakelieten schakelaars, lampenhouders en stopcontacten
Omgeving	Binnen
Primaire drager	Communicatie en elektrische infrastructuur en uitrusting
Asbestmateriaal	Plaat, paneel, tablet - Type Bakeliet
Bindmiddel van asbestmateriaal	Kunststof of -hars
Gebondenheid op basis van bindmiddel	Hecht
Hoeveelheid (oppervlakte - dikte - aantal)	<ul style="list-style-type: none">• 1,00 m² - 0,20 cm - 1 stuk
Totaal volume	0,002 m ³
Eenvoudig bereikbaar	Ja
Bevestigingswijze	<ul style="list-style-type: none">• Geschroefd
Identificatiemethode	Vaststelling zonder monsternamen
Destructieve handeling voor identificatie	Nee
Opmerking	<p>Toepassingen verspreid over de woning.</p> <p>Het is moeilijk te bepalen of de bakeliettoepassingen in de woning ook effectief asbesthoudend zijn (het kan ook gaan om de asbestvrije variant).</p> <p>-Er werd geen monster genomen omw beschadiging aan een elektrisch gerelateerde toepassing, extra controle bij verwijdering van het verdacht materiaal. Vermoedelijk zullen de toepassingen verwijderd worden bij aanpassing van het elektriciteitsnetwerk.</p>

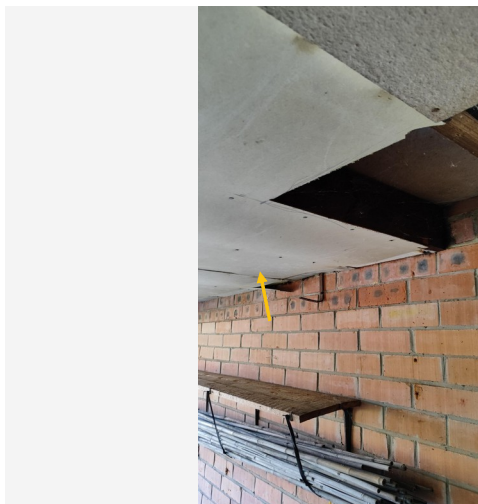
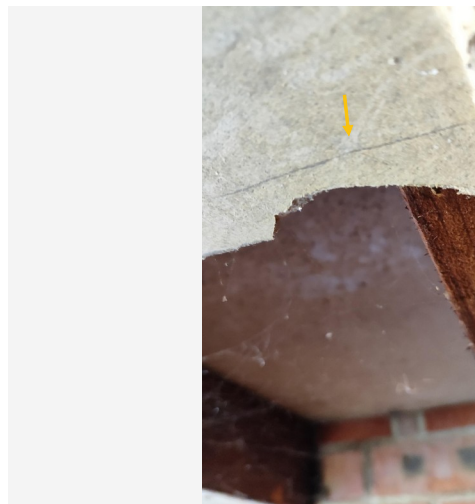
Beschrijving	Platen garage
Omgeving	Binnen
Primaire drager	Plafond
Asbestmateriaal	Plaat, paneel, tablet - Generiek
Bindmiddel van asbestmateriaal	Karton - papier - viltachtig
Gebondenheid op basis van bindmiddel	Niet-hechtgebonden
Hoeveelheid (gewicht - aantal)	<ul style="list-style-type: none">• 25,00 kg - 1 stuk
Totaal gewicht	25,00 kg
Eenvoudig bereikbaar	Ja
Bevestigingswijze	<ul style="list-style-type: none">• Geschroefd• Genageld, geniet
Identificatiemethode	Vaststelling met monstername
Destructieve handeling voor identificatie	Nee
Opmerking	Het gewicht betreft een schatting. Er worden geen rechten verleend aan dit gewicht.

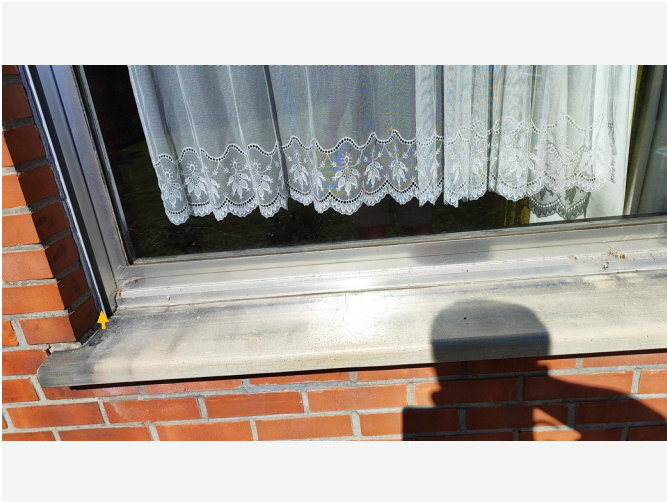
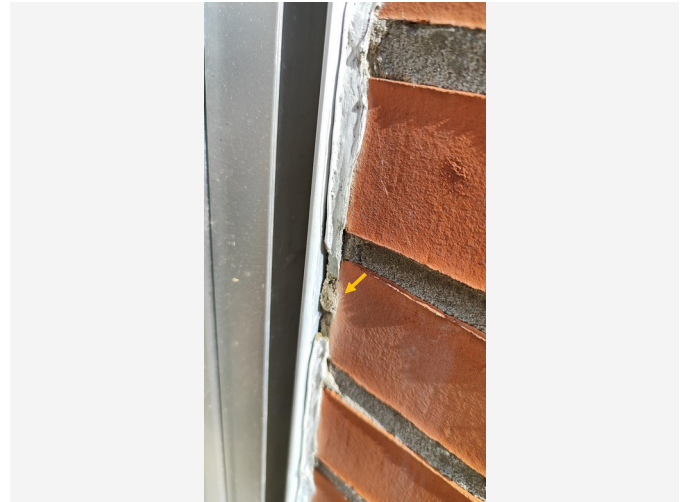
Beschrijving	Mastiek ramen
Omgeving	Buiten
Primaire drager	Wandopening verticaal (raam, deur, ...)
Asbestmateriaal	In-situ afwerkingslagen - Pasta, stopverf, voegsel, stopsel, vulsel, mastiek, katten, ...
Bindmiddel van asbestmateriaal	Kitten, mastiek, pasta
Gebondenheid op basis van bindmiddel	Hecht
Hoeveelheid (gewicht - aantal)	<ul style="list-style-type: none">• 20,00 kg - 1 stuk
Totaal gewicht	20,00 kg
Eenvoudig bereikbaar	Ja
Bevestigingswijze	<ul style="list-style-type: none">• Verlijmd, ingegoten, versmeerd
Identificatiemethode	Vaststelling met monsternamen
Destructieve handeling voor identificatie	Nee
Opmerking	<p>Notitie hoeveelheden</p> <p>betreft +/- 35 lm</p> <p>Het gewicht en lm is een bereedeneerde schatting. Er worden geen rechten verleend aan deze oppervlaktes. De dikte is een schatting die voorkomt uit de monsterplaatsen en is daarom niet altijd representatief</p>

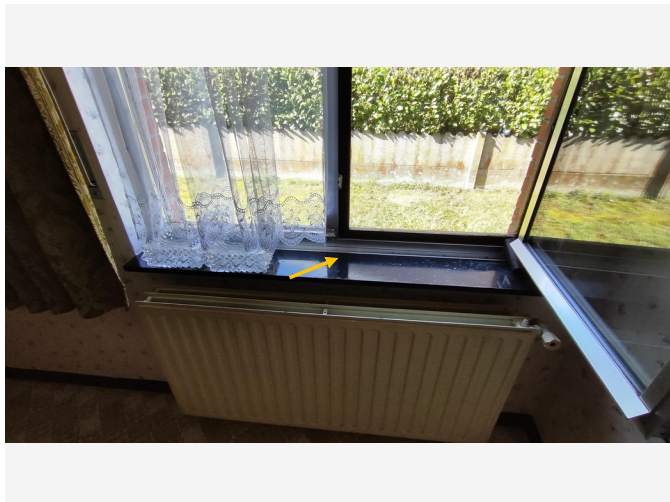
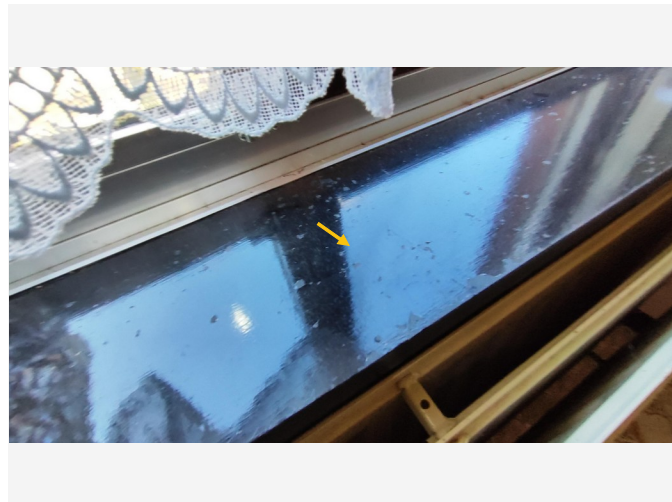
Beschrijving	Zwarte raamtabletten slaapkamer 1 en 2
Omgeving	Binnen
Primaire drager	Wandopening verticaal (raam, deur, ...)
Asbestmateriaal	Plaat, paneel, tablet - Type Massal
Bindmiddel van asbestmateriaal	Cement
Gebondenheid op basis van bindmiddel	Hecht
Hoeveelheid (oppervlakte - dikte - aantal)	<ul style="list-style-type: none">• 2,00 m² - 2,00 cm - 1 stuk
Totaal volume	0,04 m ³
Eenvoudig bereikbaar	Ja
Bevestigingswijze	<ul style="list-style-type: none">• Geklemd
Identificatiemethode	Vaststelling zonder monstername
Destructieve handeling voor identificatie	Nee
Opmerking	De vermelde oppervlaktes, diktes, gewichten en volumes betreffen een beredeneerde schatting. Er worden geen rechten verleend aan deze oppervlaktes/diktes/volumes.

- Eenvoudige handelingen: mag via doe-het-zelf of door werknemer(s) met opleidingsattest eenvoudige handelingen
: De dorpels of tabletten kunnen voorzichtig losgebeiteld worden , extra bevochtigen om stof te voorkomen + dragen van de nodige beschermingsmiddelen (mondmasker ffp3, handschoenen,tyvec) verpakken in plastic folie en afvoeren naar het containerpark als hechtgebonden asbestafval.

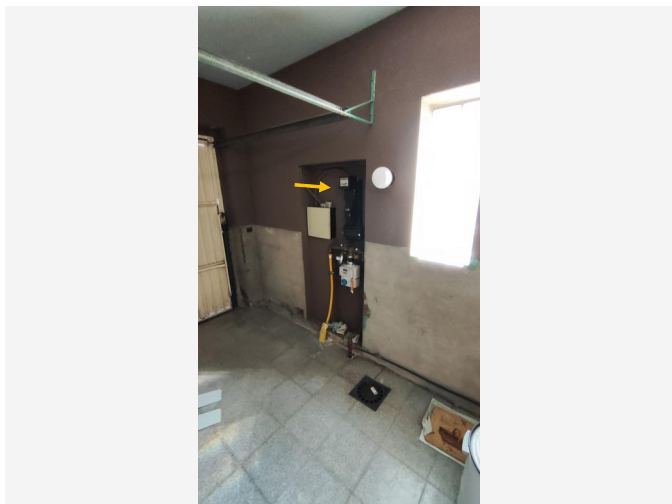
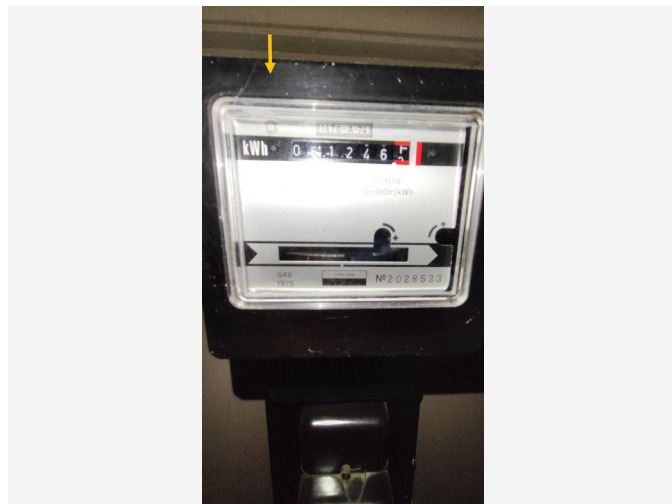
Beschrijving	Bakeliete kWh-teller
Omgeving	Binnen
Primaire drager	Communicatie en elektrische infrastructuur en uitrusting
Asbestmateriaal	Plaat, paneel, tablet - Type Bakeliet
Bindmiddel van asbestmateriaal	Kunststof of -hars
Gebondenheid op basis van bindmiddel	Hecht
Hoeveelheid (oppervlakte - dikte - aantal)	<ul style="list-style-type: none"> • 0,50 m² - 0,20 cm - 1 stuk
Totaal volume	0,001 m ³
Eenvoudig bereikbaar	Ja
Bevestigingswijze	<ul style="list-style-type: none"> • Geschroefd
Identificatiemethode	Vaststelling zonder monstername
Destructieve handeling voor identificatie	Nee
Opmerking	<p>Het is moeilijk te bepalen of de bakeliettoepassingen in de woning ook effectief asbesthoudend zijn (het kan ook gaan om de asbestvrije variant).</p> <p>-Er werd geen monster genomen owv beschadiging aan een elektrisch gerelateerde toepassing, extra controle bij verwijdering van het verdacht materiaal. Vermoedelijk zullen de toepassingen verwijderd worden bij aanpassing van het elektriciteitsnetwerk.</p>

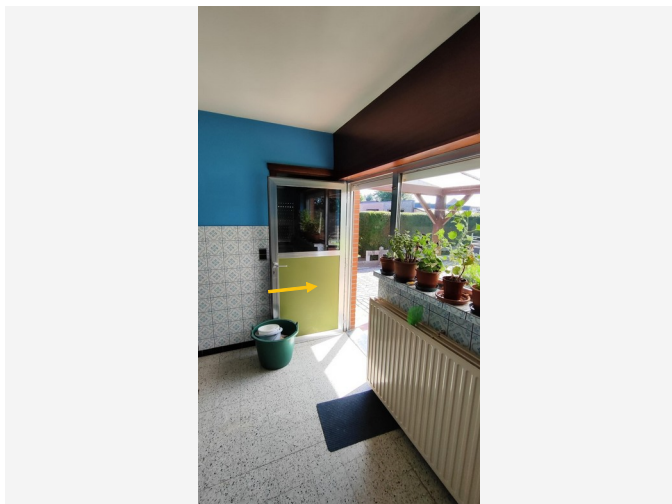
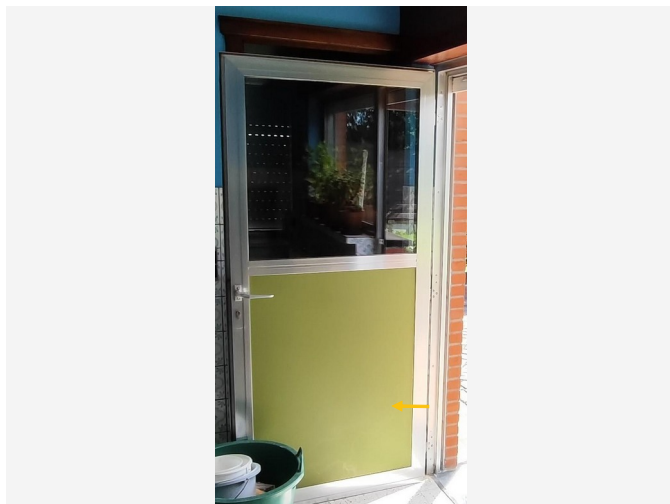
Beschrijving	Glasal achterdeur
Omgeving	Buiten
Primaire drager	Wandopening verticaal (raam, deur, ...)
Asbestmateriaal	Plaat, paneel, tablet - Geëmailleerd, type Glasal
Bindmiddel van asbestmateriaal	Cement
Gebondenheid op basis van bindmiddel	Hecht
Hoeveelheid (oppervlakte - dikte - aantal)	• 1,50 m ² - 0,50 cm - 1 stuk
Totaal volume	0,008 m ³
Eenvoudig bereikbaar	Ja
Bevestigingswijze	• Geklemd
Identificatiemethode	Vaststelling zonder monsternamen
Destructieve handeling voor identificatie	Nee
Opmerking	De vermelde oppervlaktes, diktes, gewichten en volumes betreffen een beredeneerde schatting. Er worden geen rechten verleend aan deze oppervlaktes/diktes/volumes.

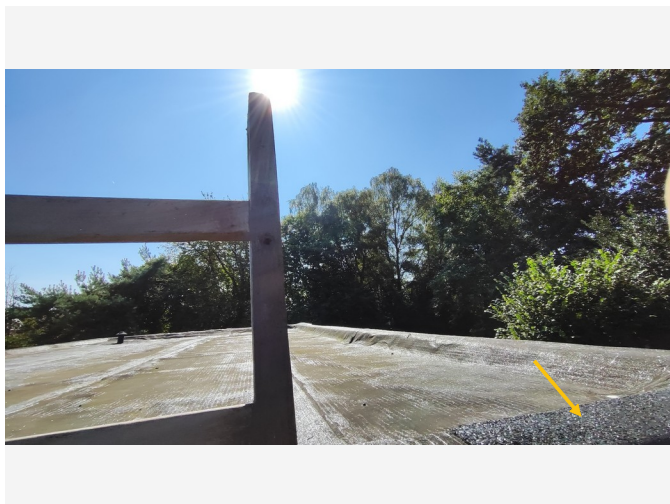
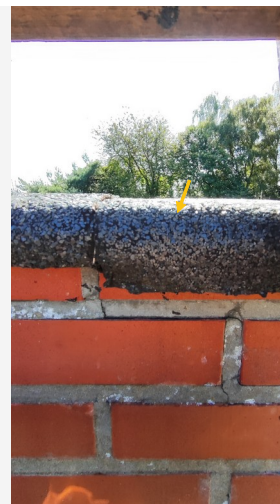
Beschrijving	Roofing garage
Omgeving	Buiten
Primaire drager	Plat dak
Asbestmateriaal	Dak- en gevelbekleding - Roofing
Bindmiddel van asbestmateriaal	Bitumen (roofing, teer, asfalt)
Gebondenheid op basis van bindmiddel	Hecht
Hoeveelheid (oppervlakte - aantal)	<ul style="list-style-type: none">• 10,00 m² - 1 stuk
Totale oppervlakte	10,00 m ²
Eenvoudig bereikbaar	Ja
Bevestigingswijze	<ul style="list-style-type: none">• Verlijmd, ingegoten, versmeerd
Identificatiemethode	Vaststelling met monstername
Destructieve handeling voor identificatie	Nee
Opmerking	Er werd een staal genomen aan een overlappend stuk roofing waardoor de waterdichtheid van de dakbedekking niet in het gedrang komt. Het is niet duidelijk of er asbestverdachte onderlagen aanwezig zijn. Extra controle/staalname aangewezen bij renovatiewerken. De vermelde oppervlaktes, diktes en volumes betreffen een bereedeneerde schatting. Er worden geen rechten verleend aan deze oppervlaktes/diktes/volumes.

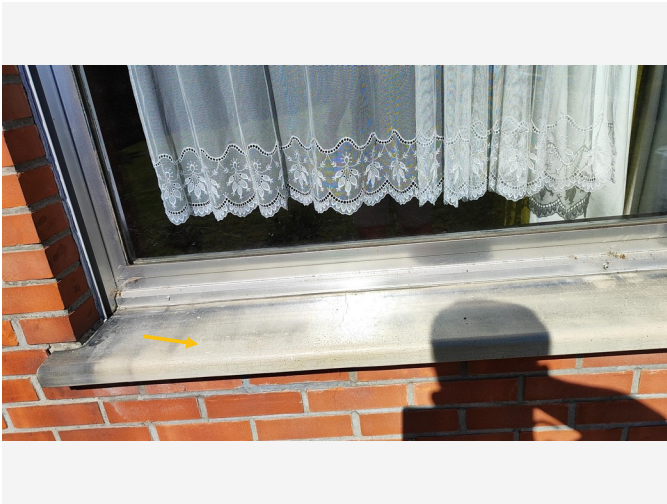
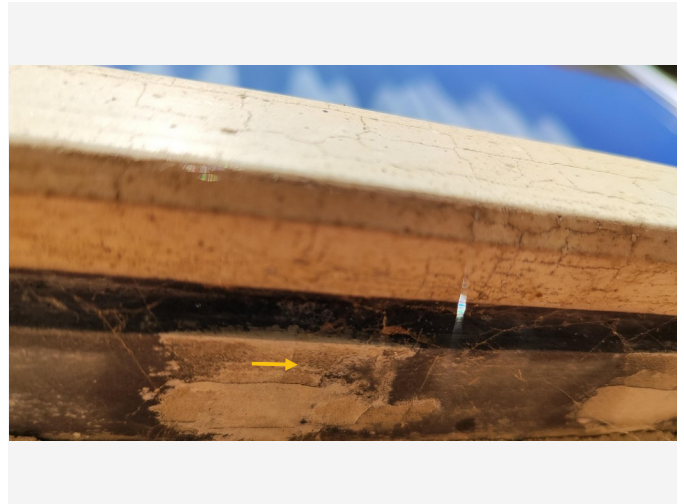
Beschrijving	Dorpels ramen
Omgeving	Buiten
Primaire drager	Wand buitenschil
Asbestmateriaal	Asbestcemente dorpels
Bindmiddel van asbestmateriaal	Cement
Gebondenheid op basis van bindmiddel	Hecht
Hoeveelheid (gewicht - aantal)	<ul style="list-style-type: none">• 85,00 kg - 1 stuk
Totaal gewicht	85,00 kg
Eenvoudig bereikbaar	Ja
Bevestigingswijze	<ul style="list-style-type: none">• Verlijmd, ingegoten, versmeerd
Identificatiemethode	Vaststelling zonder monstername
Destructieve handeling voor identificatie	Nee
Opmerking	Het gewicht betreft een schatting. Er worden geen rechten verleend aan dit gewicht.

- Eenvoudige handelingen: mag via doe-het-zelf of door werknemer(s) met opleidingsattest eenvoudige handelingen
De dorpels kunnen voorzichtig losgebeiteld worden, extra bevochtigen om stof te voorkomen + dragen van de nodige beschermingsmiddelen (mondmasker ffp3, handschoenen, tyvec) verpakken in plastic folie en afvoeren naar het containerpark als hechtgebonden asbestafval.

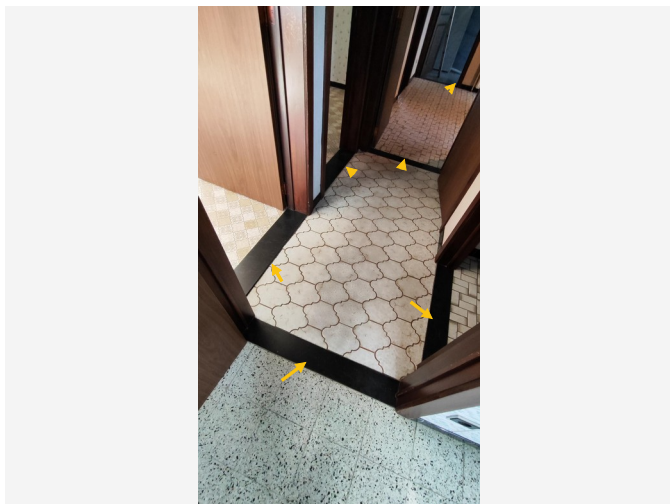
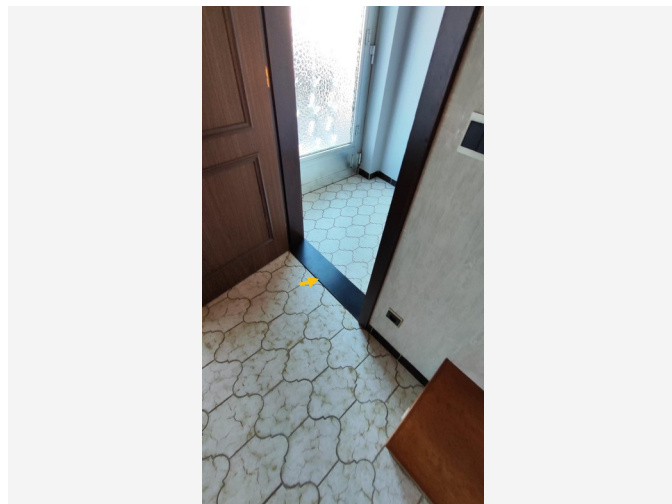
Beschrijving	Zwarte vloerorpels
Omgeving	Binnen
Primaire drager	Wandopening verticaal (raam, deur, ...)
Asbestmateriaal	Plaat, paneel, tablet - Type Massal
Bindmiddel van asbestmateriaal	Cement
Gebondenheid op basis van bindmiddel	Hecht
Hoeveelheid (oppervlakte - dikte - aantal)	<ul style="list-style-type: none">• 4,00 m² - 3,00 cm - 1 stuk
Totaal volume	0,12 m ³
Eenvoudig bereikbaar	Ja
Bevestigingswijze	<ul style="list-style-type: none">• Verlijmd, ingegoten, versmeerd
Identificatiemethode	Vaststelling zonder monsternamen
Destructieve handeling voor identificatie	Nee
Opmerking	De vermelde oppervlaktes, diktes, gewichten en volumes betreffen een beredeneerde schatting. Er worden geen rechten verleend aan deze oppervlaktes/diktes/volumes.

- Eenvoudige handelingen: mag via doe-het-zelf of door werknemer(s) met opleidingsattest eenvoudige handelingen
: De dorpels of tabletten kunnen voorzichtig losgebeiteld worden , extra bevochtigen om stof te voorkomen + dragen van de nodige beschermingsmiddelen (mondmasker ffp3, handschoenen,tyvec) verpakken in plastic folie en afvoeren naar het containerpark als hechtgebonden asbestafval.

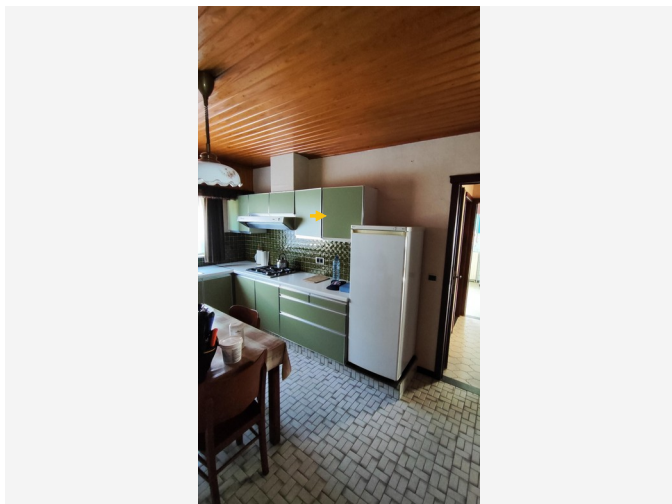
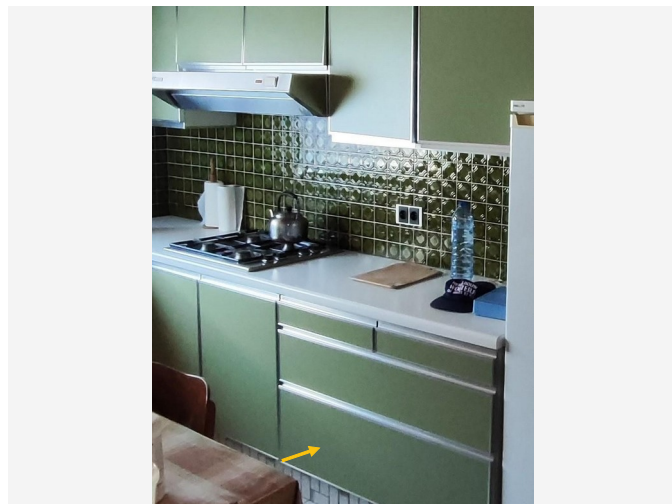
Beschrijving	Glasal keuken
Omgeving	Binnen
Primaire drager	Inrichting (meubilair, ...)
Asbestmateriaal	Plaat, paneel, tablet - Geëmailleerd, type Glasal
Bindmiddel van asbestmateriaal	Cement
Gebondenheid op basis van bindmiddel	Hecht
Hoeveelheid (oppervlakte - dikte - aantal)	• 8,00 m ² - 0,50 cm - 1 stuk
Totaal volume	0,04 m ³
Eenvoudig bereikbaar	Ja
Bevestigingswijze	• Geklemd
Identificatiemethode	Vaststelling zonder monstername
Destructieve handeling voor identificatie	Nee
Opmerking	De vermelde oppervlaktes, diktes, gewichten en volumes betreffen een beredeneerde schatting. Er worden geen rechten verleend aan deze oppervlaktes/diktes/volumes.

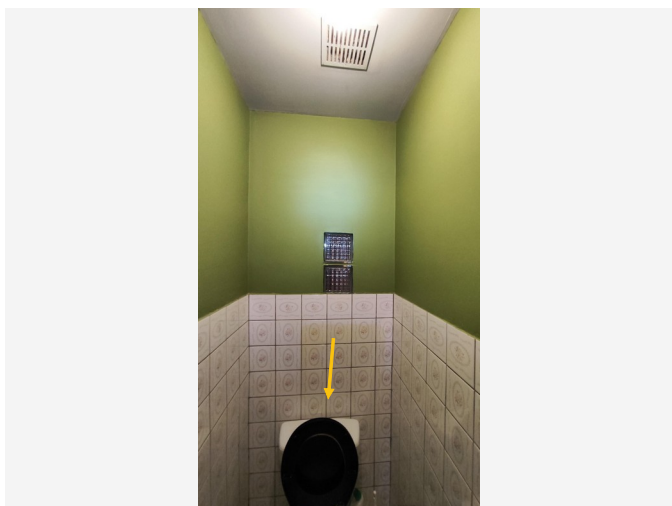
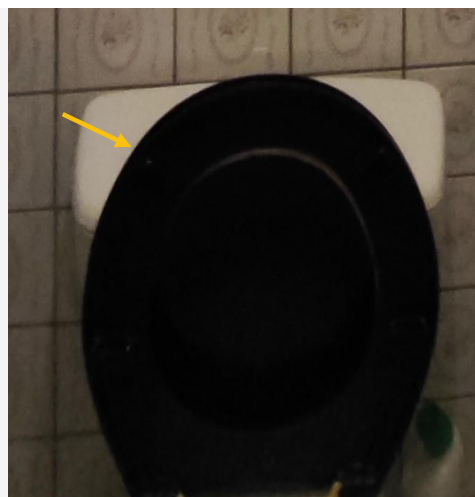
Beschrijving	Bakelieten WC-bril
Omgeving	Binnen
Primaire drager	Inrichting (meubilair, ...)
Asbestmateriaal	Plaat, paneel, tablet - Type Bakeliet
Bindmiddel van asbestmateriaal	Kunststof of -hars
Gebondenheid op basis van bindmiddel	Hecht
Hoeveelheid (oppervlakte - dikte - aantal)	<ul style="list-style-type: none">• 1,00 m² - 1,99 cm - 1 stuk
Totaal volume	0,02 m ³
Eenvoudig bereikbaar	Ja
Bevestigingswijze	<ul style="list-style-type: none">• Geschroefd
Identificatiemethode	Vaststelling zonder monsternamen
Destructieve handeling voor identificatie	Nee
Opmerking	<p>Het is moeilijk te bepalen of de bakeliettoepassingen in de woning ook effectief asbesthoudend zijn (het kan ook gaan om de asbestvrije variant).</p> <p>-Er werd geen monster genomen omw beschadiging aan een elektrisch gerelateerde toepassing, extra controle bij verwijdering van het verdacht materiaal. Vermoedelijk zullen de toepassingen verwijderd worden bij aanpassing van het elektriciteitsnetwerk.</p>

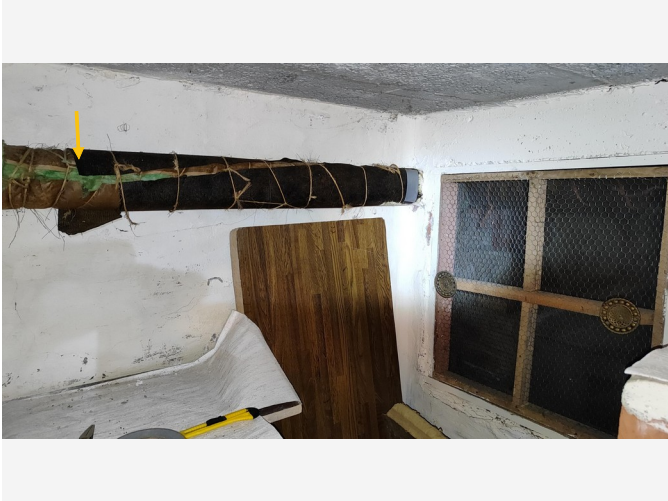
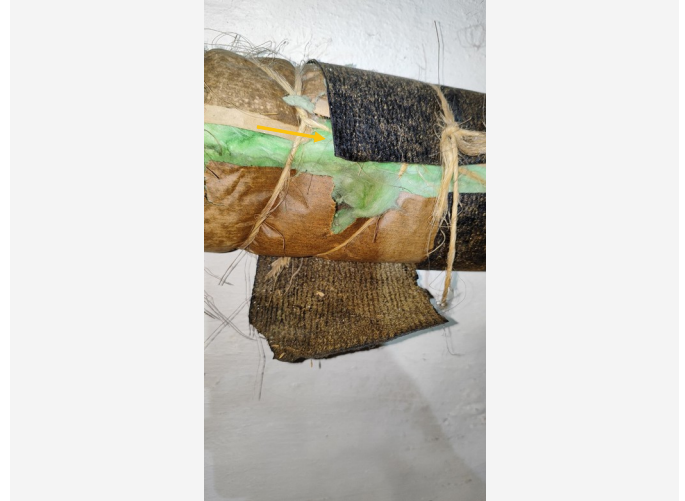
Fiche 25: Bitumen leidingisolatie

Geen asbest

Beschrijving	Bitumen leidingisolatie
Omgeving	Binnen
Primaire drager	HVAC infrastructuur en uitrusting
Bindmiddel van materiaal	Bitumen (roofing, teer, asfalt)
Gebondenheid op basis van bindmiddel	Hecht
Hoeveelheid (lengte - omtrek - dikte - aantal)	<ul style="list-style-type: none">• 2,00 m - 40,00 cm - 10,00 cm - 1 stuk
Totaal volume	0,08 m ³
Identificatiemethode	Vaststelling met monsternamen
Destructieve handeling voor identificatie	Nee
Opmerking	<p>Er werden mengmonsters genomen volgens de richtlijnen van het inspectieprotocol.</p> <p>Er kunnen bijkomende stalen genomen worden om bepaalde zones uit te sluiten</p>

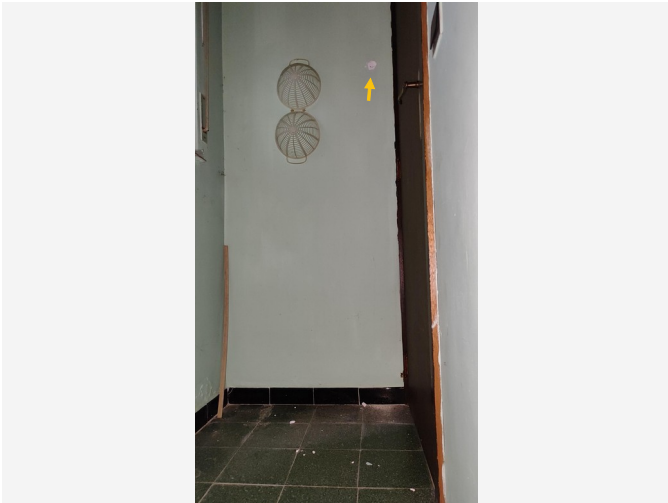
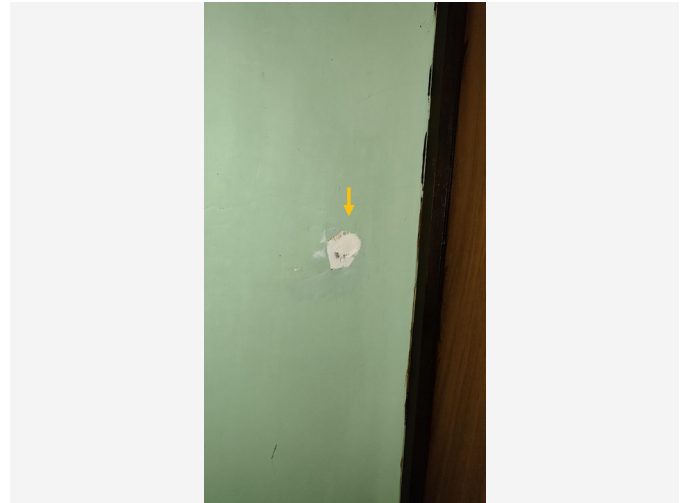
Beschrijving	Pleisterwerk muren
Omgeving	Binnen
Primaire drager	Binnenwand
Bindmiddel van materiaal	Gips - kalk
Gebondenheid op basis van bindmiddel	Niet-hechtgebonden
Hoeveelheid (oppervlakte - dikte - aantal)	• 300,00 m ² - 2,00 cm - 1 stuk
Totaal volume	6,00 m ³
Identificatiemethode	Vaststelling met monstername
Destructieve handeling voor identificatie	Nee
Opmerking	<p>Volgens het inspectieprotocol is een monstername van het pleisterwerk verplicht om dit te identificeren als niet-asbesthoudend.</p> <p>Locatie staalnames: individuele ruimte: slaapkamer 1 / natte ruimte: keuken / stookplaats: inpandige garage / traphal: trap naar kelder</p> <p>De vermelde oppervlaktes en volumes betreffen een beredeneerde schatting. Er worden geen rechten verleend aan deze oppervlaktes/volumes. De dikte is een schatting die voorkomt uit de monsterplaatsen en is daarom niet altijd representatief.</p>

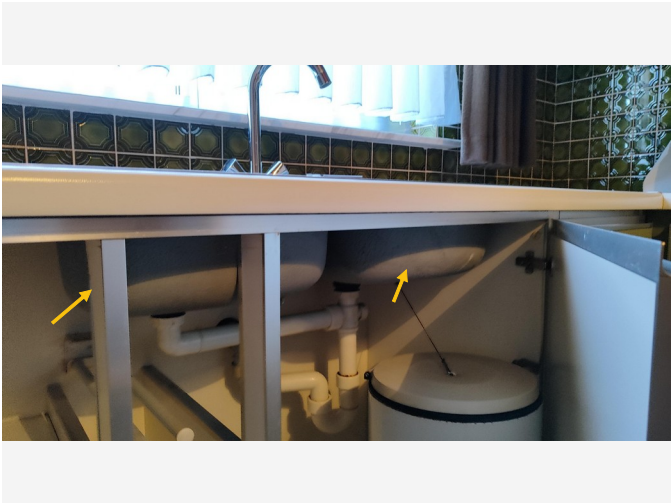
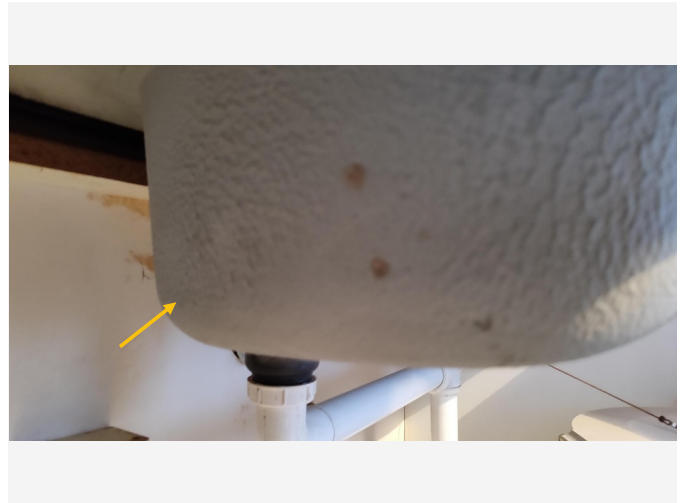
Fiche 28: coating spoelbak keuken

Geen asbest
