Asbestinventarisatetest

Dopheidestraat 12, 2250 Olen

Attestnummer : 20240911-000409.000

Niet-asbestveilig

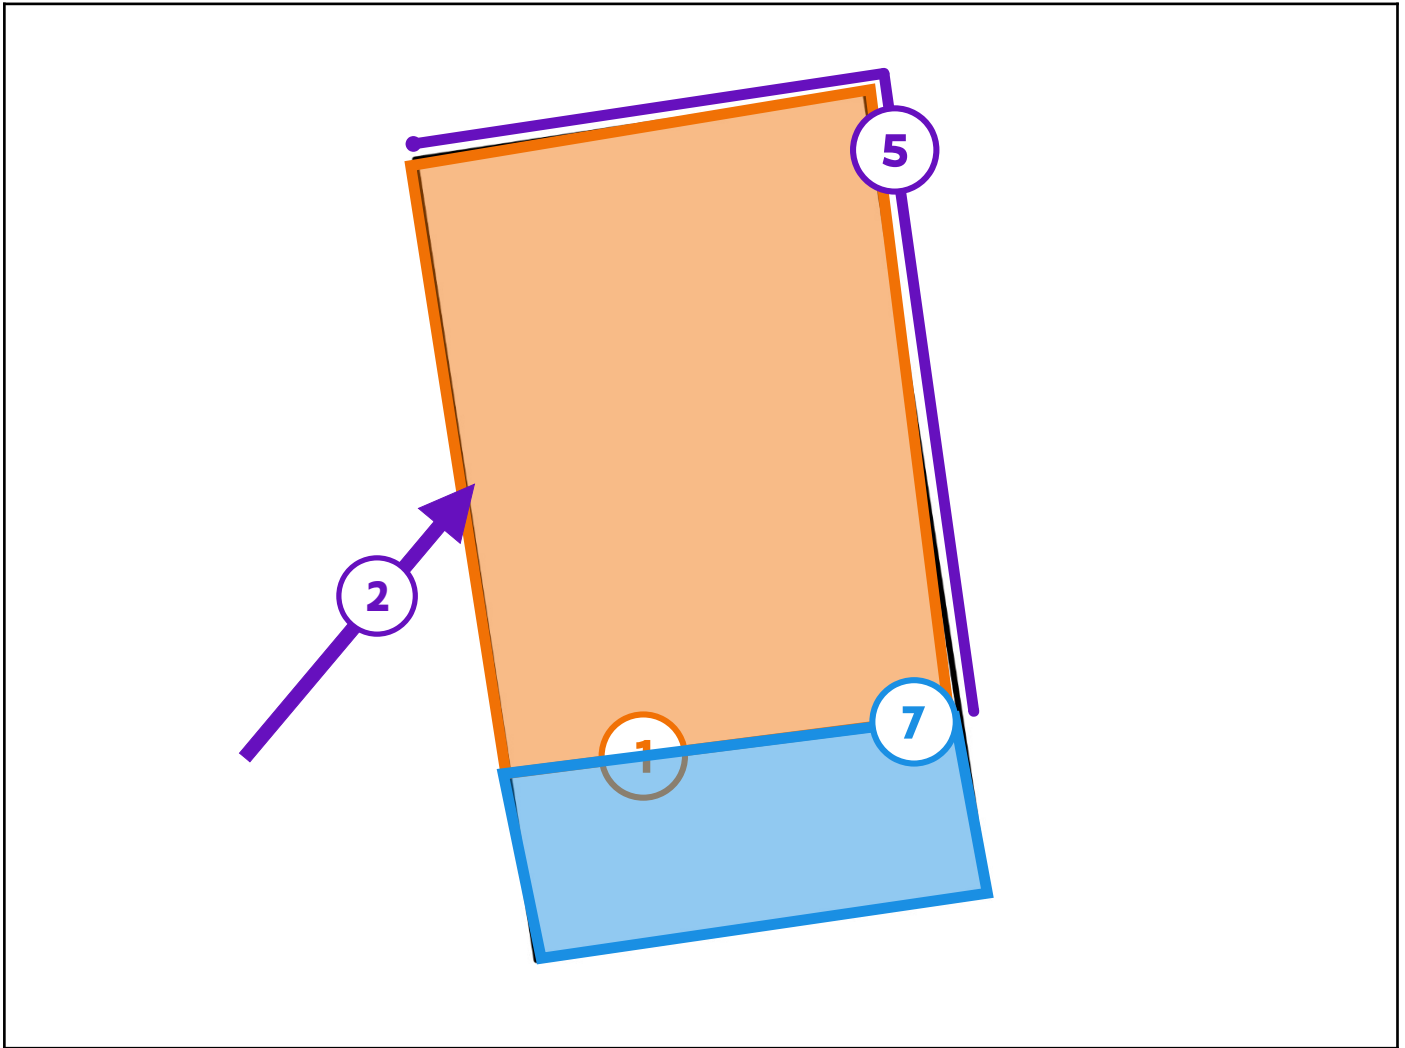
Plan 1.1: Hoofdgebouw plan

Beschrijving	Type	Actie
1. Dakleien	Asbestmateriaal	Verwijderen
2. Rookgaskanaal	Beperking	-
5. Crepi afwerking	Advies	-
7. Roofing achterbouw	Geen asbest	-

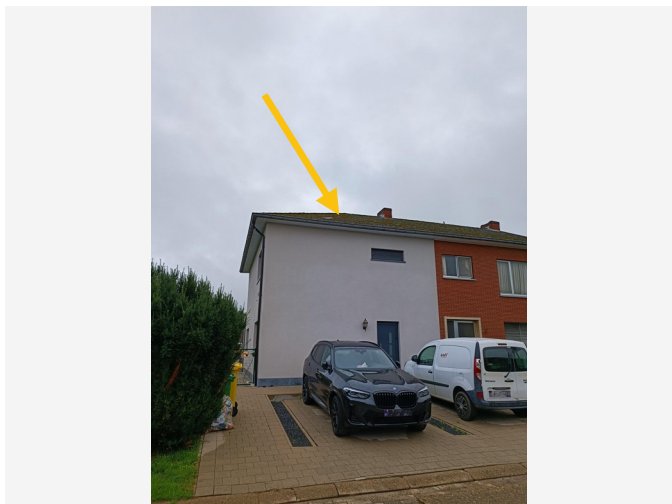
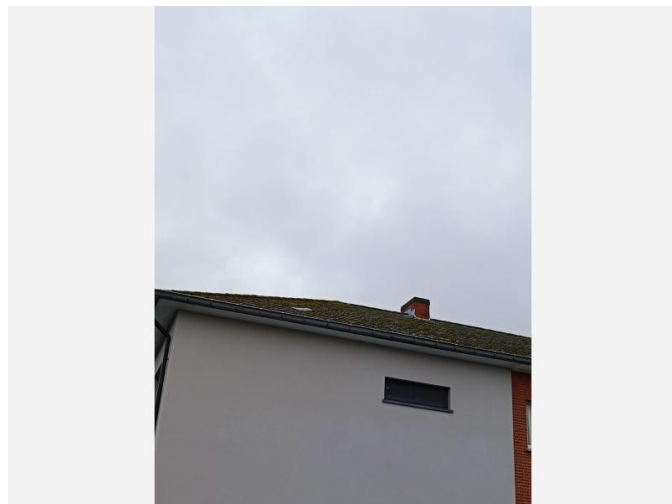
Het asbestmateriaal valt onder de mijlpaal van 2034.

Verwijderen

Eindbeoordeling materiaalrisico	Verhoogd materiaalrisico en/of verhoogde kans op vezelvrijgave
---------------------------------	--

Gebondenheid	Categorie 1: hechtgebonden in oorsprong
Asbestsoort (vezeltype)	Crocidoliet aanwezig
Asbestconcentratie	Laag (< 50%)
Afschermingsgraad van het gehele materiaal	Geheel of deels vrij aan de buitenlucht
Toestand van het materiaal	Matig beschadigd, matig verweerd

Beschrijving	Dakleien
Omgeving	Buiten
Primaire drager	Schuin dak
Asbestmateriaal	Dak- en gevelbekleding - Lei, shingle
Bindmiddel van asbestmateriaal	Cement
Gebondenheid op basis van bindmiddel	Hecht
Hoeveelheid (oppervlakte - aantal)	• 77,67 m ² - 1 stuk
Totale oppervlakte	77,67 m ²
Eenvoudig bereikbaar	Ja
Bevestigingswijze	• Genageld, geniet
Identificatiemethode	Vaststelling zonder monstername
Destructieve handeling voor identificatie	Nee
Opmerking	De leien zijn visueel en volgens expertise als asbestverdacht beschouwd. De vermelde oppervlaktes, diktes en volumes betreffen een beredeneerde schatting. Er worden geen rechten verleend aan deze oppervlaktes/diktes/volumes.

- Zorg voor een veilig beheer. Vermijd het beschadigen van het asbestmateriaal. Controleer de toestand jaarlijks op wijzigingen.

- Eenvoudige handelingen: mag via doe-het-zelf of door werknemer(s) met opleidingsattest eenvoudige handelingen
Dragen van de nodige beschermingsmiddelen (mondmasker ffp3, handschoenen, tyvec). Indien mogelijk de ondervloer afdekken, leien voorzichtig verwijderen, extra fixeren, niet breken, niet gooien, onmiddellijk verpakken of voorzichtig in container met asbest bag plaatsen.

Gebruik geen stortkokers.

Indien leien in slechte staat zijn en kans bestaat op breken: Eenvoudige handeling opgeleid personeel, alle werknemer(s) moeten wel beschikken over een opleidingsattest eenvoudige handelingen 8u

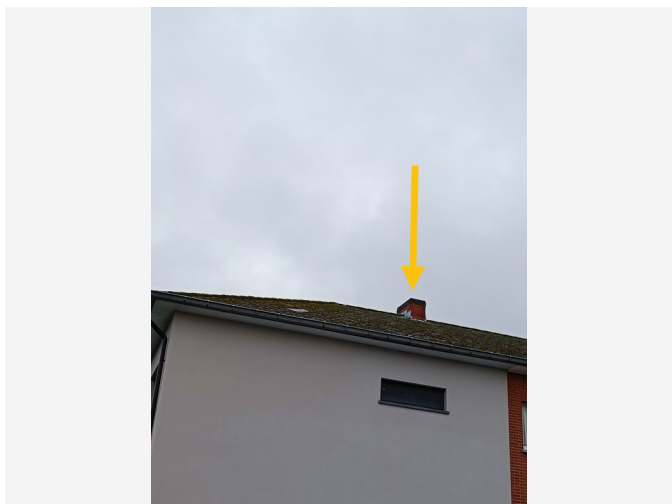
Situeringfoto

Tijdelijke beperking

Reden: Het te onderzoeken materiaal situeert zich hoger dan 3,50 m te rekenen vanaf een veilige ondergrond

Uitleg van de asbestdeskundige: Binnenzijde van het rookgaskanaal kon niet worden gecontroleerd omwille van de hoogtebeperking van 3.5 meter.

Opening schouw is hoger dan 3.5m van een veilige ondergrond verwijderd.

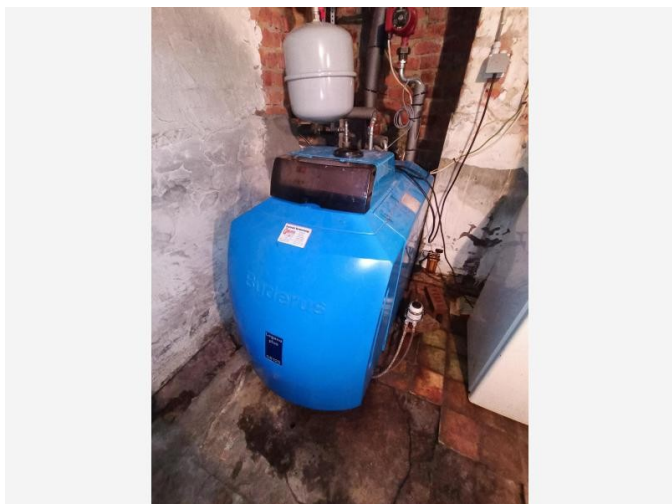
Het serienummer van de ketel werd nagekeken. Deze informeert ons dat de ketel dateert van na 2001.

We kunnen er van uit gaan dat deze geen asbesthoudende materialen bevat.

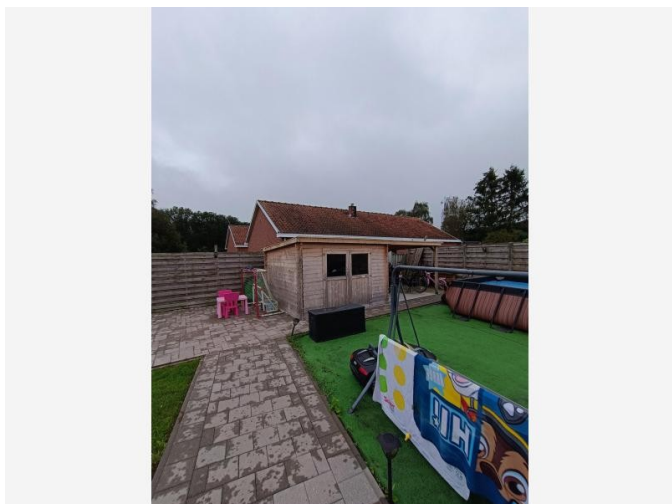
Tuinhuis werd gecontroleerd en is opgebouwd uit houtwerk en kunststof dak.

Geen zichtbare, asbesthoudende materialen geconstateerd.

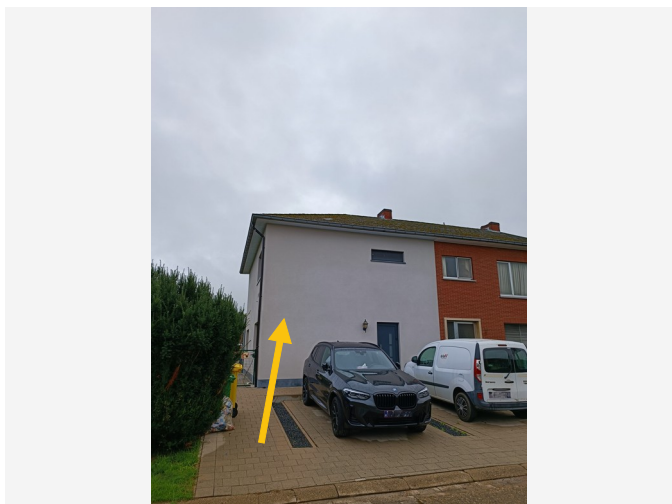
De crepi is geplaatst na 2001 en is niet asbestverdacht (bewijsdocument in bijlage)

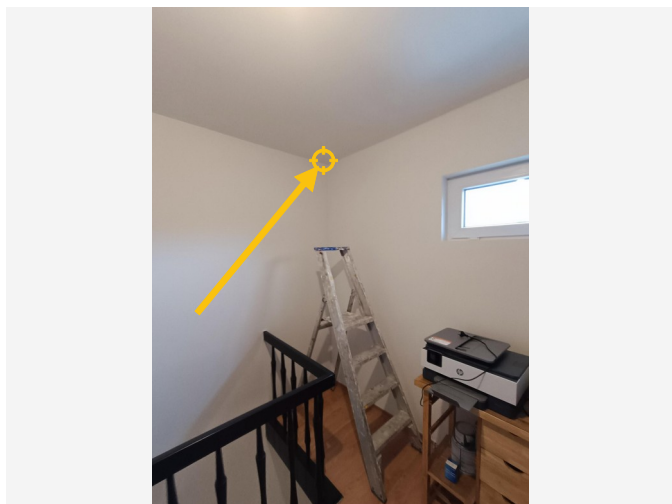
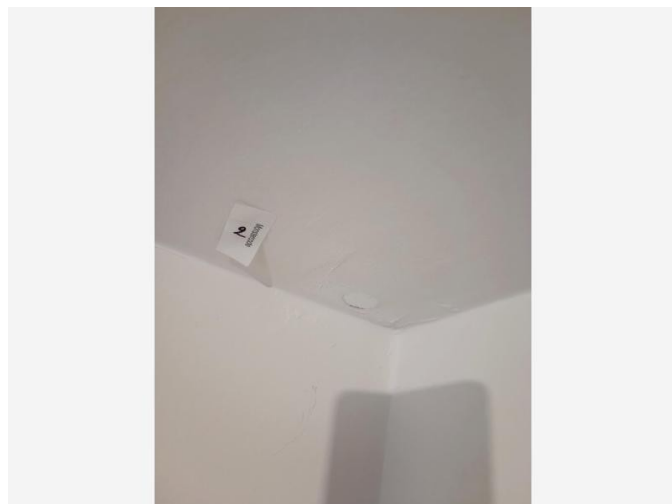
Fiche 6: Pleisterwerk plafond

Geen asbest

#	Type	Referentie	Resultaat
6.1	Mengmonster	2	Geen asbest

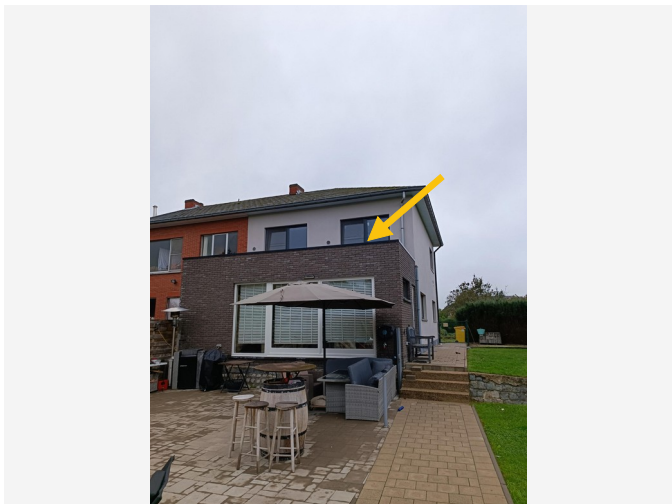
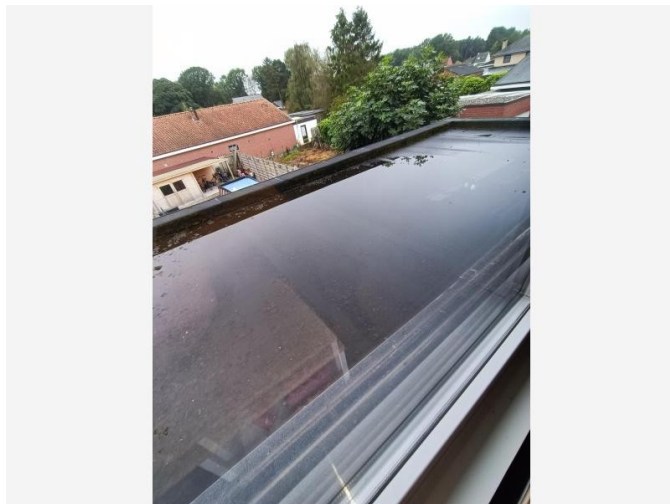
Fiche 7: Roofing achterbouw

Geen asbest

Beschrijving	Roofing achterbouw
Omgeving	Buiten
Primaire drager	Plat dak
Bindmiddel van materiaal	Bitumen (roofing, teer, asfalt)
Gebondenheid op basis van bindmiddel	Hecht
Hoeveelheid (oppervlakte - aantal)	• 22,32 m ² - 1 stuk
Totale oppervlakte	22,32 m ²
Identificatiemethode	Vaststelling met bewijsdocument, zonder monstername
Destructieve handeling voor identificatie	Nee
Opmerking	De roofing werd geplaatst in 2017 door firma HenK, cfr. factuur dd. 08/06/2017 (zie bewijsdocumenten). We nemen aan dat bitumen geplaatst na 2001 niet asbesthoudend zijn.

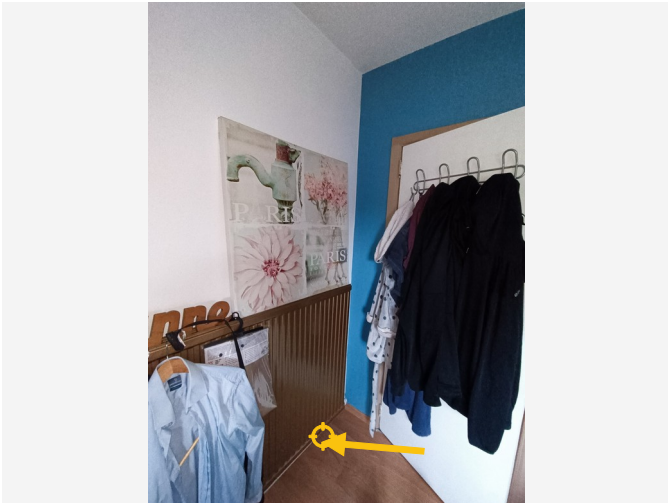
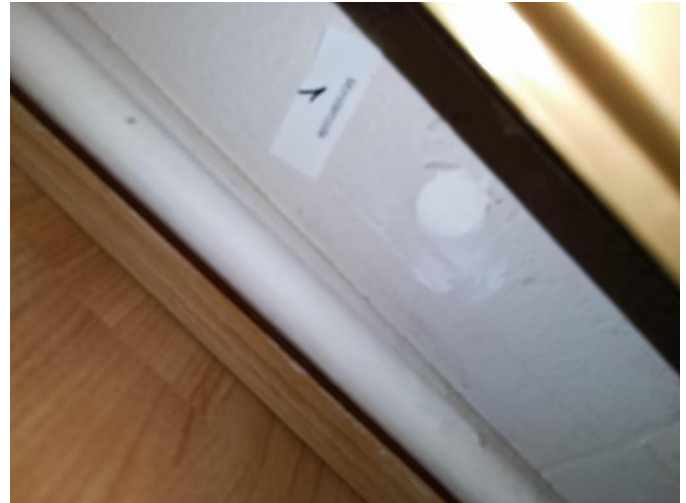
Fiche 8: Pleisterwerk muren

Geen asbest

#	Type	Referentie	Resultaat
8.1	Mengmonster	1	Geen asbest
