Asbestinventarisatetest

Molenwijk 19, 2260 Westerlo

Attestnummer : 20250109-000238.000

Uitgegeven op : 09.01.2025

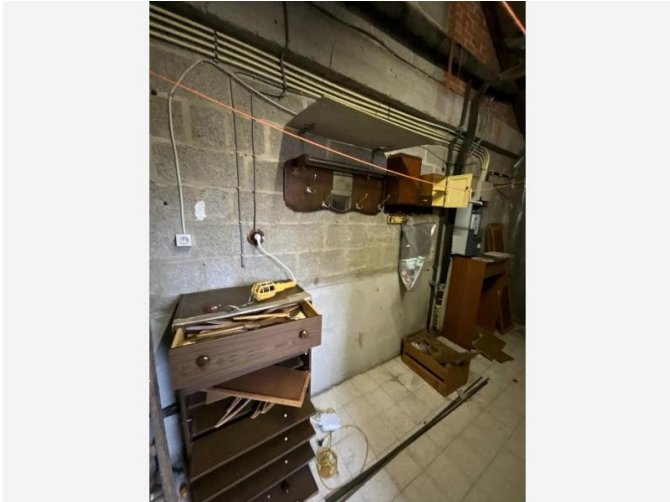
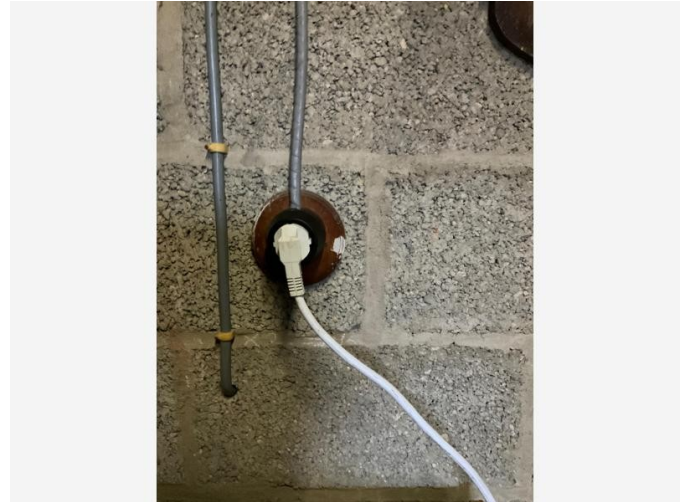
Het asbestmateriaal valt onder de mijlpaal van 2040.

Eindbeoordeling materiaalrisico	Laag materiaalrisico en/of verlaagde kans op vezelvrijgave
---------------------------------	--

Gebondenheid	Categorie 1: hechtgebonden in oorsprong
Asbestsoort (vezeltype)	Crocidoliet aanwezig
Asbestconcentratie	Laag (< 50%)
Afschermingsgraad van het gehele materiaal	Geheel of deels (ook) vrij aan de binnenlucht
Toestand van het materiaal	Onbeschadigd, niet verweerd

Beschrijving	Bakeliet toep.(schakelaars-stopcontacten-verdeeldozen)
Omgeving	Binnen
Primaire drager	Communicatie en elektrische infrastructuur en uitrusting
Asbestmateriaal	Plaat, paneel, tablet - Type Bakeliet
Bindmiddel van asbestmateriaal	Kunststof of -hars
Gebondenheid op basis van bindmiddel	Hecht
Hoeveelheid (oppervlakte - dikte - aantal)	<ul style="list-style-type: none"> • 1,00 m² - 2,00 cm - 1 stuk
Totaal volume	0,02 m ³
Eenvoudig bereikbaar	Ja
Bevestigingswijze	<ul style="list-style-type: none"> • Geschroefd
Identificatiemethode	Vaststelling zonder monstername
Destructieve handeling voor identificatie	Nee
Opmerking	<p>aantal stuks X , de toepassingen zijn aanwezig op verschillende plaatsen in de woning</p> <p>Het is moeilijk te bepalen of de bakeliettoepassingen in de woning ook effectief asbesthoudend zijn (het kan ook gaan om de asbestvrije variant).</p> <p>Er werd geen monster genomen oww beschadiging aan een elektrisch gerelateerde toepassing, extra controle bij verwijdering van het verdacht materiaal.</p>

- Zorg voor een veilig beheer. Vermijd het beschadigen van het asbestmateriaal. Controleer de toestand jaarlijks op wijzigingen.

- Eenvoudige handelingen: mag via doe-het-zelf of door werknemer(s) met opleidingsattest eenvoudige handelingen
Schakelaars, stopcontacten en andere gelijkaardige toepassingen kunnen eenvoudig losgeschroefd worden --> EH doe-het-zelf.

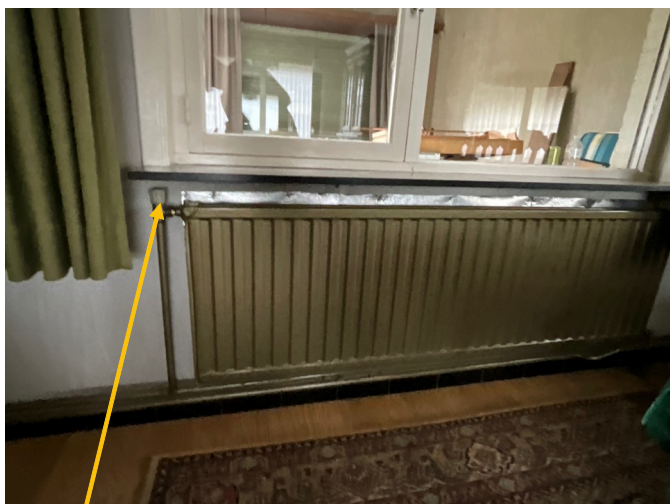
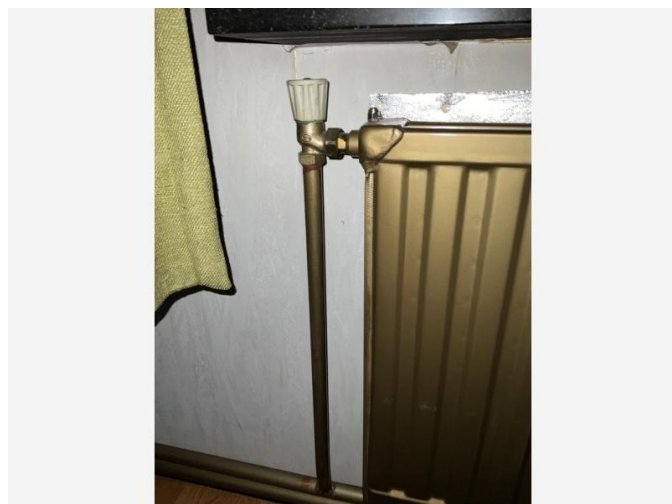
Het asbestmateriaal valt onder de mijlpaal van 2040.

Eindbeoordeling materiaalisico	Laag materiaalisico en/of verlaagde kans op vezelvrijgave
--------------------------------	---

Gebondenheid	Categorie 1: hechtgebonden in oorsprong
Asbestsoort (vezeltype)	Crocidoliet aanwezig
Asbestconcentratie	Laag (< 50%)
Afschermingsgraad van het gehele materiaal	Geheel of deels (ook) vrij aan de binnenlucht
Toestand van het materiaal	Onbeschadigd, niet verweerd

Beschrijving	Bakeliet toep. (radiatorknoppen)
Omgeving	Binnen
Primaire drager	Communicatie en elektrische infrastructuur en uitrusting
Asbestmateriaal	Plaat, paneel, tablet - Type Bakeliet
Bindmiddel van asbestmateriaal	Kunststof of -hars
Gebondenheid op basis van bindmiddel	Hecht
Hoeveelheid (oppervlakte - dikte - aantal)	<ul style="list-style-type: none"> • 1,00 m² - 3,00 cm - 1 stuk
Totaal volume	0,03 m ³
Eenvoudig bereikbaar	Ja
Bevestigingswijze	<ul style="list-style-type: none"> • Geschroefd
Identificatiemethode	Vaststelling zonder monsternamen
Destructieve handeling voor identificatie	Nee
Opmerking	<p>de toepassingen zijn aanwezig op verschillende plaatsen in de woning</p> <p>Het is moeilijk te bepalen of de bakeliettoepassingen in de woning ook effectief asbesthoudend zijn (het kan ook gaan om de asbestvrije variant).</p> <p>Er werd geen monster genomen o.w.v. beschadiging aan een elektrisch gerelateerde toepassing, extra controle bij verwijdering van het verdacht materiaal.</p>

- Zorg voor een veilig beheer. Vermijd het beschadigen van het asbestmateriaal. Controleer de toestand jaarlijks op wijzigingen.

- Eenvoudige handelingen: mag via doe-het-zelf of door werknemer(s) met opleidingsattest eenvoudige handelingen
Schakelaars, stopcontacten en andere gelijkaardige toepassingen kunnen eenvoudig losgeschroefd worden --> EH doe-het-zelf.

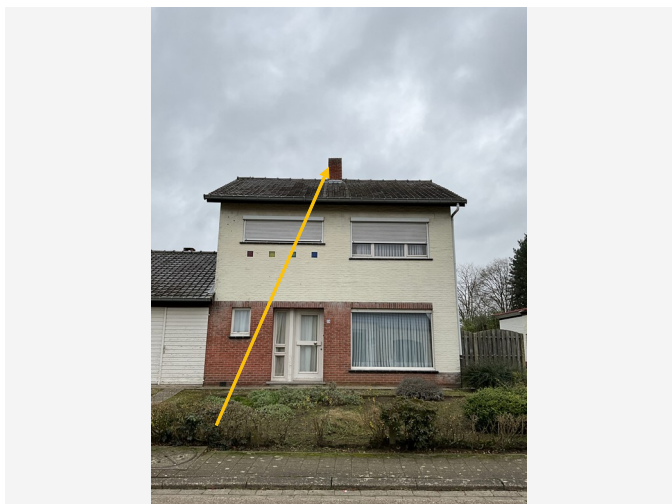
Situeringfoto

Tijdelijke beperking

Reden: Het te onderzoeken materiaal situeert zich hoger dan 3,50 m te rekenen vanaf een veilige ondergrond

Uitleg van de asbestdeskundige: Bij eventuele werken kan en een stelling plaatsen om de schouw te controleren.

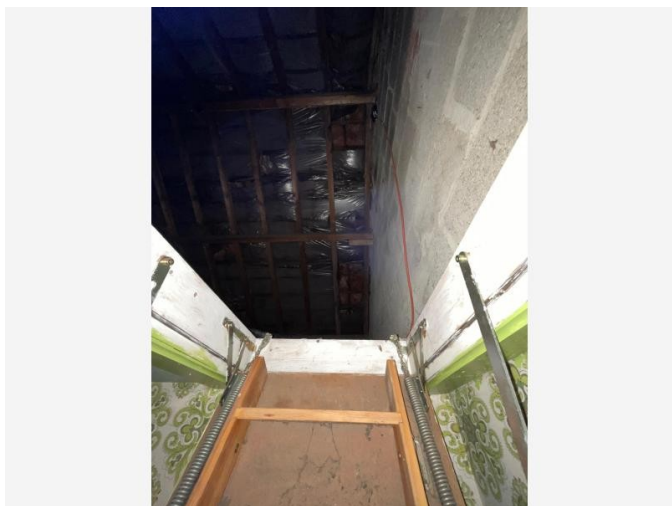
Het onderdak werd gecontroleerd. Er werden geen verdachte materialen opgemerkt.

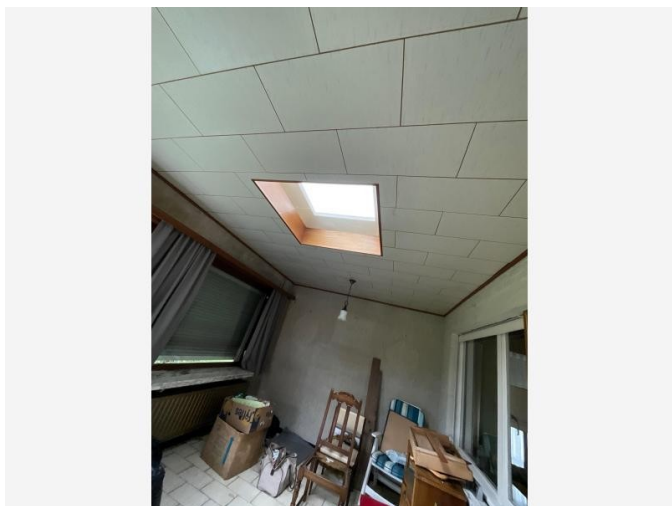
Er zijn plafonds afgewerkt in plaatmateriaal. Het is niet duidelijk of er pleisterwerk of verdacht materiaal aanwezig is achter deze valse plafonds, het is aangewezen om bijkomend onderzoek uit te voeren bij werken.

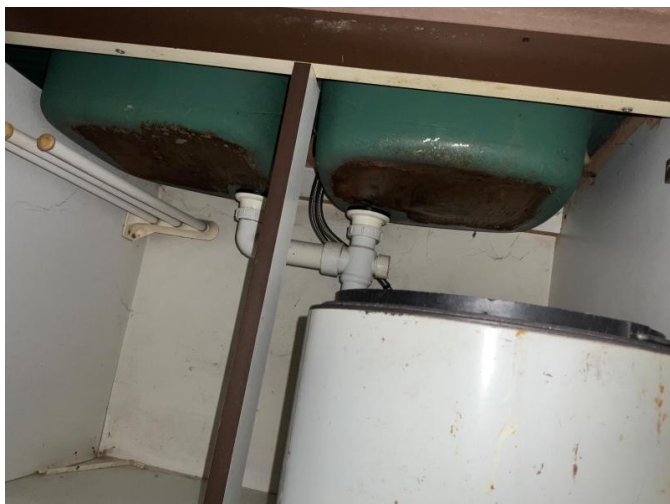
de ontdreuningsplaat spoelbak keuken werd gecontroleerd en is niet verdacht

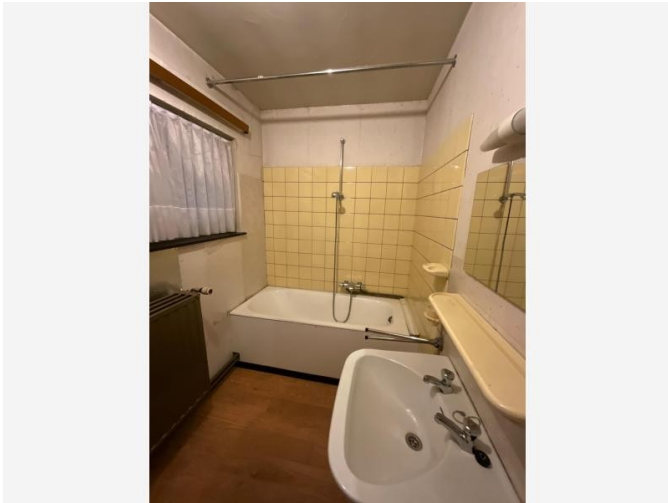
In het inspectieprotocol is een monstername van tegellijm verplicht om dit te identificeren als niet-asbesthoudend. Er waren geen facturen ter beschikking die bevestigen dat de tegels na 2001 waren geplaatst. Er waren geen bestaande beschadigingen aan de wandtegels om de lijm voldoende te kunnen inspecteren. Om dit af te toetsen is het aangewezen om bij eventuele renovatiewerken aan de tegels verder onderzoek/staalname te laten uitvoeren ter controle.

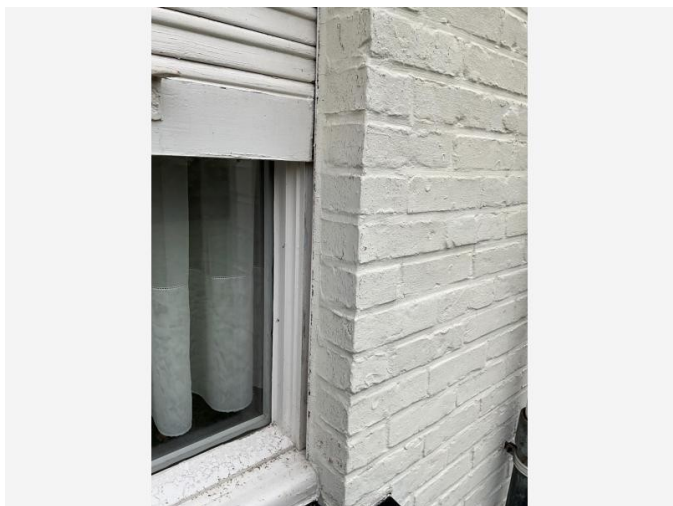
De mastiek werd gecontroleerd en als niet-asbesthoudend beschouwd. (zacht en elastisch)

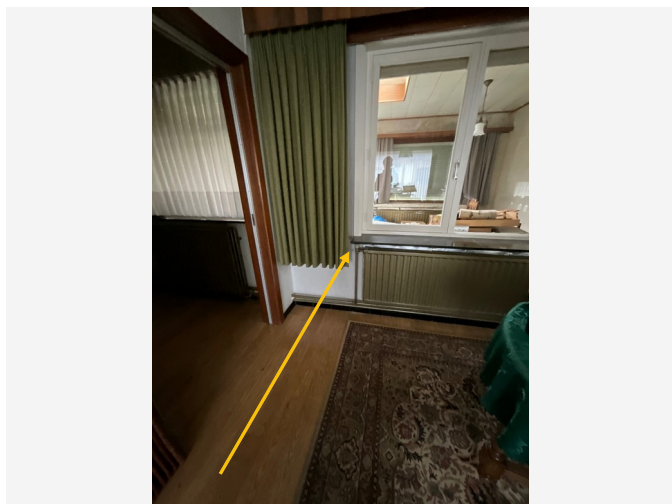
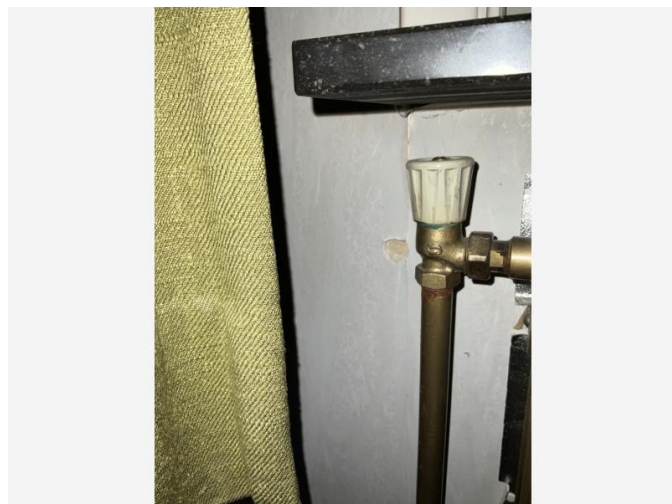
Fiche 9: Muurpleister

Geen asbest

#	Type	Referentie	Resultaat
9.1	Mengmonster	1	Geen asbest

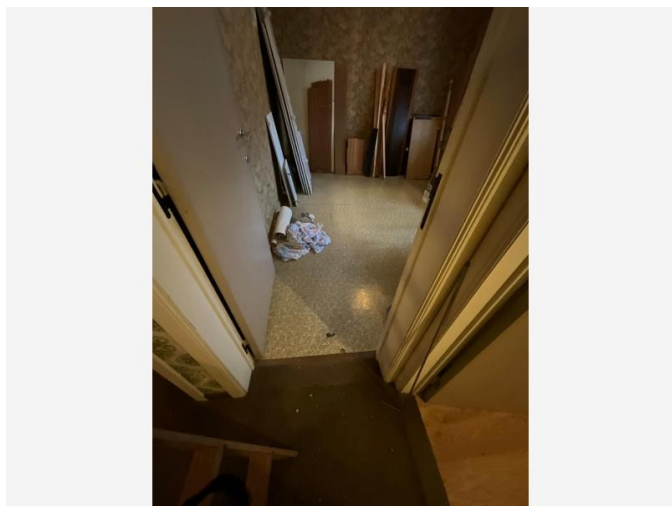
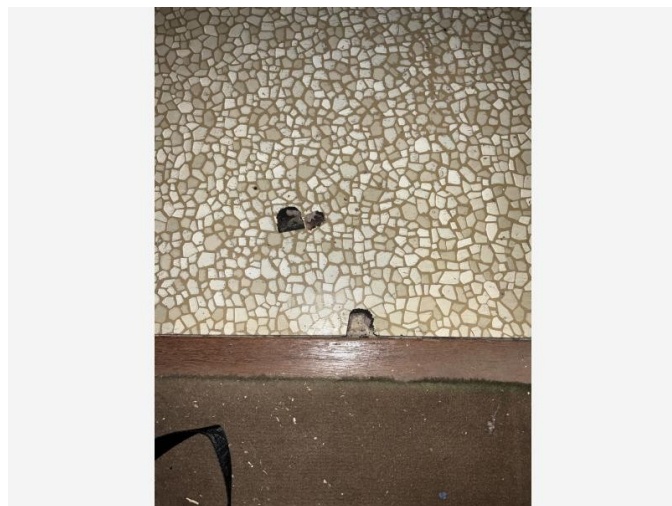
Geen asbest

#	Type	Referentie	Resultaat
10.1	Puntmonster	3	Geen asbest

Beschrijving	Vinylvloer met kartonlaag
Omgeving	Binnen
Primaire drager	Vloer
Bindmiddel van materiaal	Karton - papier - viltachtig
Gebondenheid op basis van bindmiddel	Niet-hechtgebonden
Hoeveelheid (oppervlakte - aantal)	• 33,00 m ² - 1 stuk
Totale oppervlakte	33,00 m ²
Identificatiemethode	Vaststelling met monstername
Destructieve handeling voor identificatie	Nee
Opmerking	<p>De bovenzijde bestaat uit kunststof (vinyl). De onderzijde van het vloerzeil bestaat uit karton.</p> <p>De vermelde oppervlaktes, diktes en volumes betreffen een beredeneerde schatting. Er worden geen rechten verleend aan deze oppervlaktes/diktes/volumes.</p>

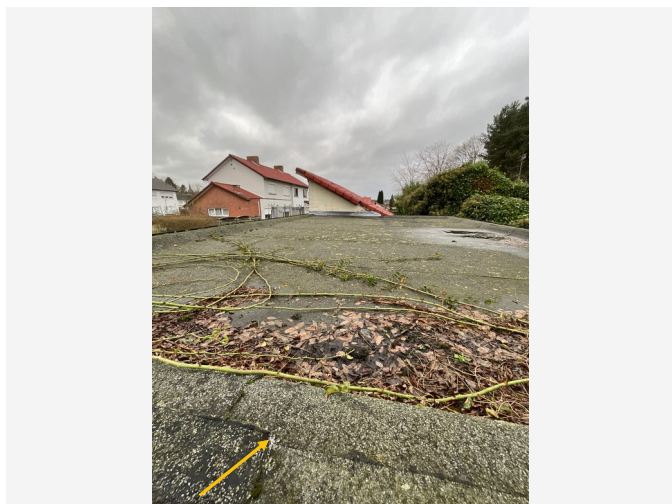
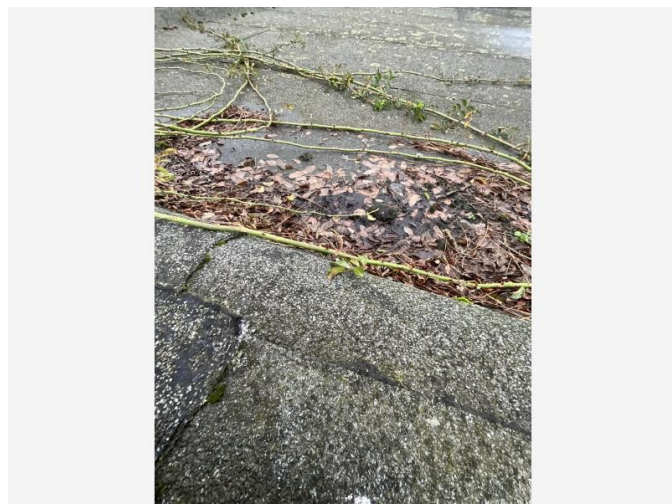
Fiche 11: Roofing (met staalname)

Geen asbest

#	Type	Referentie	Resultaat
11.1	Puntmonster	4	Geen asbest

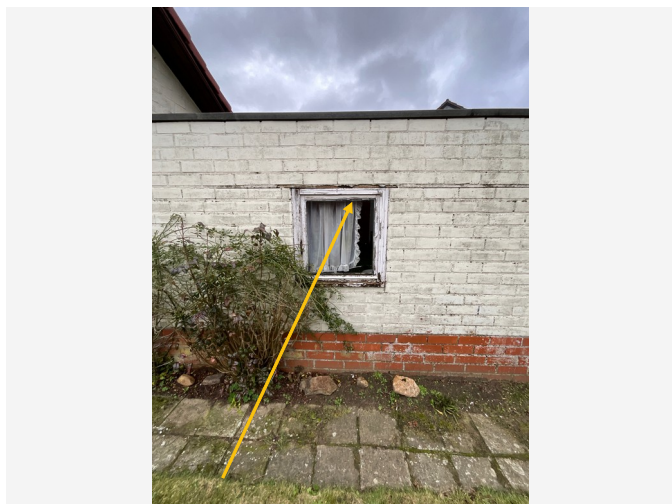
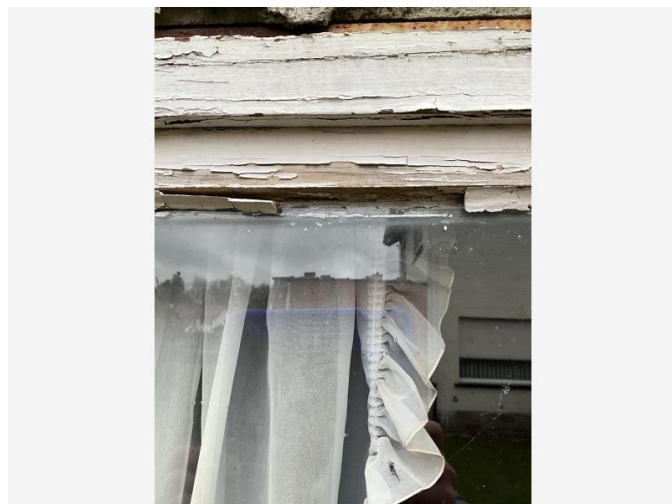
Geen asbest

#	Type	Referentie	Resultaat
12.1	Puntmonster	5	Geen asbest

Beschrijving	Stopverf - garage en tuinhuis
Omgeving	Grenst aan binnen- en buitenlucht
Primaire drager	Wandopening verticaal (raam, deur, ...)
Bindmiddel van materiaal	Kitten, mastiek, pasta
Gebondenheid op basis van bindmiddel	Hecht
Hoeveelheid (gewicht - aantal)	• 3,00 kg - 1 stuk
Totaal gewicht	3,00 kg
Identificatiemethode	Vaststelling met monstername
Destructieve handeling voor identificatie	Nee
Opmerking	<p>In het inspectieprotocol is een monstername van stopverf verplicht om dit te identificeren als niet-asbesthoudend.</p> <p>Stopverf aanwezig tussen raam/glas</p> <p>Het gewicht en lm is een bereedeneerde schatting. Er worden geen rechten verleend aan deze oppervlaktes. De dikte is een schatting die voorkomt uit de monsterplaatsen en is daarom niet altijd representatief.</p> <p>Betreft +/- 16 lm</p>

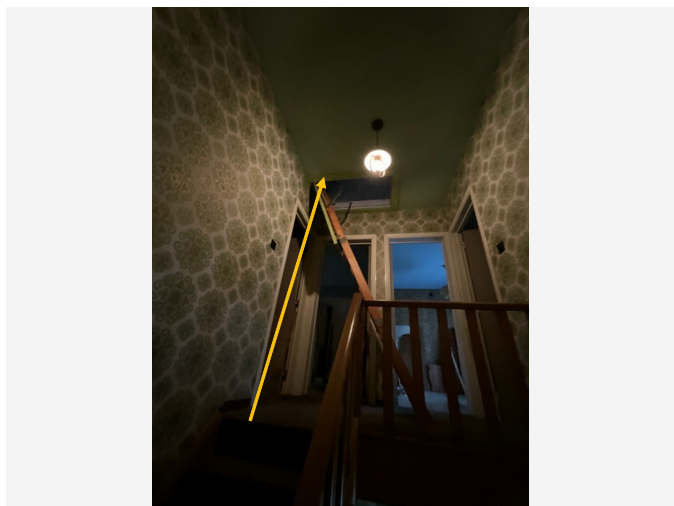
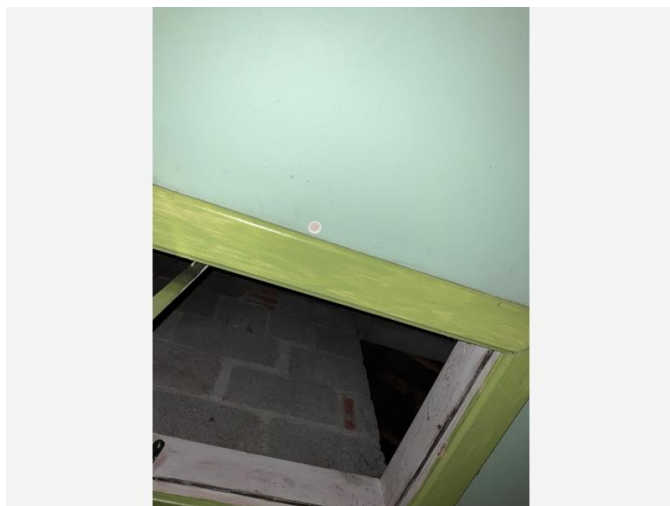
Fiche 13: Plafondpleister

Geen asbest

#	Type	Referentie	Resultaat
13.1	Mengmonster	2	Geen asbest
