Asbestinventarisatetest

Polderstraat 33, 2260 Westerlo
Gemeenschappelijke delen

Attestnummer : 20251102-000077.000

Uitgegeven op : 02.11.2025

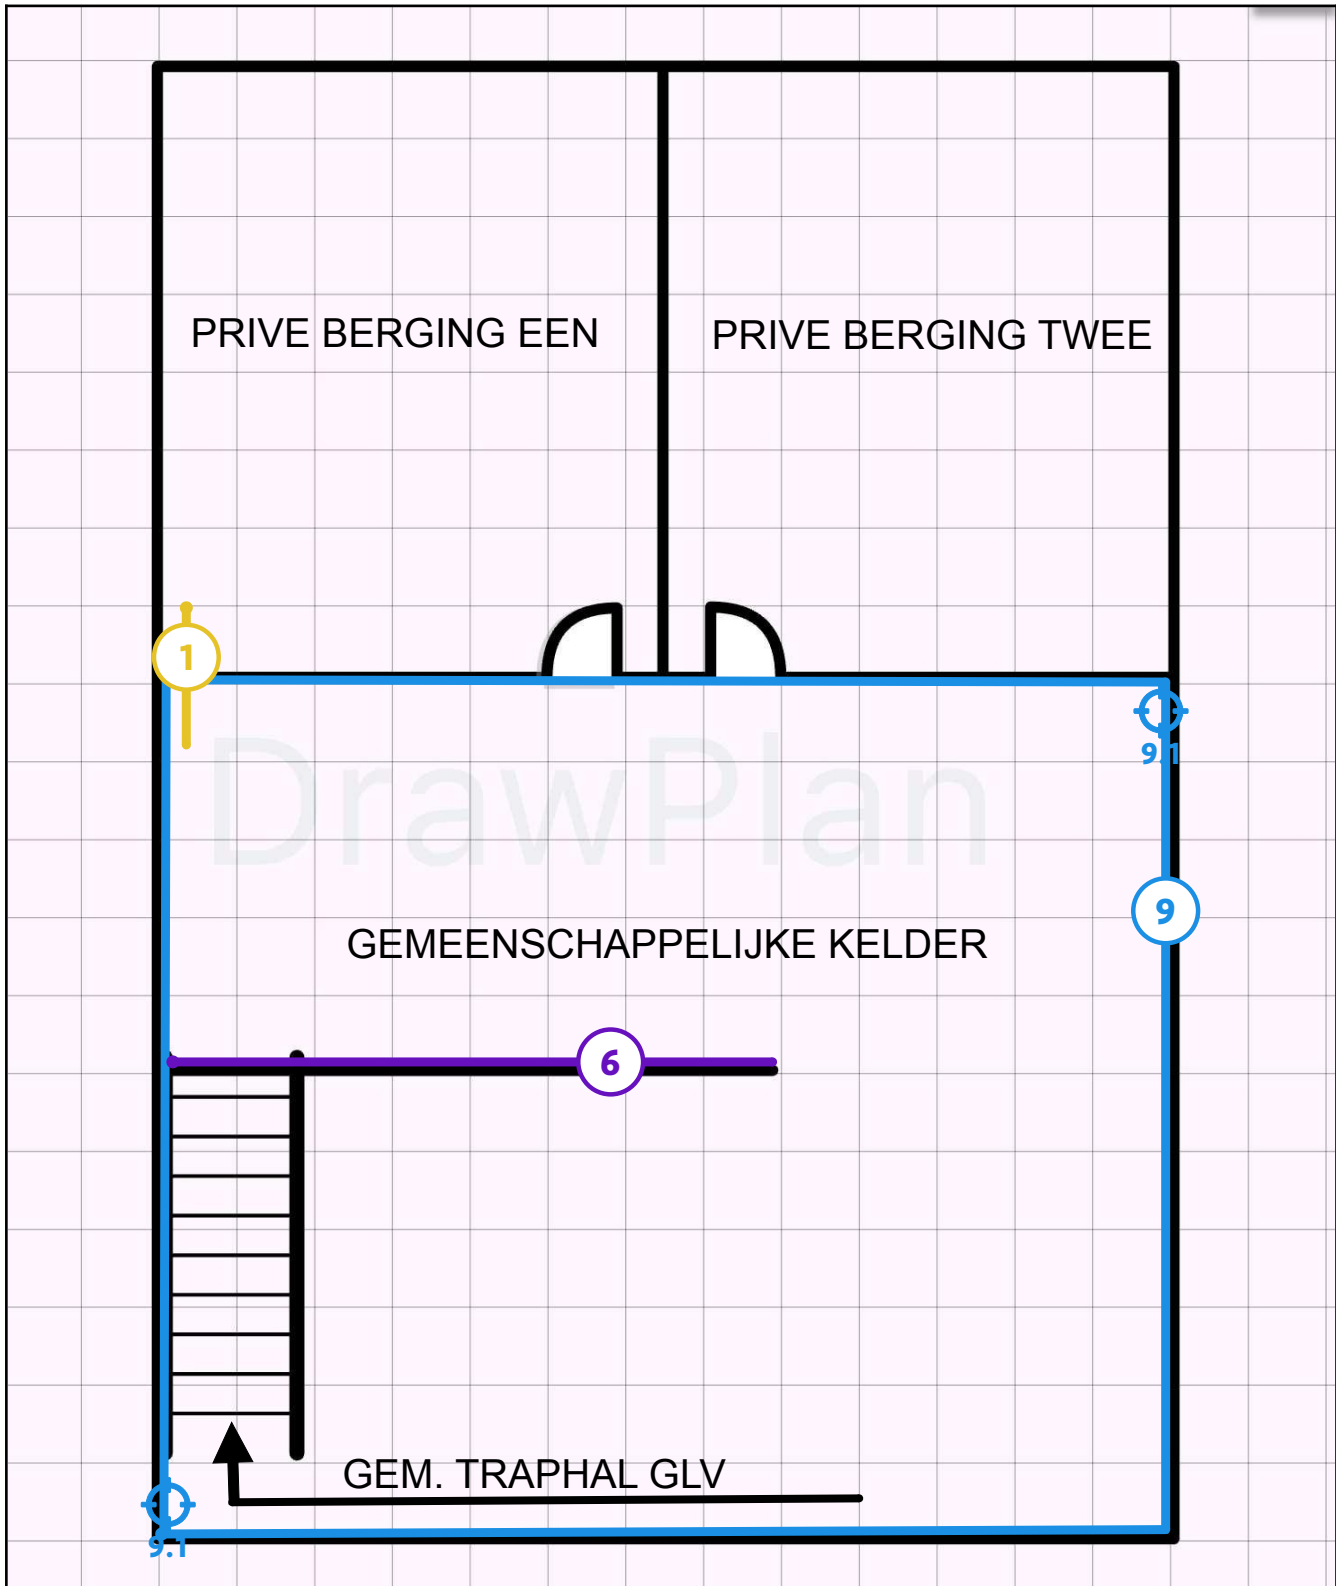
Plan 1.1: KELDER (GEM.)

1. doorvoer gasleiding kelder	Asbestmateriaal	Zorgvuldig beheren
6. scheidingswand gemeenschappelijke kelder	Advies	-
9. cementering binnenwanden gemeenschappelijke kelder	Geen asbest	-
9.1 Code: S6.	Mengmonster	-

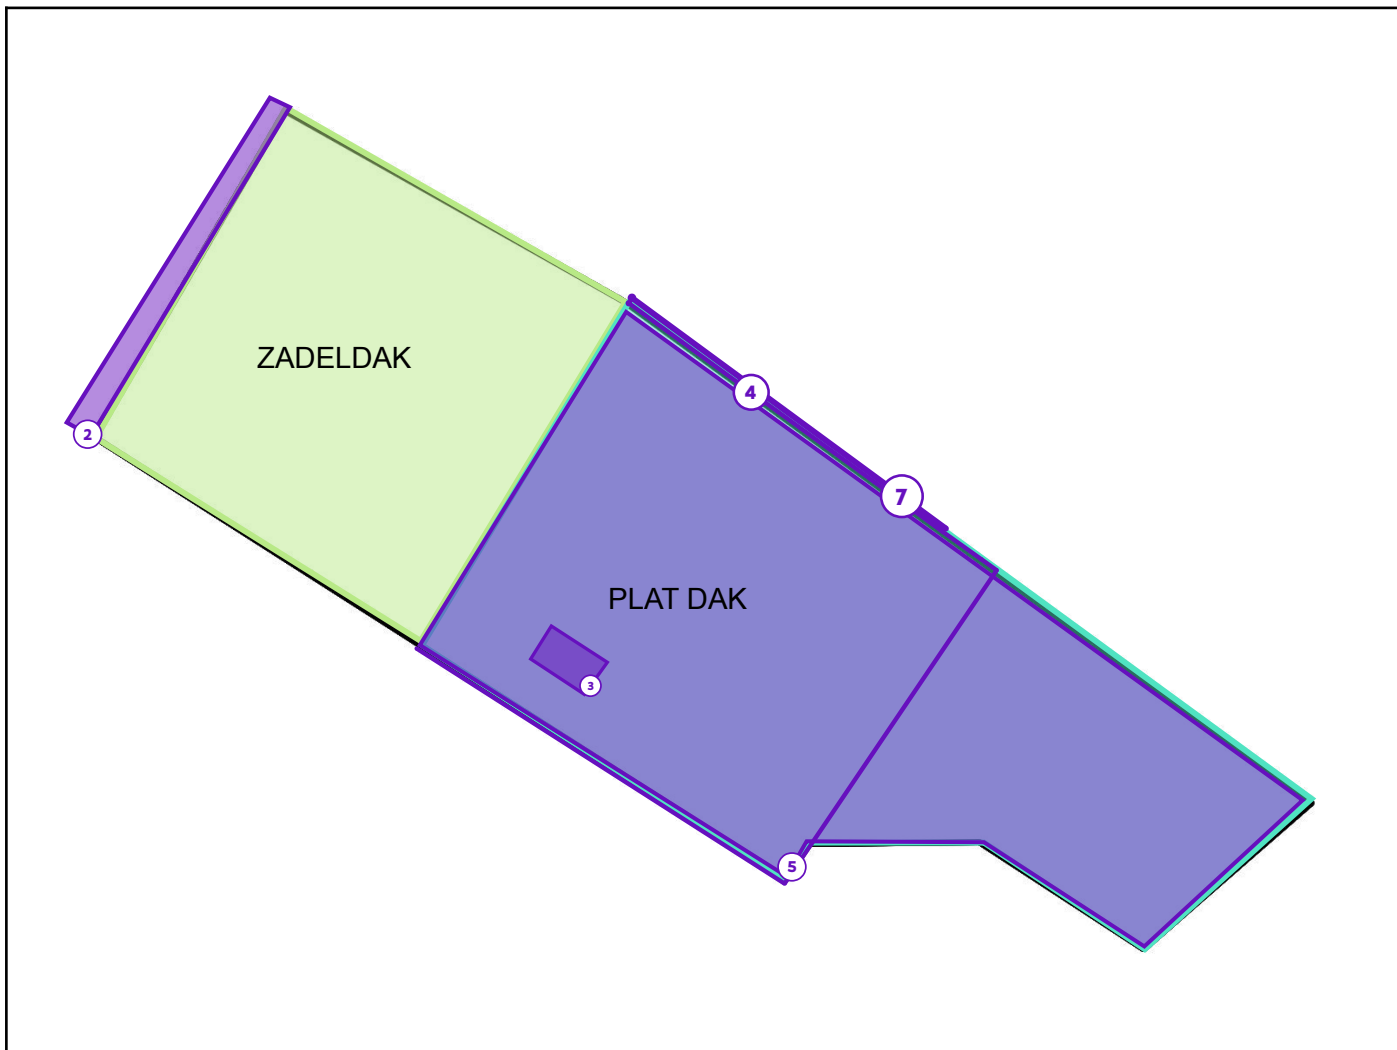
Plan 1.9: DAKENPLAN HOOFDGEBOUW

Beschrijving	Type	Actie
2. Dakgoot niet zichtbaar (materiaal onbekend)	Beperking	-
3. Gemeenschappelijke schouw op het plat dak	Beperking	-
4. Dekstenen: niet verdacht	Advies	-
5. plat dak hoofdgebouw	Advies	-
7. Dak/gevelleien gemeenschappelijke delen	Advies	-

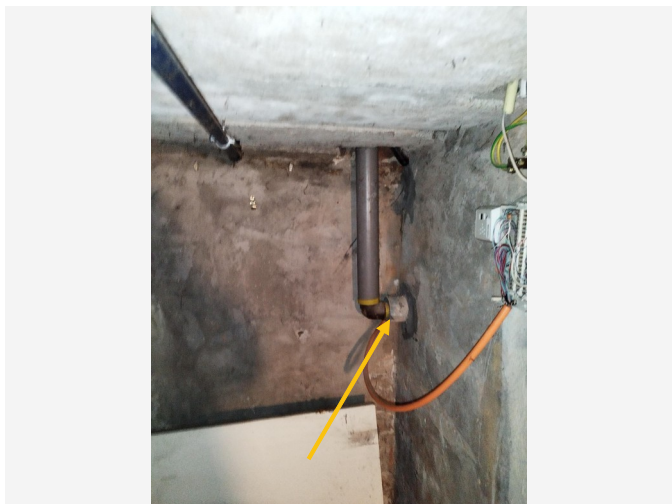
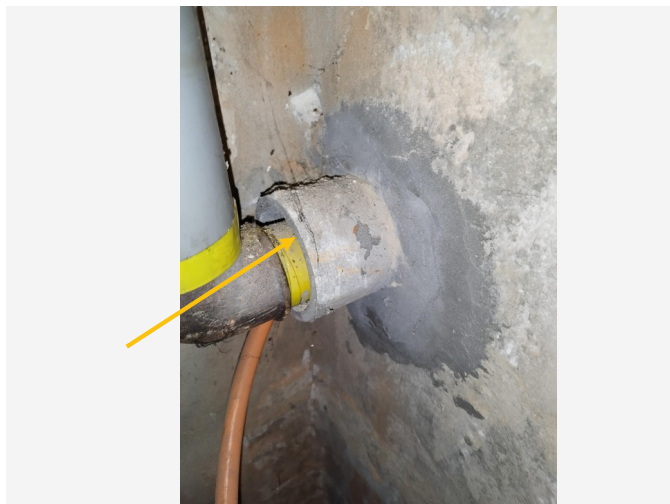
Het asbestmateriaal valt onder de mijlpaal van 2040.

Eindbeoordeling materiaalrisico	Laag materiaalrisico en/of verlaagde kans op vezelvrijgave
---------------------------------	--

Gebondenheid	Categorie 1: hechtgebonden in oorsprong
Asbestsoort (vezeltype)	Crocidoliet aanwezig
Asbestconcentratie	Laag (< 50%)
Afschermingsgraad van het gehele materiaal	Geheel of deels (ook) vrij aan de binnenlucht
Toestand van het materiaal	Onbeschadigd, niet verweerd

Beschrijving	doorvoer gasleiding kelder
Omgeving	Binnen
Primaire drager	Binnenwand
Asbestmateriaal	Buis, koker, leiding, pijp, doorvoer
Bindmiddel van asbestmateriaal	Cement
Gebondenheid op basis van bindmiddel	Hecht
Hoeveelheid (lengte - omtrek - dikte - aantal)	<ul style="list-style-type: none">• 0,40 m - 31,00 cm - 1,00 cm - 1 stuk
Totaal volume	0,001 m ³
Eenvoudig bereikbaar	Ja
Bevestigingswijze	<ul style="list-style-type: none">• Verlijmd, ingegoten, versmeerd
Identificatiemethode	Vaststelling zonder monstername
Destructieve handeling voor identificatie	Nee
Opmerking	De koker loop van de gemeenschappelijke kelder naar privé berging één. De vermelde oppervlaktes, diktes, gewichten en volumes betreffen een beredeneerde schatting. Er worden geen rechten verleend aan deze oppervlaktes/diktes/volumes.

- Zorg voor een veilig beheer. Vermijd het beschadigen van het asbestmateriaal. Controleer de toestand jaarlijks op wijzigingen.
- Voer bijkomende staalname(s) uit.

- Eenvoudige handelingen: mag via doe-het-zelf of door werknemer(s) met opleidingsattest eenvoudige handelingen
De koker kan voorzichtig losgebeiteld worden , extra bevochtigen om stof te voorkomen
Standaard dragen van de nodige wegwerp beschermingsmiddelen FFP 3 masker , handschoenen en tyvec CAT III type 5-6 , afwasbaar schoeisel
Bij de gemeente/containerpark afsluitzakken halen om dubbel in te pakken , sluit luchtdicht af en breng naar het plaatselijk containerpark als hechtgebonden asbestafval.
Voor hechtgebonden toepassingen: Bij verwijdering door doe-het-zelf moet men dit afval dubbel en luchtdicht verpakt aandielen bij het gemeentelijk recyclagepark. Men raadpleegt best op voorhand de voorwaarden van het recyclagepark.

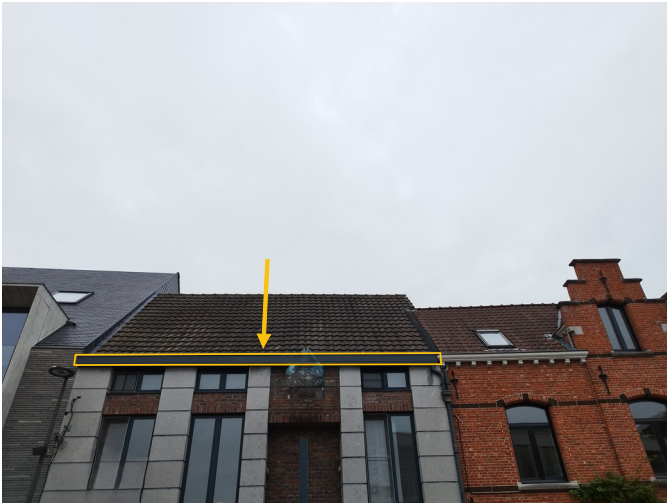
Reden: Dakgoot niet zichtbaar

Uitleg van de asbestdeskundige: Middellange termijnbeperking

De afwerking van de dakgoten kon niet van dichtbij geïnspecteerd worden (> 3,50m). Het gebruikte materiaal is niet vast te stellen. Er kan bijgevolg niet geconcludeerd worden of deze dakgoot werd afgewerkt met asbestverdachte bitumen.

Bij renovatiewerken of dakwerken kan een stelling geplaatst worden waarbij een extra controle/staalname aangewezen is.

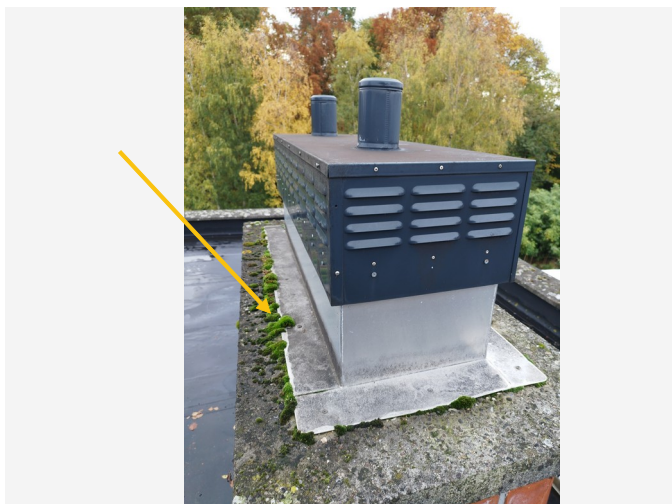
Reden: Er is geen volledige risicobeoordeling mogelijk

Uitleg van de asbestdeskundige: Het is niet duidelijk of er asbestverdachte materialen aanwezig zijn in de schouw. De schouw is afgesloten met een betonnen deksteen. Bij werken (dak of reiniging schouw) dient/kan dit te worden geïnspecteerd.

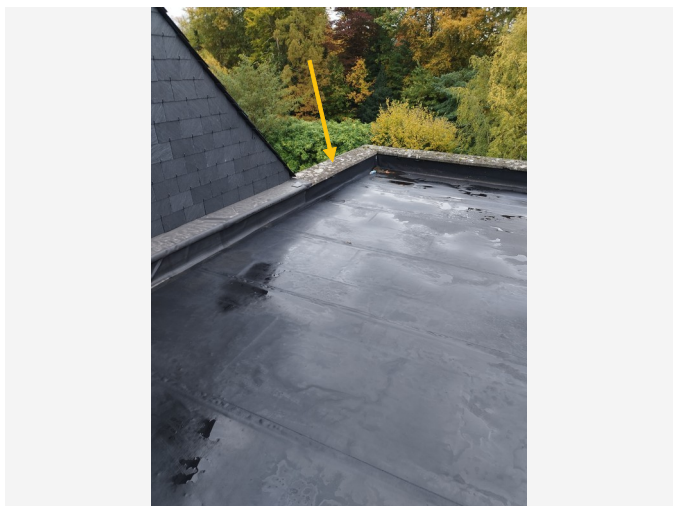
De dekstenen op het gemeenschappelijk plat dak van het hoofgebouw zijn betonnen dekstenen (niet verdacht).

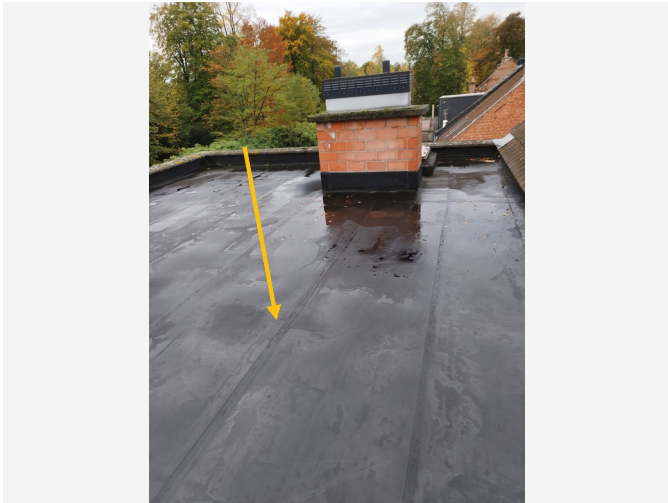
De dakbedekking van het gemeenschappelijk plat dak van het hoofdgebouw bestaat uit EPDM (niet verdacht).
Het is niet duidelijk of er asbestverdachte onderlagen aanwezig . Het is aangewezen om extra controle uit te voeren tot op de drager bij eventuele renovatiewerken.

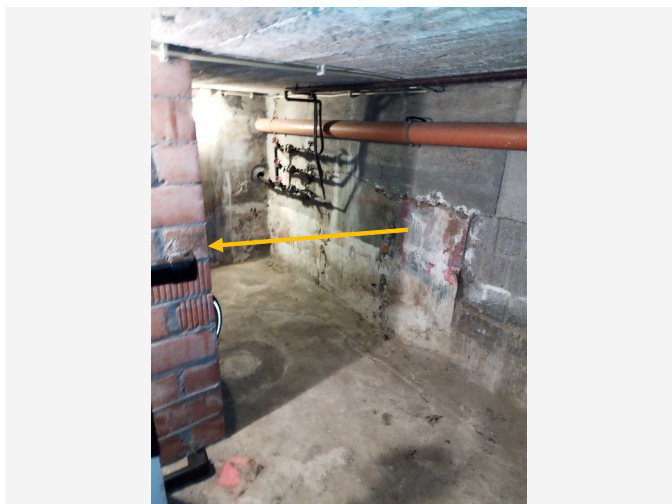
De scheidingswand in de gemeenschappelijke kelder bestaat uit metselwerk en is niet bepleisterd/gecementeerd (niet verdacht).

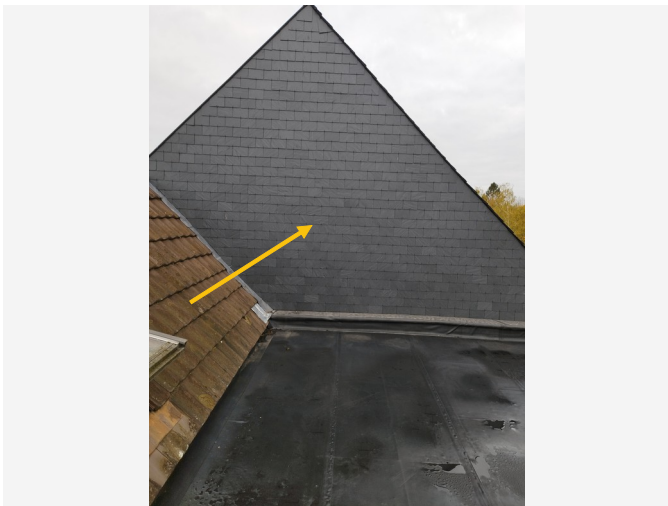
De leien behoren bij het aanpalend gebouw aan de linker zijde en niet tot het inspectiegebied.

De gevelleien grenzen wel aan het plat dak van het inspectiegebied.
Meld schade aan de gebouwbeheerder van het aanpalend gebouw.

Reinigen/afschuren/ontmossen leien (leien mogen op geen enkele manier gereinigd of afgeschuurd worden.
Totaalverbod sinds 27 april 2019)

Sinds 27 april 2019 is het verboden om zonnepanelen, een overzet dak of andere constructies (zoals reclamepanelen) te plaatsen op asbestcementen dak- of gevelbekleding.

Herstelwerkzaamheden zoals verwijderen of deels afgebroken leien vervangen kan aanleiding geven tot blootstelling, gebruik persoonlijke beschermingsmiddelen tijdens deze werken. (mondmasker ffp3, handschoenen, tyvec).

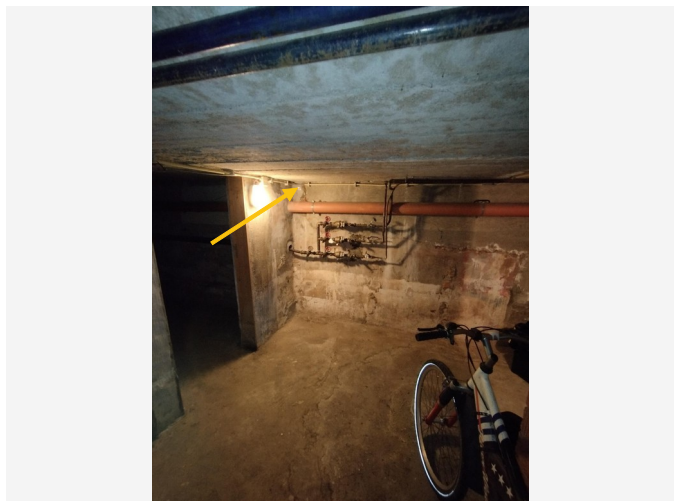
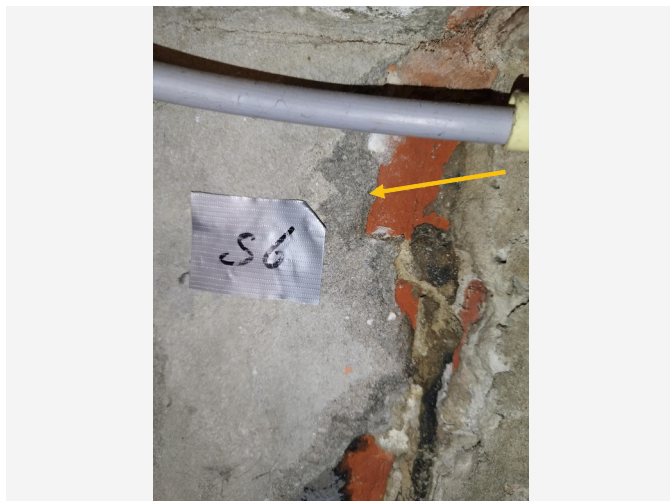
Fiche 9: cementering binnenwanden gemeenschappelijke kelder

Geen asbest

#	Type	Referentie	Resultaat
9.1	Mengmonster	S6.	Geen asbest

Beschrijving	cementering binnenwanden gemeenschappelijke kelder
Omgeving	Binnen
Primaire drager	Binnenwand
Bindmiddel van materiaal	Cement
Gebondenheid op basis van bindmiddel	Hecht
Hoeveelheid (gewicht - aantal)	<ul style="list-style-type: none">• 3.750,00 kg - 1 stuk
Totaal gewicht	3.750,00 kg
Identificatiemethode	Vaststelling met monsternamen
Destructieve handeling voor identificatie	Nee
Opmerking	<p>De vermelde oppervlaktes en volumes betreffen een beredeneerde schatting. Er worden geen rechten verleend aan deze oppervlaktes/volumes. De dikte is een schatting die voorkomt uit de monsterplaatsen en is daarom niet altijd representatief.</p> <p>(staal genomen van twee plaatsen)</p>

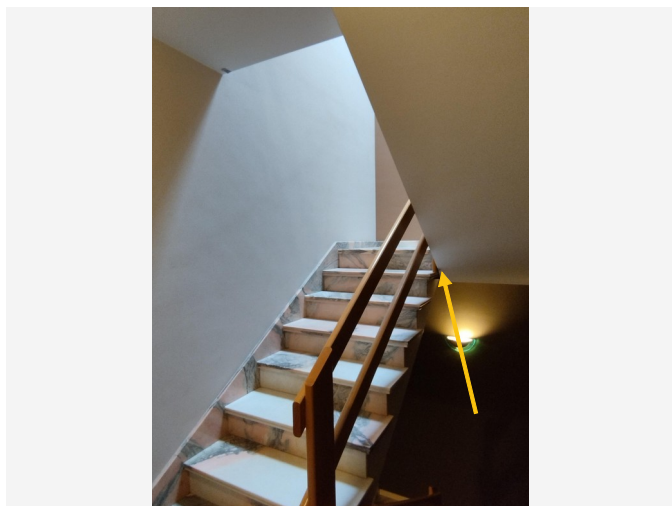
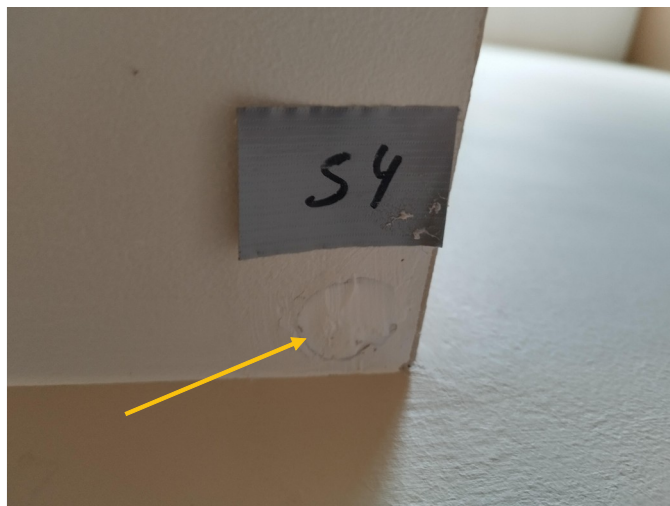
Geen asbest

#	Type	Referentie	Resultaat
10.1	Mengmonster	S4.	Geen asbest

Beschrijving	pleisterwerk traphal V+1 (gem.)
Omgeving	Binnen
Primaire drager	Binnenwand
Bindmiddel van materiaal	Gips - kalk
Gebondenheid op basis van bindmiddel	Niet-hechtgebonden
Hoeveelheid (oppervlakte - dikte - aantal)	• 20,90 m ² - 2,00 cm - 1 stuk
Totaal volume	0,418 m ³
Identificatiemethode	Vaststelling met monstername
Destructieve handeling voor identificatie	Nee
Opmerking	<p>Volgens het inspectieprotocol is een monstername van het pleisterwerk verplicht om dit te identificeren als niet-asbesthoudend.</p> <p>Locatie staalnames: gemeenschappelijke traphal V+1 (muren , plafond en onder de trap).</p> <p>De vermelde oppervlaktes en volumes betreffen een beredeneerde schatting. Er worden geen rechten verleend aan deze oppervlaktes/volumes. De dikte is een schatting die voorkomt uit de monsterplaatsen en is daarom niet altijd representatief.</p> <p>Er bevinden zich enkele valse wanden. Het is niet duidelijk of er pleisterwerk of asbest toepassingen aanwezig zijn achter/op deze valse wanden, het is aangewezen om bijkomend onderzoek uit te voeren bij werken.</p>

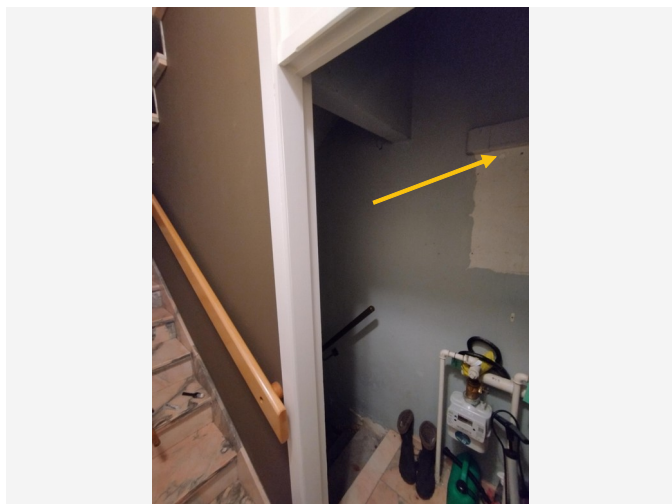
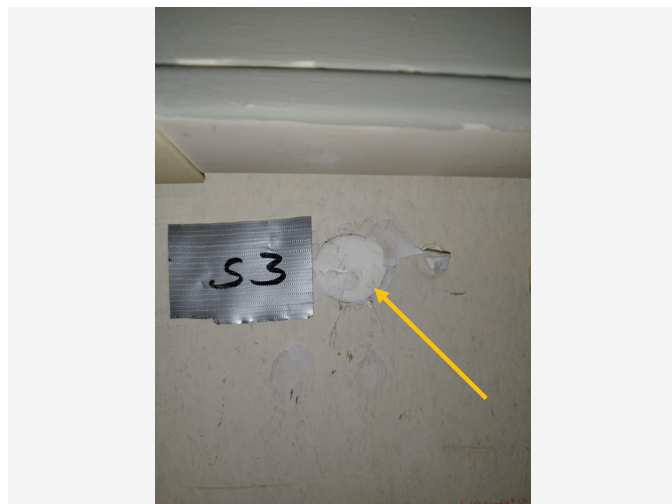
Geen asbest

#	Type	Referentie	Resultaat
11.1	Mengmonster	S3.	Geen asbest

Beschrijving	pleisterwerk traphal gelijkvloers (gem.)
Omgeving	Binnen
Primaire drager	Binnenwand
Bindmiddel van materiaal	Gips - kalk
Gebondenheid op basis van bindmiddel	Niet-hechtgebonden
Hoeveelheid (oppervlakte - dikte - aantal)	• 20,70 m ² - 2,00 cm - 1 stuk
Totaal volume	0,414 m ³
Identificatiemethode	Vaststelling met monstername
Destructieve handeling voor identificatie	Nee
Opmerking	<p>Volgens het inspectieprotocol is een monstername van het pleisterwerk verplicht om dit te identificeren als niet-asbesthoudend.</p> <p>Locatie staalnames: gemeenschappelijke traphal glv (muren , plafond en onder de trap).</p> <p>De vermelde oppervlaktes en volumes betreffen een beredeneerde schatting. Er worden geen rechten verleend aan deze oppervlaktes/volumes. De dikte is een schatting die voorkomt uit de monsterplaatsen en is daarom niet altijd representatief.</p> <p>Er bevinden zich enkele valse wanden. Het is niet duidelijk of er pleisterwerk of asbest toepassingen aanwezig zijn achter/op deze valse wanden, het is aangewezen om bijkomend onderzoek uit te voeren bij werken.</p>

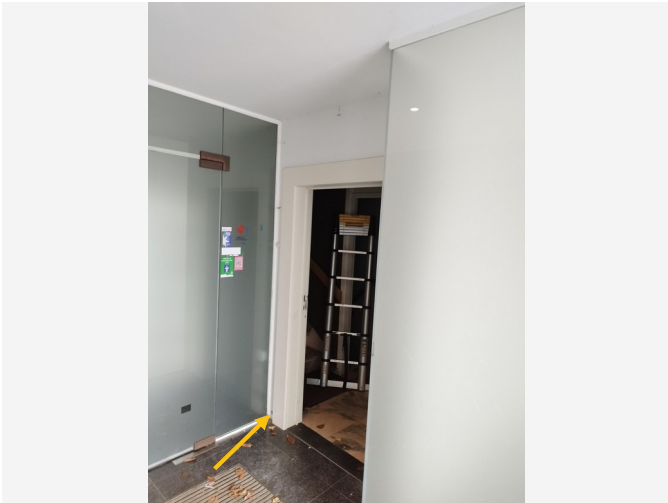
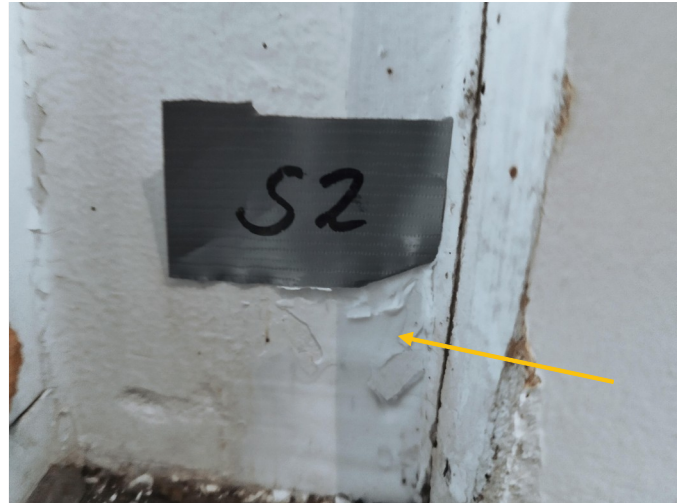
Fiche 12: Muurpleister inkomhal glv (gem.)

Geen asbest

#	Type	Referentie	Resultaat
12.1	Mengmonster	S2.	Geen asbest

Beschrijving	Muurpleister inkomhal glv (gem.)
Omgeving	Binnen
Primaire drager	Binnenwand
Bindmiddel van materiaal	Gips - kalk
Gebondenheid op basis van bindmiddel	Niet-hechtgebonden
Hoeveelheid (oppervlakte - dikte - aantal)	• 1,50 m ² - 2,00 cm - 1 stuk
Totaal volume	0,03 m ³
Identificatiemethode	Vaststelling met monstername
Destructieve handeling voor identificatie	Nee
Opmerking	<p>Volgens het inspectieprotocol is een monstername van het pleisterwerk verplicht om dit te identificeren als niet-asbesthoudend.</p> <p>Locatie staalnames: gemeenschappelijke inkomhal gelijkvloers (twee punten).</p> <p>De vermelde oppervlaktes en volumes betreffen een beredeneerde schatting. Er worden geen rechten verleend aan deze oppervlaktes/volumes. De dikte is een schatting die voorkomt uit de monsterplaatsen en is daarom niet altijd representatief.</p> <p>Er bevinden zich enkele valse wanden. Het is niet duidelijk of er pleisterwerk of asbest toepassingen aanwezig zijn achter/op deze valse wanden, het is aangewezen om bijkomend onderzoek uit te voeren bij werken.</p>

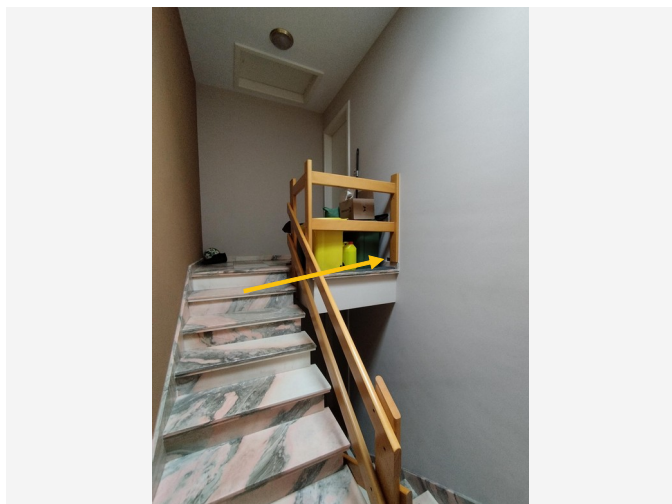
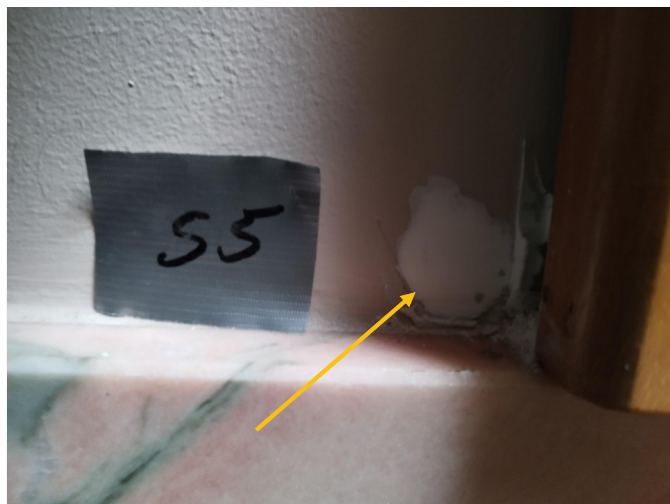
Geen asbest

#	Type	Referentie	Resultaat
13.1	Mengmonster	S5.	Geen asbest

Beschrijving	pleisterwerk gemeenschappelijke traphal V+2
Omgeving	Binnen
Primaire drager	Binnenwand
Bindmiddel van materiaal	Gips - kalk
Gebondenheid op basis van bindmiddel	Niet-hechtgebonden
Hoeveelheid (oppervlakte - dikte - aantal)	• 20,90 m ² - 2,00 cm - 1 stuk
Totaal volume	0,418 m ³
Identificatiemethode	Vaststelling met monstername
Destructieve handeling voor identificatie	Nee
Opmerking	<p>Volgens het inspectieprotocol is een monstername van het pleisterwerk verplicht om dit te identificeren als niet-asbesthoudend.</p> <p>Locatie staalnames: gemeenschappelijke traphal V+2 (muren en plafond).</p> <p>De vermelde oppervlaktes en volumes betreffen een beredeneerde schatting. Er worden geen rechten verleend aan deze oppervlaktes/volumes. De dikte is een schatting die voorkomt uit de monsterplaatsen en is daarom niet altijd representatief.</p> <p>Er bevinden zich enkele valse wanden. Het is niet duidelijk of er pleisterwerk of asbest toepassingen aanwezig zijn achter/op deze valse wanden, het is aangewezen om bijkomend onderzoek uit te voeren bij werken.</p>
