# Asbestinventarisatetest

Schaatsbergen 21, 2250 Olen

Attestnummer : **20260527-000454.000**

**Asbestveilig** (maar mogelijk niet asbestvrij)

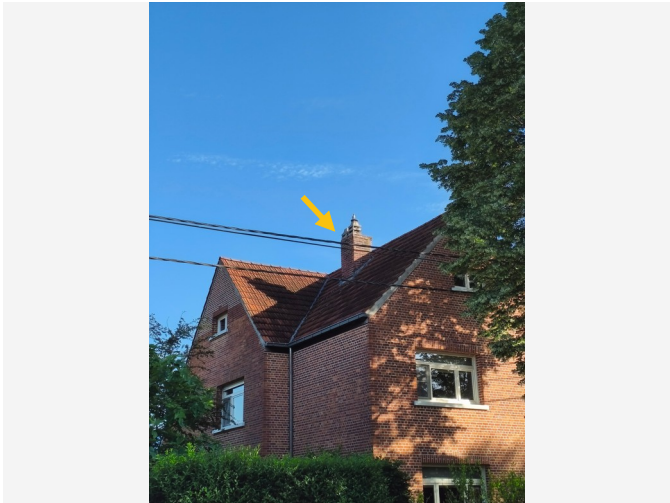
Situeringsfoto

### Tijdelijke beperking

**Reden:** Het te onderzoeken materiaal situeert zich hoger dan 3,50 m te rekenen vanaf een veilige ondergrond

**Uitleg van de asbestdeskundige:** Bij werken (dak of reiniging schouw) kan een stelling geplaatst worden, het is niet duidelijk of er asbestverdachte materialen aanwezig zijn in/rond de schouw.

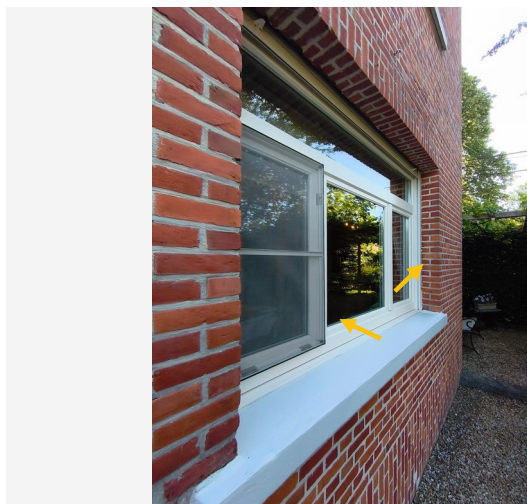
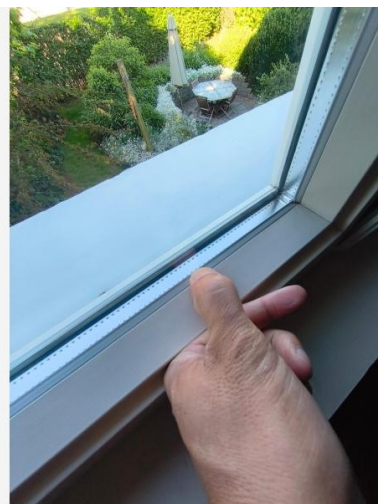
Gecontroleerd raamprofiel-muur en raamprofiel-glas

De gebruikte siliconen kit is niet asbestverdacht. Er werden in 2020 nieuwe ramen/deuren geplaatst. Cf. bewijsdocument.

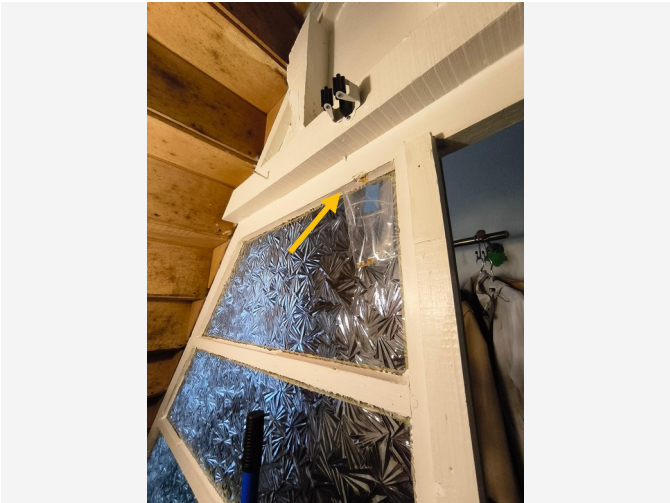
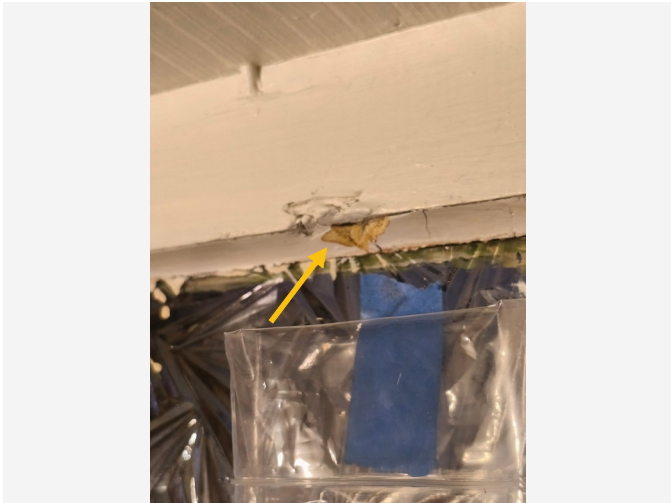
Geen asbest

| # | Type | Referentie | Resultaat |
|---|---|---|---|
| 3.1 | Puntmonster | 5 | Geen asbest |

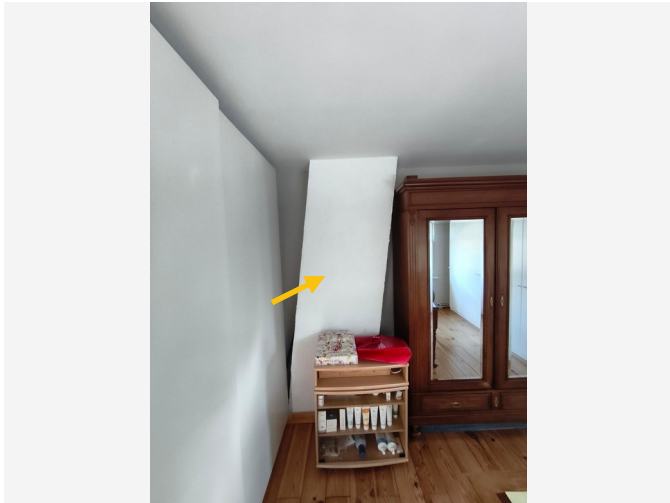
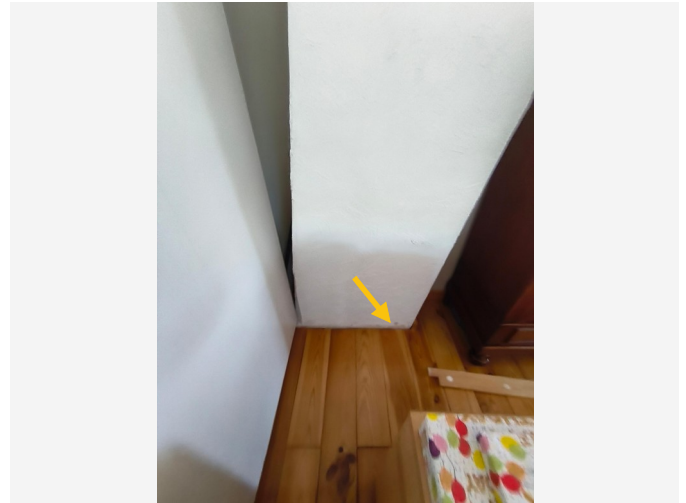
## Fiche 4: Crepi bureau V+1 (met staalname)

Geen asbest

| # | Type | Referentie | Resultaat |
|---|---|---|---|
| 4.1 | Mengmonster | 3 | Geen asbest |

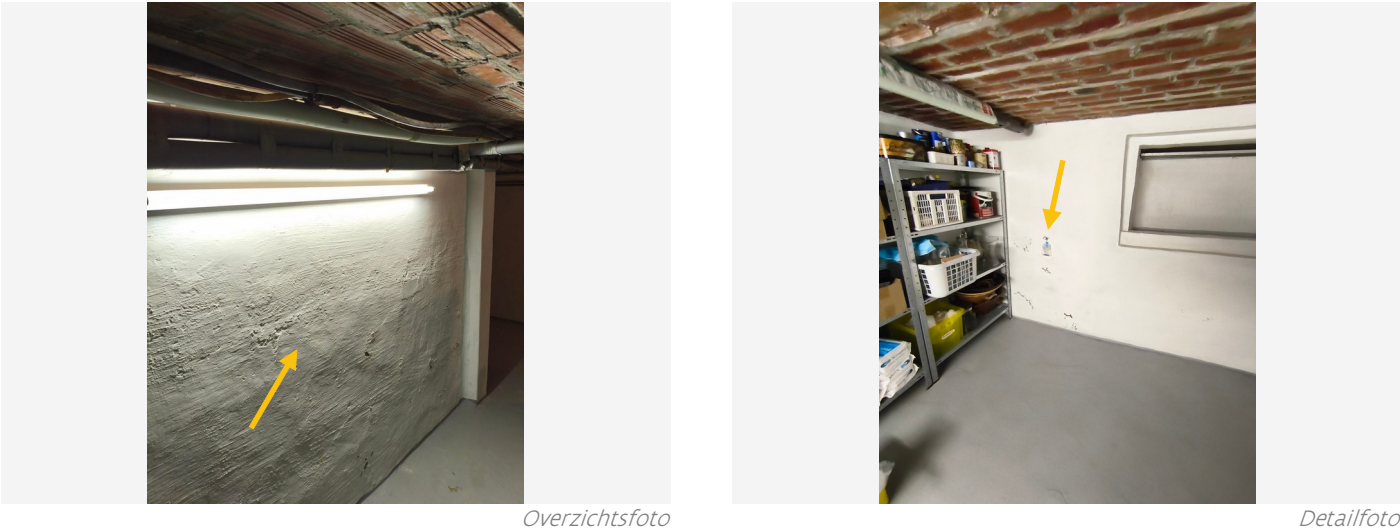
Geen asbest

| # | Type | Referentie | Resultaat |
|---|---|---|---|
| 5.1 | Mengmonster | 4 | Geen asbest |

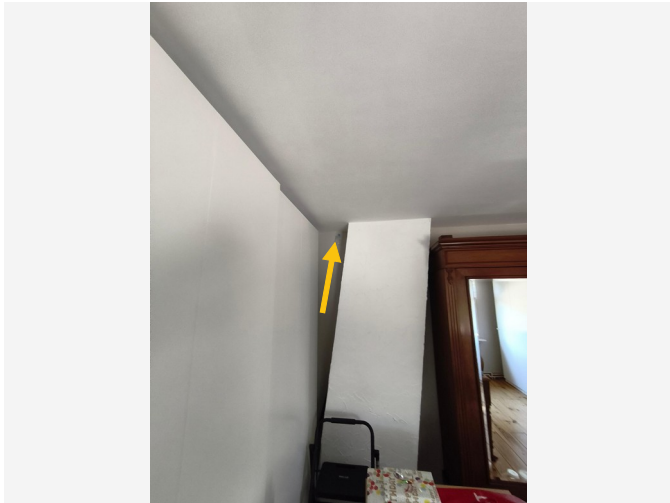
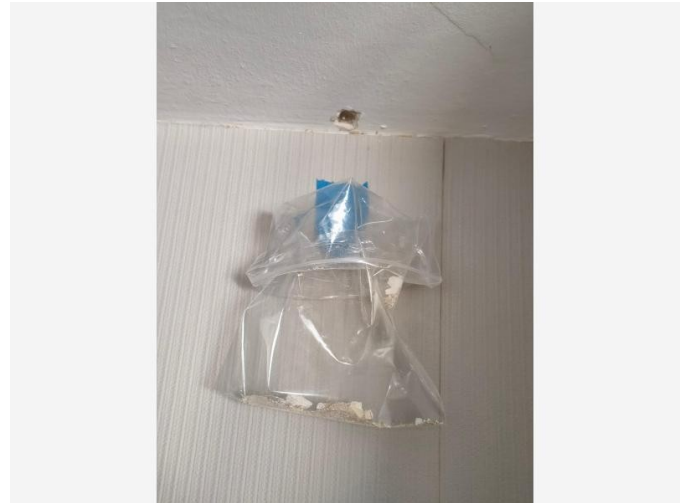
## Fiche 6: Plafondpleister

Geen asbest

| # | Type | Referentie | Resultaat |
|---|---|---|---|
| 6.1 | Mengmonster | 2 | Geen asbest |

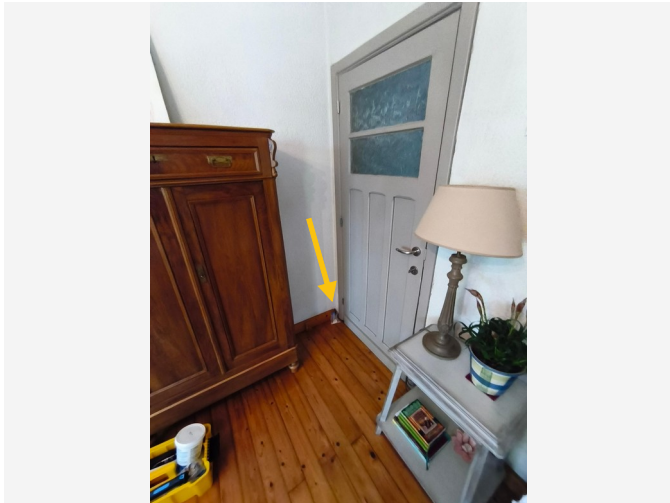
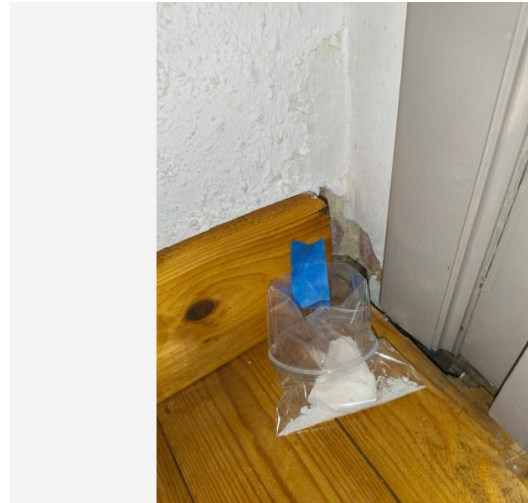
Geen asbest

| # | Type | Referentie | Resultaat |
|---|---|---|---|
| 7.1 | Mengmonster | 1 | Geen asbest |

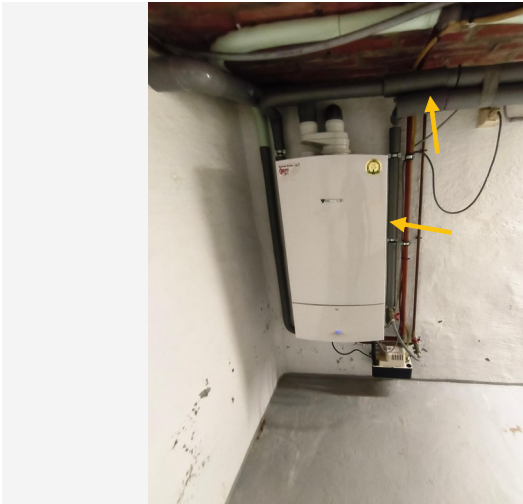
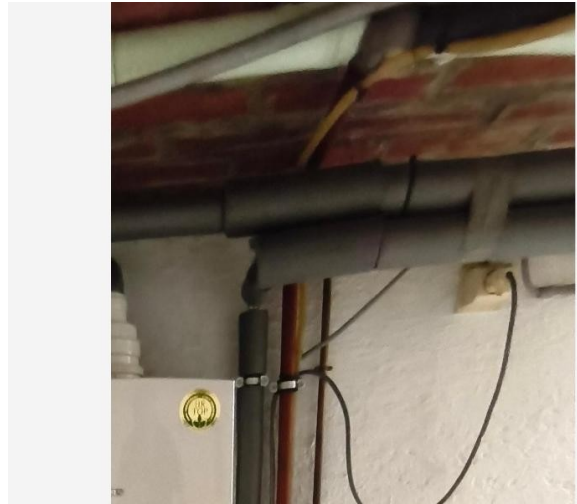
## Fiche 8: Leidingisolatie rond cv

| Beschrijving | Notitie | Terug te vinden op plannen |
|---|---|---|
| Fiche 8: Leidingisolatie rond cv | leidingisolatie is niet verdacht in het inspectie gebied.<br><br>Betreft PU schuim | Plan 1.6: Grondplan kelder V-1 |

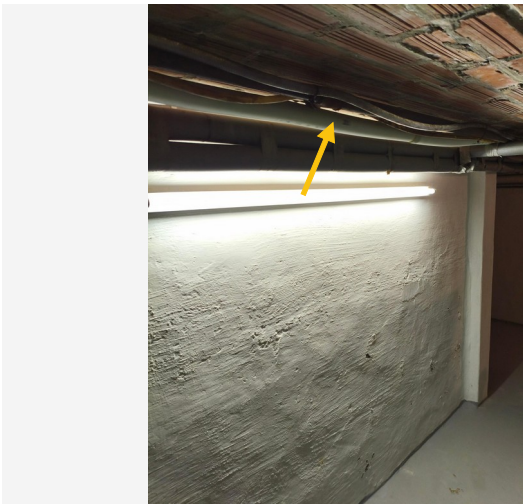
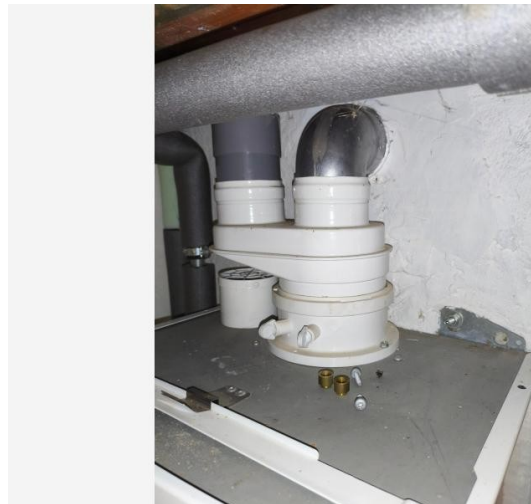
## Fiche 9: Leidingisolatie: niet verdacht

| Beschrijving | Notitie | Terug te vinden op plannen |
|---|---|---|
| Fiche 9: Leidingisolatie: niet verdacht | De thermische isolatie is visueel als niet-asbestverdacht beoordeeld. | Plan 1.6: Grondplan kelder V-1 |

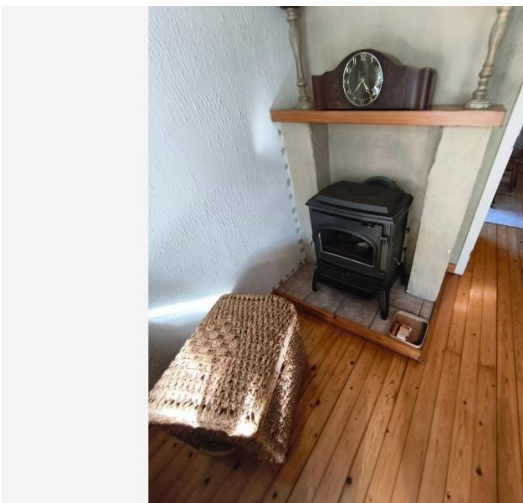
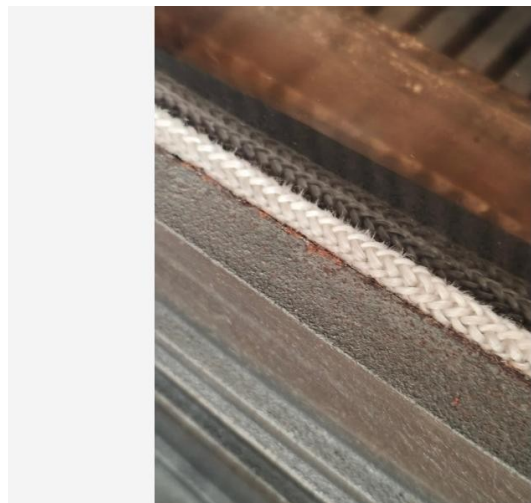
## Fiche 10: Kachelkoord (visueel niet verdacht)

| Beschrijving | Notitie | Terug te vinden op plannen |
|---|---|---|
| Fiche 10: Kachelkoord (visueel niet verdacht) | De koord werd visueel herkend als een synthetische koord en is niet asbesthoudend. | Plan 1.7: Grondplan GLV |

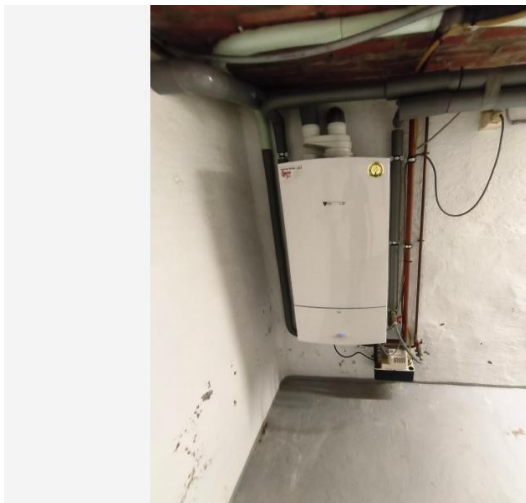
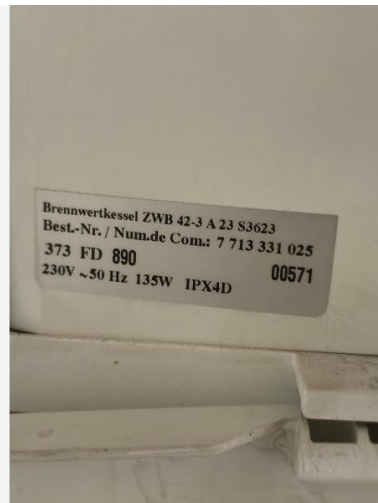
## Fiche 11: CV Ketel niet verdacht

| Beschrijving | Notitie | Terug te vinden op plannen |
|---|---|---|
| Fiche 11: CV Ketel niet verdacht | De CV ketel (Junkers Cerapur/Cerapur Comfort, type: ZWB 42-3 A 23 S3623) werd gecontroleerd (bwj 2009/2011) en is niet asbest verdacht (geen risico bouwjaar). | Plan 1.6: Grondplan kelder V-1 |

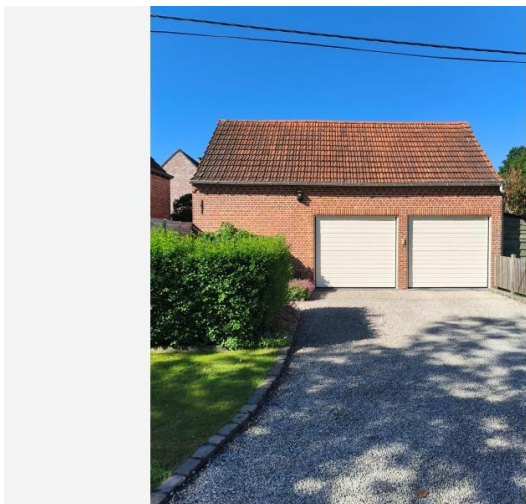
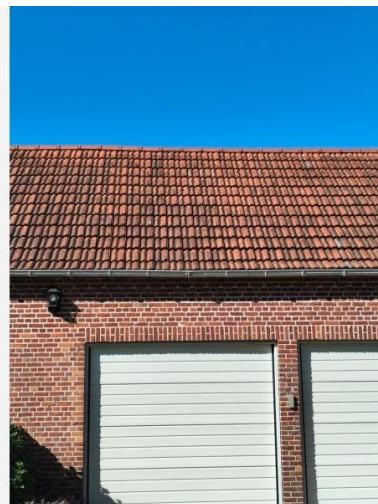
## Fiche 12: Dakbedekking garage/schuur niet verdacht

| Beschrijving | Notitie | Terug te vinden op plannen |
|---|---|---|
| Fiche 12: Dakbedekking garage/schuur niet verdacht | De dakbedekking van de garage/schuur werd gecontroleerd. Deze bestaat uit dakpannen en bevat geen asbest verdachte materialen. | Plan 2.1: Garage/schuur plan |

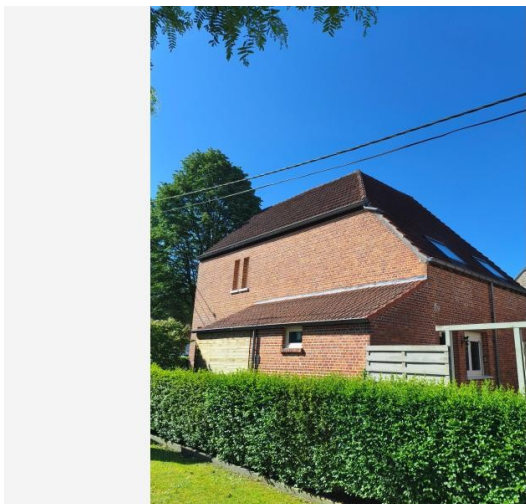
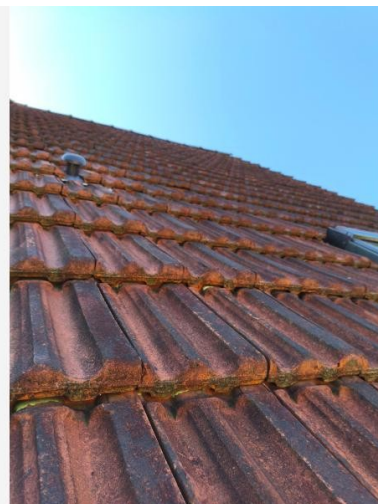
## Fiche 13: Dakbedekking woning niet verdacht

| Beschrijving | Notitie | Terug te vinden op plannen |
|---|---|---|
| Fiche 13: Dakbedekking woning niet verdacht | De dakbedekking van het woonhuis werd gecontroleerd. Deze bestaat uit dakpannen en bevat geen asbest verdachte materialen. | - |

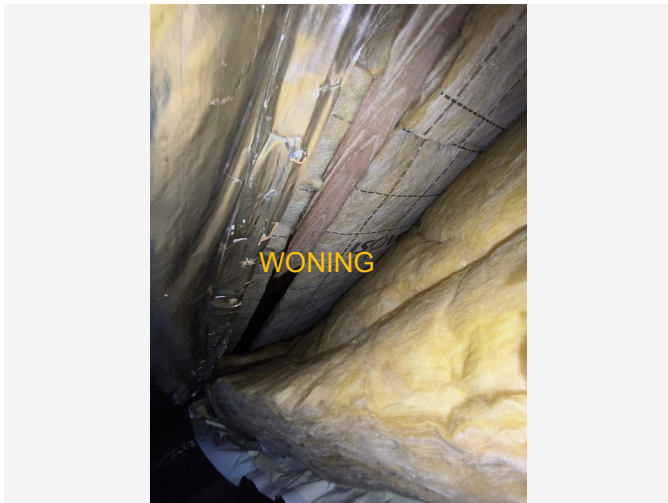
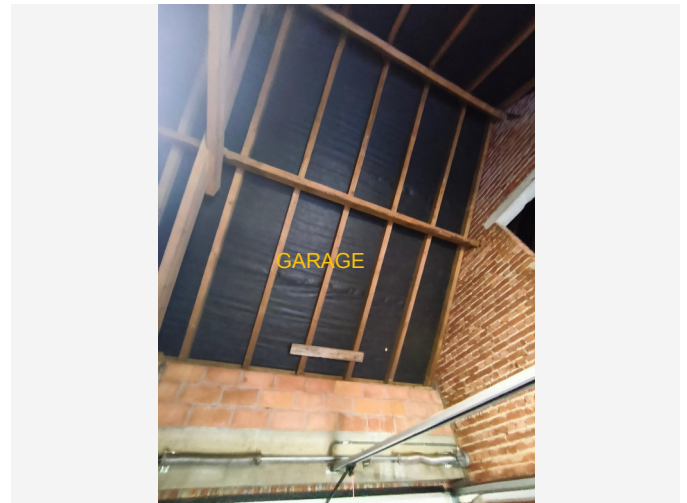
## Fiche 14: Onderdak woning en garage

| Beschrijving | Notitie | Terug te vinden op plannen |
|---|---|---|
| Fiche 14: Onderdak woning en garage | Het onderdak werd gecontroleerd (via het optillen van een dakpan). Er is geen verdacht onderdak vastgesteld.<br><br>Bij de woning is glaswol isolatie , in de garage een damscherp.<br><br>Deze handeling is een steekproef, er is geen garantie dat het volledige dak met éénzelfde materiaal is opgebouwd. Dit kan enkel via destructief onderzoek vastgesteld worden. | Plan 1.2: Grondplan zolder V+2<br>Plan 2.2: Garage/schuur plan |
