Asbestinventarisatetest

Klaverhoeve 17, 2431 Laakdal

Attestnummer : 20231009-000403.000

Asbestveilig

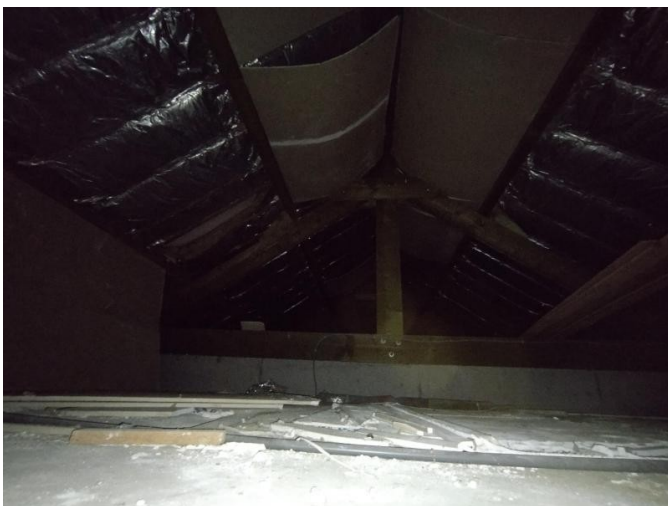
Situeringfoto

Permanente beperking

Reden: Het onderzoek kan niet uitgevoerd worden binnen de bepalingen van de Welzijnswet

Uitleg van de asbestdeskundige: Niet zeker over de stabiliteit van de vloer van de zolder.

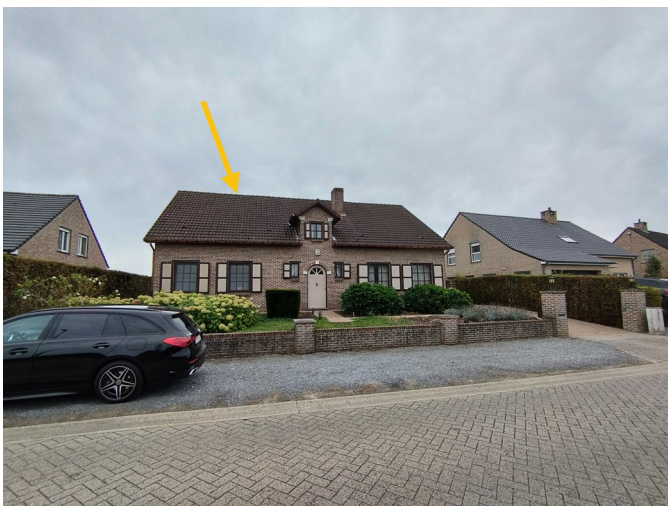
Vrije foto

Er werd voor zover mogelijk onder de dakpannen gekeken en via de zolder een visuele inspectie uitgevoerd. Er werd geen onderdak vastgesteld maar gezien de vernoemde beperkingen kon geen volledige inspectie uitgevoerd worden. Er bestaat een kleine kans dat er een onderdak aanwezig is.

Identificatiemethode	Redelijk vermoeden
Primaire drager	Schuin dak
(Asbest)materiaal	Plaat, paneel, tablet - Generiek
Bindmiddel	Cement
Gebondenheid bindmiddel	Hecht

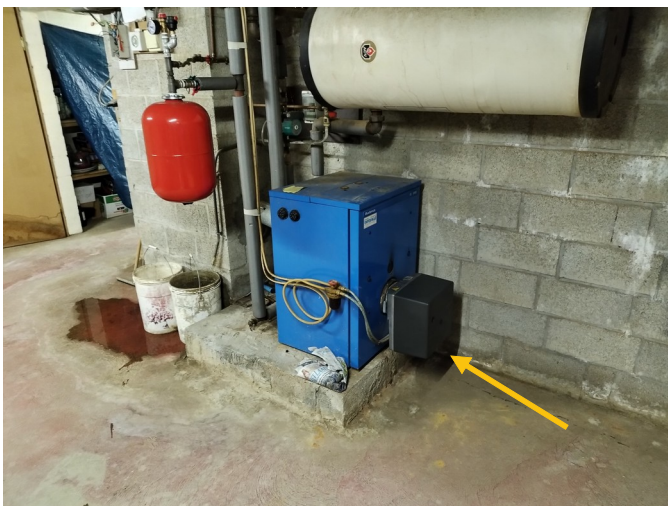
Vrije foto

Branders van Weishaupt werden tot 1984 voorzien van asbesthoudende materialen. De brander dateert van 1995.

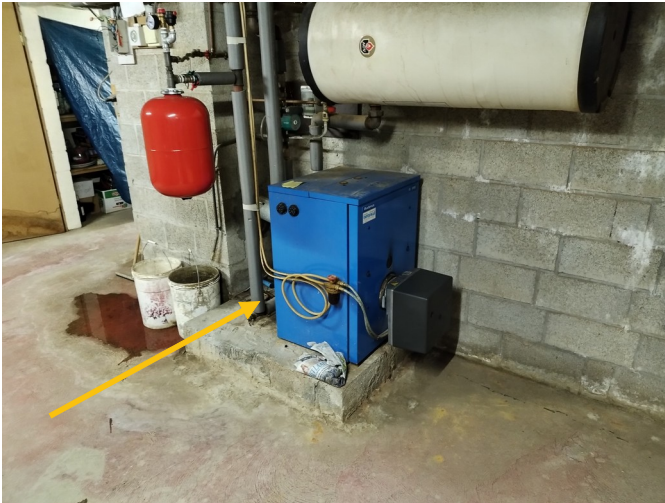
Vrije foto

Er werd in Buderus stookolieketels asbest gebruikt tussen 1988 en 1990. De ketel zelf dateert van 1995.

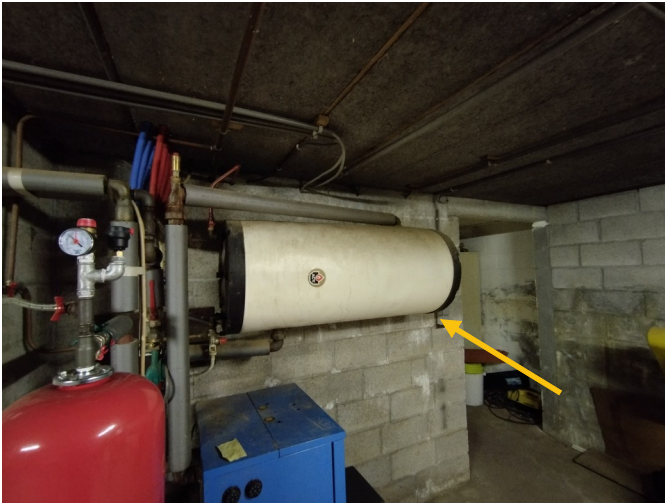
Vrije foto

Boiler ketel zonder identificatie maar van een ouder bouwjaar. Lage maar bestaande kans op asbesthoudende materialen.

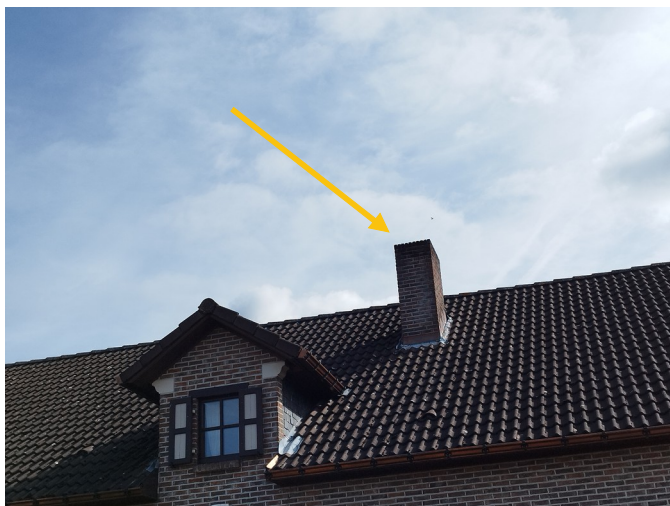
Vrije foto

Op het dak is een bakstenen schouw aanwezig. Mogelijks zijn hierin asbesthoudende leidingen aanwezig. De kans hierop is nochtans laag.

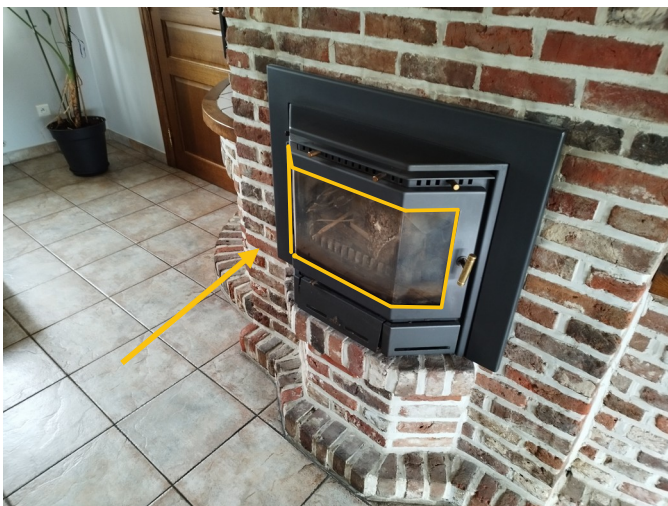
Vrije foto

Het koord van de kachel is synthetisch en daarom niet asbesthoudend.

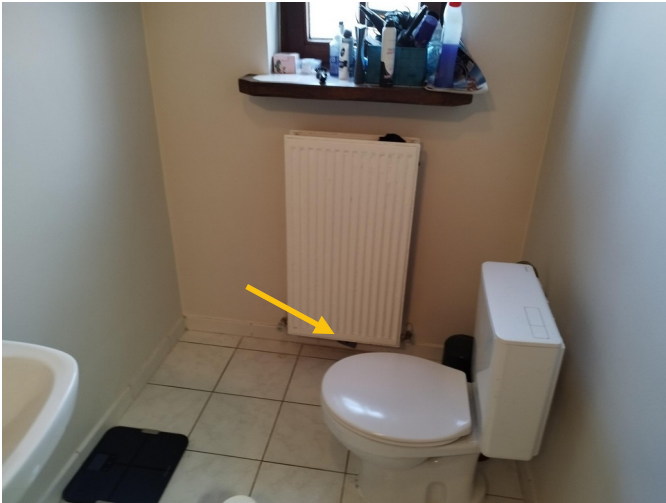
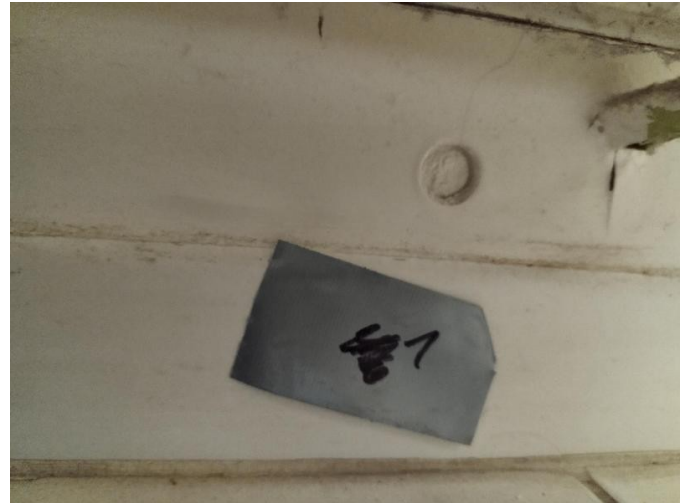
Fiche 9: Pleisterwerk muren

Geen asbest

#	Type	Referentie	Resultaat
9.1	Mengmonster	1	Geen asbest

Beschrijving	Pleisterwerk muren
Omgeving	Binnen
Primaire drager	Binnenwand

Bindmiddel van materiaal	Gips - kalk
Gebondenheid op basis van bindmiddel	Niet-hechtgebonden
Hoeveelheid (oppervlakte - dikte - aantal)	• 645,00 m ² - 0,50 cm - 1 stuk
Totaal volume	3,225 m ³
Identificatiemethode	Vaststelling met monstername
Destructieve handeling voor identificatie	Nee

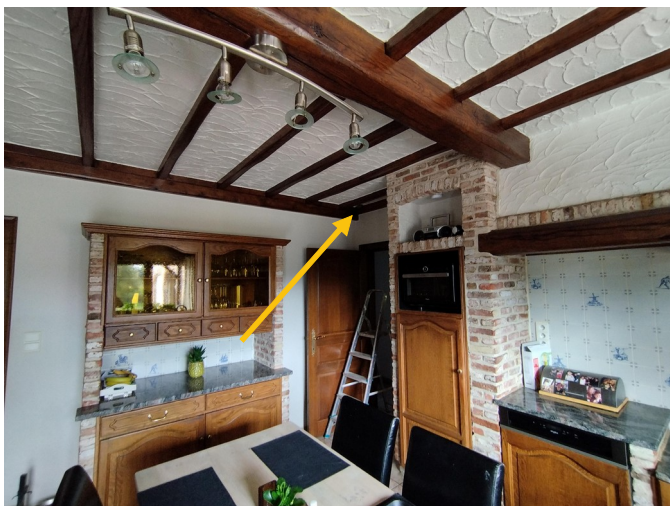
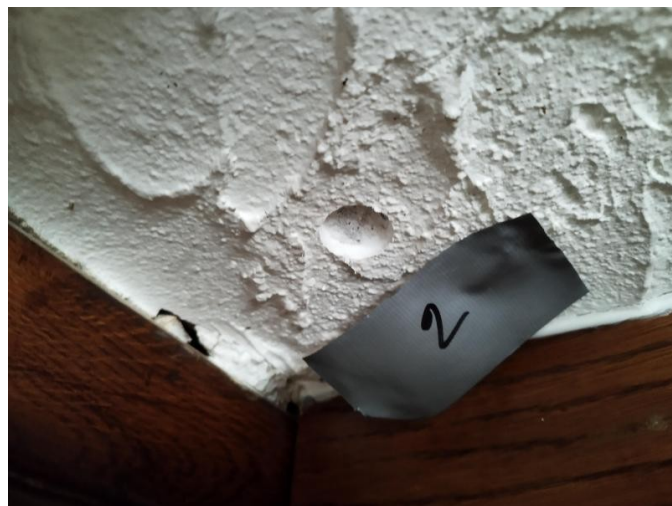
Fiche 10: Pleisterwerk plafonds

Geen asbest

#	Type	Referentie	Resultaat
10.1	Puntmonster	2	Geen asbest

Beschrijving	Pleisterwerk plafonds
Omgeving	Binnen
Primaire drager	Plafond
Bindmiddel van materiaal	Gips - kalk

Gebondenheid op basis van bindmiddel	Niet-hechtgebonden
Hoeveelheid (oppervlakte - dikte - aantal)	• 16,00 m ² - 0,50 cm - 1 stuk
Totaal volume	0,08 m ³
Identificatiemethode	Vaststelling met monstername
Destructieve handeling voor identificatie	Nee
Opmerking	Enkel het plafond in de keuken werd afgewerkt met een pleister.
