Asbestinventarisatetest

Vismarkt 6, 2260 Westerlo

Attestnummer : 20230126-000147.000

Uitgegeven op : 26.01.2023

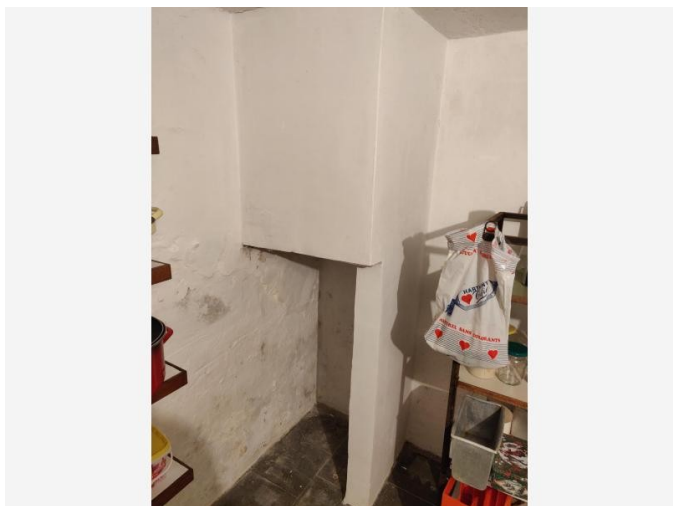
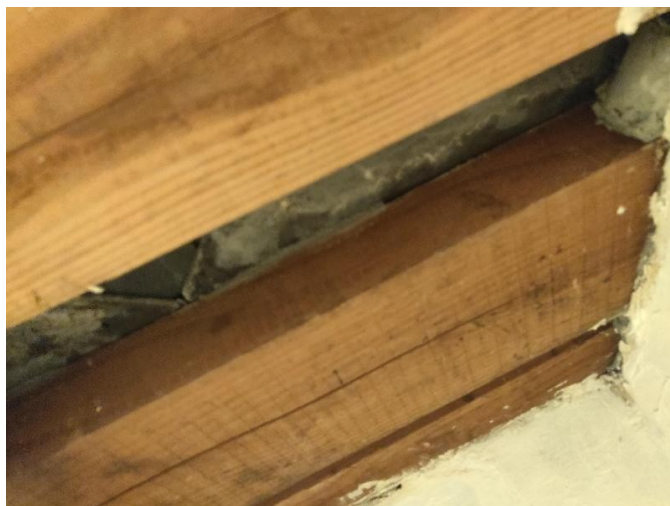
Overzichtsfoto

Detailfoto

Dringend verwijderen

Beschrijving	Leien kelder
Type afvalstof	Betreft stock-voorraad of gedemonteerde asbestmaterialen
Aanwezige resten	Leien nog aanwezig
Omgeving	Binnen
Primaire drager	Schacht-koker (technisch)
Asbestmaterialen	<ul style="list-style-type: none">Dak- en gevelbekleding - Lei, shingle
Bindmiddel van asbestmateriaal	Cement
Gebondenheid op basis van bindmiddel	Hecht
Hoeveelheid (gewicht - aantal)	<ul style="list-style-type: none">5,00 kg - 1 stuk
Totaal gewicht	5,00 kg
Eenvoudig bereikbaar	Ja
Identificatiemethode	Vaststelling zonder monstername

- Verwijder het asbestafval.

- Eenvoudige handelingen: mag via doe-het-zelf of door werknemer(s) met opleidingsattest eenvoudige handelingen
Leien verwijderen zonder deze te breken.

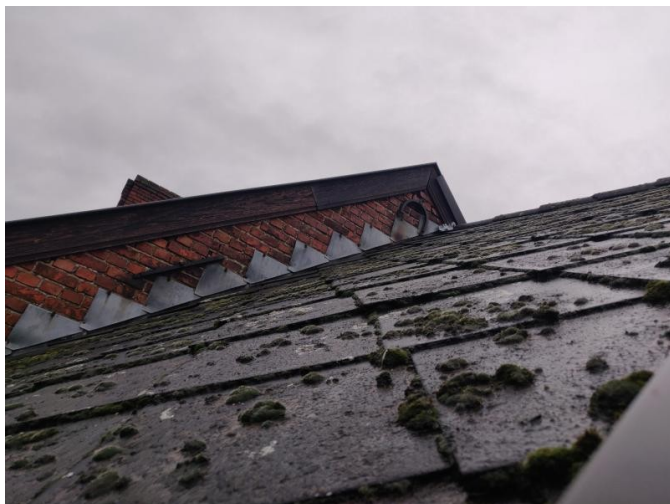
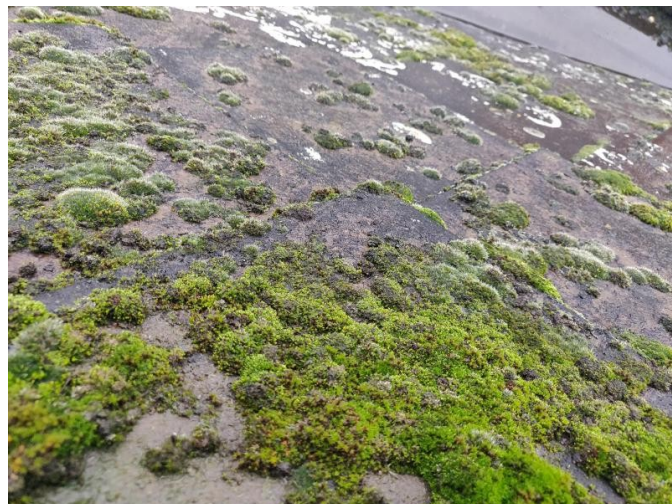
Overzichtsfoto

Detailfoto

Het asbestmateriaal valt onder de mijlpaal van 2034.

Verwijderen

Eindbeoordeling materiaalrisico	Verhoogd materiaalrisico en/of verhoogde kans op vezelvrijgave
---------------------------------	--

Gebondenheid	Categorie 1: hechtgebonden in oorsprong
Asbestsoort (vezeltype)	Crocidoliet aanwezig
Asbestconcentratie	Laag (< 50%)
Afschermingsgraad van het gehele materiaal	Geheel of deels vrij aan de buitenlucht
Toestand van het materiaal	Matig beschadigd, matig verweerd

Beschrijving	Leien dakbedekking hoofdgebouw
Omgeving	Buiten
Primaire drager	Schuin dak
Asbestmateriaal	Dak- en gevelbekleding - Lei, shingle
Bindmiddel van asbestmateriaal	Cement
Gebondenheid op basis van bindmiddel	Hecht
Hoeveelheid (oppervlakte - aantal)	<ul style="list-style-type: none"> 70,00 m² - 1 stuk
Totale oppervlakte	70,00 m ²
Eenvoudig bereikbaar	Ja
Bevestigingswijze	<ul style="list-style-type: none"> Genageld, geniet

- Zorg voor een veilig beheer. Vermijd het beschadigen van het asbestmateriaal. Controleer de toestand jaarlijks op wijzigingen.
- Hemelwater dat afspoelt van asbestcement daken of gevels kan asbestdeeltjes bevatten. Gebruik het enkel voor gesloten circuits (bv. spoelen toiletten). Reinig na het vervangen van het dak of de gevel de dakgoten en regenwaterput of -ton om asbesthoudend sediment of slib te verwijderen

- Eenvoudige handelingen: mag via doe-het-zelf of door werknemer(s) met opleidingsattest eenvoudige handelingen
Leien verwijderen zonder deze te breken.

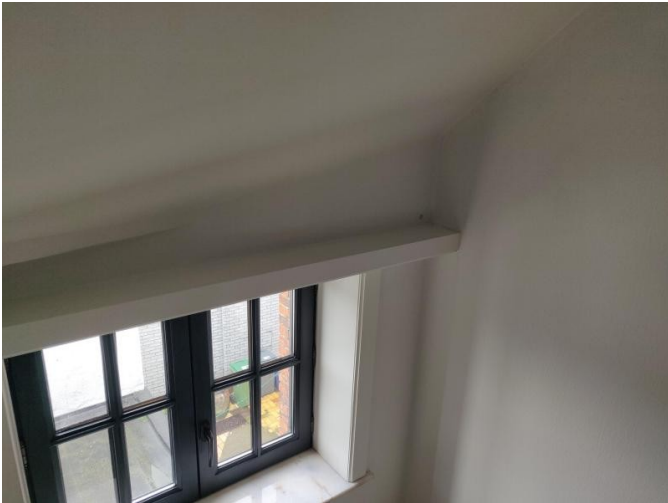
Overzichtsfoto

Detailfoto

Geen asbest

#	Type	Referentie	Resultaat
4.1	Mengmonster	20221138- 27_002	Geen asbest

Beschrijving	Pleisterwerk wanden
Omgeving	Binnen
Primaire drager	Binnenwand
