Asbestinventarisatetest

Grote Markt 21, 2260 Westerlo

Attestnummer : **20231130-000123.000**

Uitgegeven op : **30.11.2023**

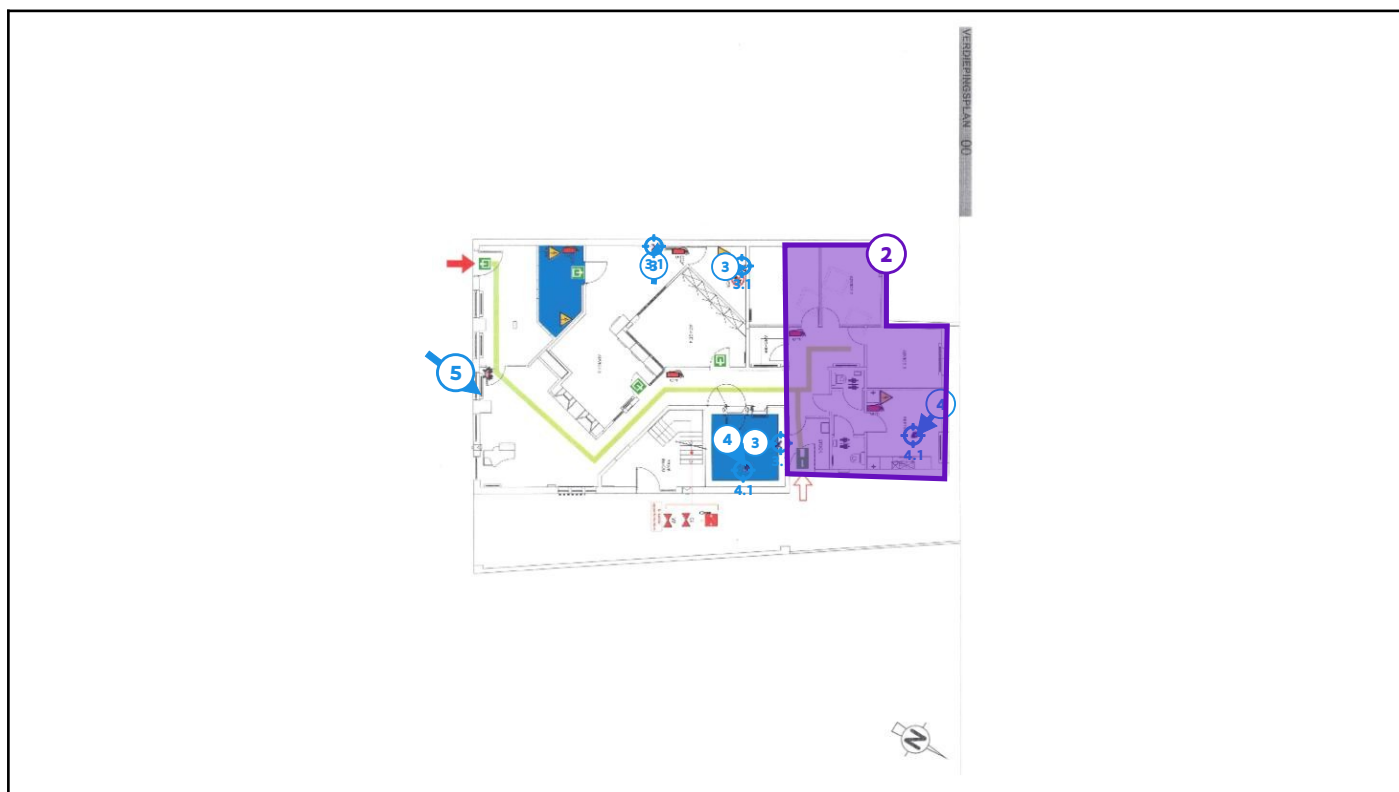
Plan 1.1: plan

| Beschrijving | Type | Actie |
|---|---|---|
| 2. Roofing dak achterbouw | Advies | - |
| 3. Pleisterwerk muren | Geen asbest | - |
| 4. Pleisterwerk plafond | Geen asbest | - |
| 5. Mastiek ramen | Geen asbest | - |

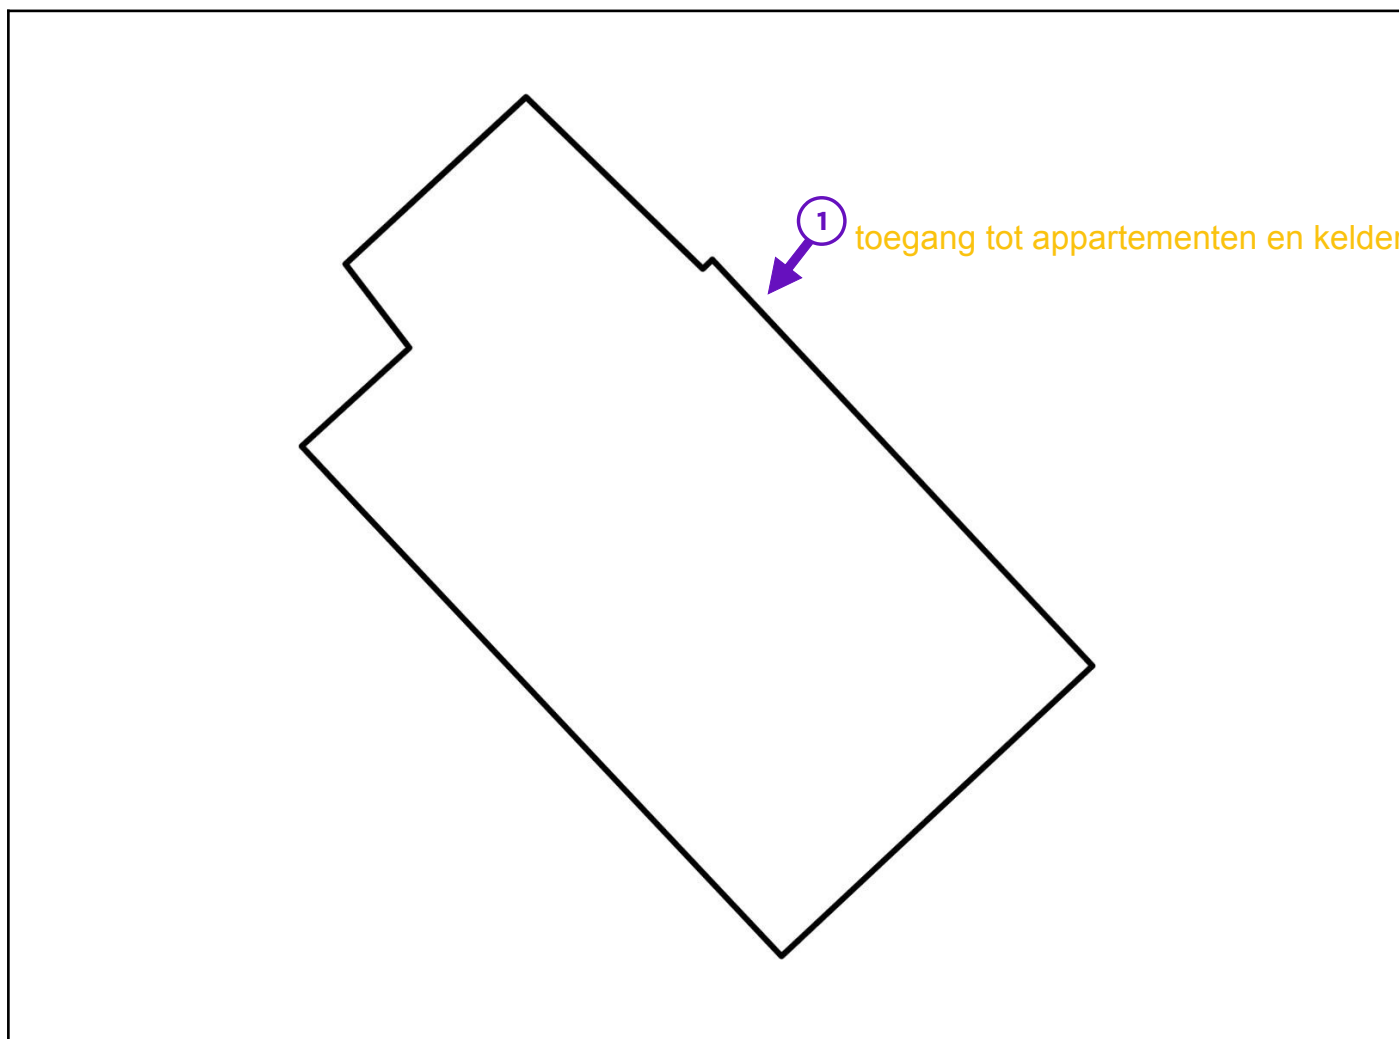
Plan 1.2: Hoofdgebouw plan

| Beschrijving | Type | Actie |
|---|---|---|
| 1. Kelder | Beperking | - |

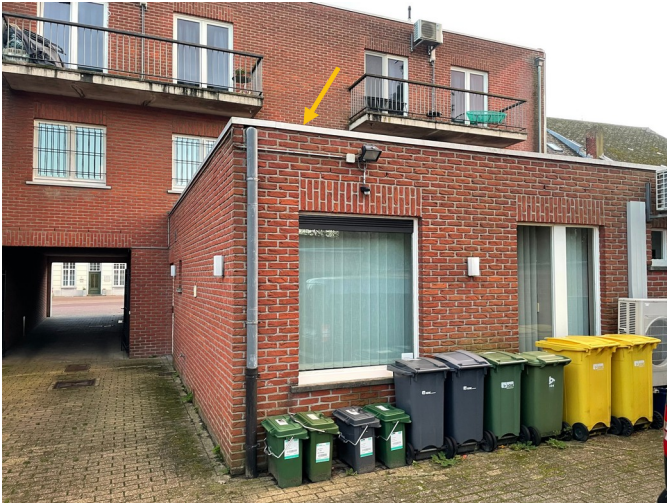
Vrije foto

De roofing op het dak van de achterbouw bevat mogelijk asbest. Bij eventuele werken aan het dak dient dit nog nagezien te worden.

| Primaire drager | Plat dak |
| (Asbest)materiaal | Dak- en gevelbekleding - Roofing |
| Bindmiddel | Bitumen (roofing, teer, asfalt) |

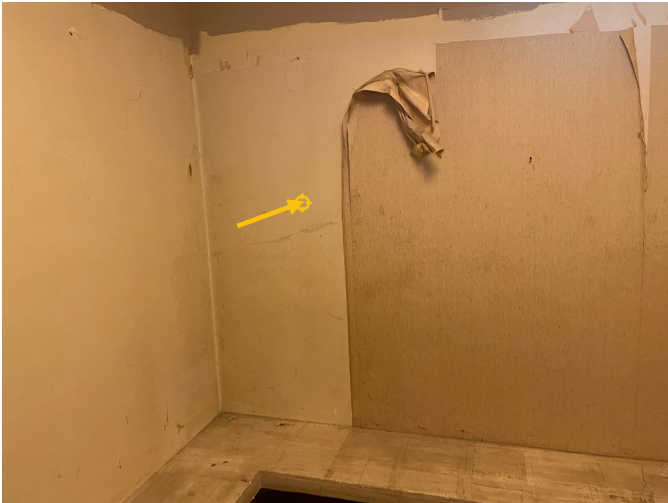
Fiche 3: Pleisterwerk muren

Geen asbest

| # | Type | Referentie | Resultaat |
|---|---|---|---|
| 3.1 | Mengmonster | BBTM 231127-01 | Geen asbest |

| Beschrijving | Pleisterwerk muren |
| Bindmiddel van materiaal | Gips - kalk |

| Gebondenheid op basis van bindmiddel | Niet-hechtgebonden |

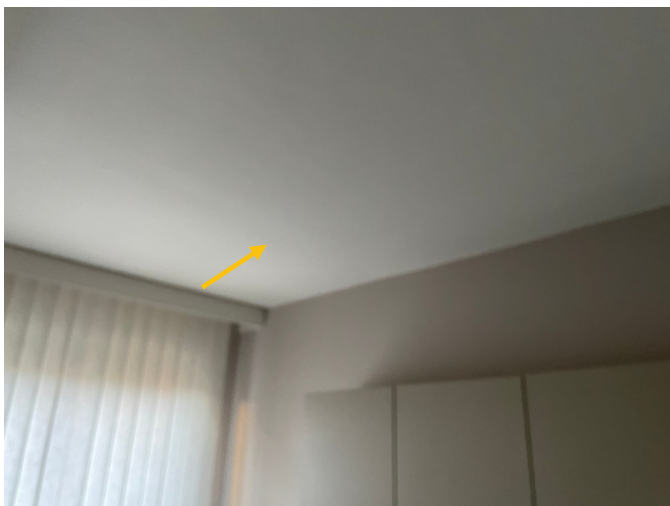
Fiche 4: Pleisterwerk plafond

Geen asbest

| # | Type | Referentie | Resultaat |
|---|---|---|---|
| 4.1 | Mengmonster | BBTM 231127-02 | Geen asbest |

| Beschrijving | Pleisterwerk plafond |
| Bindmiddel van materiaal | Gips - kalk |

| Gebondenheid op basis van bindmiddel | Niet-hechtgebonden |

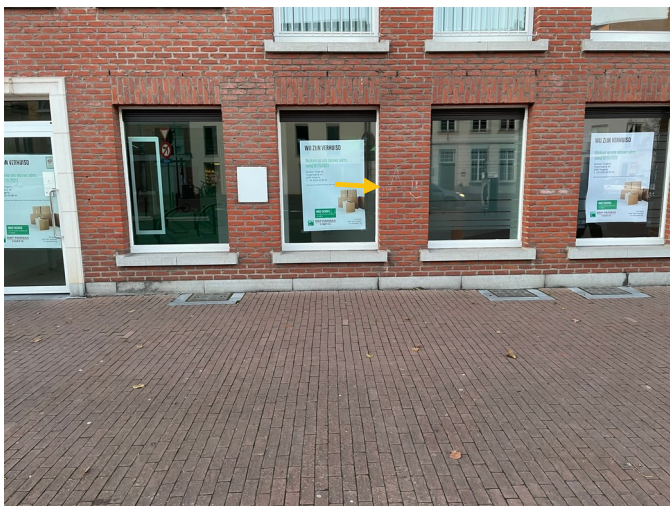
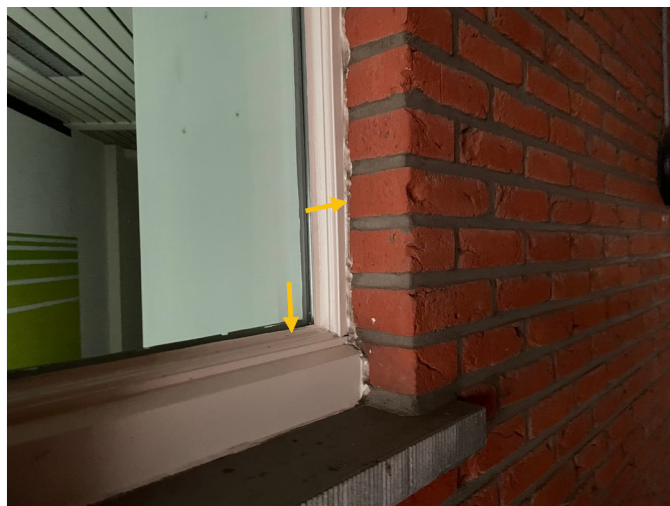
Fiche 5: Mastiek ramen

Geen asbest

| Beschrijving | Mastiek ramen |
| Opmerking | De mastiek aan de ramen is van het zachte niet-asbesthoudende type |
