Asbestinventarisattest

Prelaat Mudsaertslaan 11, 2260 Westerlo

Attestnummer : **20260926-000157.000**
Uitgegeven op : **26.09.2026**
Geldig tot : **26.09.2036**

Asbestveilig (maar niet asbestvrij)

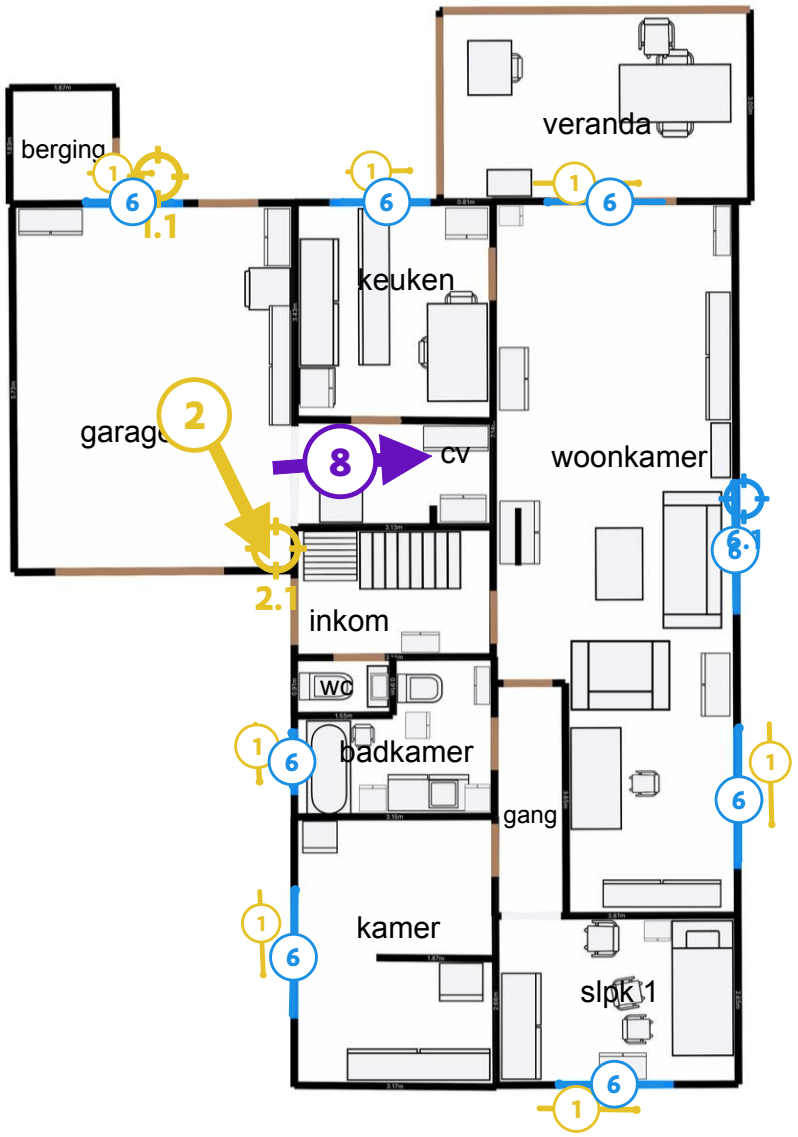
Plan 1.2: Gelijkvloers

Beschrijving	Type	Actie
1. Raamdorpels buiten	Asbestmateriaal	Zorgvuldig beheren
1.1 Code: 3	Puntmonster	-

2. Doorvoerbuis inkom gasleiding garage	Asbestmateriaal	Zorgvuldig beheren
2.1 Code: 4	Puntmonster	-
6. Mastiek tussen muur en raam	Geen asbest	-
6.1 Code: 5	Puntmonster	-
8. CV-ketel bouwjaar 2010	Overige ruimte of materiaal	-

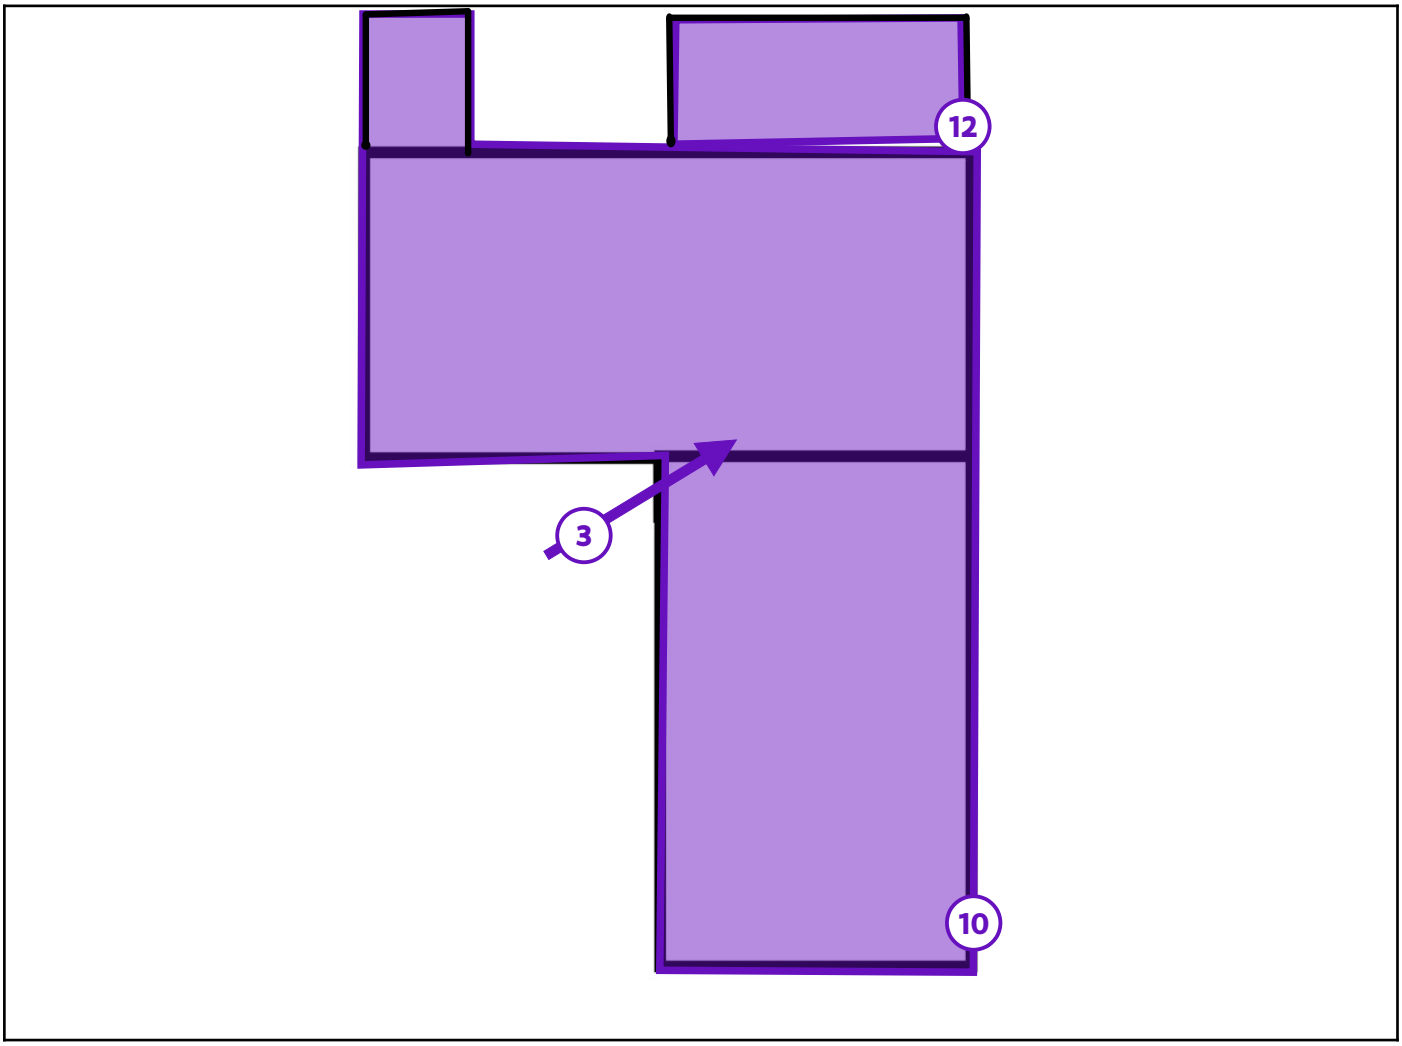
Plan 1.9: Dakenplan

Beschrijving	Type	Actie
3. Binnenzijde schouw	Beperking	-
10. Dakpannen (niet verdacht)	Overige ruimte of materiaal	-
12. Dak polyester/PVC/polycarbonaat	Overige ruimte of materiaal	-

Reden: Het te onderzoeken materiaal situeert zich hoger dan 3,50 m te rekenen vanaf een veilige ondergrond

Uitleg van de asbestdeskundige: De binnenzijde van de schouw/het rookgaskanaal kan enkel via de bovenzijde worden geïnspecteerd. Deze bevindt zich hoger dan 3,50 m ten opzichte van een veilige vaste ondergrond. De binnenzijde kon daardoor niet worden onderzocht binnen het standaardonderzoek.

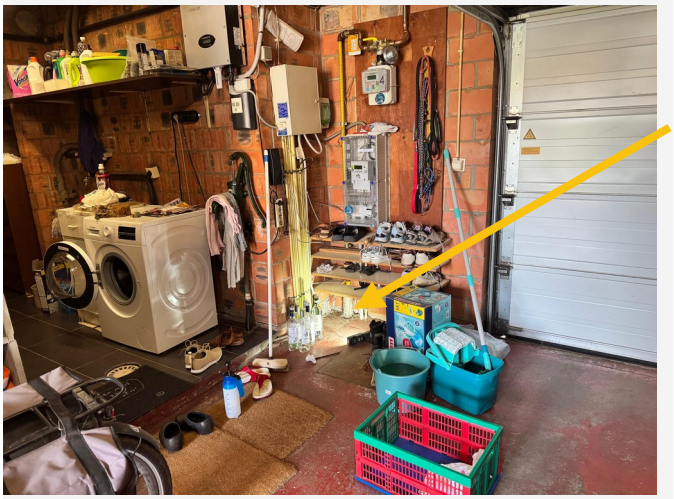
Fiche 2: Doorvoerbuis inkom gasleiding garage

Asbestmateriaal

Het asbestmateriaal valt onder de mijlpaal van 2040.

Eindbeoordeling materiaalrisico	Laag materiaalrisico en/of verlaagde kans op vezelvrijgave

Gebondenheid	Categorie 1: hechtgebonden in oorsprong
Asbestsoort (vezeltype)	Alleen chrysotiel aanwezig
Asbestconcentratie	Laag (< 50%)
Afschermingsgraad van het gehele materiaal	Geheel of deels vrij aan de binnenlucht, maar geen contact met binnenluchtstromen
Toestand van het materiaal	Licht beschadigd, licht verweerd. Intacte calciumsilicaatplaat of materiaal met categorie 3-gebondenheid

#	Type	Referentie	Resultaat
2.1	Puntmonster	4	Chrysotiel

Beschrijving	Doorvoerbuis inkom gasleiding garage
Omgeving	Binnen
Primaire drager	Vloer
Asbestmateriaal	Buis, koker, leiding, pijp, doorvoer
Bindmiddel van asbestmateriaal	Cement
Gebondenheid op basis van bindmiddel	Hecht
Hoeveelheid (lengte - omtrek - dikte - aantal)	• 0,20 m - 23,00 cm - 1,00 cm - 1 stuk
Totaal volume	< 0,001 m^3
Eenvoudig bereikbaar	Ja
Bevestigingswijze	• Verlijmd, ingegoten, versmeerd
Identificatiemethode	Een monstername door de asbestdeskundige met laboanalyse door een asbestlabo.
Destructieve handeling voor identificatie	Nee

- Zorg voor een veilig beheer. Vermijd het beschadigen van het asbestmateriaal. Controleer de toestand jaarlijks op wijzigingen.

- Eenvoudige handelingen: mag via doe-het-zelf of door werknemer(s) met opleidingsattest eenvoudige handelingen
  Als dit materiaal verwijderd kan worden zonder het te breken, te beschadigen... , dan mag met dit met eenvoudige handelingen.

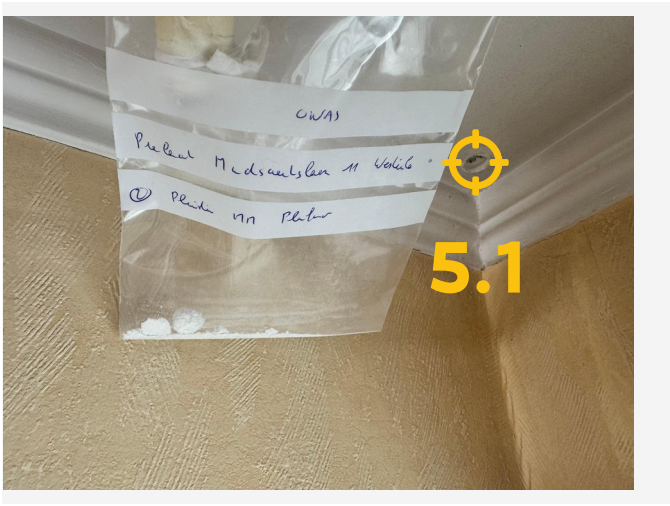
Fiche 5: Pleister plafonds

Geen asbest

#	Type	Referentie	Resultaat
5.1	Mengmonster	2	Geen asbest

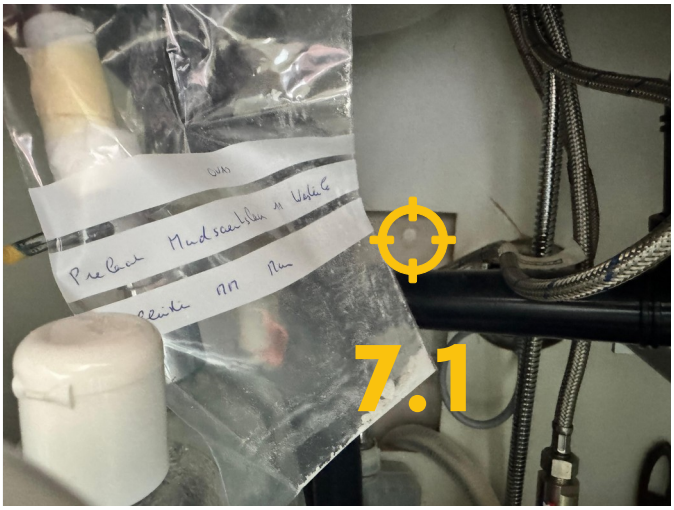
Fiche 7: Pleister wanden

Geen asbest

#	Type	Referentie	Resultaat
7.1	Mengmonster	1	Geen asbest

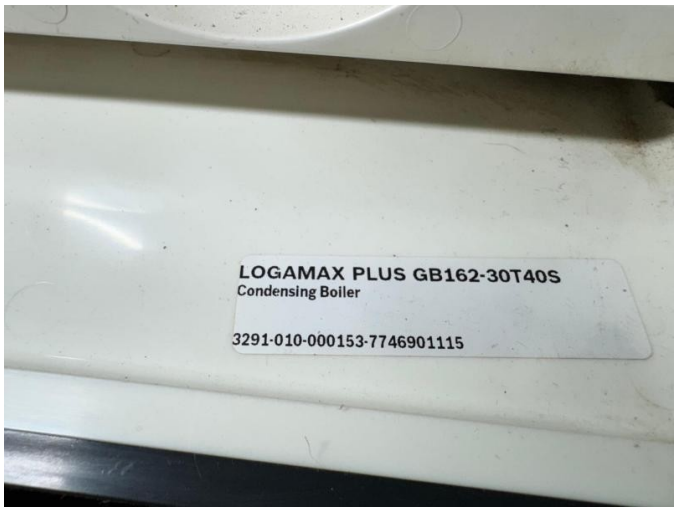
Beschrijving	Notitie	Terug te vinden op plannen
Fiche 8: CV-ketel bouwjaar 2010	Installaties gebouwd vanaf 2001 worden volgens het inspectieprotocol als niet-asbestverdacht beschouwd. Op basis van het standaardonderzoek zijn geen asbestverdachte materialen vastgesteld.	Plan 1.2: Gelijkvloers
Fiche 9: Leidingisolatie (niet verdacht)	De leidingisolatie is niet-asbestverdacht.	-
Fiche 10: Dakpannen (niet verdacht)	Kleidakpannen of sneldekpannen zijn niet-asbestverdacht.	Plan 1.9: Dakenplan
Fiche 11: Onderdak pvc/biplex	Een PVC onderdak is niet-asbestverdacht.	Plan 1.8: Onderdakplan
Fiche 12: Dak polyester/PVC/polycarbonaat	Dit polyester/ PVC / polycarbonaat dak is niet-asbestverdacht.	Plan 1.9: Dakenplan Plan 2.1: Hondenhok plan
