Asbestinventarisatetest

Elsbroek 6, 2260 Westerlo

Attestnummer : 20230828-000293.000

Niet-asbestveilig

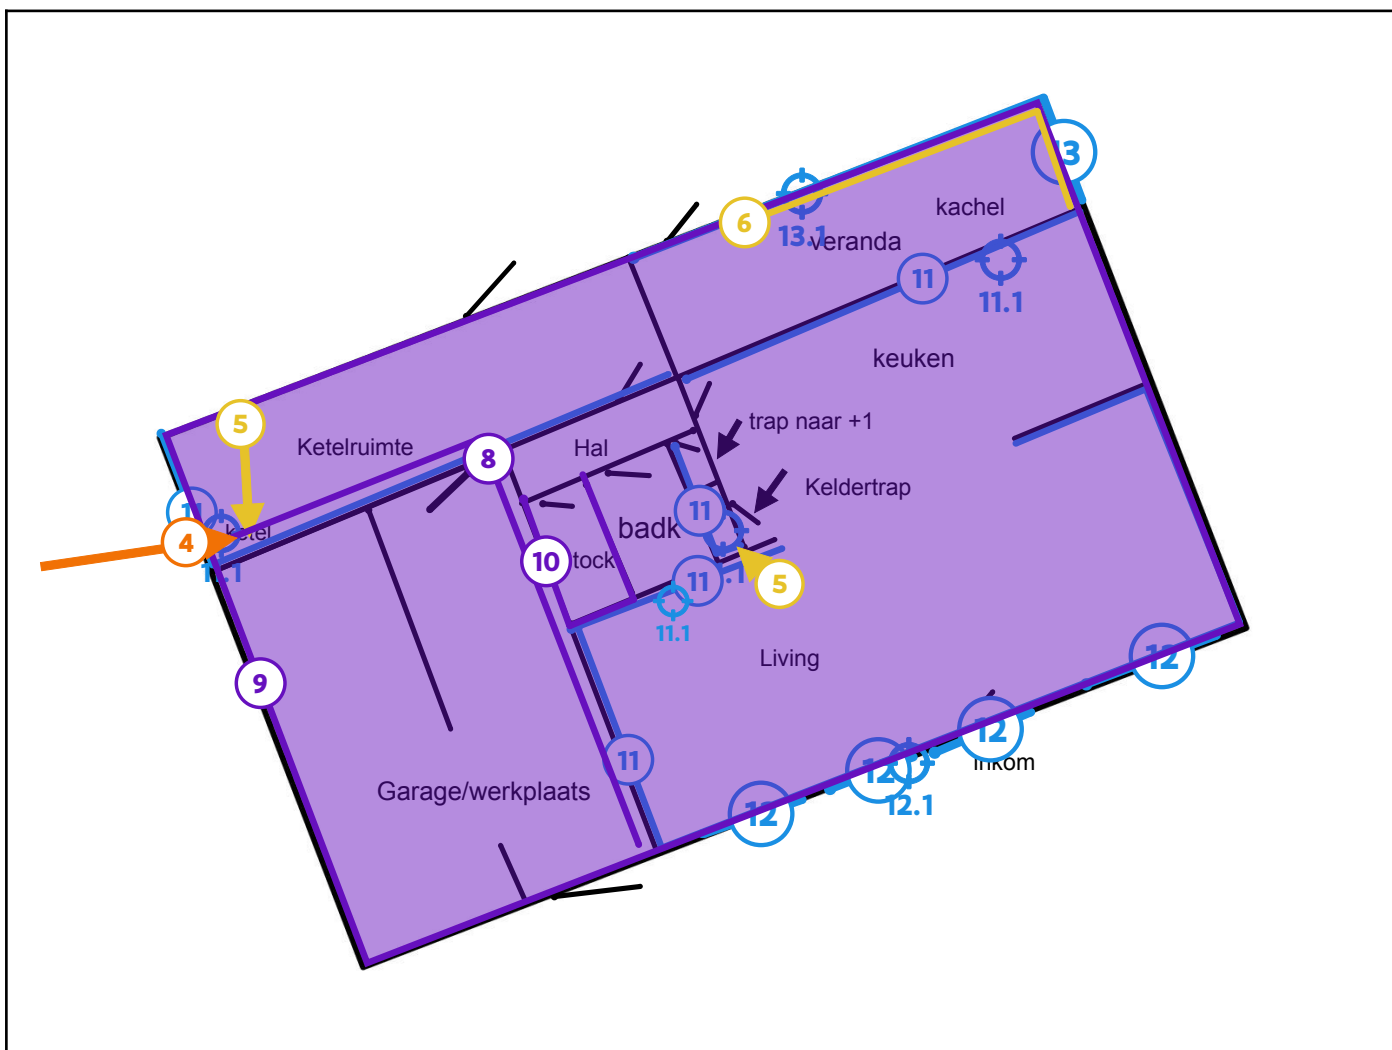
Plan 1.1: Gelijkvloers plan

Beschrijving	Type	Actie
4. Rode Viessmann CV ketel	Asbestmateriaal	Verwijderen
5. Bakeliet kastje/schakelaars woning	Asbestmateriaal	Zorgvuldig beheren
6. Beige massal vensterbanken veranda woning	Asbestmateriaal	Zorgvuldig beheren
8. Leiding ketel/garage geïnspecteerd	Advies	-
9. Plaatmateriaal plafonds	Advies	-
10. Vezelplaat wanden	Advies	-
11. Pleisterwerk muren	Geen asbest	-

11.1 Code: 1	Mengmonster	-
12. Grijs mastiek buitenkant ramen voorkant woning	Geen asbest	-
12.1 Code: 2	Puntmonster	-
13. Kit binnenkant aluminium ramen veranda	Geen asbest	-
13.1 Code: 3	Puntmonster	-

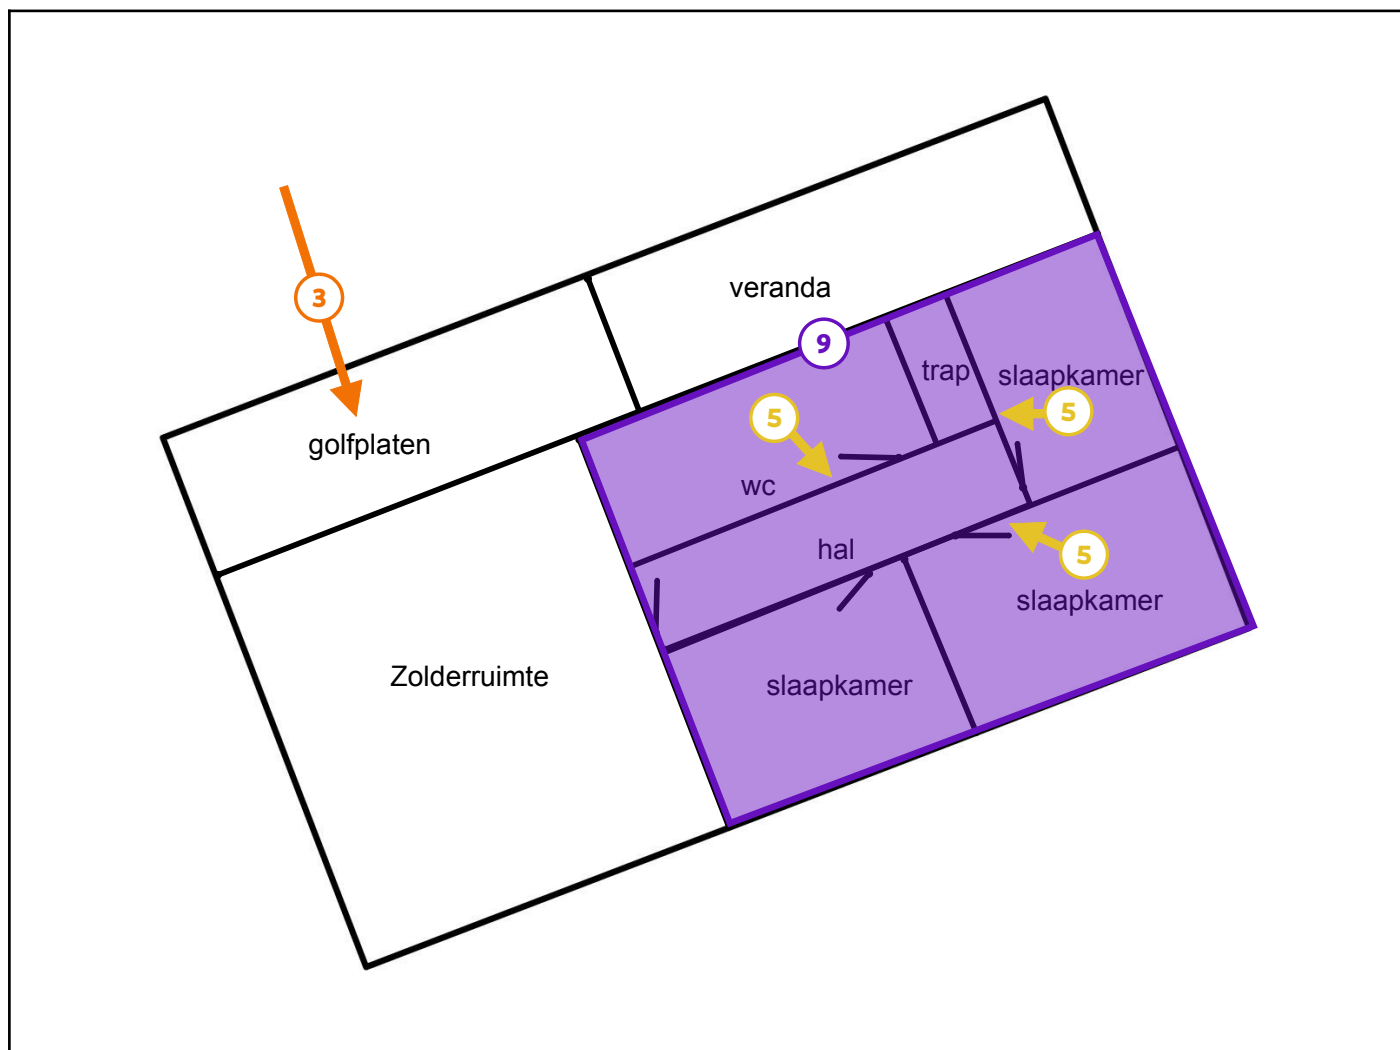
Plan 1.2: Verdieping plan

Beschrijving	Type	Actie
3. Gemonteerde golfplaten	Asbestmateriaal	Verwijderen
5. Bakeliet kastje/schakelaars woning	Asbestmateriaal	Zorgvuldig beheren
9. Plaatmateriaal plafonds	Advies	-

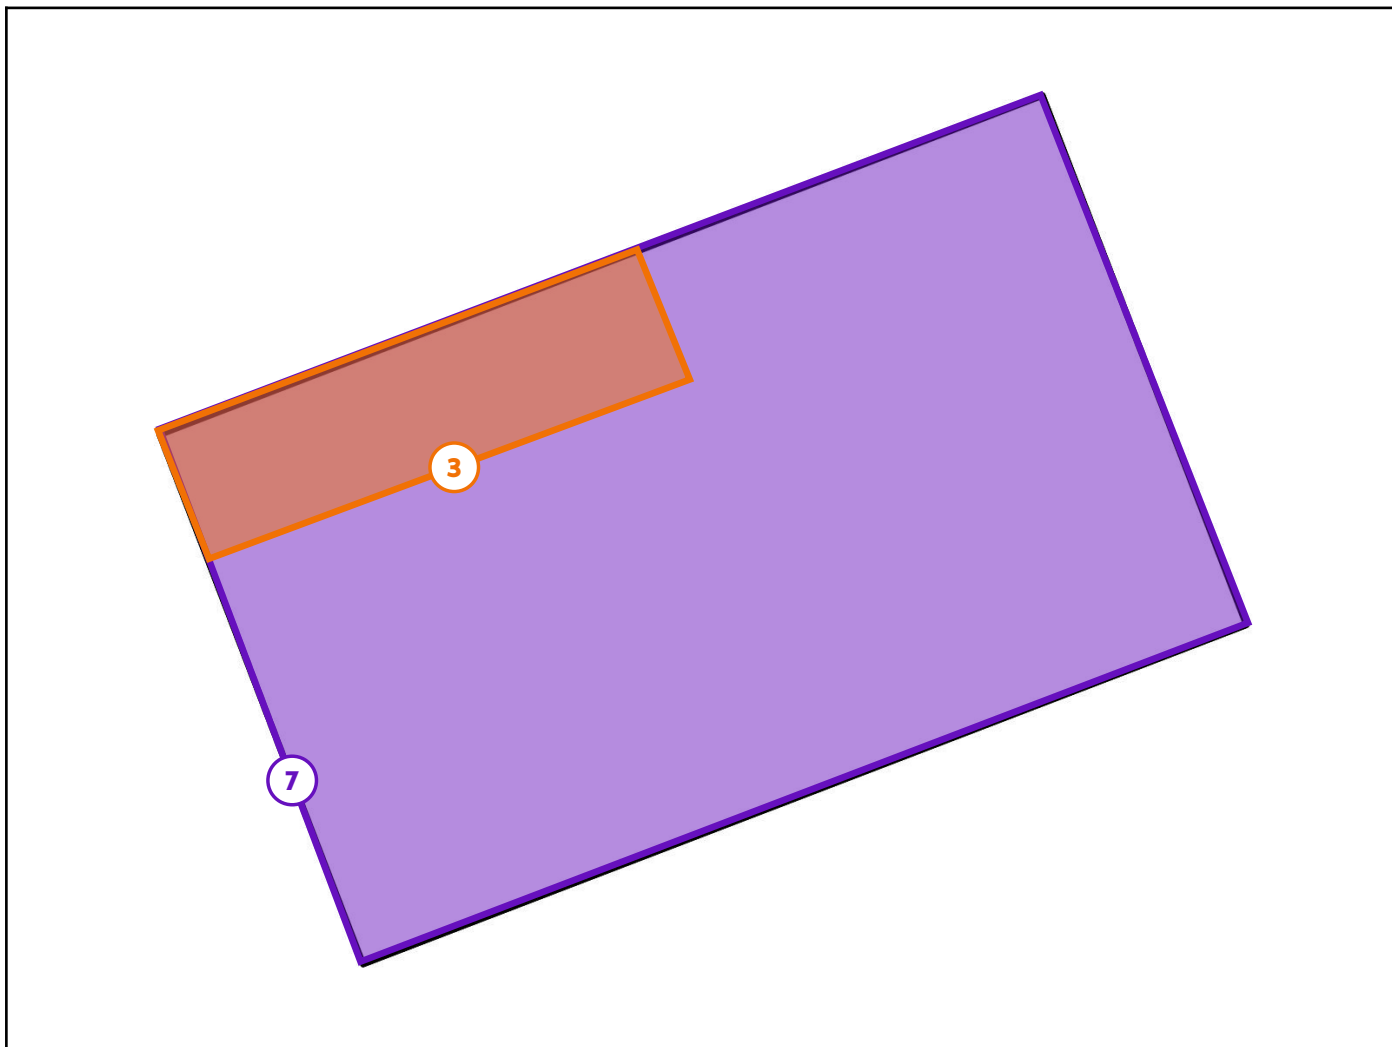
Plan 1.4: Dak plan

Beschrijving	Type	Actie
3. Gemonteerde golfplaten	Asbestmateriaal	Verwijderen
7. Onderdak NVT	Advies	-

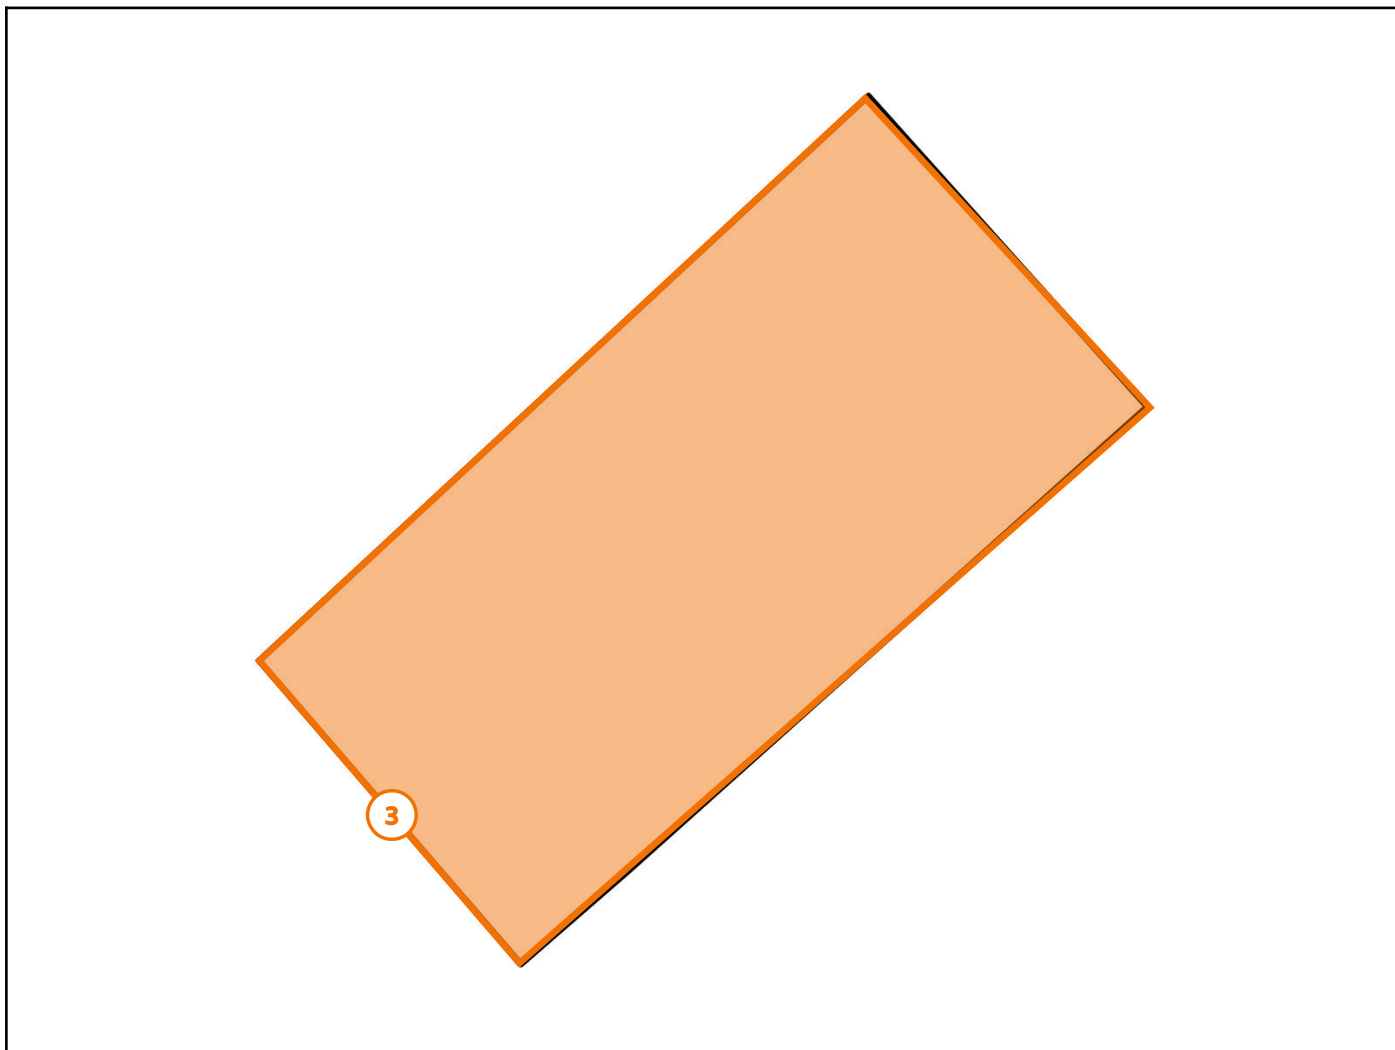
Plan 2.1: Schuur voorkant plan

Beschrijving	Type	Actie
3. Gemonteerde golfplaten	Asbestmateriaal	Verwijderen

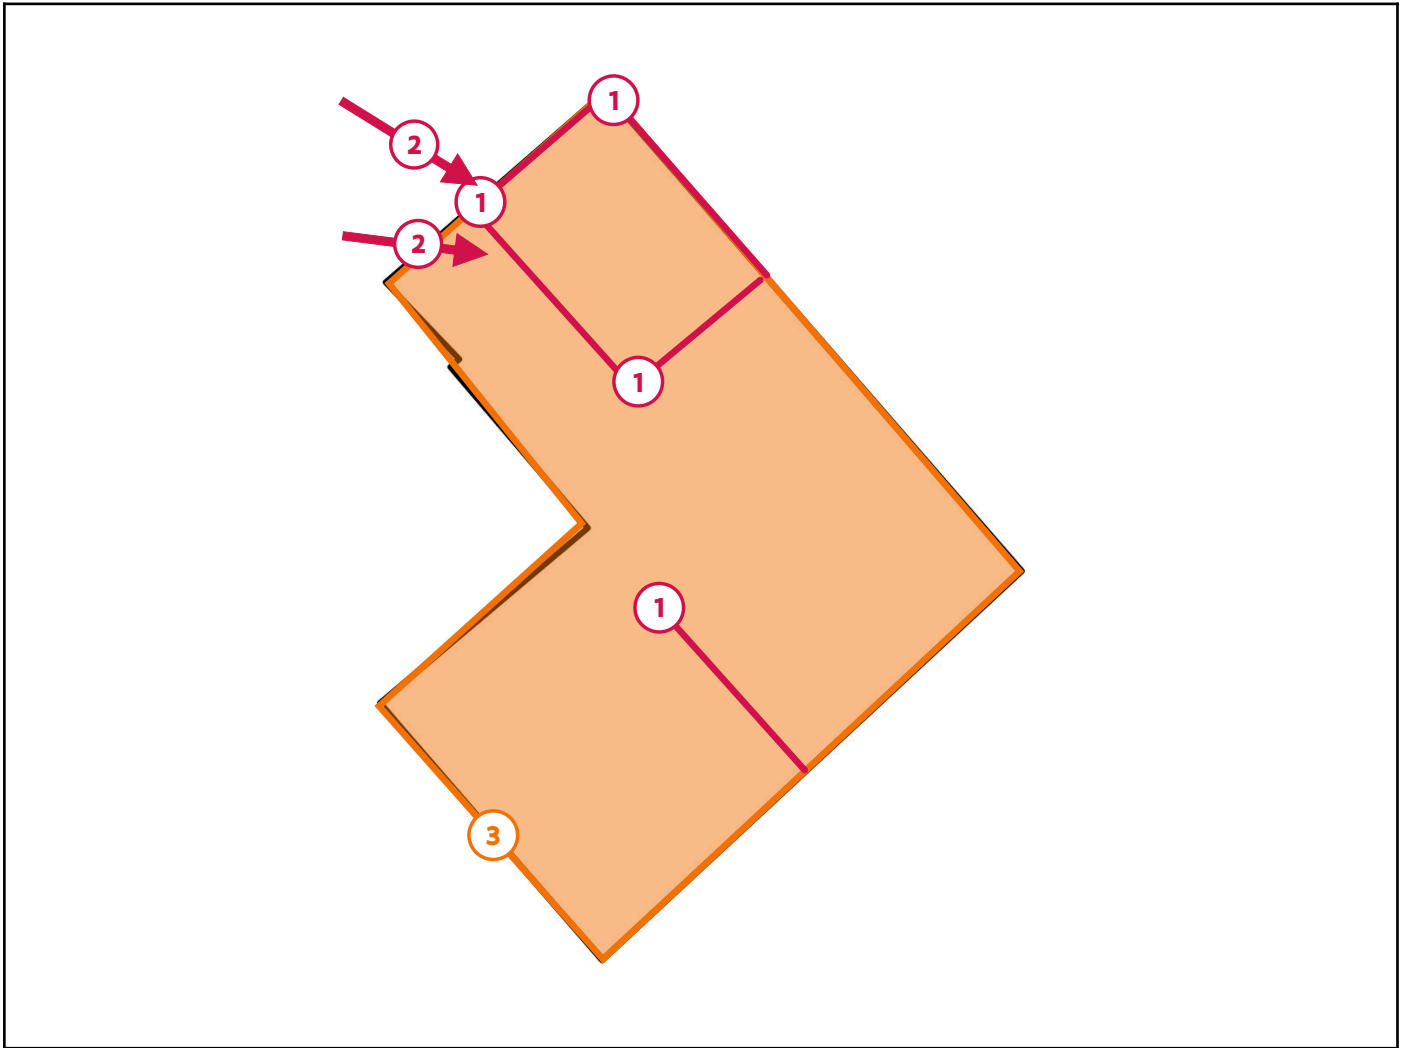
Plan 3.1: Schuur achterkant plan

Beschrijving	Type	Actie
1. Mensuierite platen schuur	Asbestmateriaal	Dringend verwijderen
2. Gedemonteerde golfplaten	Asbestmateriaal	Dringend verwijderen
3. Gemonteerde golfplaten	Asbestmateriaal	Verwijderen

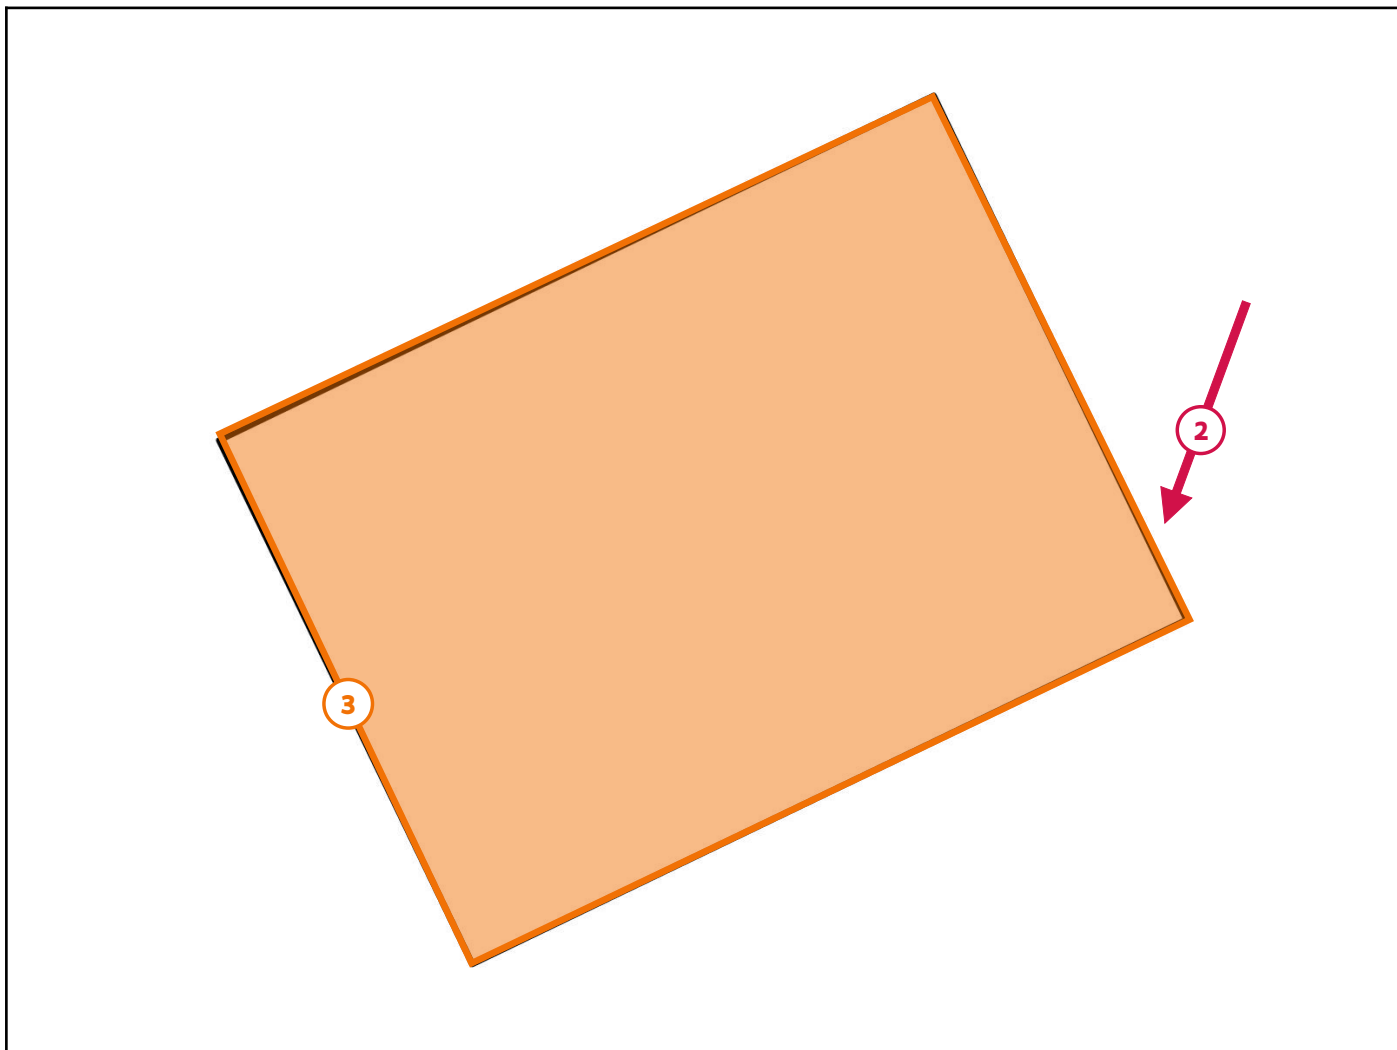
Plan 4.1: Tuinhuis plan

Beschrijving	Type	Actie
2. Gedemonteerde golfplaten	Asbestmateriaal	Dringend verwijderen
3. Gemonteerde golfplaten	Asbestmateriaal	Verwijderen
