Asbestinventarisatetest

Oude Geelsebaan 66, 2431 Laakdal

Attestnummer : 20240122-000082.000

Uitgegeven op : 22.01.2024

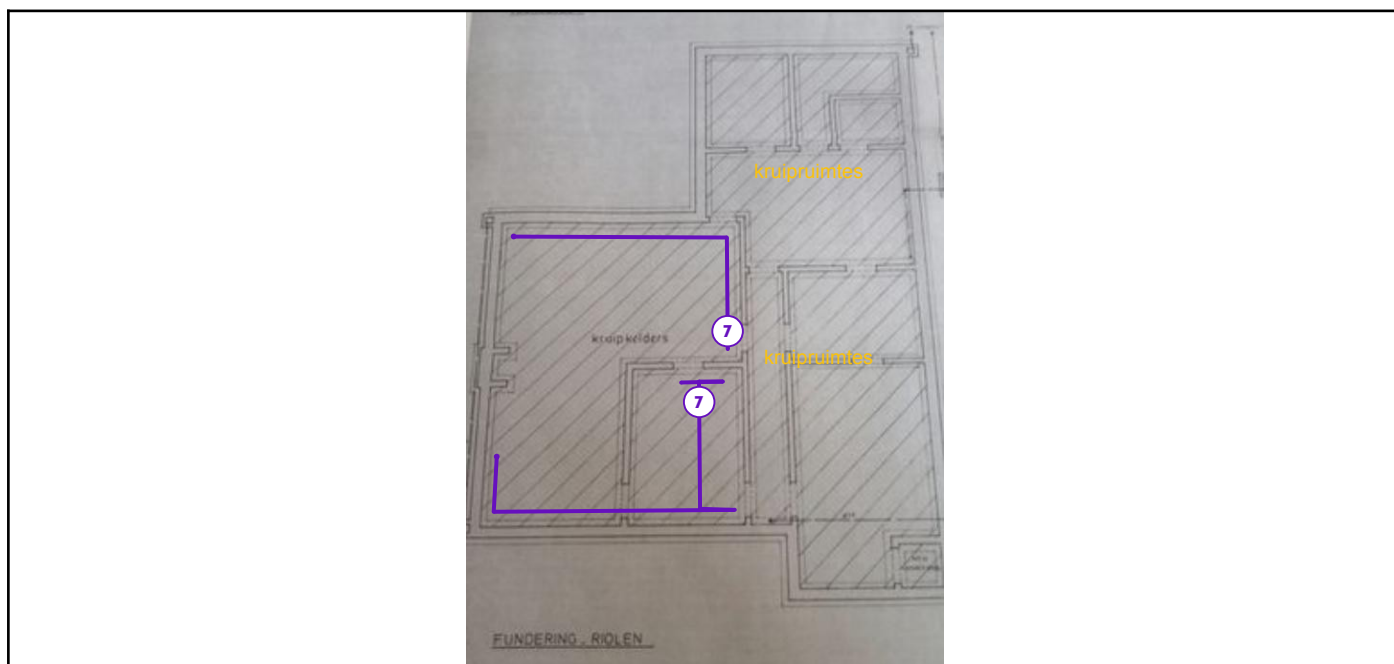
Plan 1.1: OudeGeelsebaan66_Kelder_Leiding

Beschrijving	Type	Actie
7. Leidingsisolatie - Kelder	Advies	-

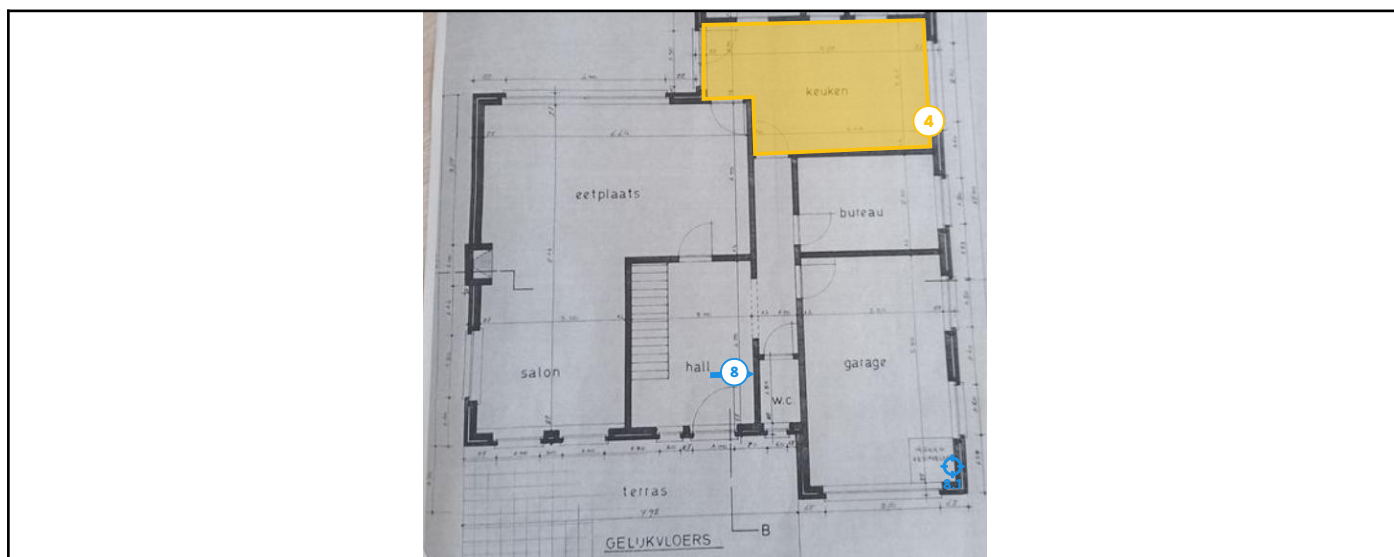
Plan 1.2: OudeGeelsebaan66_Gelijksvloer_Keuken

Beschrijving	Type	Actie
4. Keuken	Uitsluiting	-
8. Pleisterwerk - Meng	Geen asbest	-
8.1 Code: MM02	Mengmonster	-

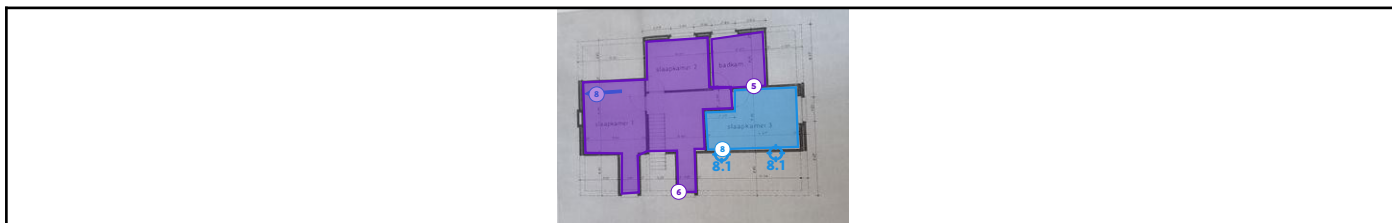
Plan 1.4: OudeGeelsebaan66_Verdieping1

Beschrijving	Type	Actie
5. Gyproc - Plafond	Advies	-
6. Houten Paletten - Plafond	Advies	-
8. Pleisterwerk - Meng	Geen asbest	-
8.1 Code: MM02	Mengmonster	-

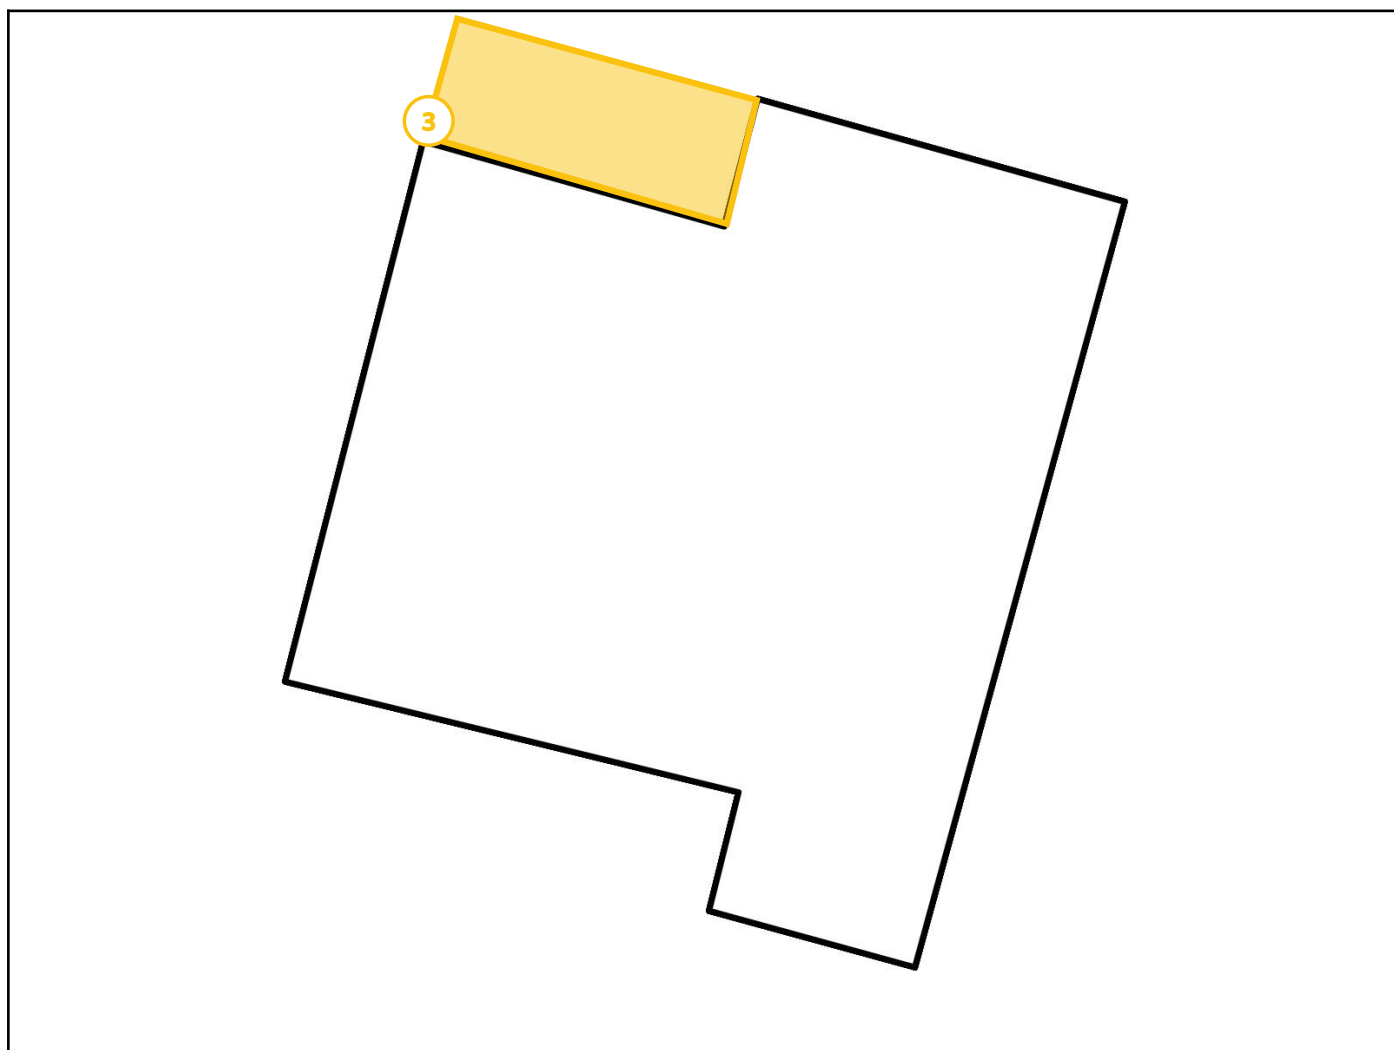
Plan 1.6: Oude Geelsebaan 66_Veranda

Beschrijving	Type	Actie
3. Veranda	Uitsluiting	-
