Asbestinventarisatetest

Beilen 3, 2250 Olen

Attestnummer : 20230925-000485.000

Uitgegeven op : 25.09.2023

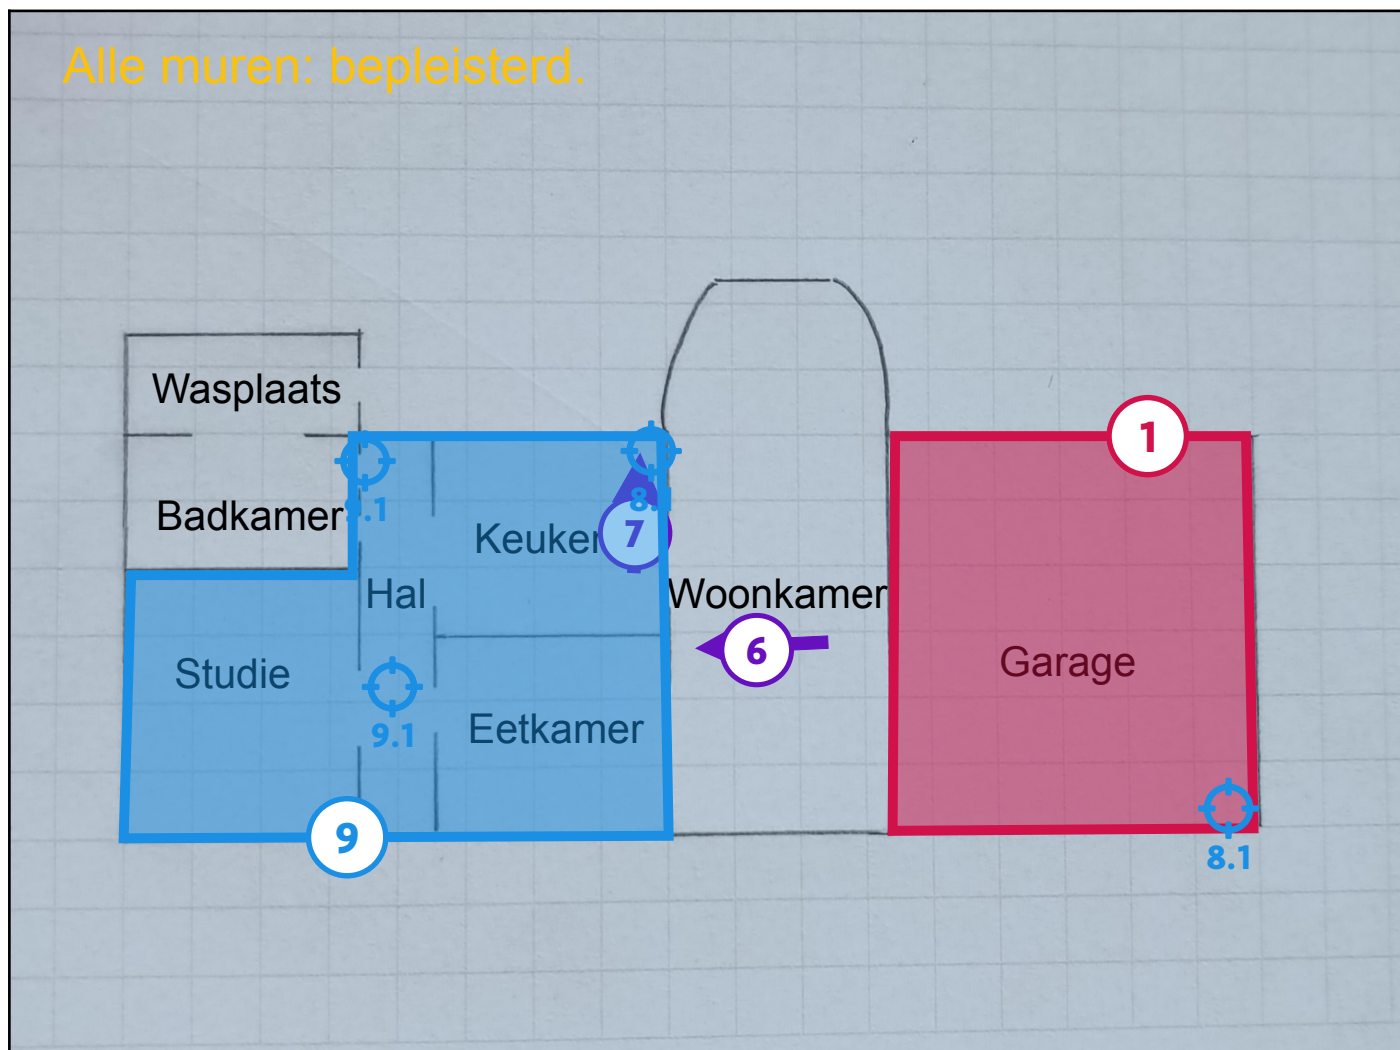
Plan 1.1: Gelijkvloers

Beschrijving	Type	Actie
1. Dakleien garage	Asbestmateriaal	Dringend verwijderen
6. Koord kachel	Advies	-
7. CV ketel Vaillant	Advies	-
8. Pleisterwerk muren	Geen asbest	-
8.1 Code: 21/9001	Mengmonster	-
9. Pleisterwerk plafonds	Geen asbest	-
9.1 Code: 21/9002	Mengmonster	-

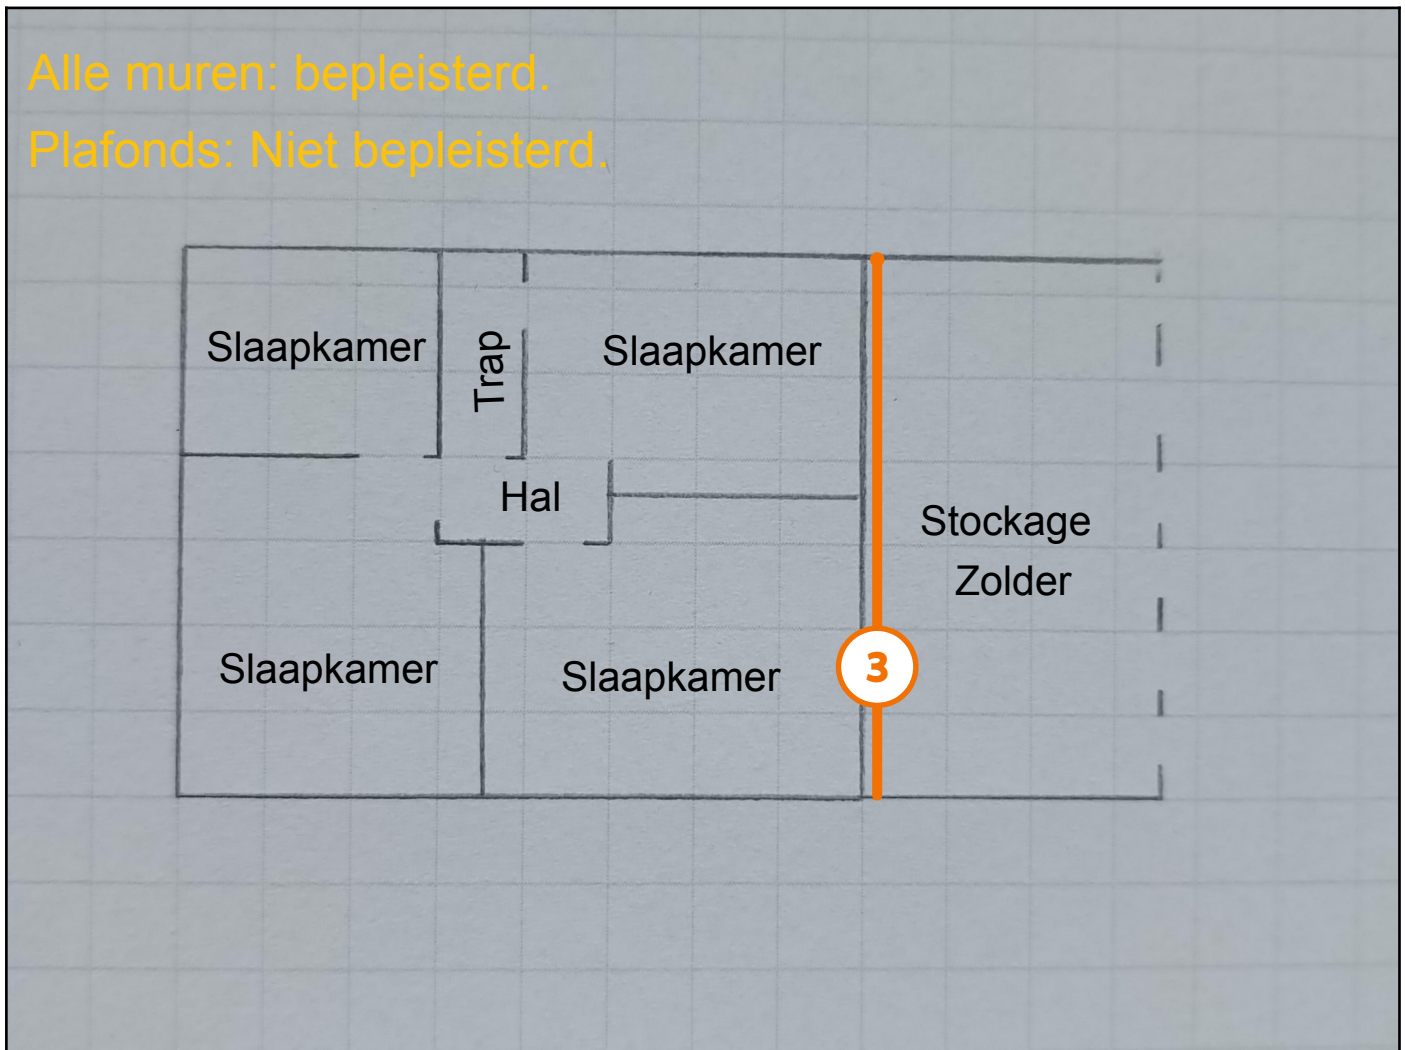
Plan 1.2: Verdieping

Beschrijving	Type	Actie
3. Gevelleien	Asbestmateriaal	Verwijderen
8. Pleisterwerk muren	Geen asbest	-
9. Pleisterwerk plafonds	Geen asbest	-

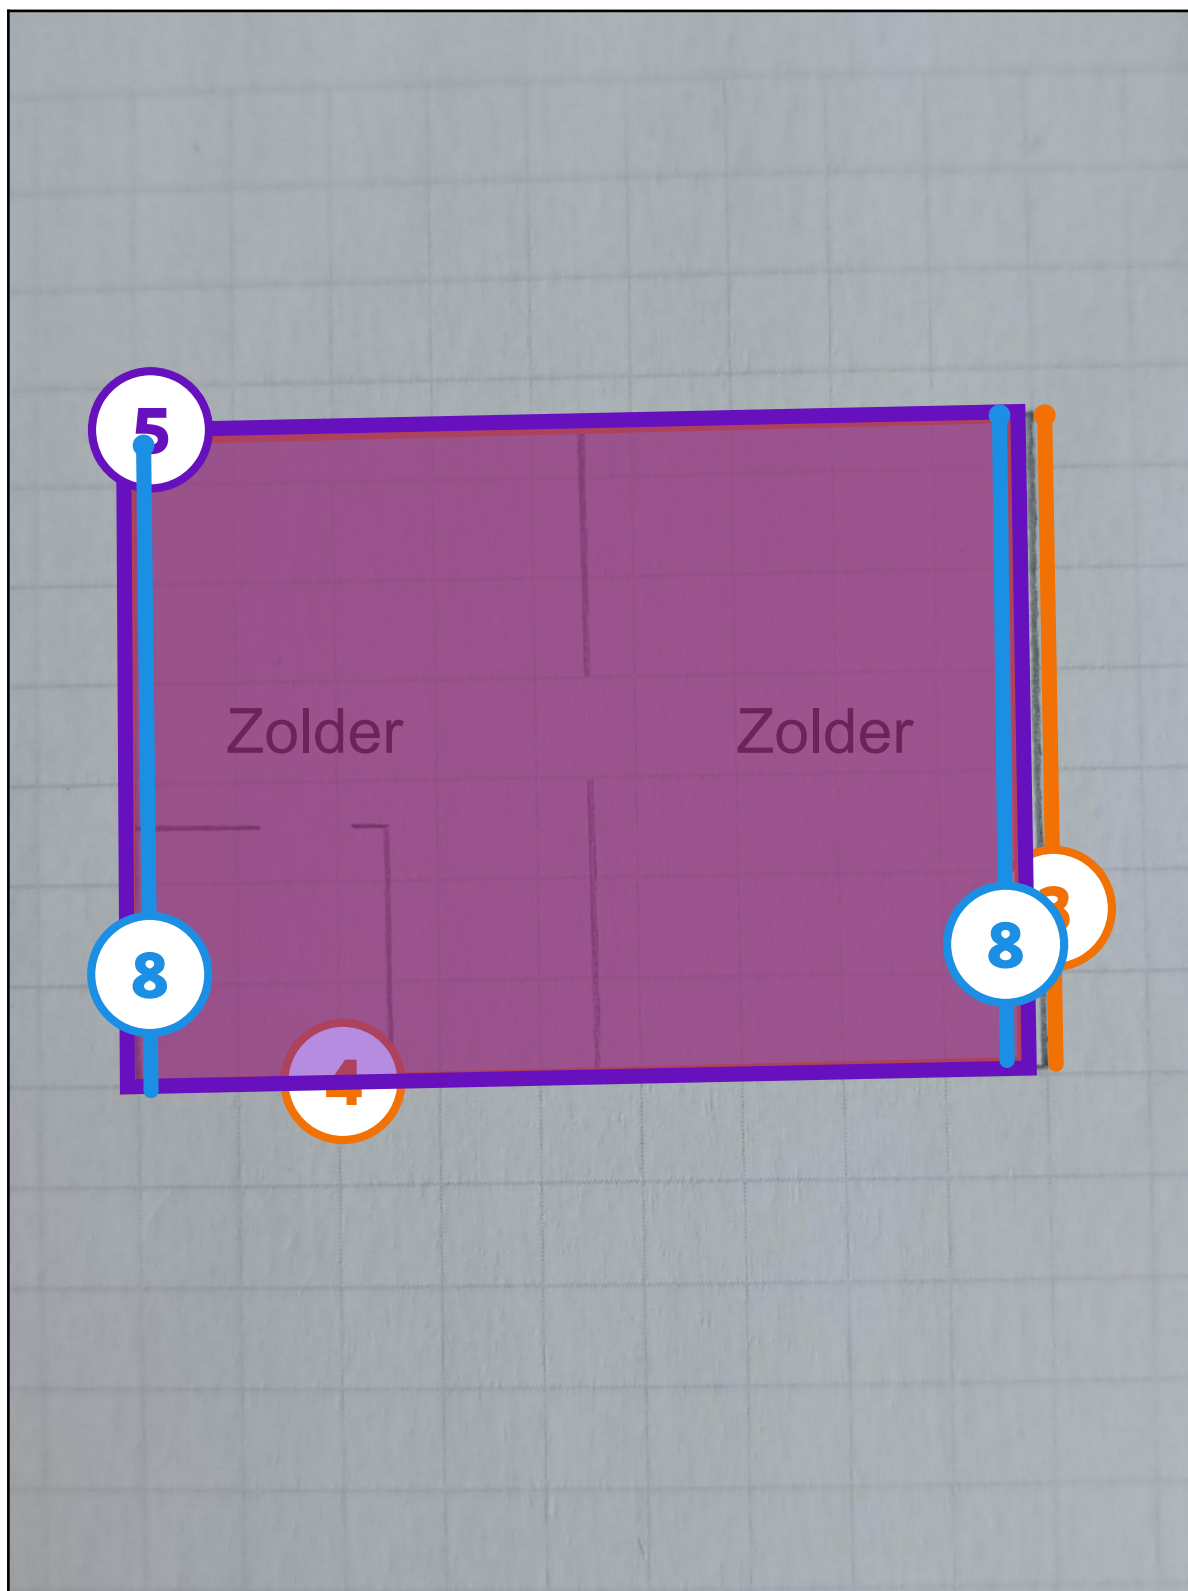
Plan 1.3: Zolder

3. Gevelleien	Asbestmateriaal	Verwijderen
4. Leien dak	Asbestmateriaal	Verwijderen
5. Onderdak	Beperking	-
8. Pleisterwerk muren	Geen asbest	-

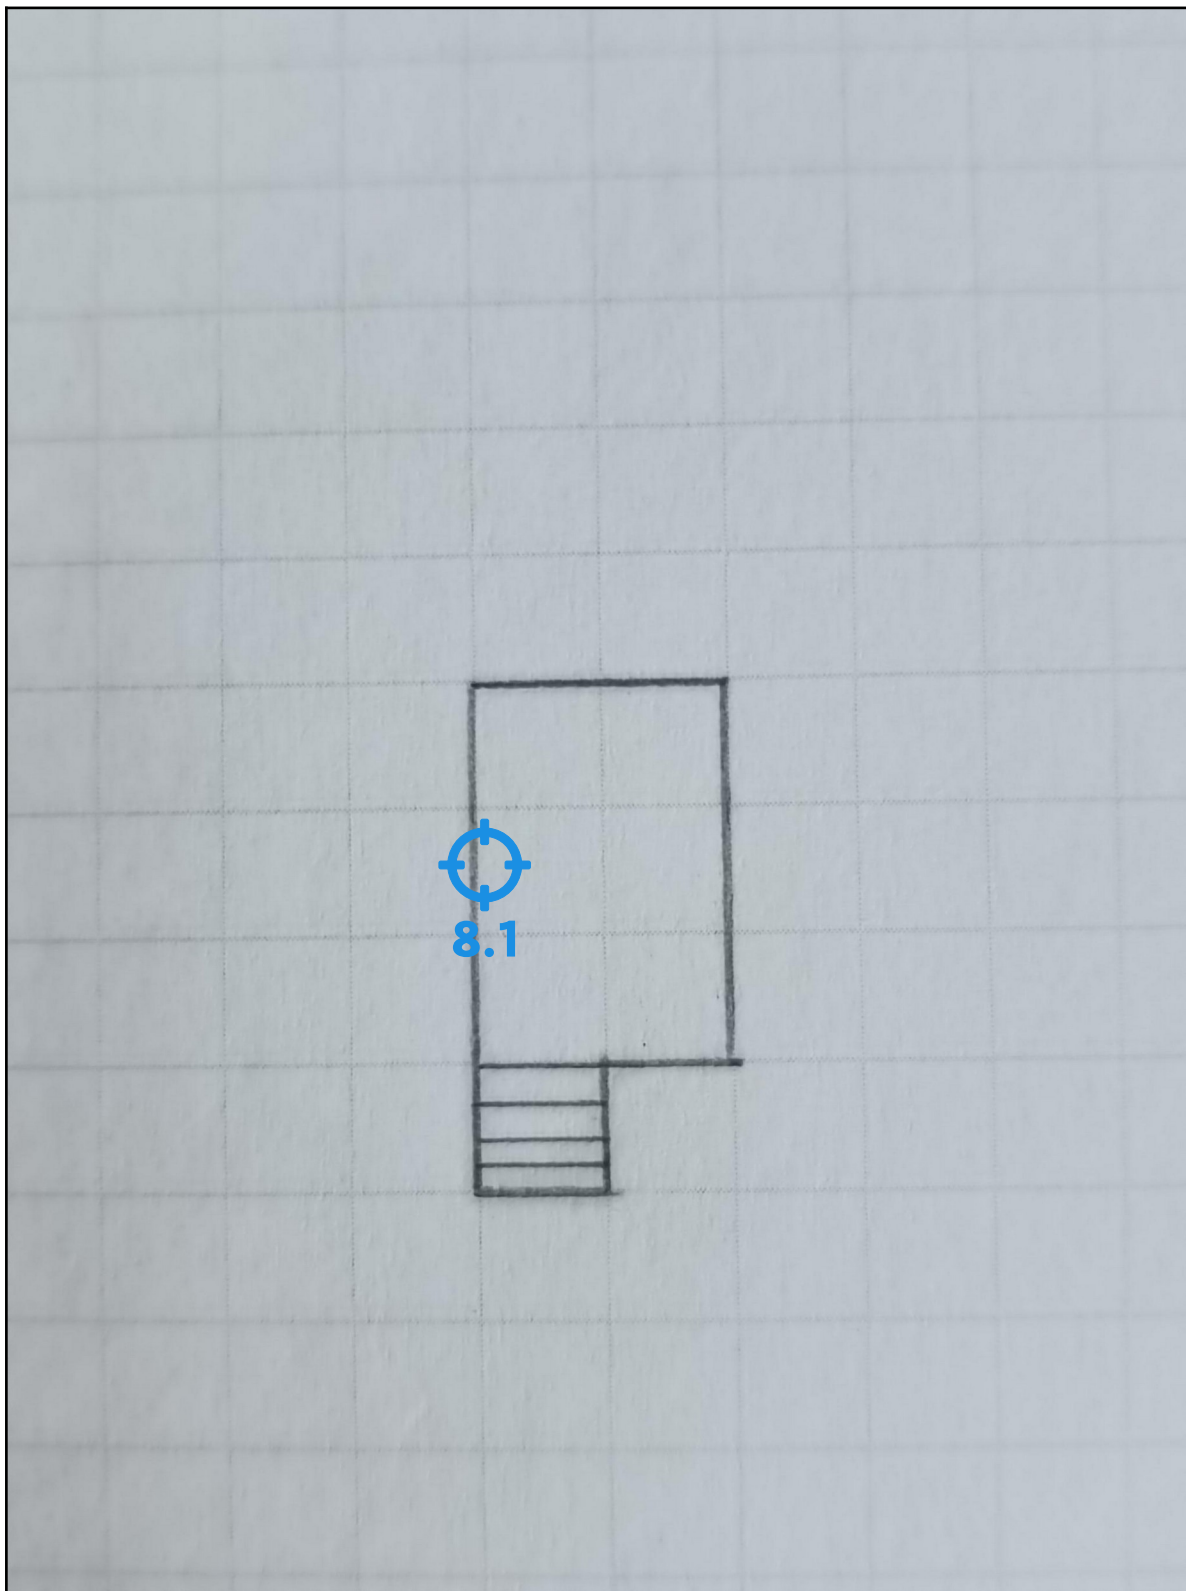
Plan 1.4: Kelder

8. Pleisterwerk muren	Geen asbest	-
8.1 Code: 21/9001	Mengmonster	-
