Asbestinventarisatetest

Stippelberg 219, 2260 Westerlo

Attestnummer : 20240329-000165.000

Uitgegeven op : 29.03.2024

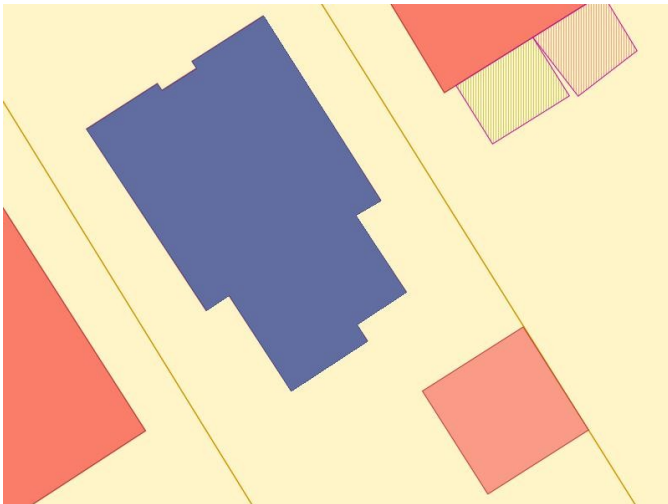
Zone 1: Hoofdgebouw

- 0 Asbestmaterialen
- 1 Beperkingen**
- 0 Uitsluitingen
- 0 Roerende goederen
- 0 Puin, steenslag, (water)bodem
- 4 Adviezen**
- 3 Geen asbest**

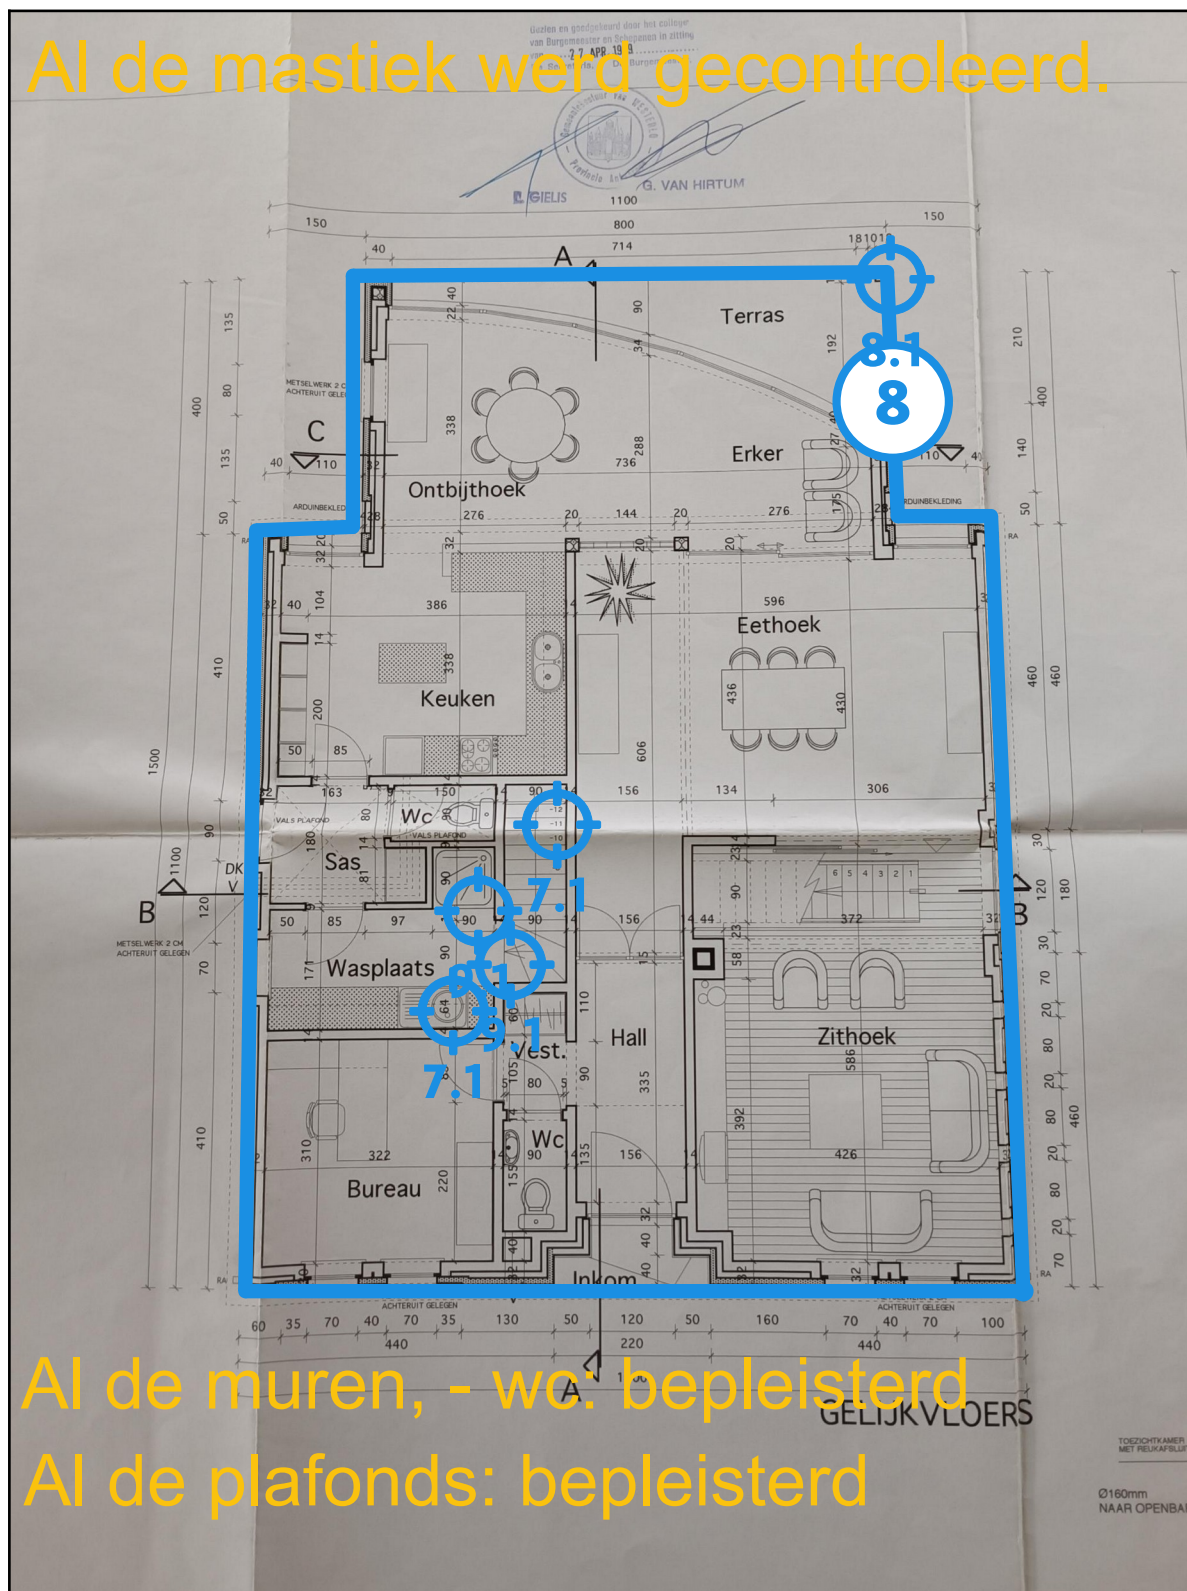
Plan 1.1: Gelijkvloers

Al de mastiek werd gecontroleerd.

5. Mastiek ramen en deuren	Advies	-
7. Pleisterwerk muren	Geen asbest	-
7.1 Code: 1	Mengmonster	-
8. Crepi buitengevel	Geen asbest	-
8.1 Code: 3	Puntmonster	-
9. Pleisterwerk plafonds	Geen asbest	-
9.1 Code: 2	Mengmonster	-

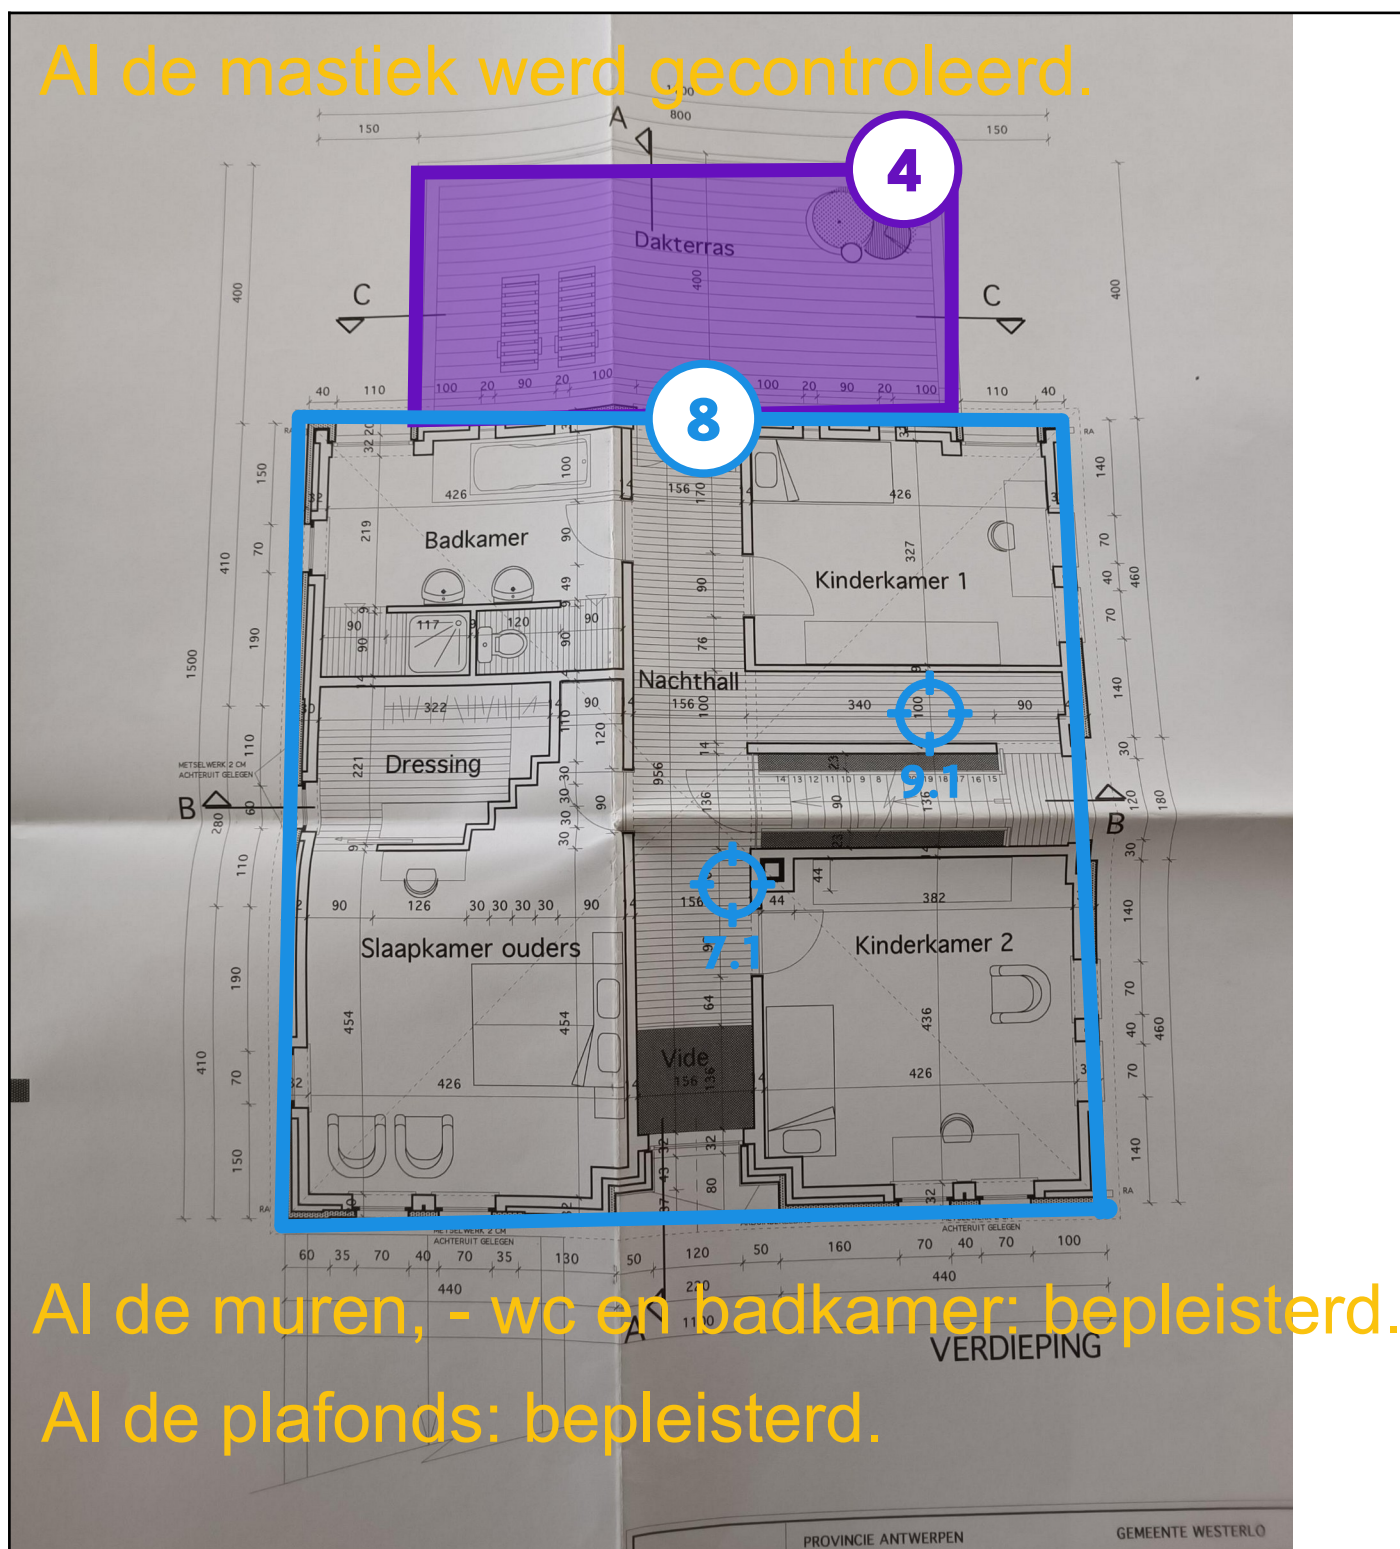
Plan 1.2: Verdieping

Beschrijving	Type	Actie
4. Plat dak: EPDM	Advies	-

5. Mastiek ramen en deuren	Advies	-
7. Pleisterwerk muren	Geen asbest	-
7.1 Code: 1	Mengmonster	-
8. Crepi buitengevel	Geen asbest	-
9. Pleisterwerk plafonds	Geen asbest	-
9.1 Code: 2	Mengmonster	-

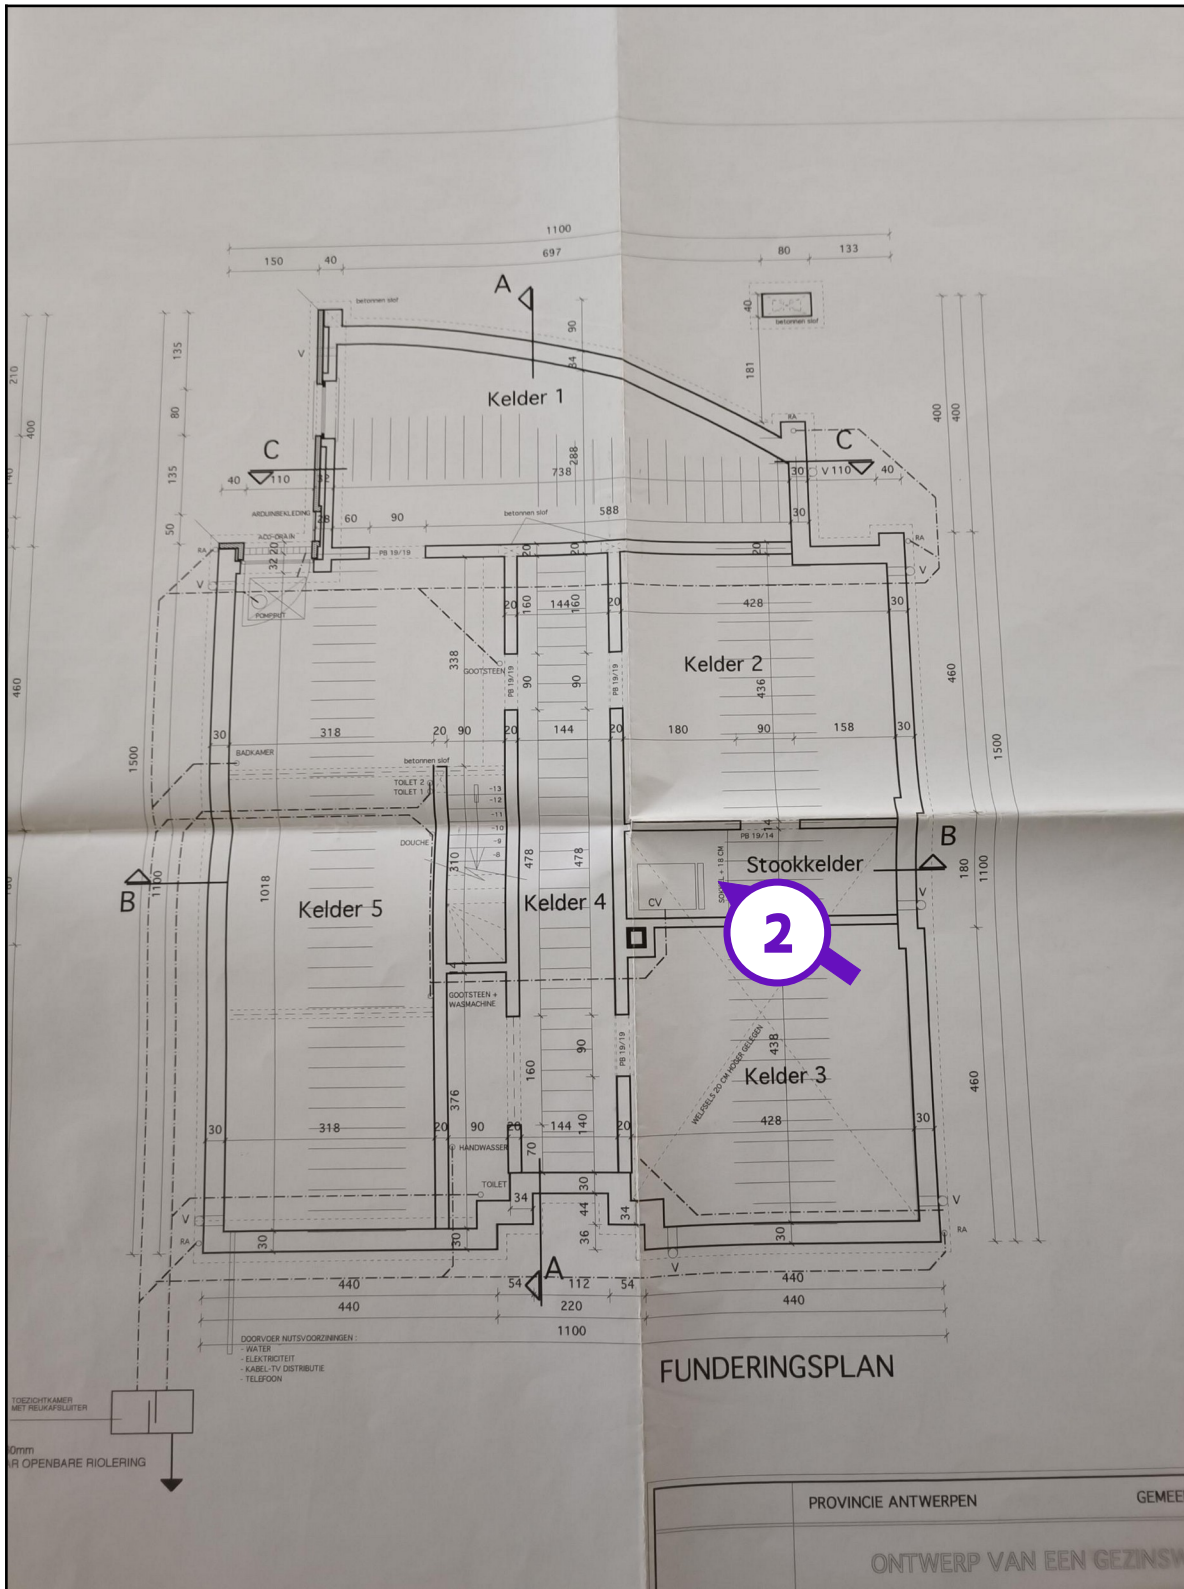
Plan 1.3: Kelder

2. CV ketel + brander	Advies	-
-----------------------	--------	---

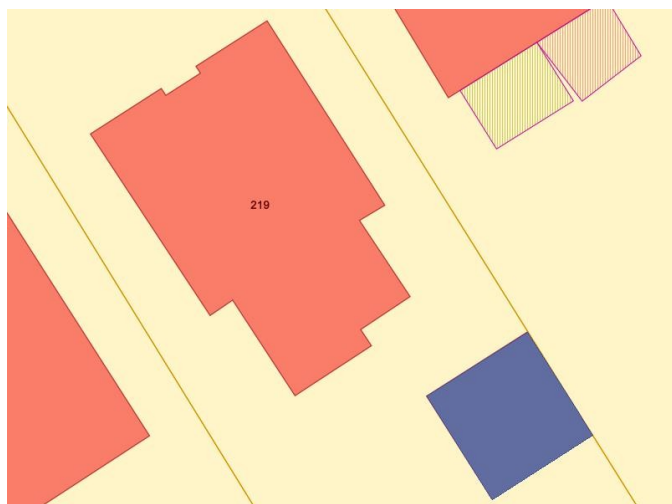
Zone 2: Carport

- 0 Asbestmaterialen
- 0 Beperkingen
- 0 Uitsluitingen
- 0 Roerende goederen
- 0 Puin, steenslag, (water)bodem
- 1 Adviezen**
- 0 Geen asbest

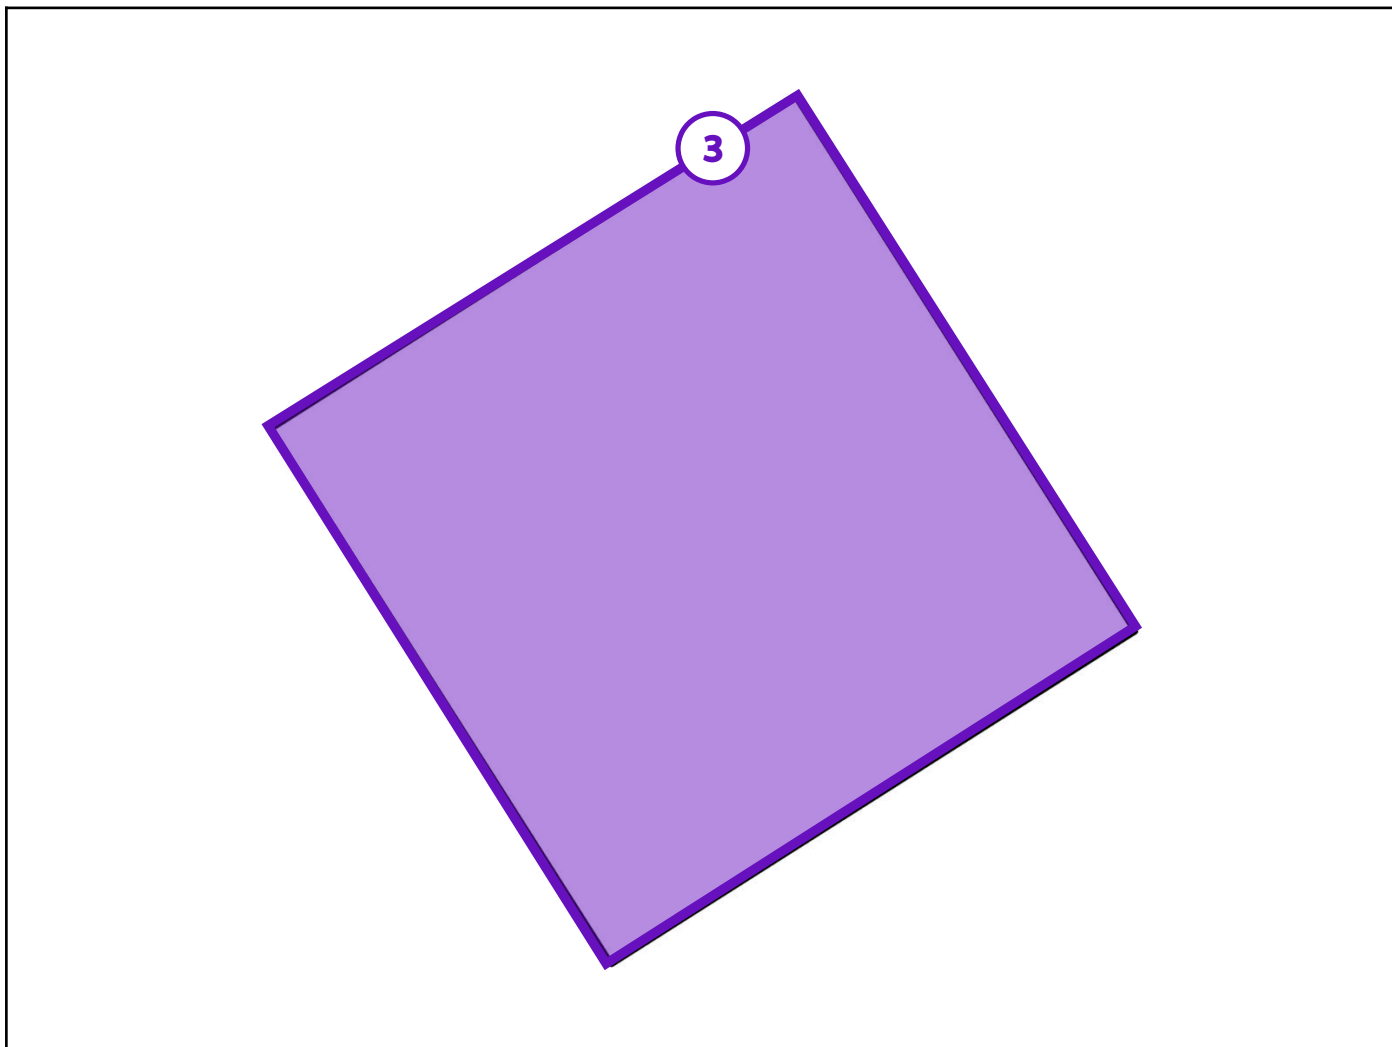
Plan 2.1: Carport plan

Beschrijving	Type	Actie
3. Golfplaten carport	Advies	-
