Asbestinventarisatetest

Rodekruisstraat 100, 2260 Westerlo

Attestnummer : 20240409-000214.000

Uitgegeven op : 09.04.2024

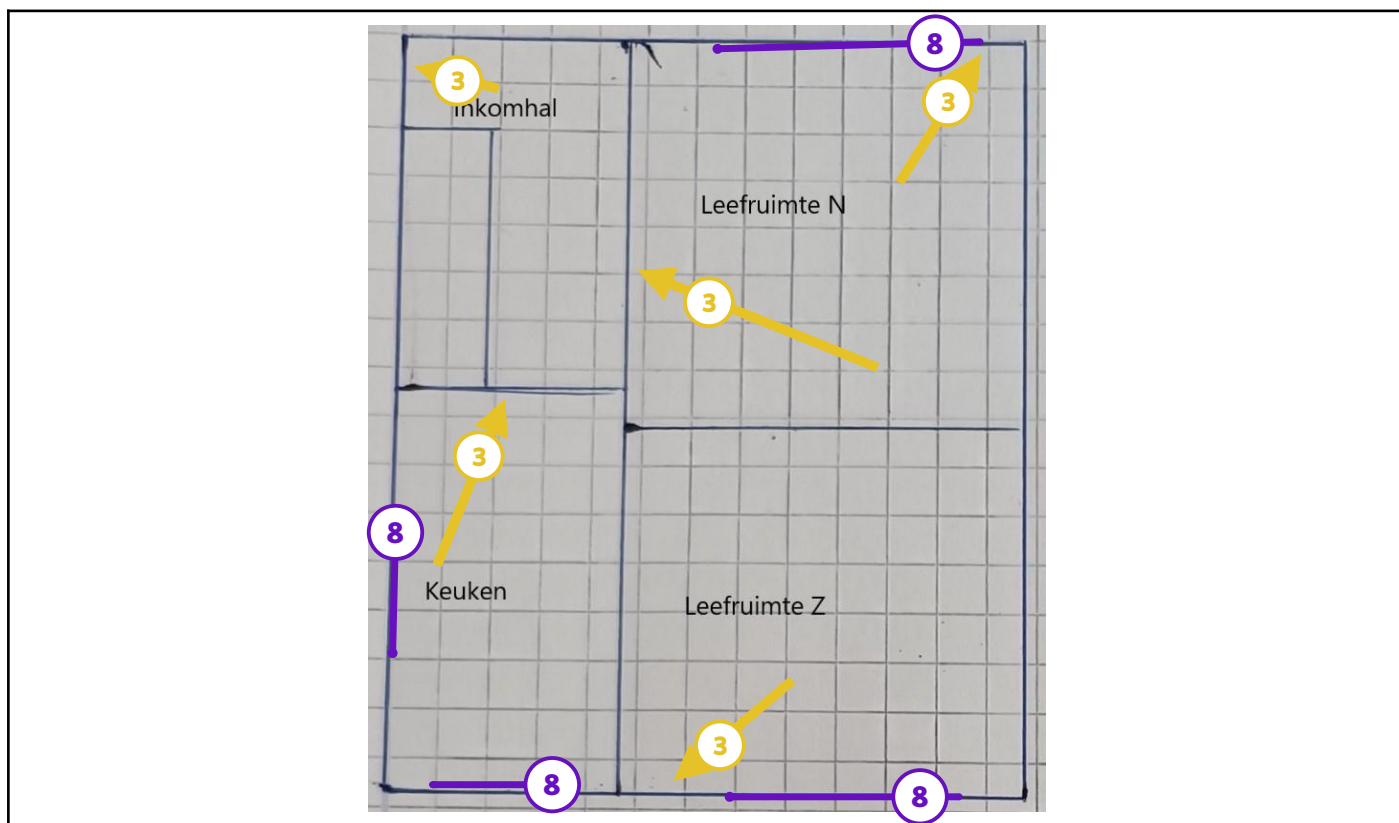
Plan 1.7: Gelijkvloers

Beschrijving	Type	Actie
3. Bakeliet toepassingen	Asbestmateriaal	Zorgvuldig beheren
8. Mastiek	Advies	-

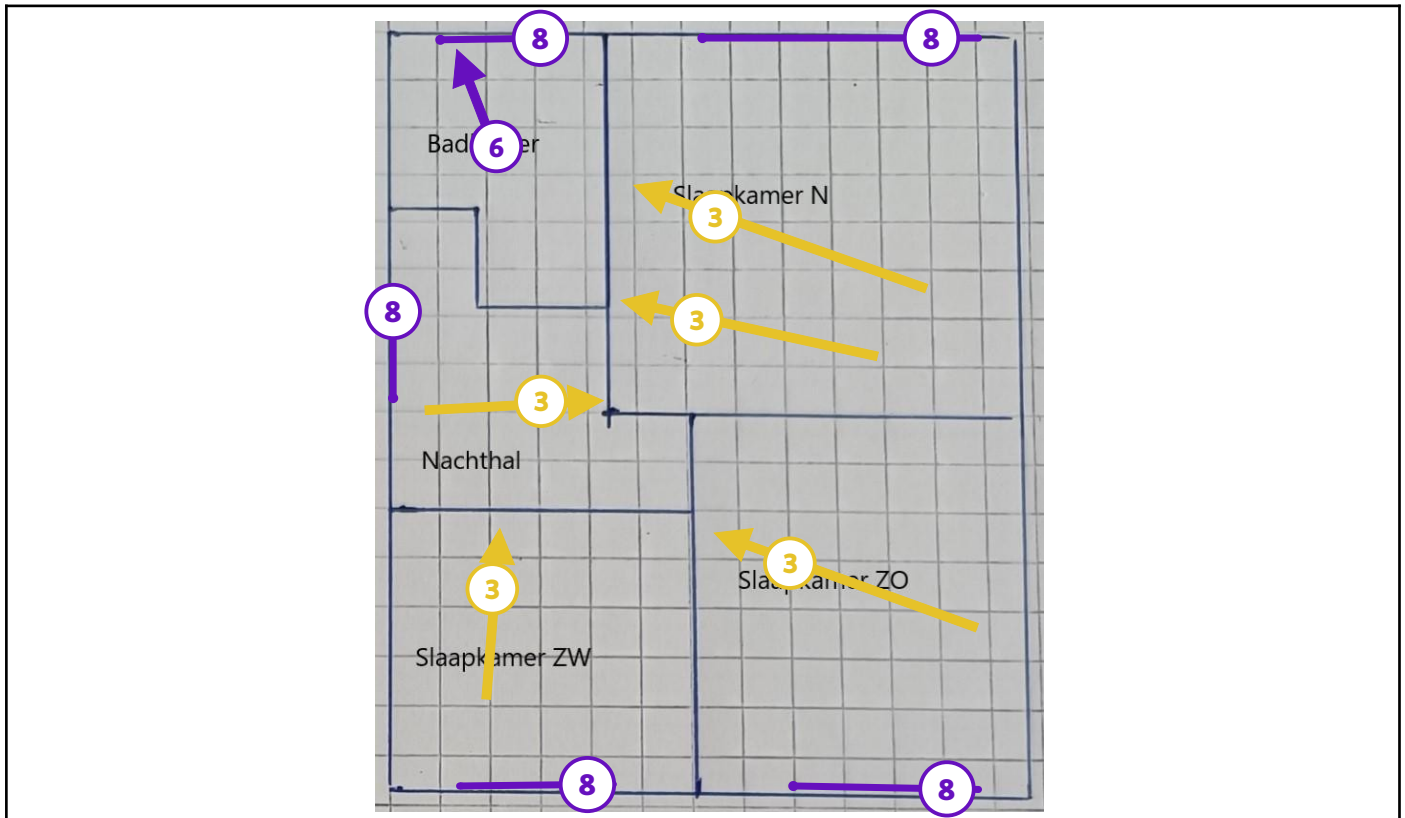
Plan 1.8: Eerste verdieping

Beschrijving	Type	Actie
3. Bakeliet toepassingen	Asbestmateriaal	Zorgvuldig beheren
6. Ketel Vaillant	Advies	-
8. Mastiek	Advies	-

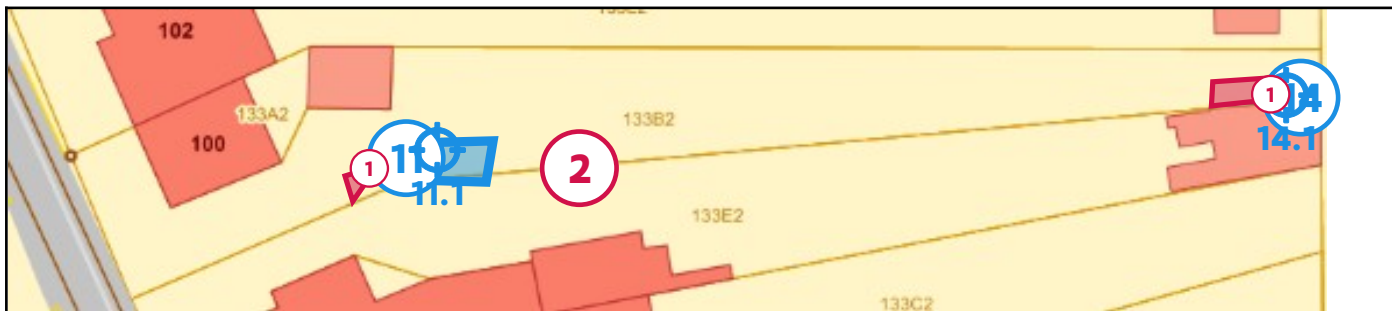
Plan 3.1: Vaststellingen buiten de constructies

Beschrijving	Type	Actie
1. Golfplaten	Asbestmateriaal	Dringend verwijderen
2. Cementen plaat	Asbestmateriaal	Dringend verwijderen
11. Tegelpaadje	Geen asbest	-
11.1 Code: 8	Puntmonster	-
14. Tegelloverschotten	Geen asbest	-
14.1 Code: 7	Puntmonster	-
