Asbestinventarisatetest

Bosbesstraat 17, 2260 Westerlo

Attestnummer : **20240508-001067.000**

Uitgegeven op : **08.05.2024**

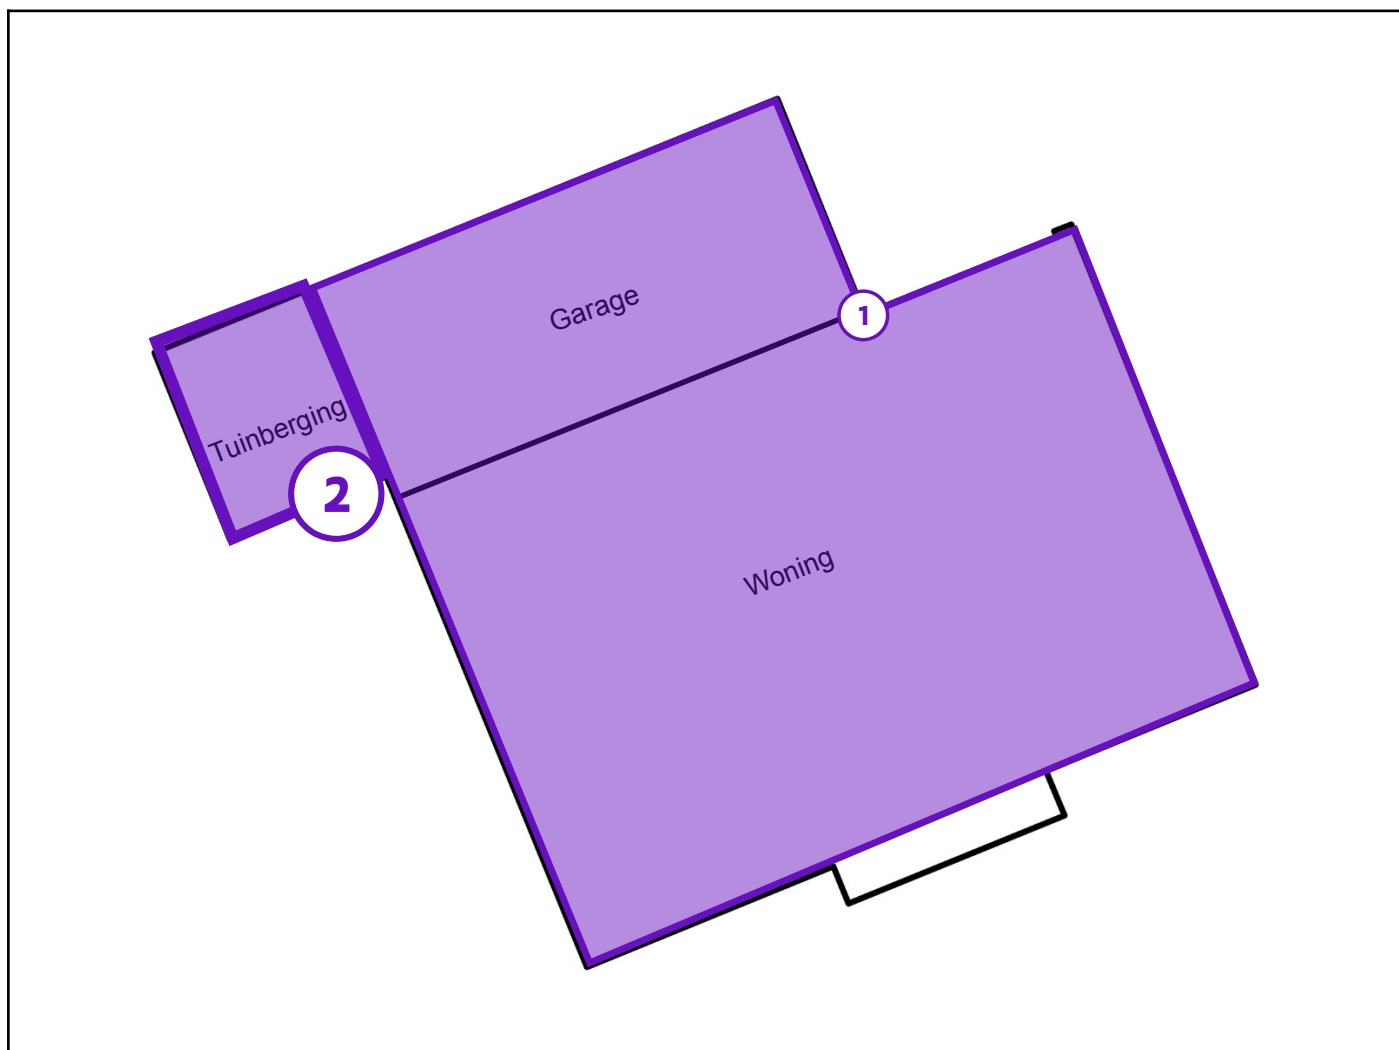
Plan 1.1: Woning + Tuinberging plan

Beschrijving	Type	Actie
1. Onderdak - Woning + Garage	Advies	-
2. Tuinberging	Advies	-

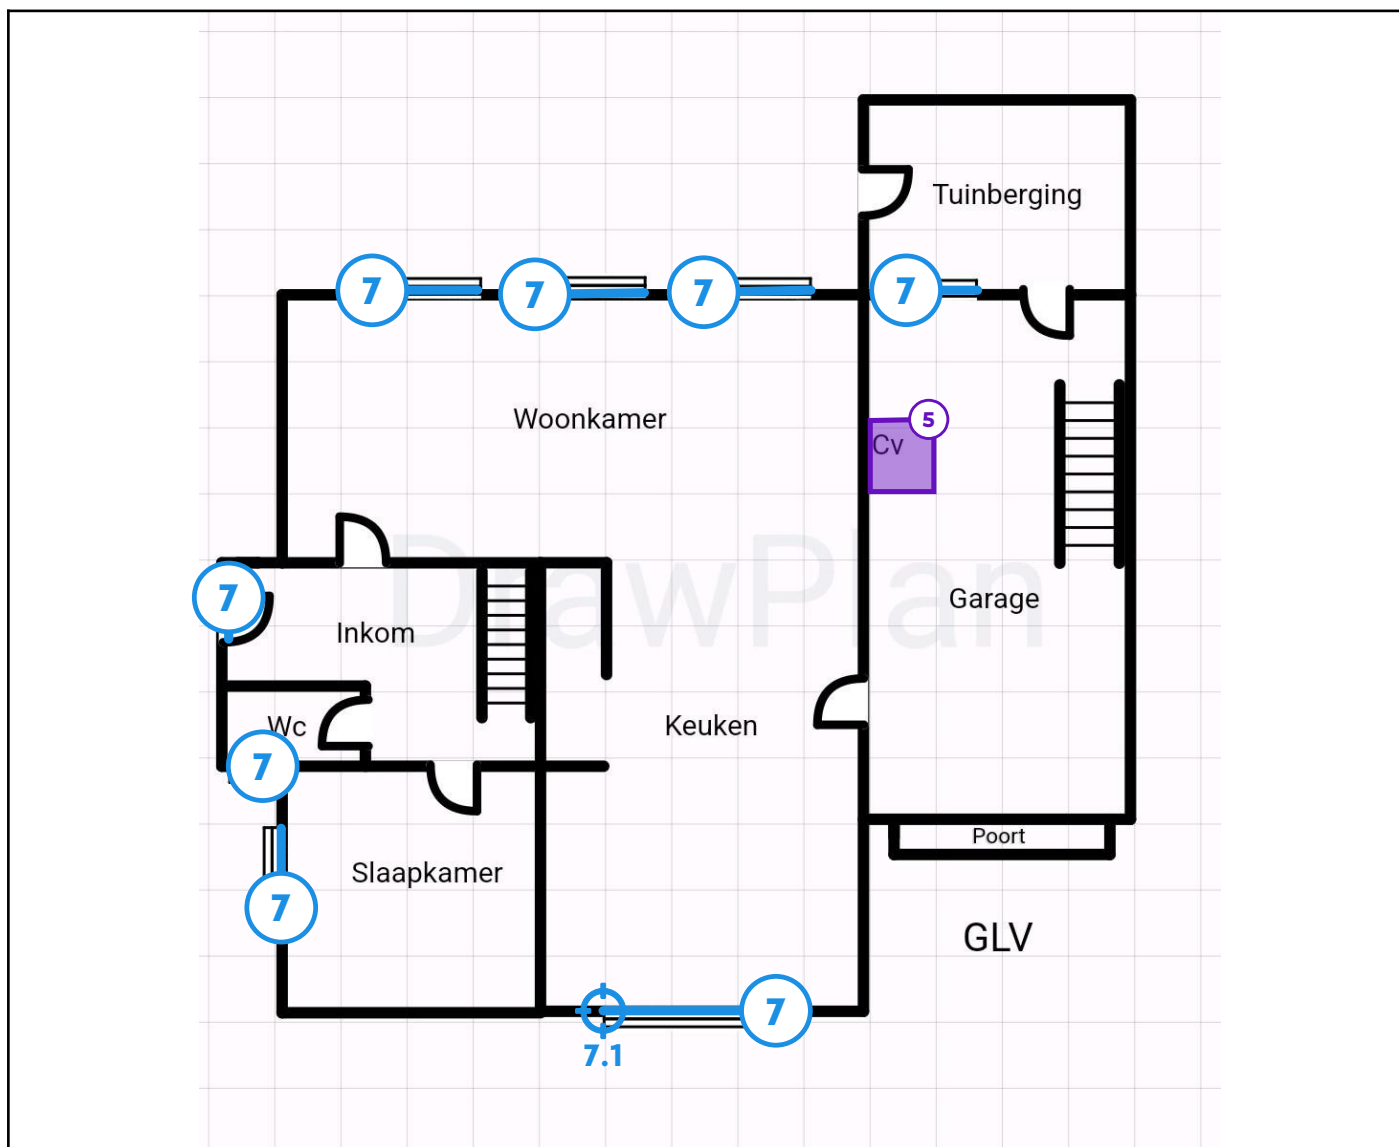
Plan 1.2: GLV : DIV

Beschrijving	Type	Actie
5. Cv-Ketel: Junkers	Advies	-
7. Mastiek - Ramen/ Deuren	Geen asbest	-
7.1 Code: 3	Puntmonster	-

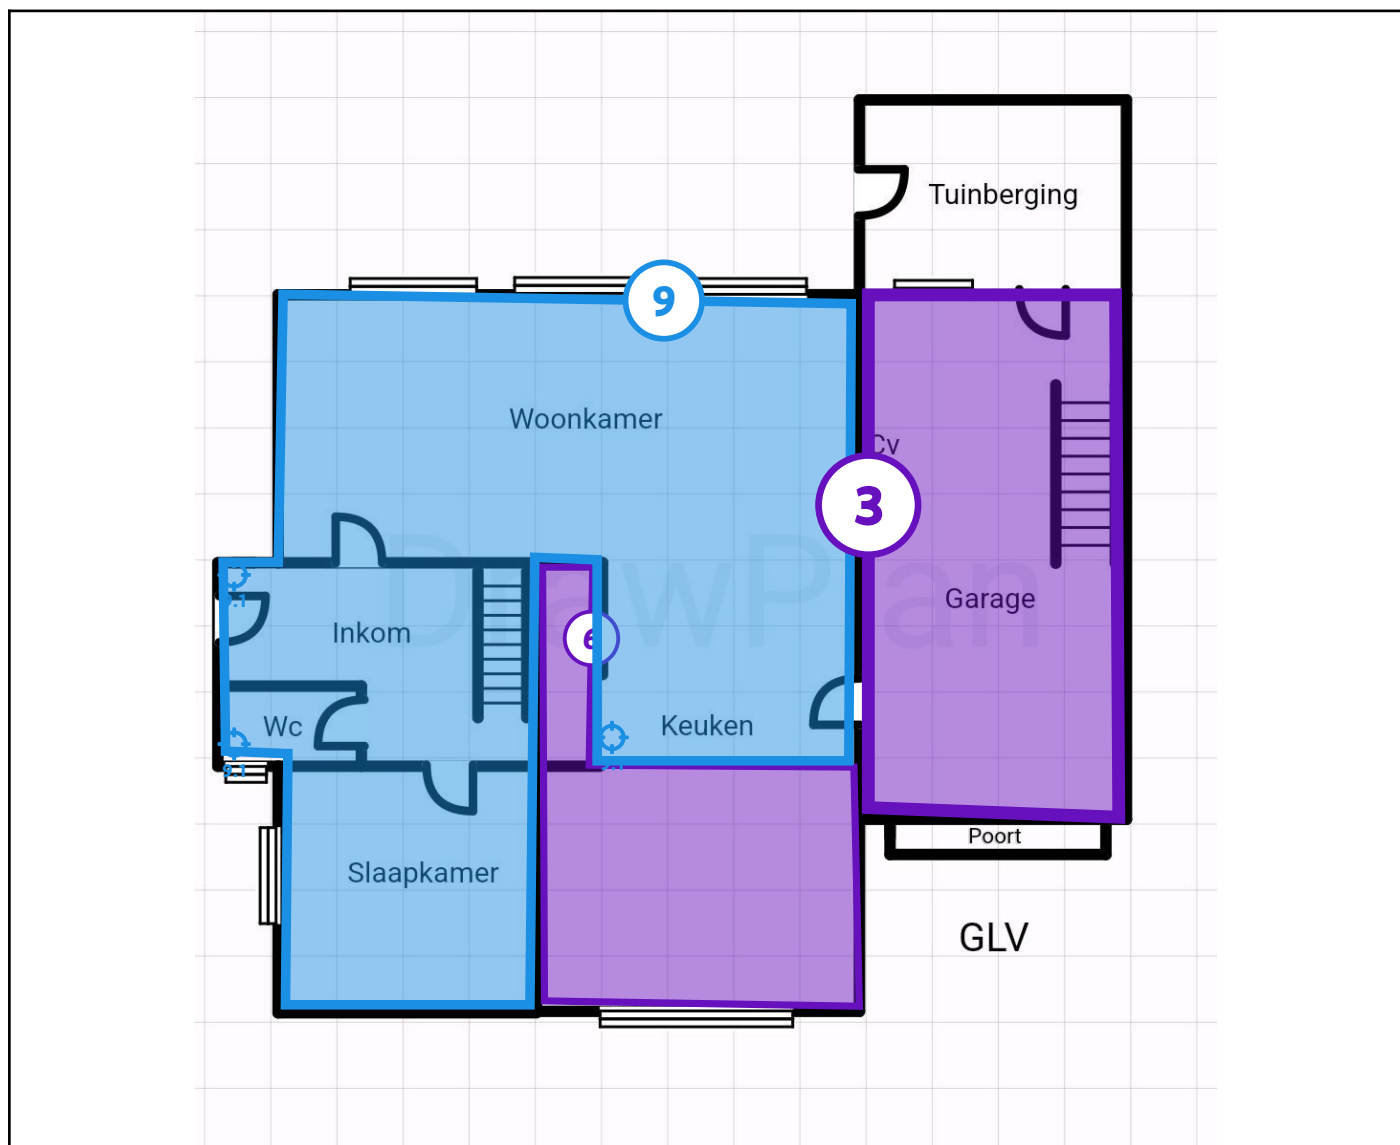
Plan 1.3: GLV : Plafonds

Beschrijving	Type	Actie
3. Muren & Plafond - Garage	Advies	-
6. Valse Plafonds	Advies	-
9. Pleisterwerk Plafonds	Geen asbest	-
9.1 Code: 2	Mengmonster	-

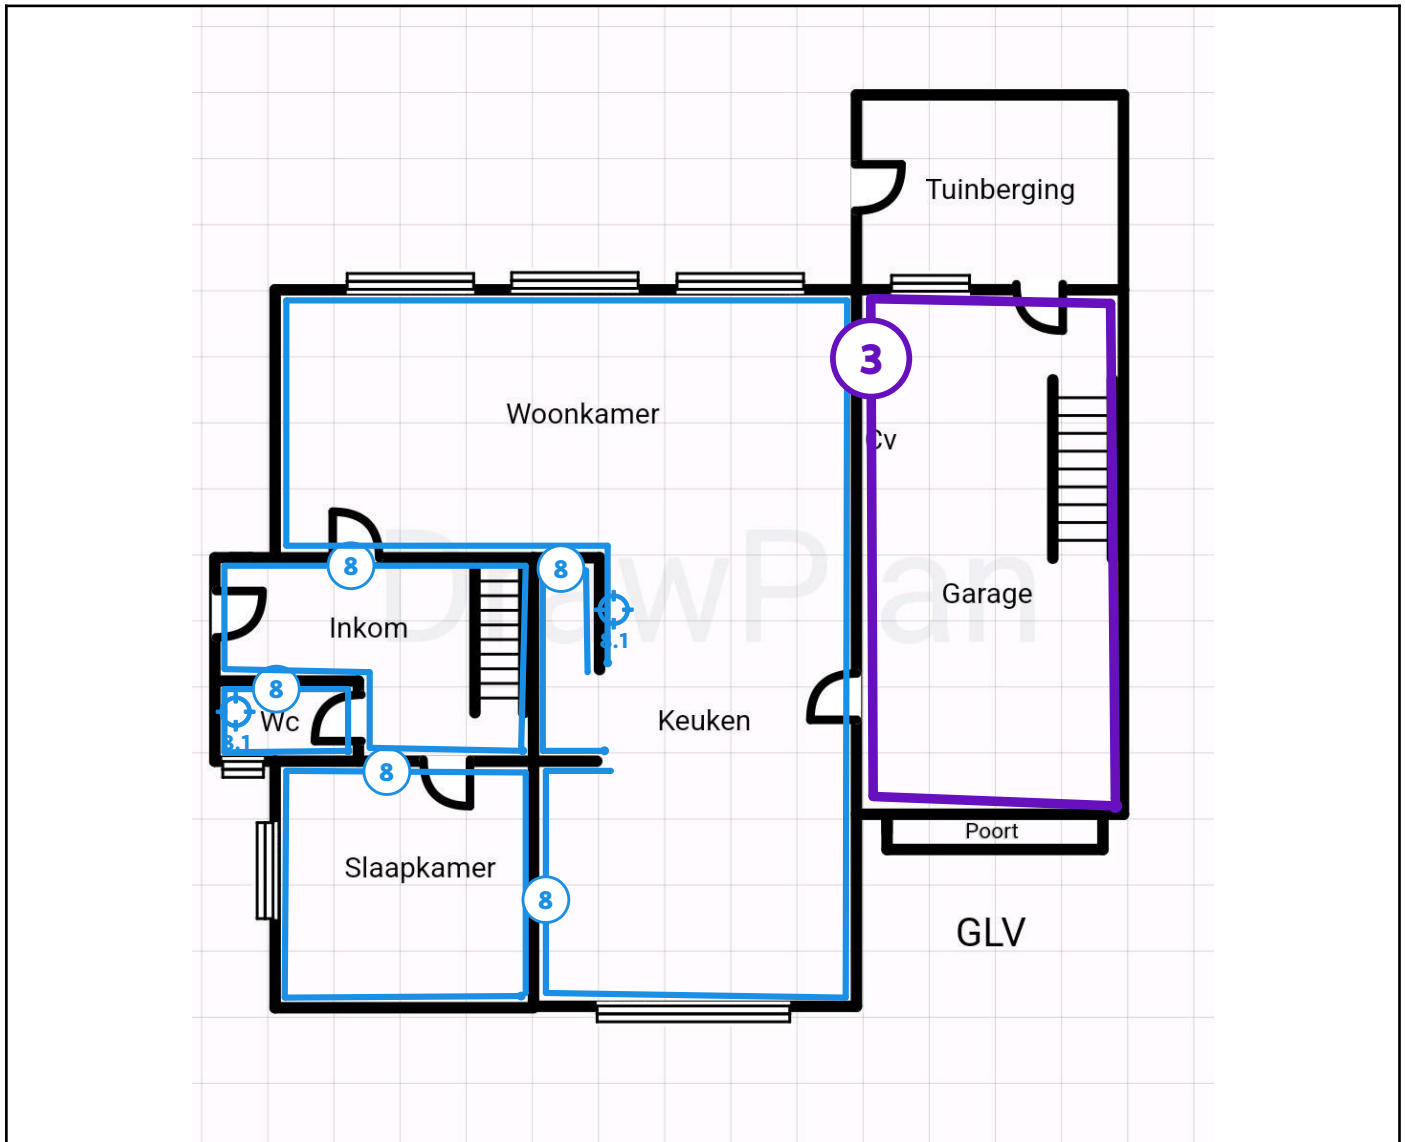
Plan 1.4: GLV : Muren

Beschrijving	Type	Actie
3. Muren & Plafond - Garage	Advies	-
8. Pleisterwerk Muren	Geen asbest	-
8.1 Code: 1	Mengmonster	-

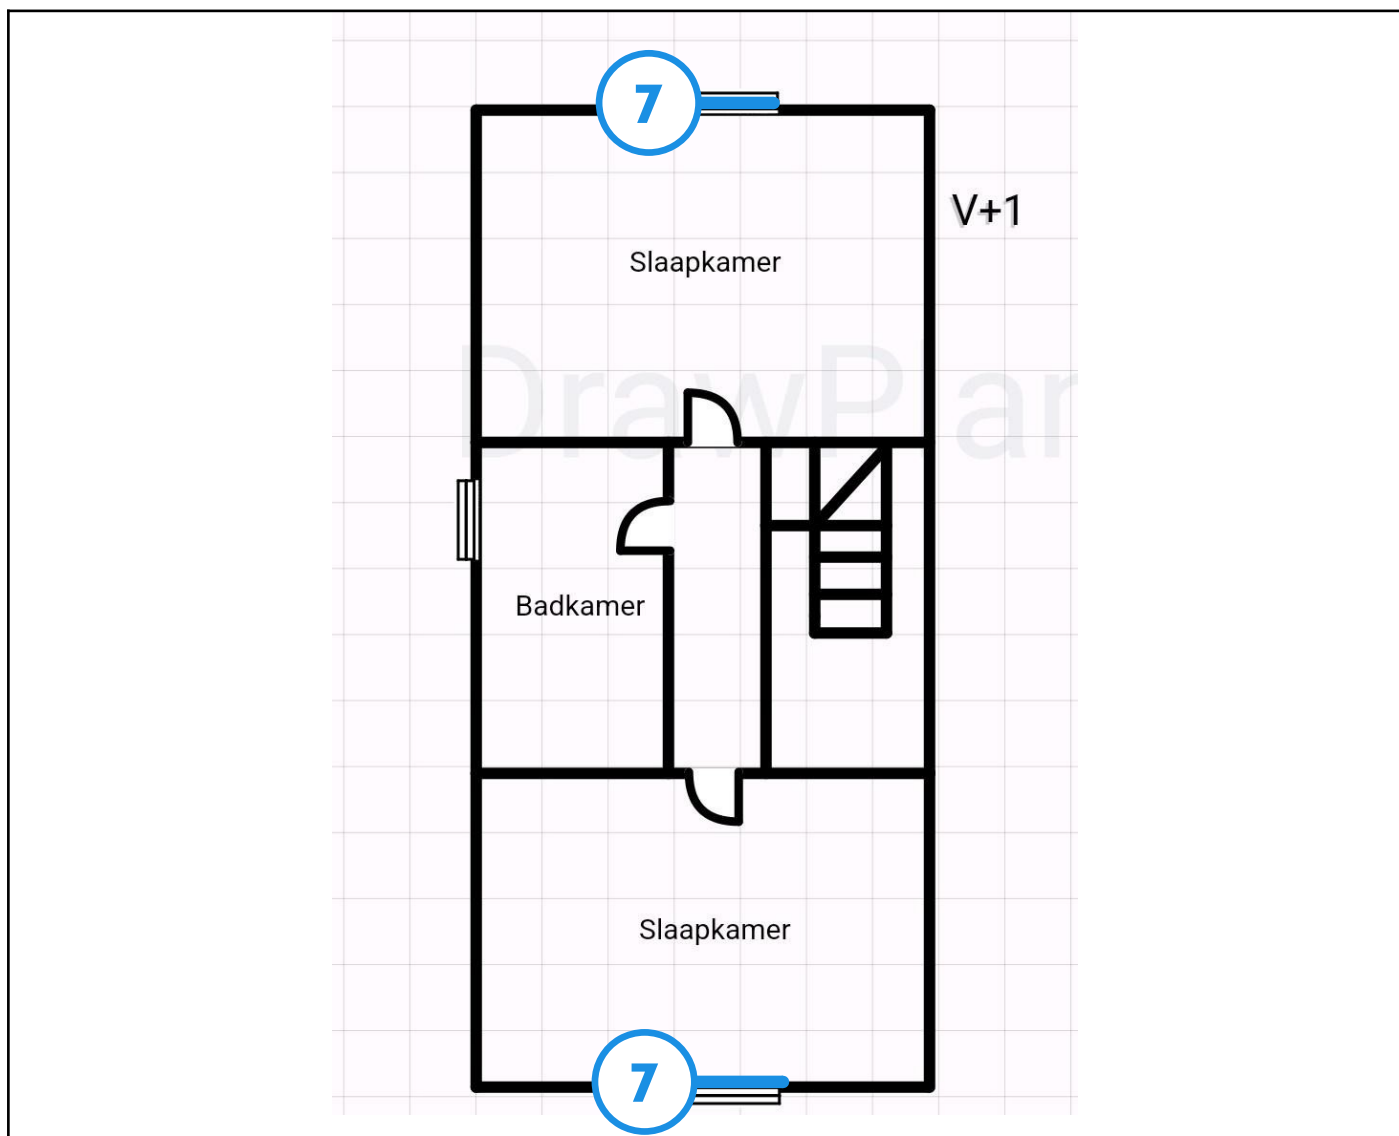
Plan 1.5: V+1: DIV

Beschrijving	Type	Actie
7. Mastiek - Ramen/ Deuren	Geen asbest	-

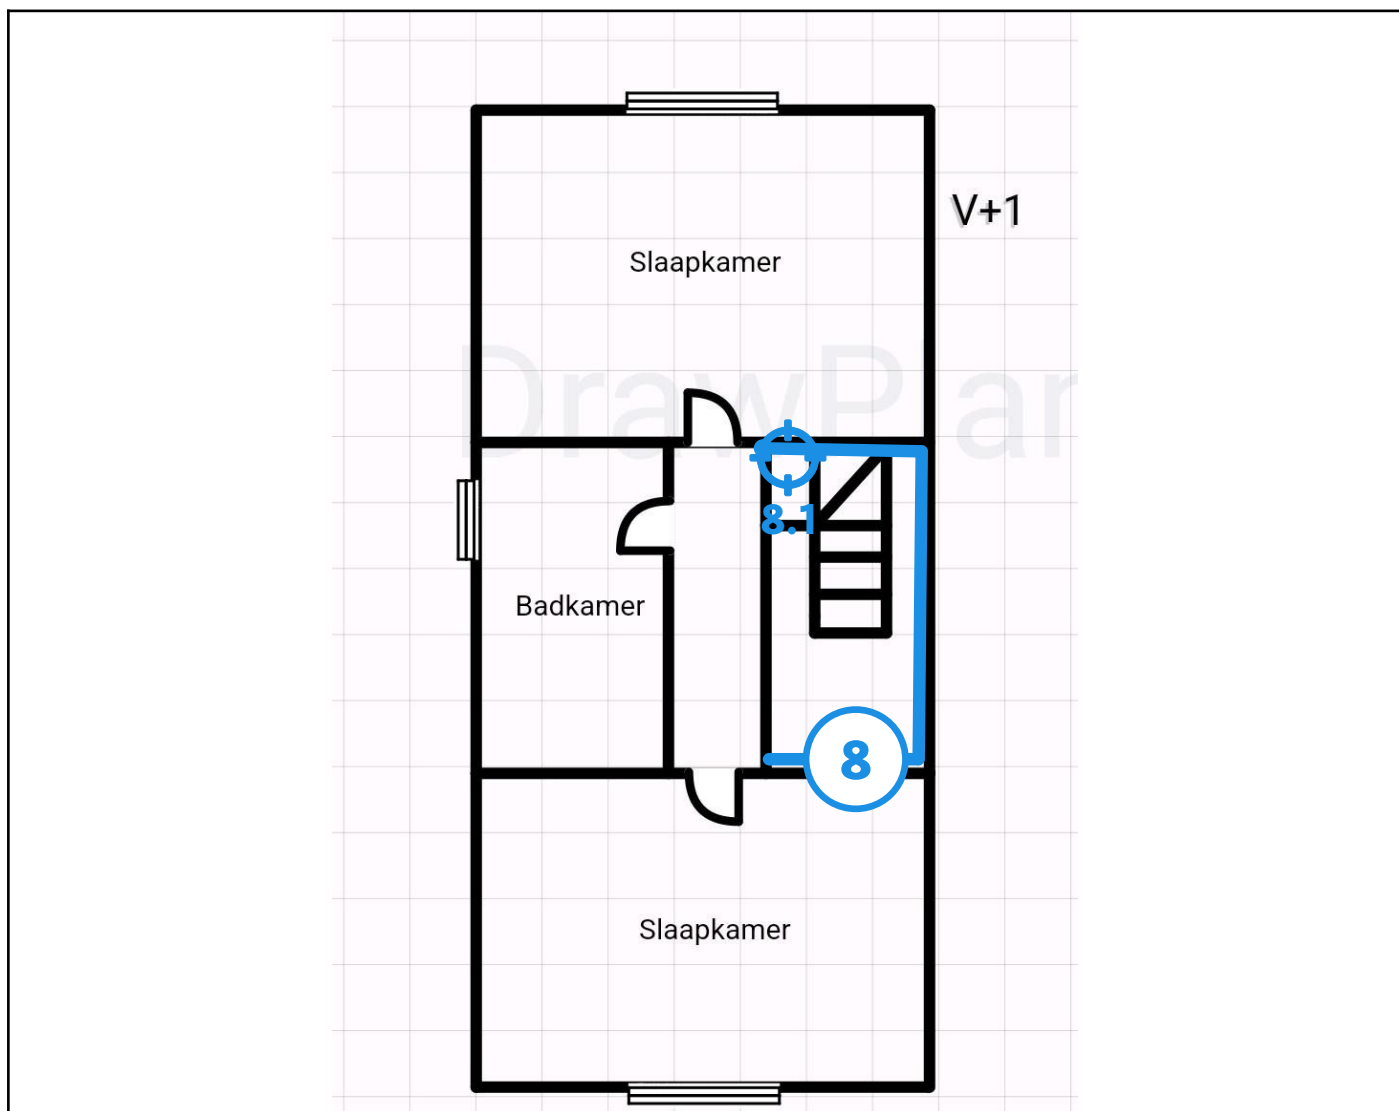
Plan 1.6: V+1 : Muren

Beschrijving	Type	Actie
8. Pleisterwerk Muren	Geen asbest	-
8.1 Code: 1	Mengmonster	-

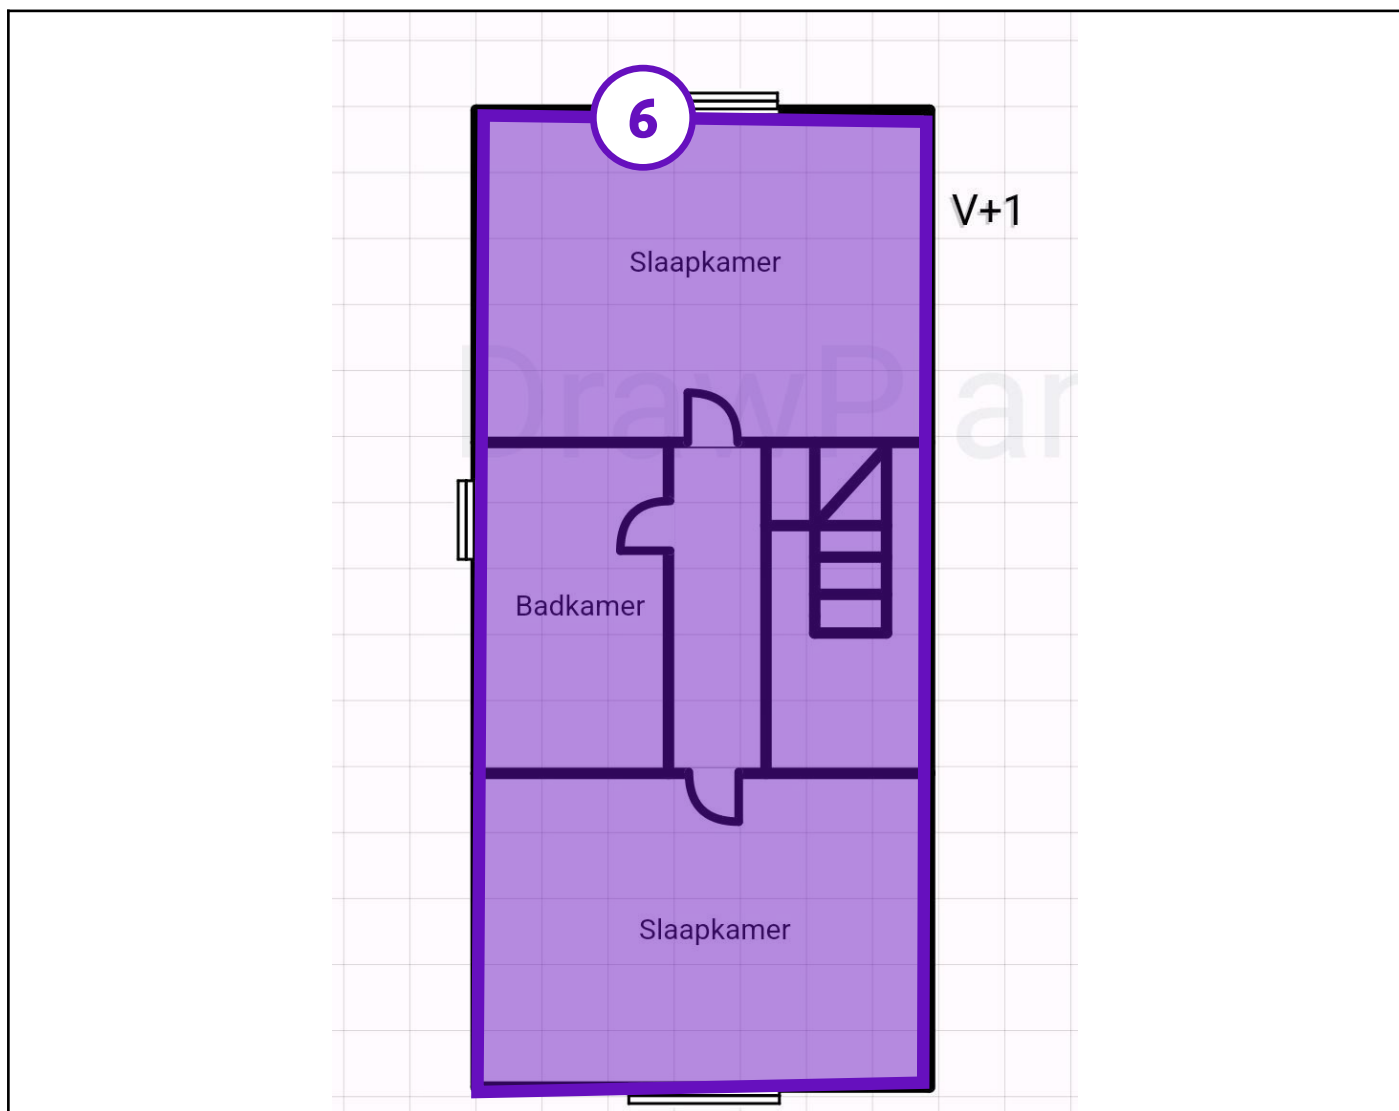
Plan 1.7: V+1 : Plafonds

Beschrijving	Type	Actie
6. Valse Plafonds	Advies	-

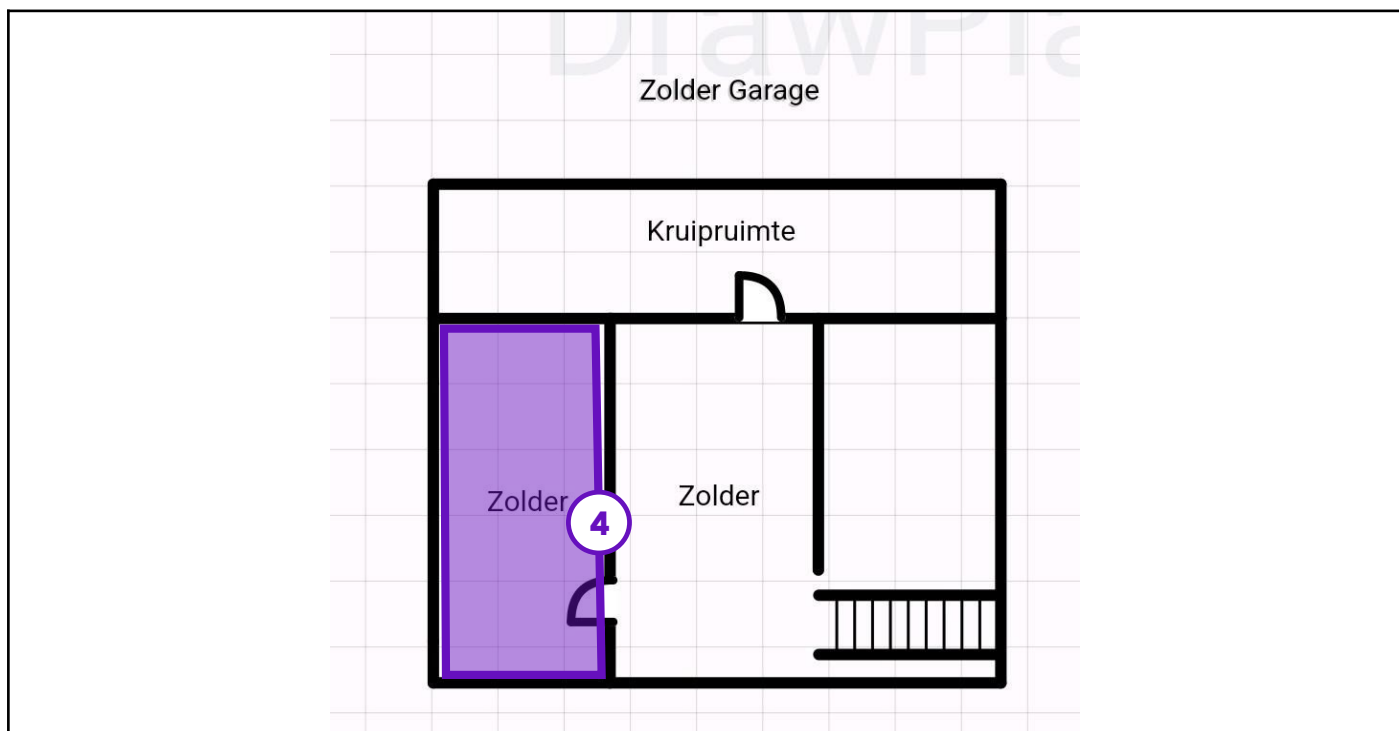
Plan 1.8: Zolder Garage

Beschrijving	Type	Actie
4. Vinylvloer - Zolder garage	Advies	-
