ASBESTINVENTARISATTEST

Engelenberg 58
3272 Scherpenheuvel-Zichem

Onze referentie: 2024-03-063

Attestnummer : 20240317-000044.000

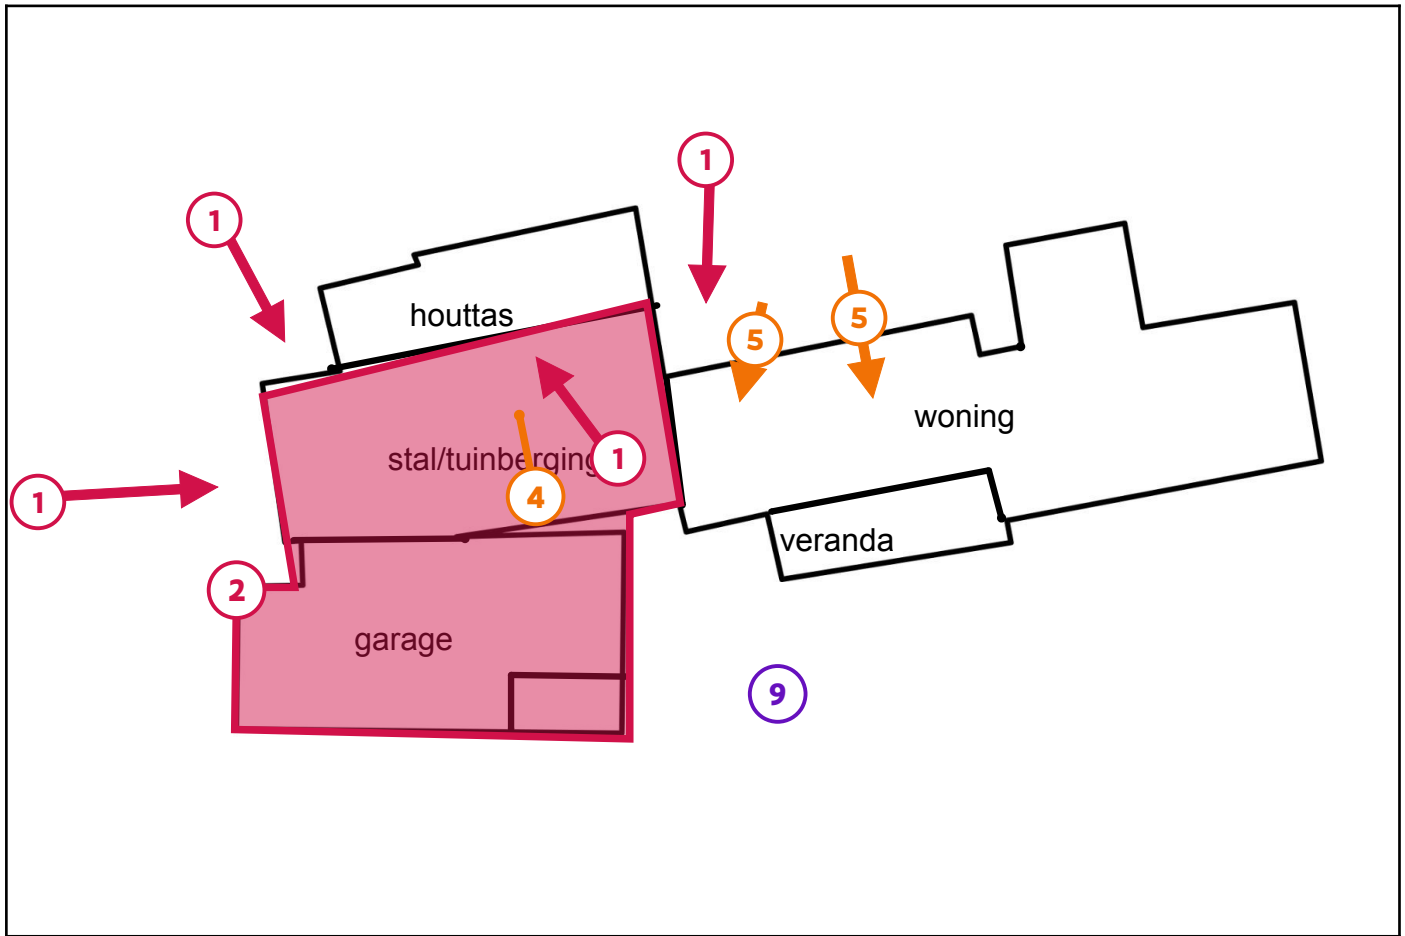
Plan 1.1: Grondplan

Beschrijving	Type	Actie
1. Restanten van asbestplaten, buizen, ... verspreid over terrein	Asbestmateriaal	Dringend verwijderen
2. Dakbedekking stal + garage	Asbestmateriaal	Dringend verwijderen
4. Wandplaat stal	Asbestmateriaal	Verwijderen
5. Schoorsteenpijp	Asbestmateriaal	Verwijderen
9. Huis en bijgebouwen vol inboedel/huisraad	Beperking	-

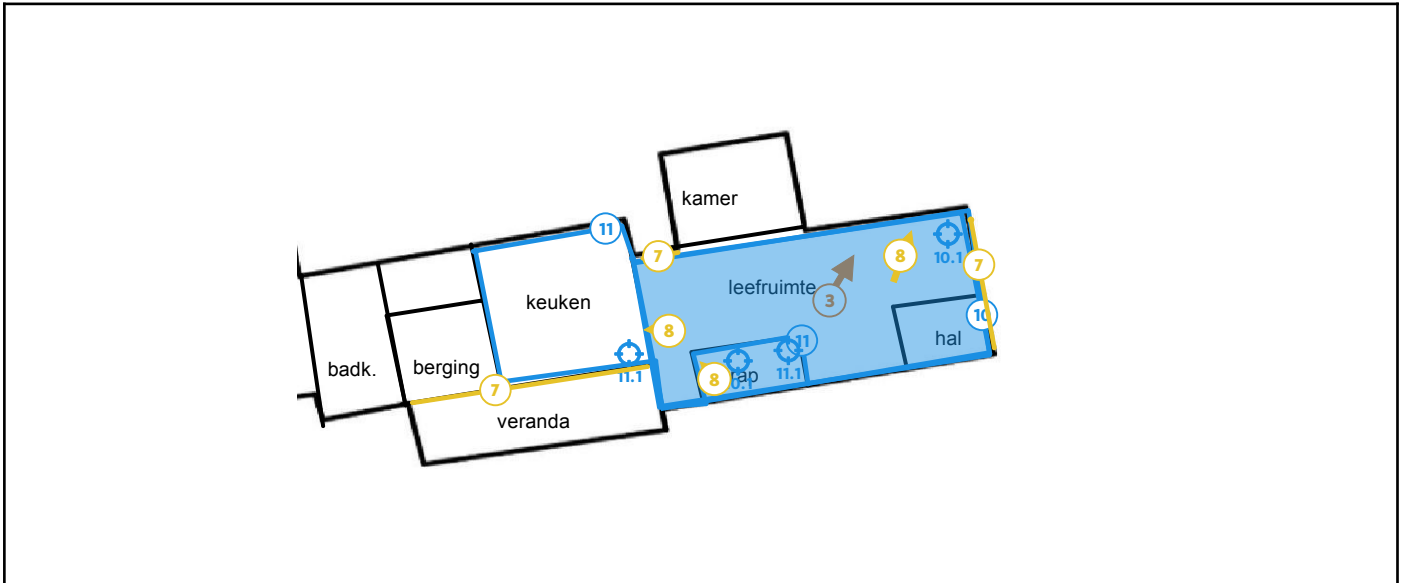
Plan 1.2: Gelijkvloers

Beschrijving	Type	Actie
3. Koord kachel	Asbestmateriaal	Verwijderen
7. Mastiek raam/glas	Asbestmateriaal	Zorgvuldig beheren
8. Elektrische uitrusting Bakeliet	Asbestmateriaal	Zorgvuldig beheren
10. Pleisterafwerking plafonds	Geen asbest	-
10.1 Code: SN2.2-240314	Mengmonster	-
11. Pleisterwerk wanden	Geen asbest	-
11.1 Code: SN2.1-240314	Mengmonster	-

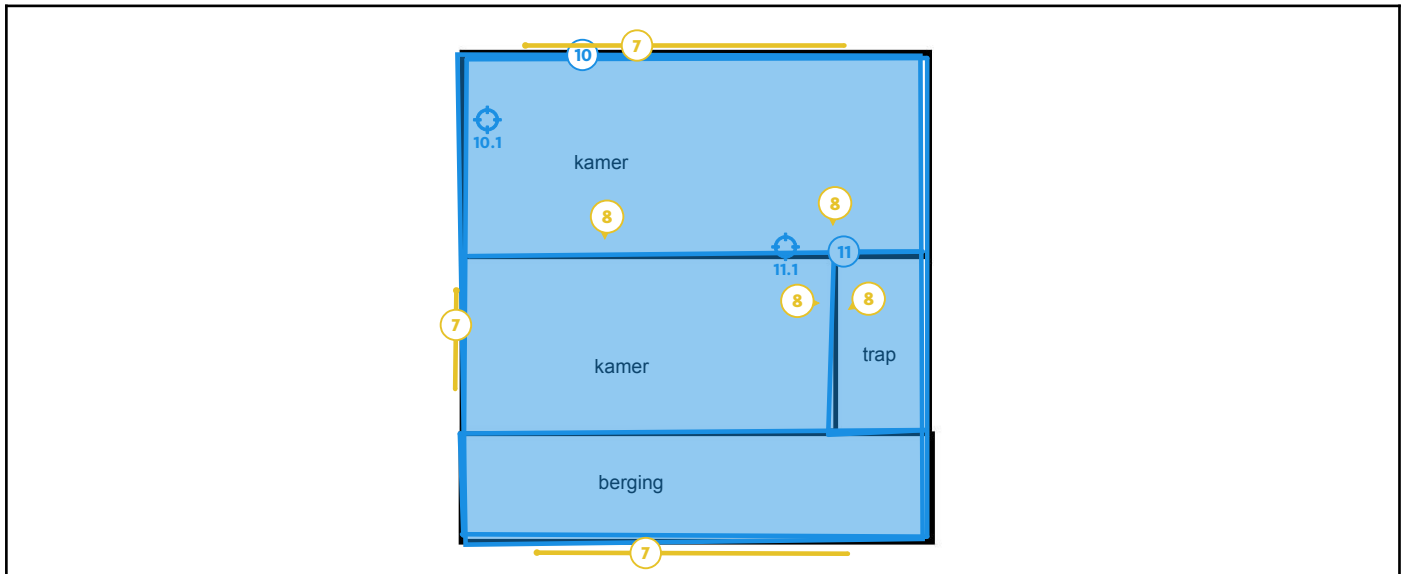
Plan 1.3: Verdiep +1

Beschrijving	Type	Actie
7. Mastiek raam/glas	Asbestmateriaal	Zorgvuldig beheren
8. Elektrische uitrusting Bakeliet	Asbestmateriaal	Zorgvuldig beheren
10. Pleisterafwerking plafonds	Geen asbest	-
10.1 Code: SN2.2-240314	Mengmonster	-
11. Pleisterwerk wanden	Geen asbest	-
11.1 Code: SN2.1-240314	Mengmonster	-

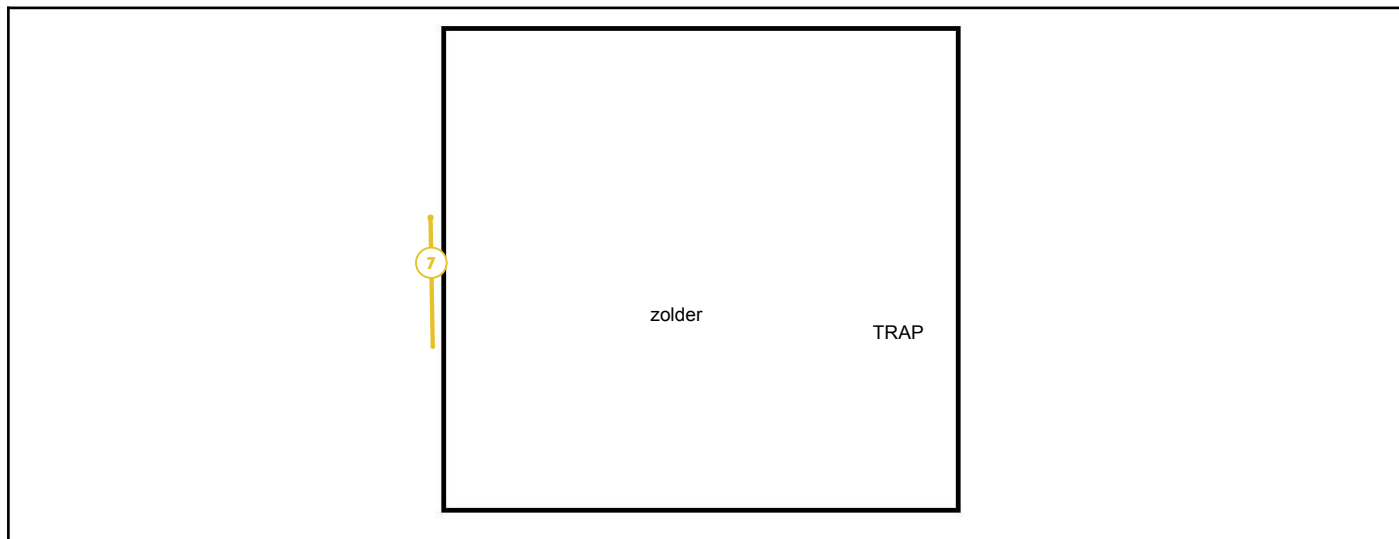
Plan 1.4: Verdiep +2

Beschrijving	Type	Actie
7. Mastiek raam/glas	Asbestmateriaal	Zorgvuldig beheren

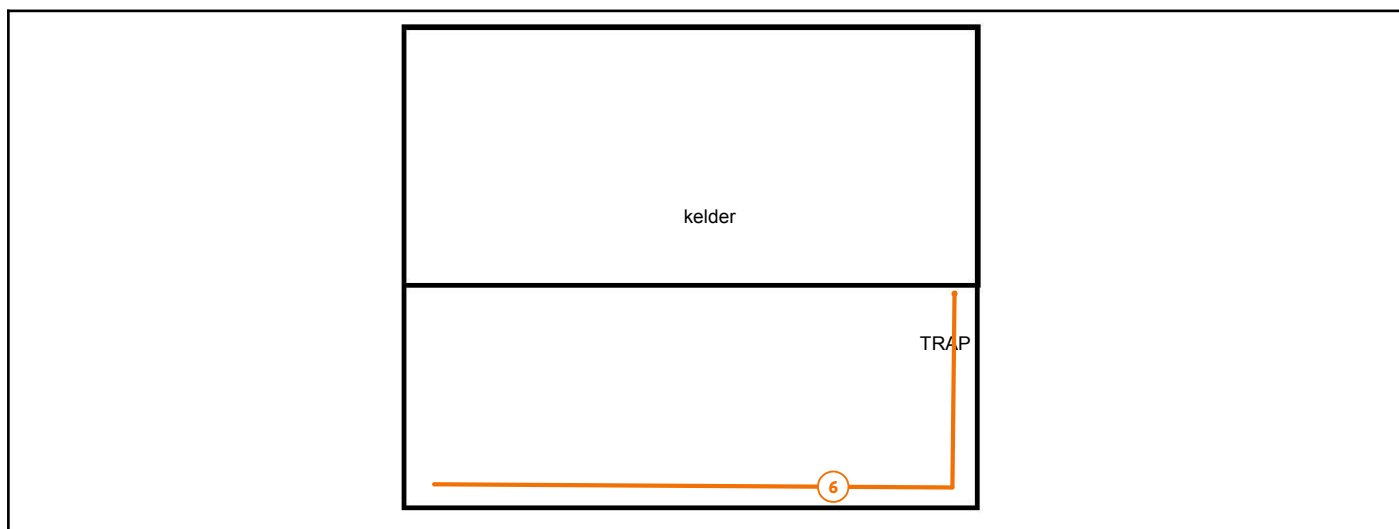
Plan 1.5: Verdiep -1

Beschrijving	Type	Actie
6. leidingisolatie kelder	Asbestmateriaal	Verwijderen
