Asbestinventarisatetest

Binnenblok 21, 2260 Westerlo

Attestnummer : 20240824-000012.000

Uitgegeven op : 24.08.2024

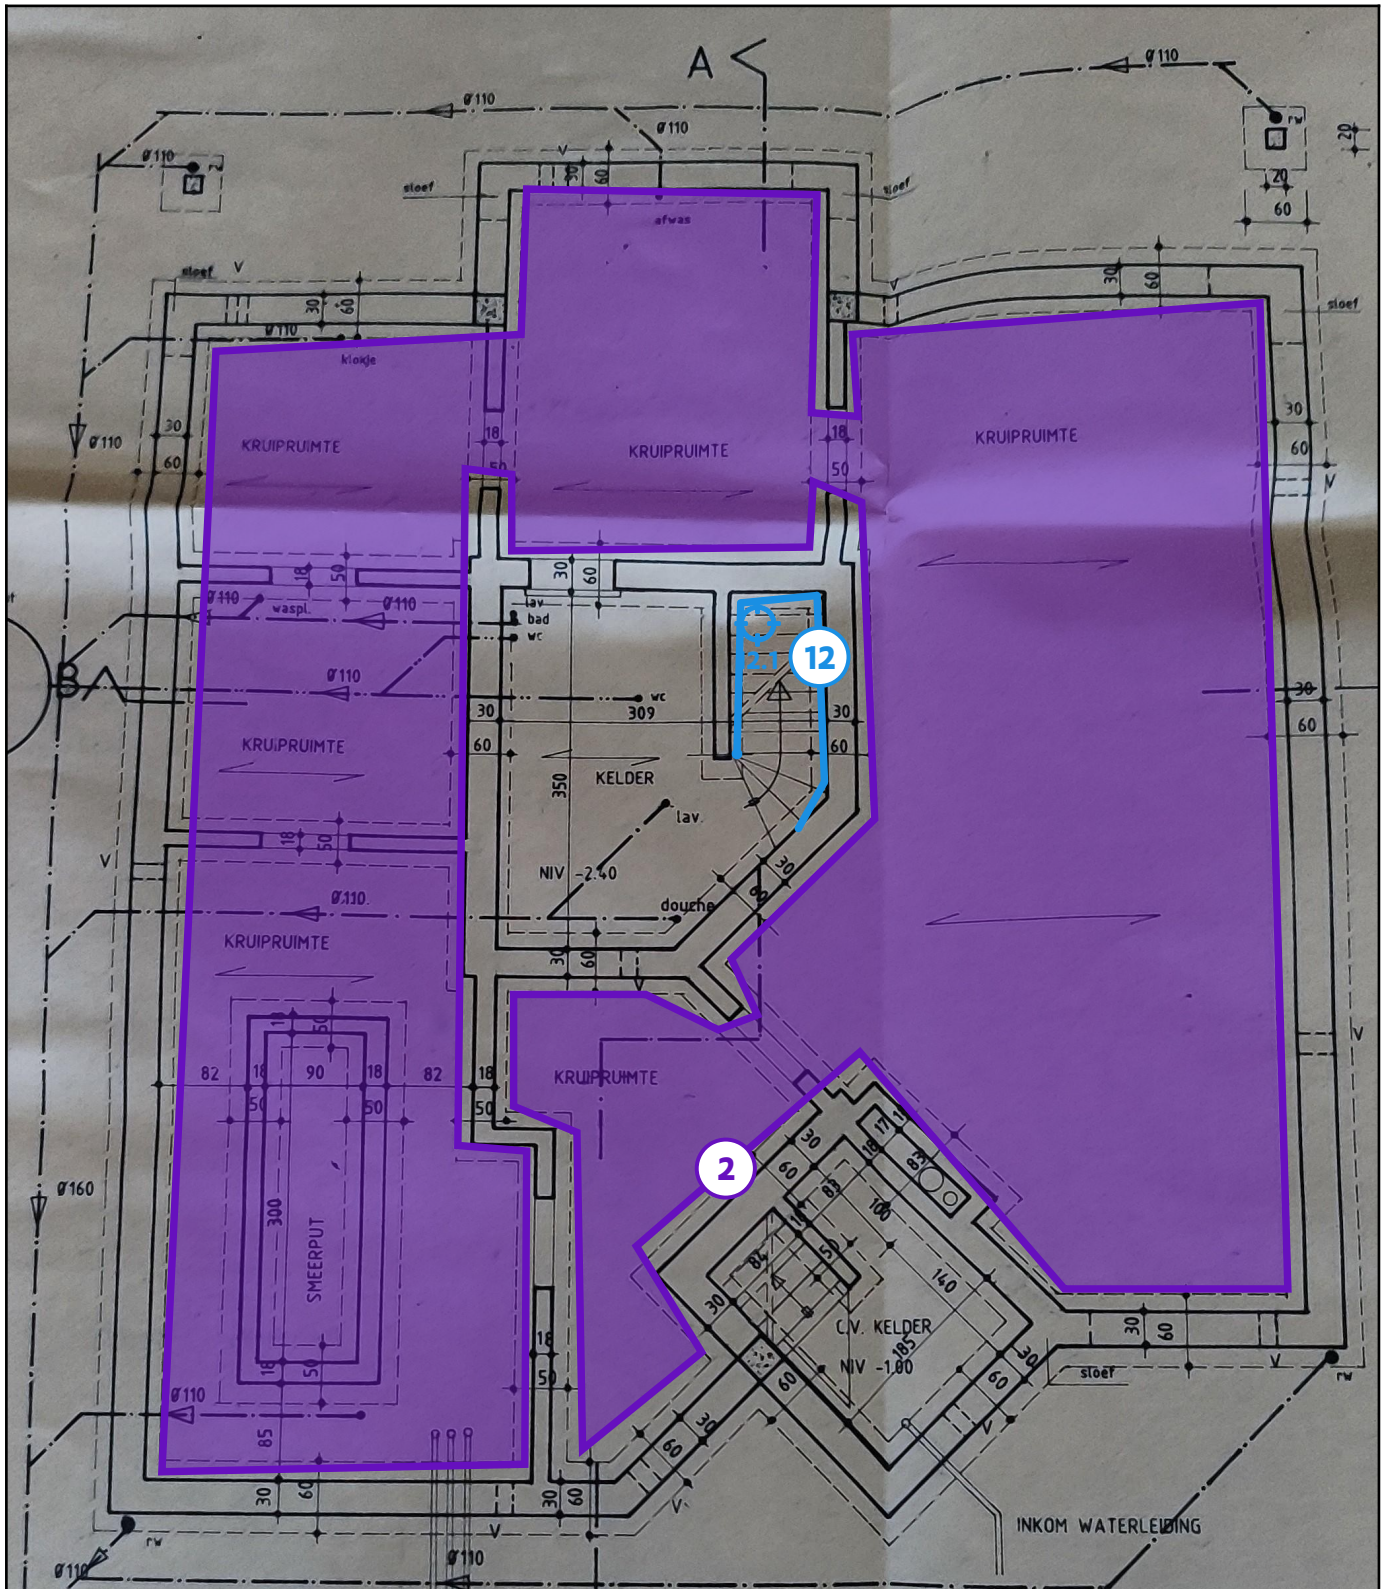
Plan 1.1: kelder

2. Kruipkelder	Beperking	-
12. Pleisterwerk muren	Geen asbest	-
12.1 Code: 1	Mengmonster	-

1. Cementbuis bij CV-ketel	Asbestmateriaal	Verwijderen
5. Kachelkoord	Advies	-
7. Dekstenen op muurtje aan linkerkzijde van de woning	Advies	-
8. Mastiek ramen	Advies	-
9. Ontdreunplaat	Geen asbest	-
9.1 Code: 5	Puntmonster	-
10. Pleisterwerk plafonds	Geen asbest	-
10.1 Code: 2	Mengmonster	-
12. Pleisterwerk muren	Geen asbest	-
12.1 Code: 1	Mengmonster	-

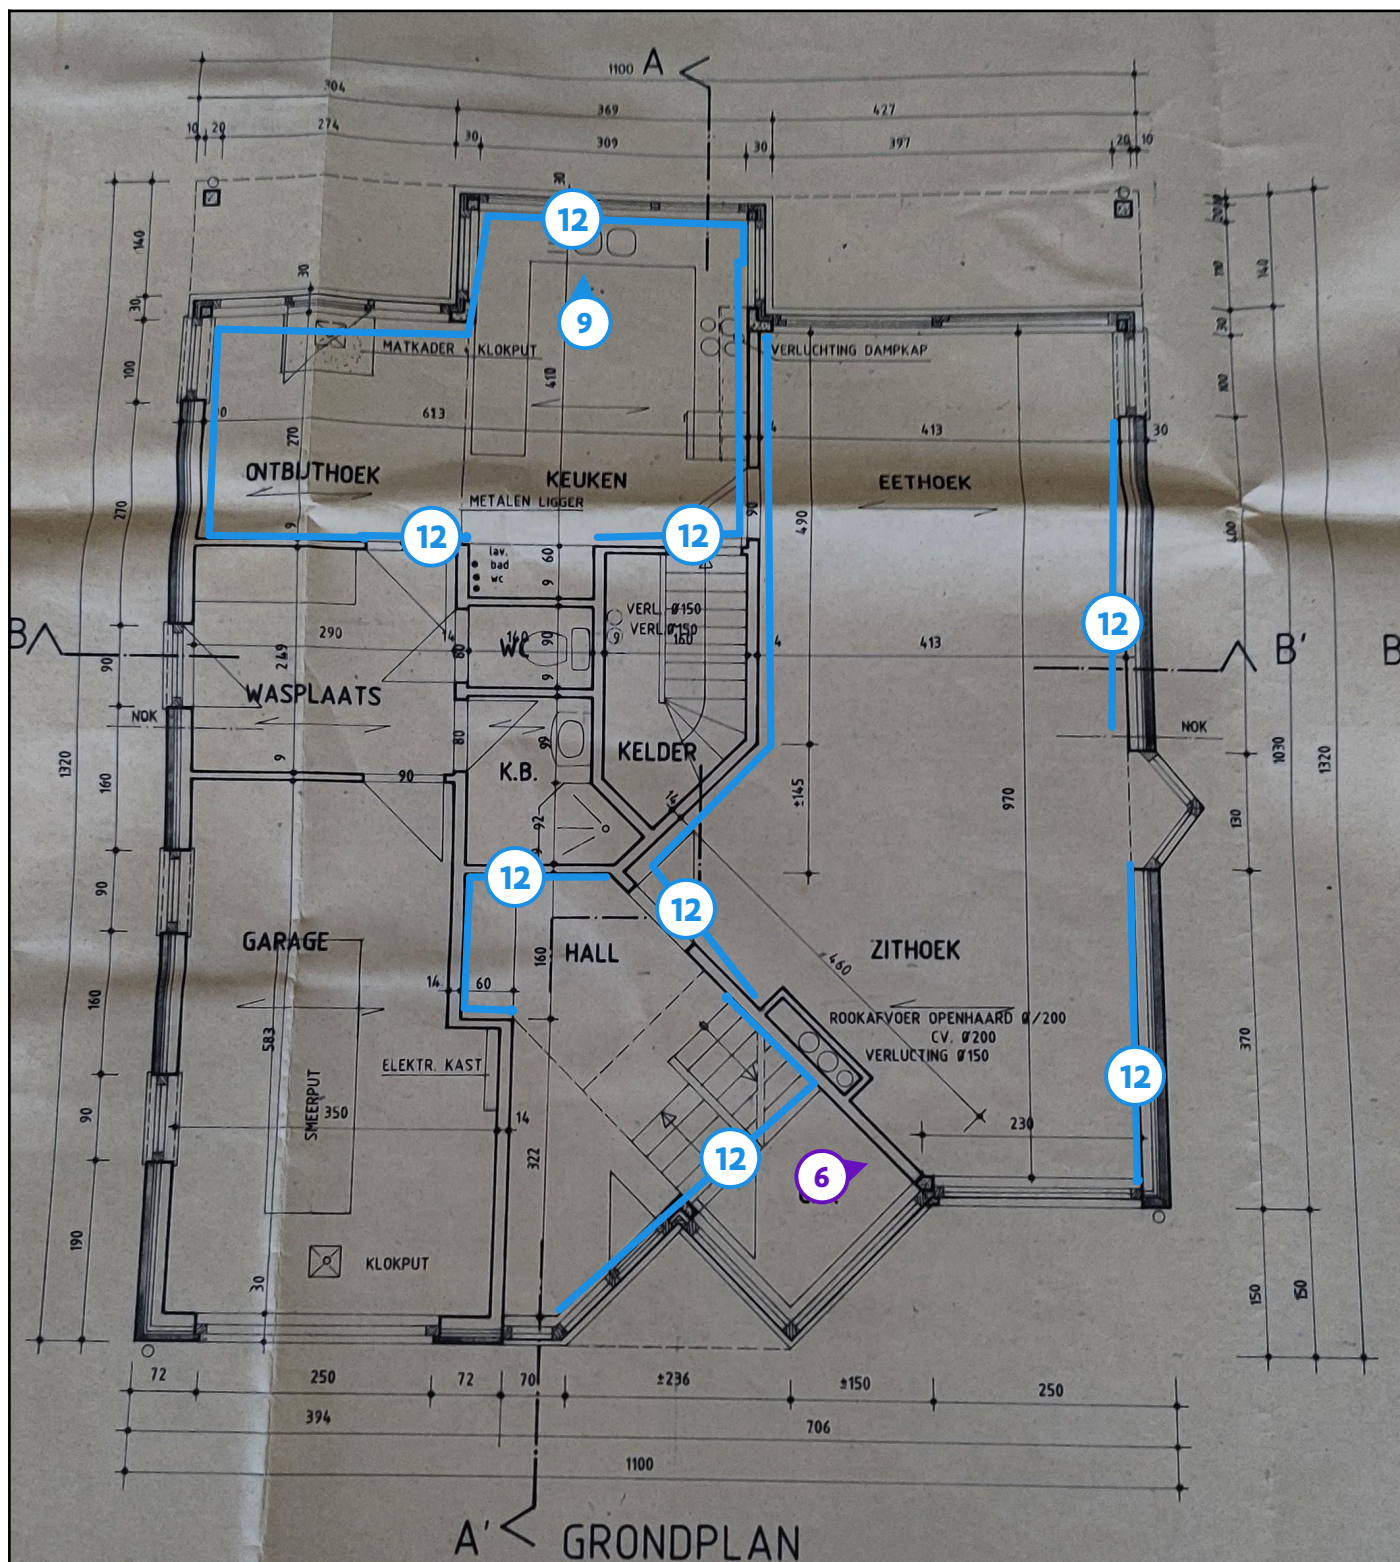
Plan 1.3: gelijkvloers

Beschrijving	Type	Actie
6. CV-ketel	Advies	-

9. Ontdreunplaat	Geen asbest	-
12. Pleisterwerk muren	Geen asbest	-

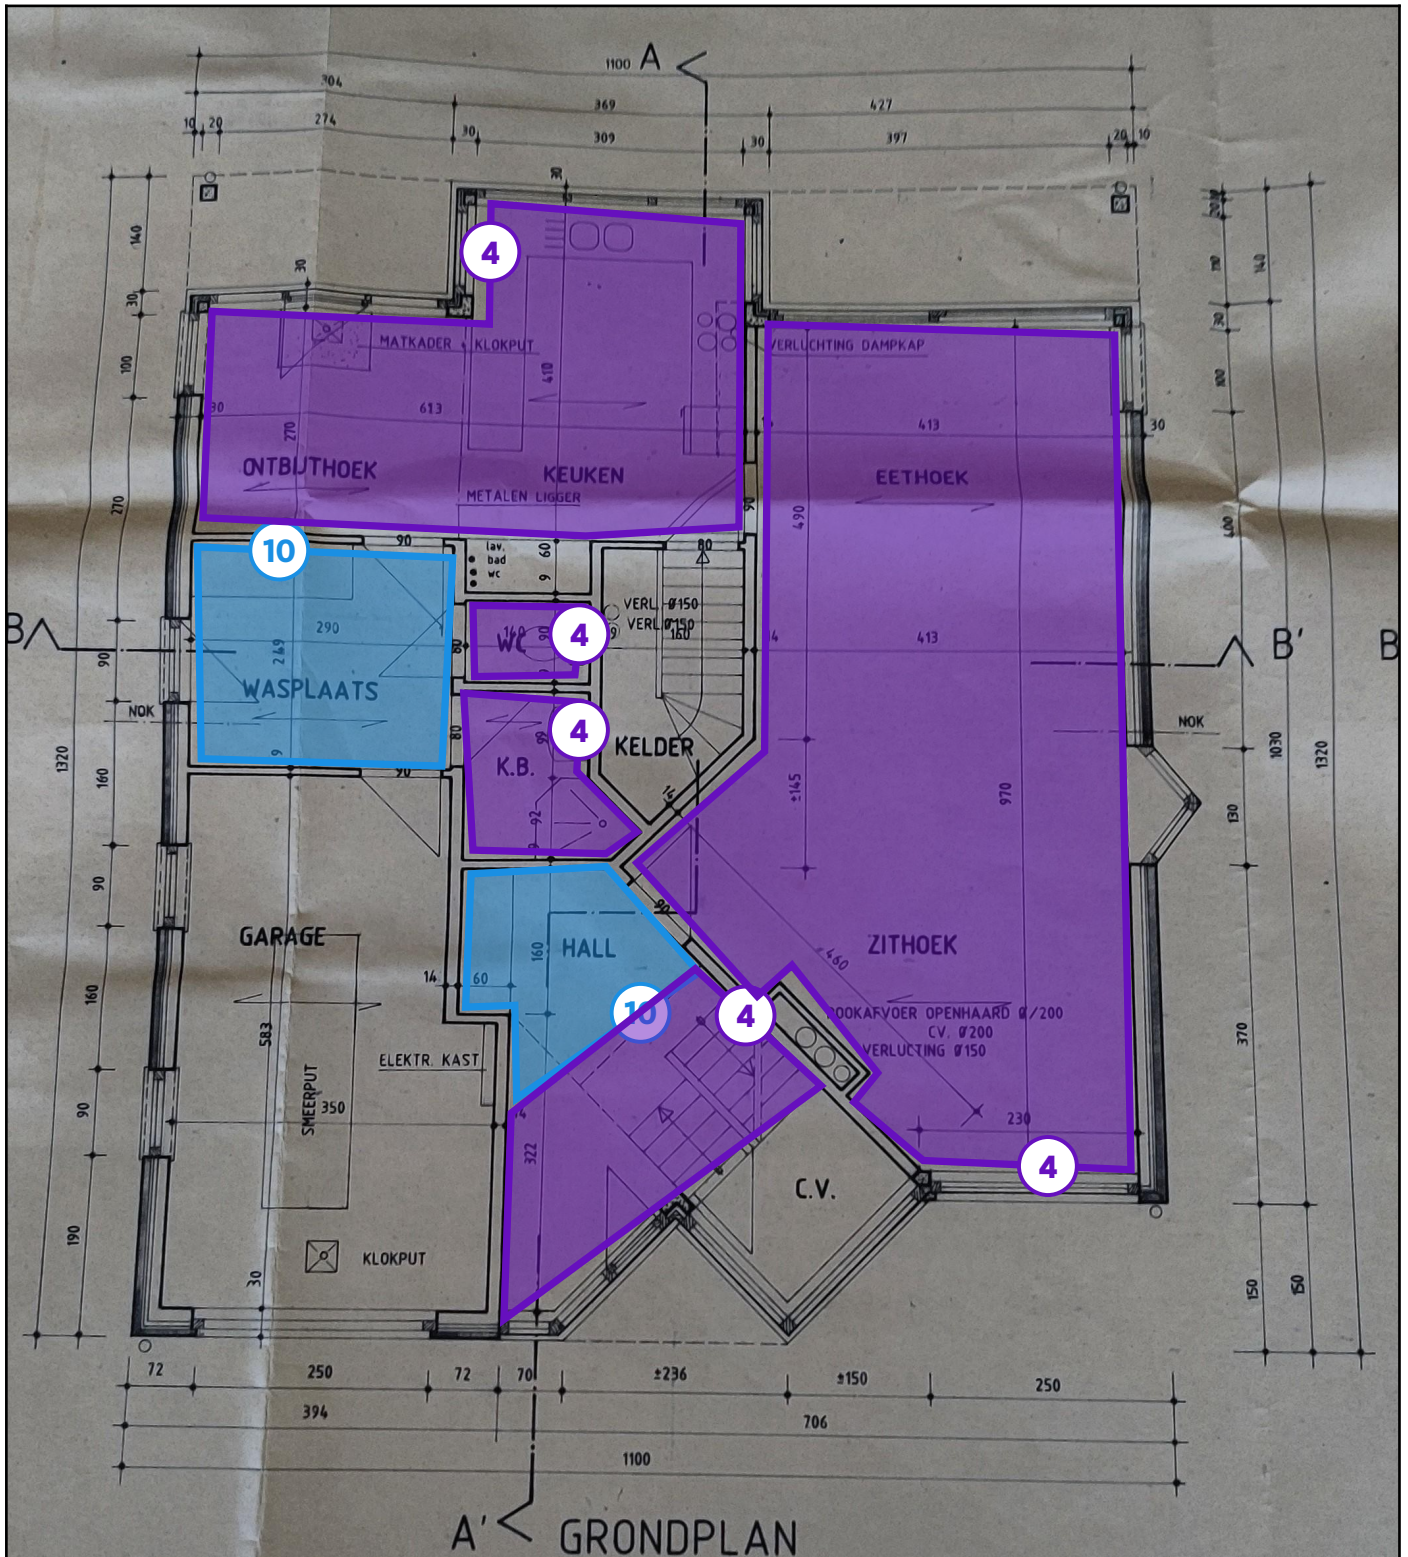
Plan 1.4: gelijkvloers

Beschrijving	Type	Actie
4. Valse plafonds	Advies	-

10. Pleisterwerk plafonds	Geen asbest	-
---------------------------	-------------	---

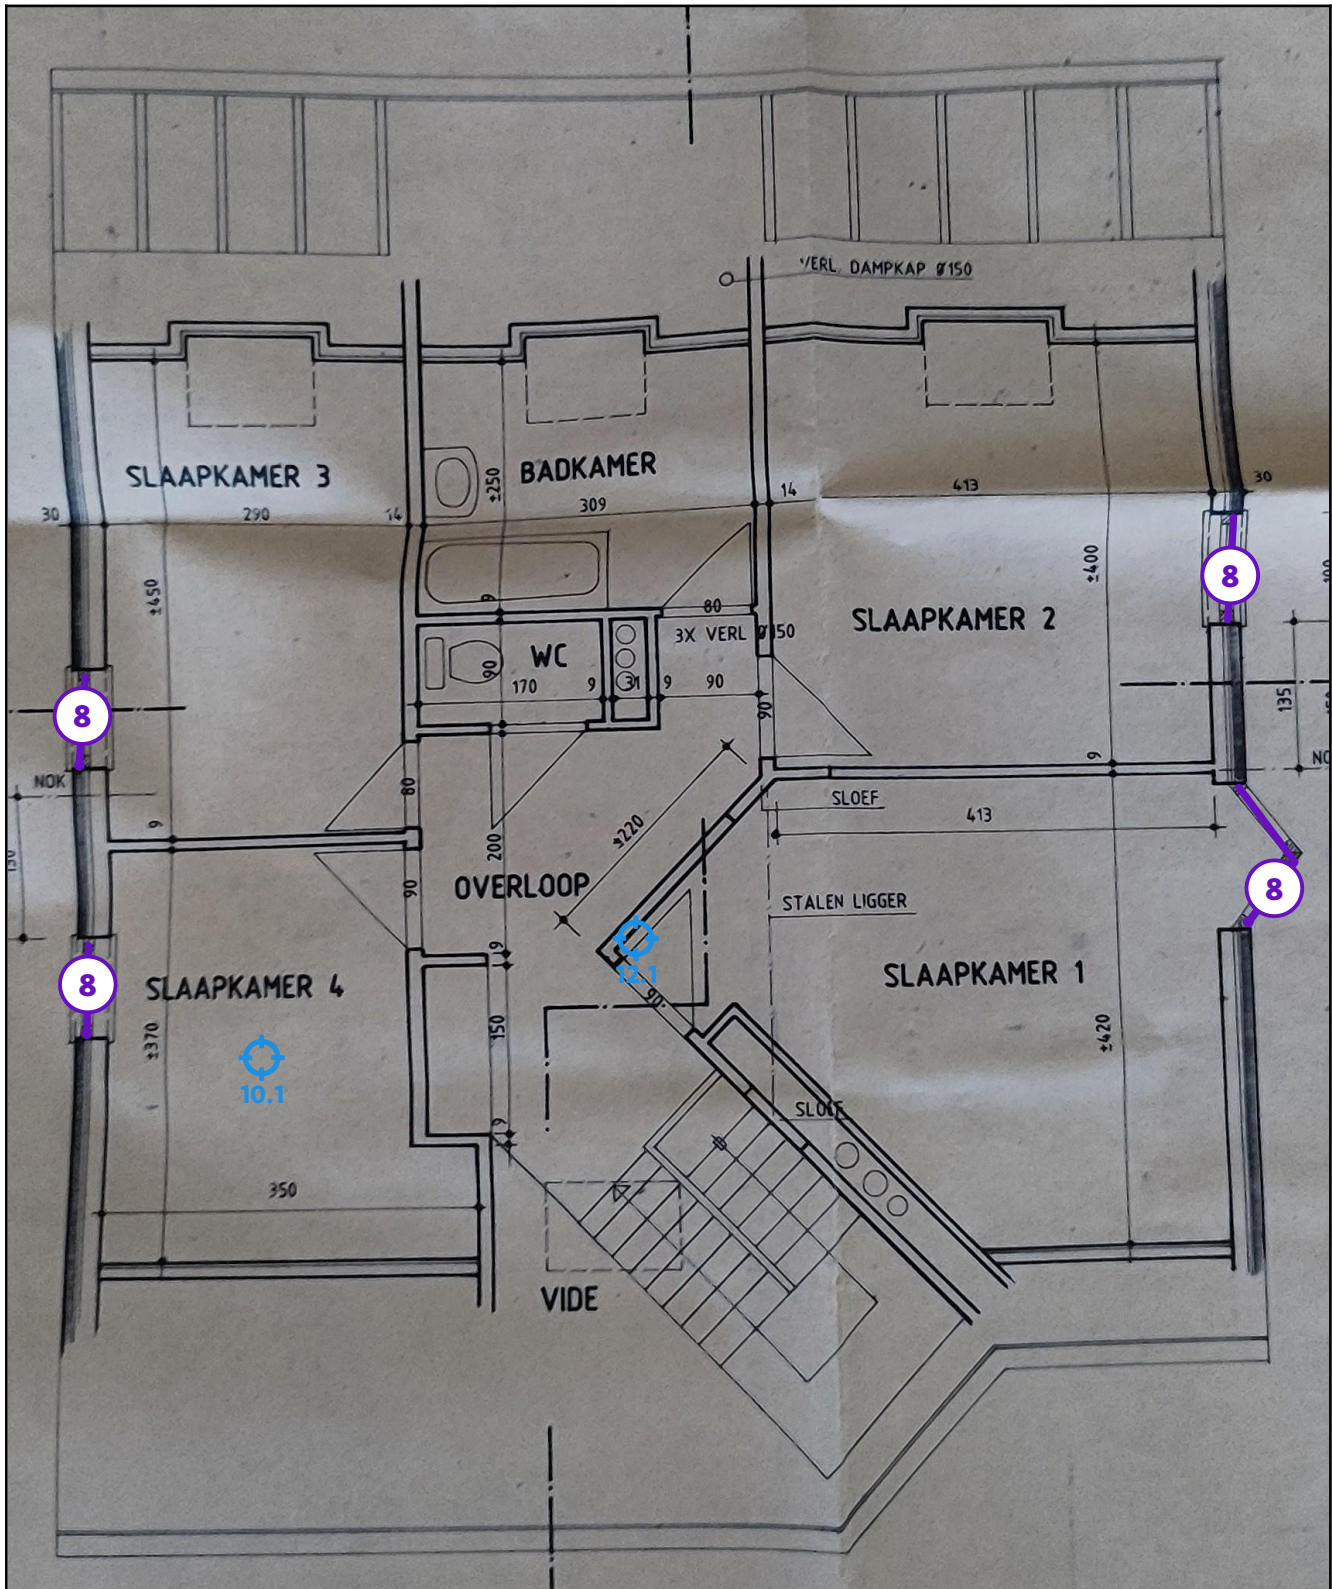
Plan 1.5: 1Ste verdieping

8. Mastiek ramen	Advies	-
10. Pleisterwerk plafonds	Geen asbest	-
10.1 Code: 2	Mengmonster	-
12. Pleisterwerk muren	Geen asbest	-
12.1 Code: 1	Mengmonster	-

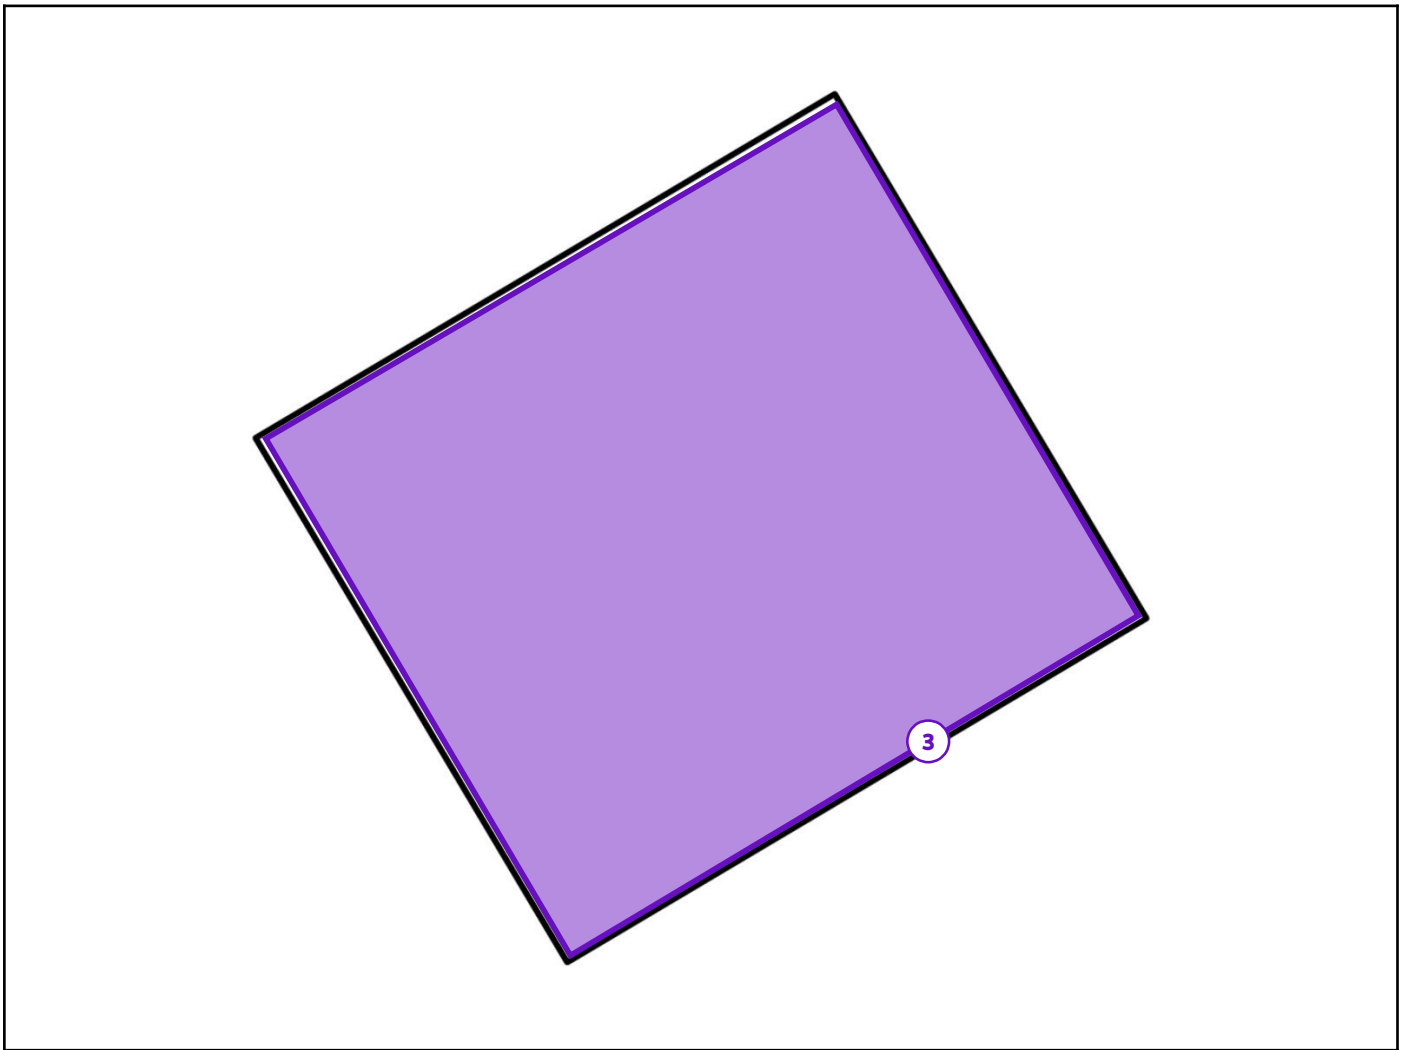
Plan 2.1: Tuinhuis plan

Beschrijving	Type	Actie
3. Tuinhuis	Advies	-
