# Asbestinventarisatetest

Blakerstraat 2, 3201 Aarschot

Attestnummer : **20240909-000255.000**

Uitgegeven op : **09.09.2024**

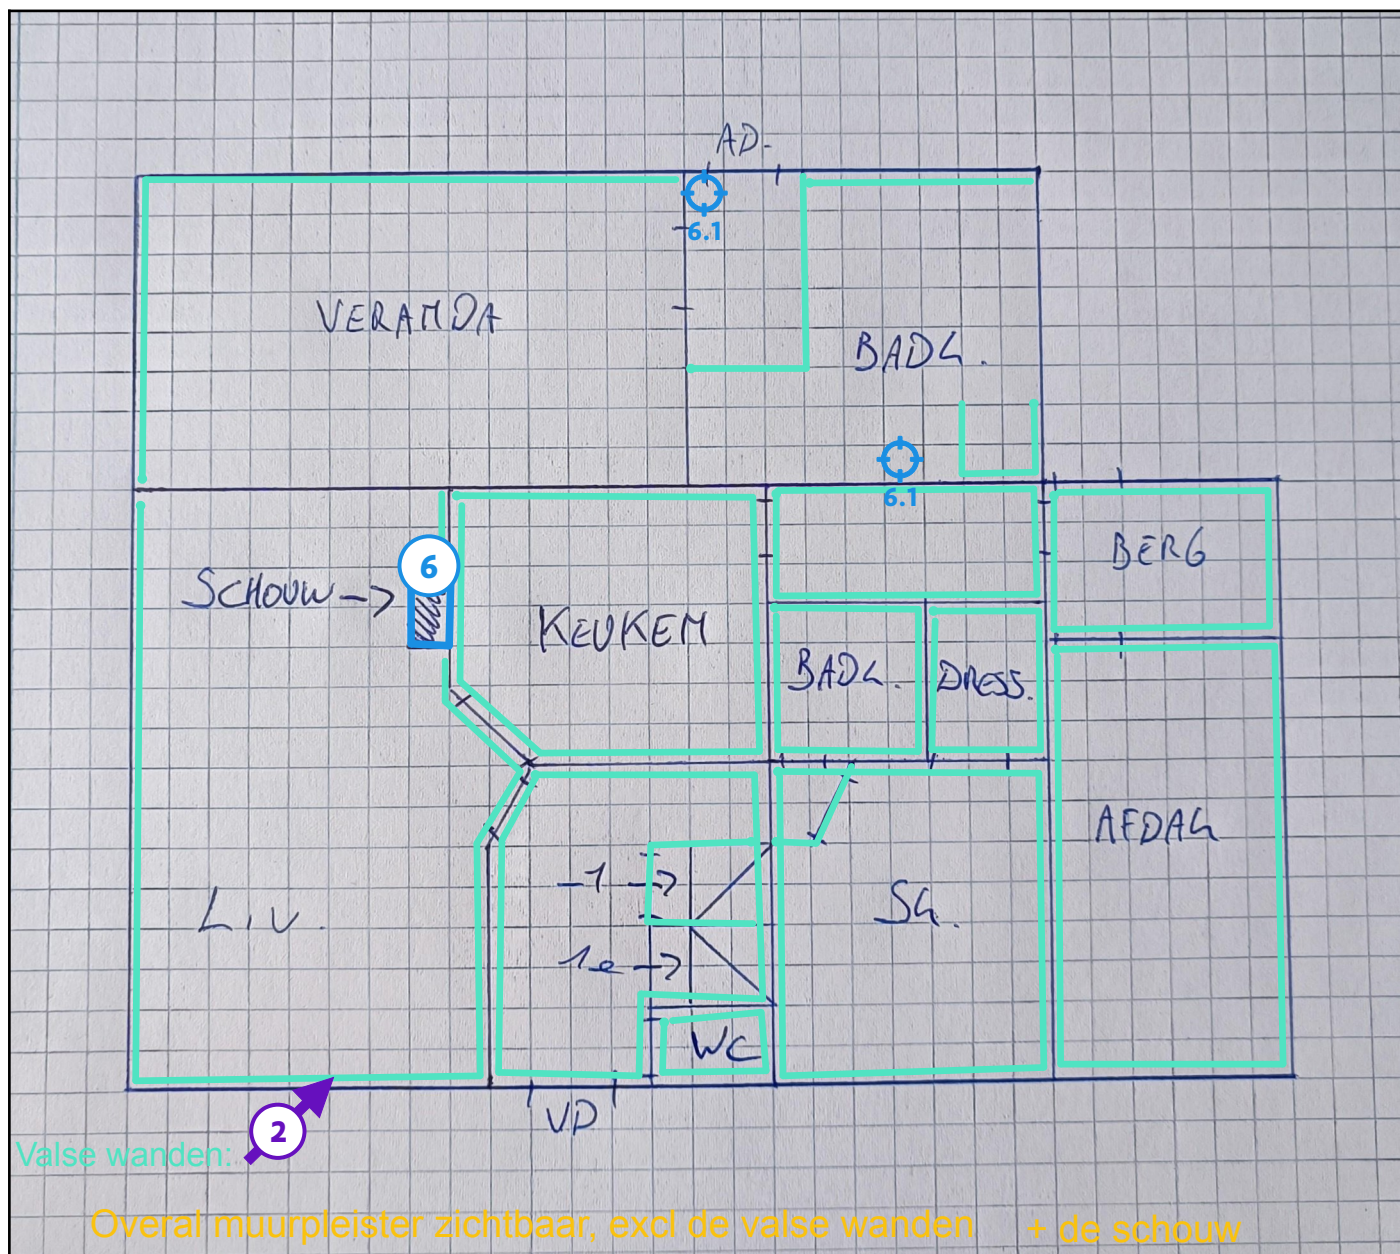
# Plan 1.1: Gelijkvloers

Beschrijving	Type	Actie
2. Valse wanden (geen pleisterwerk zichtbaar)	Advies	-
6. Pleisterwerk muur	Geen asbest	-
6.1 Code: 1	Mengmonster	-

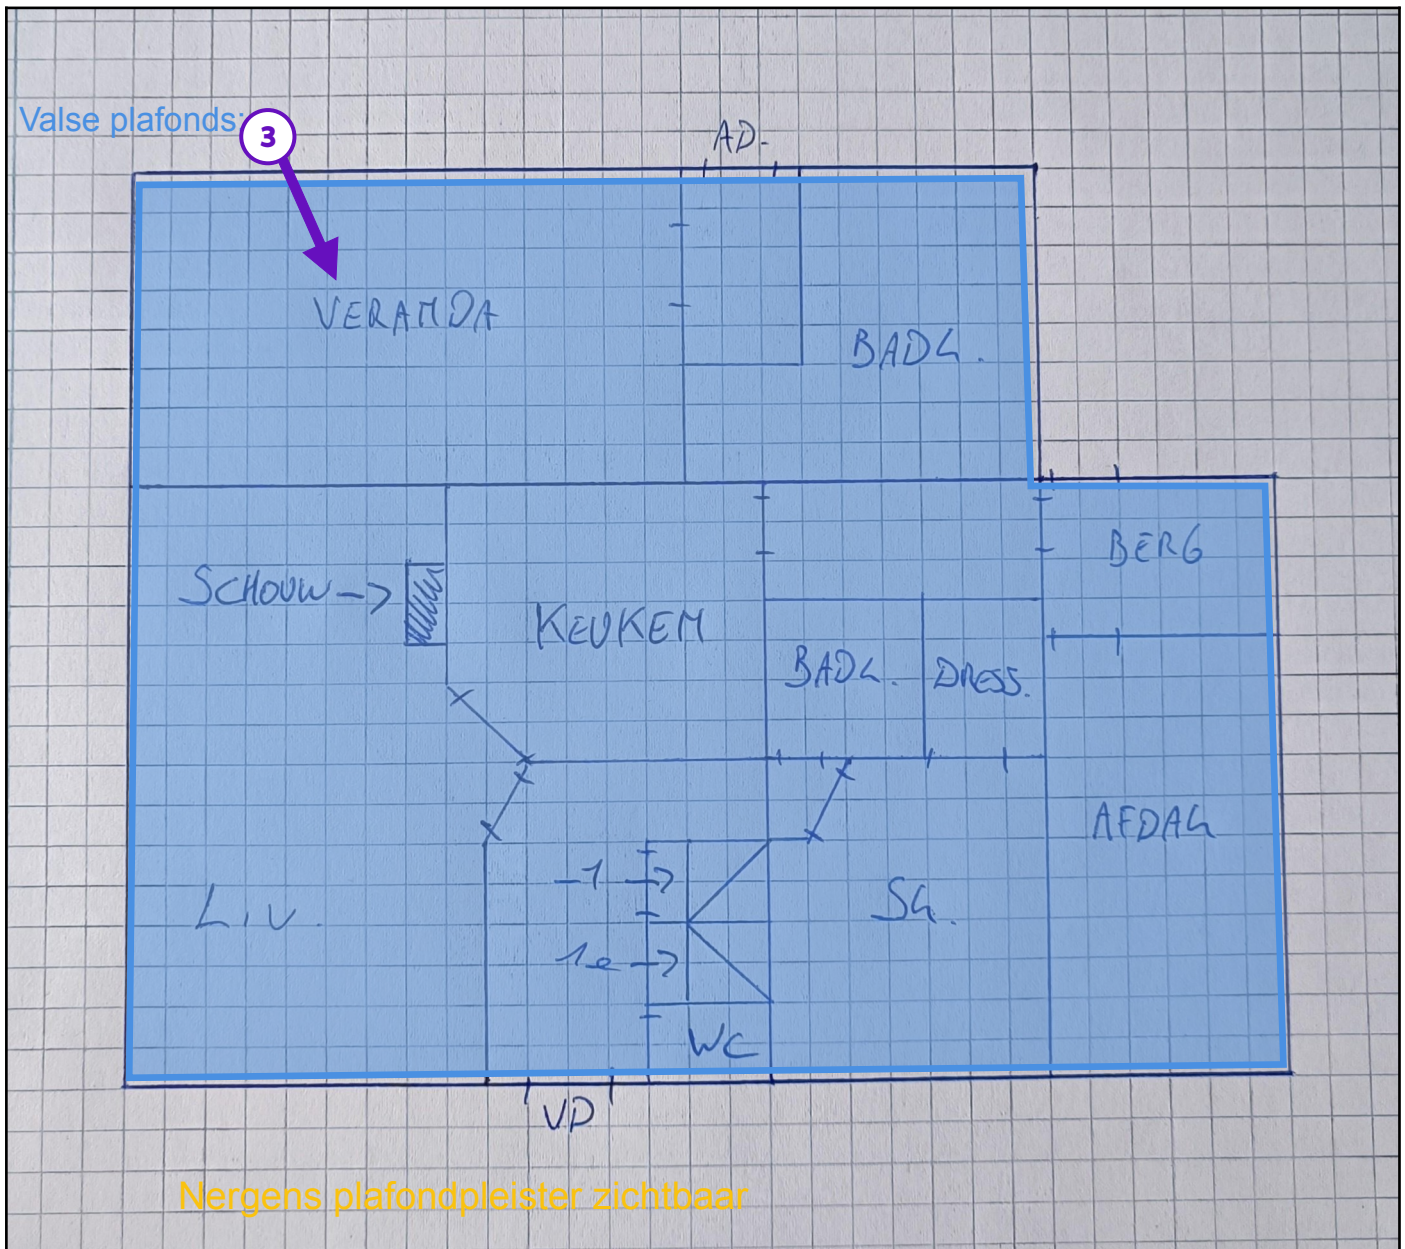
## Plan 1.2: Gelijkvloers

Beschrijving	Type	Actie
3. Valse plafonds (geen pleisterwerk zichtbaar)	Advies	-

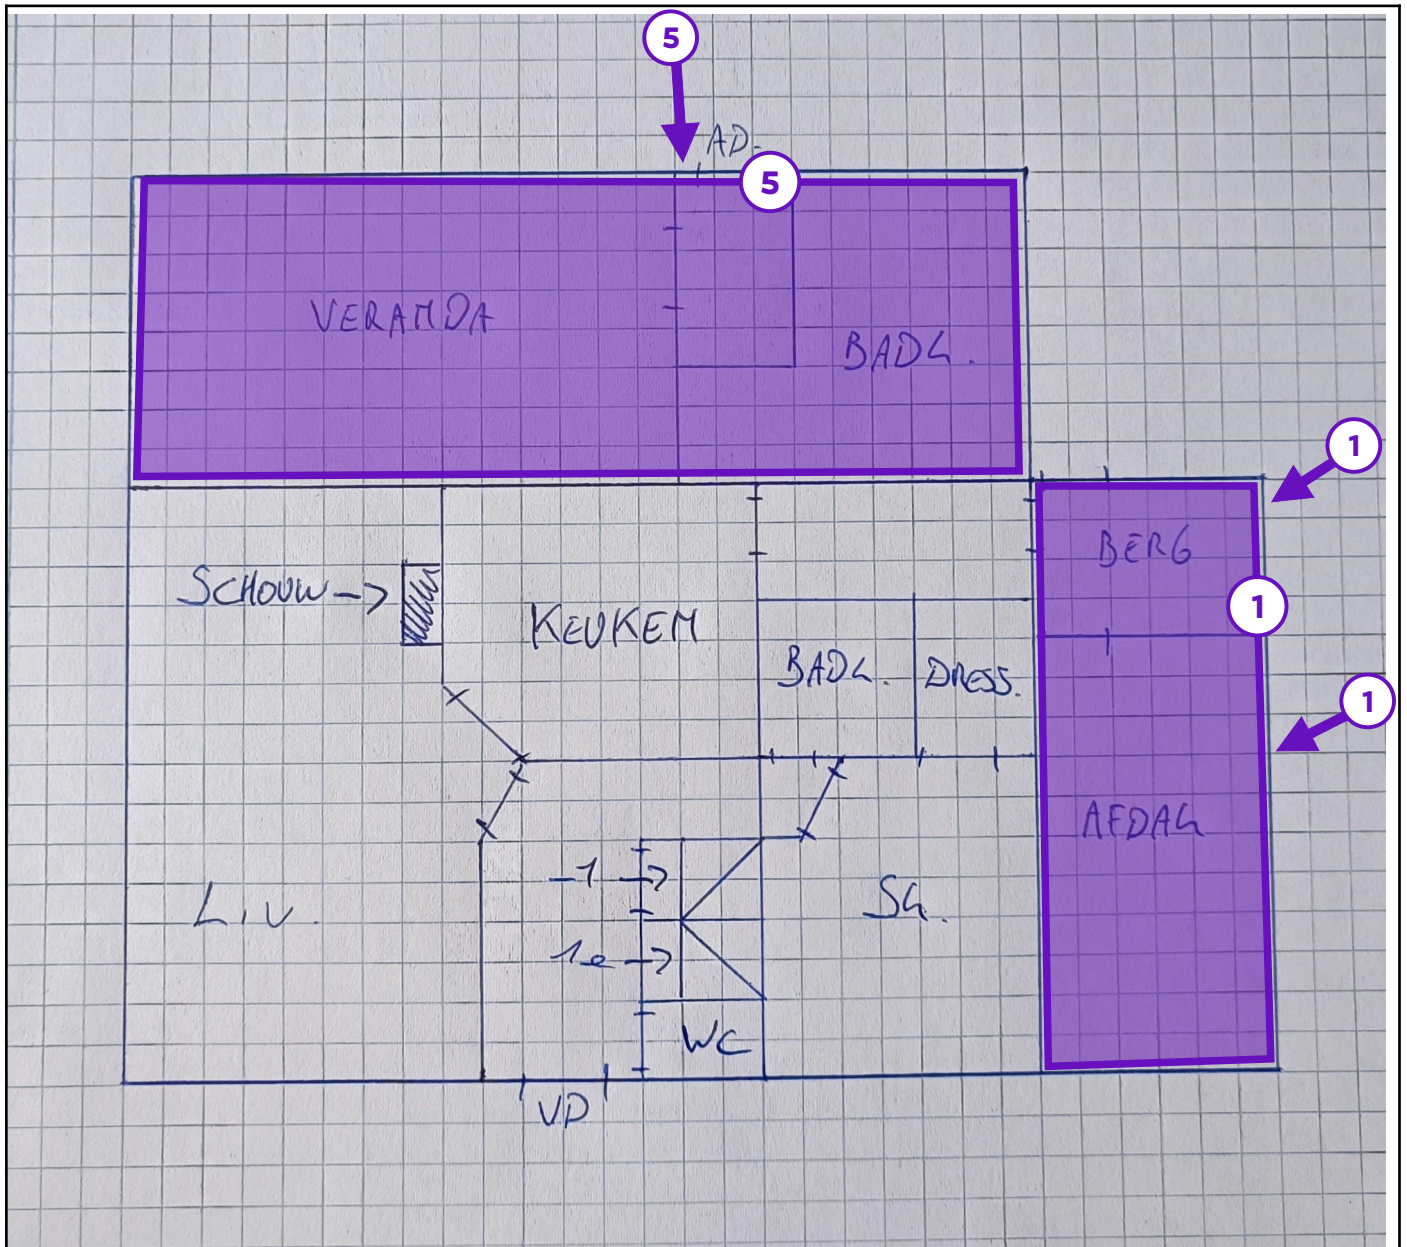
# Plan 1.3: Gelijkvloers

Beschrijving	Type	Actie
1. Onderdak hoofddak woning	Beperking	-
5. Onderdak achterbouw	Advies	-

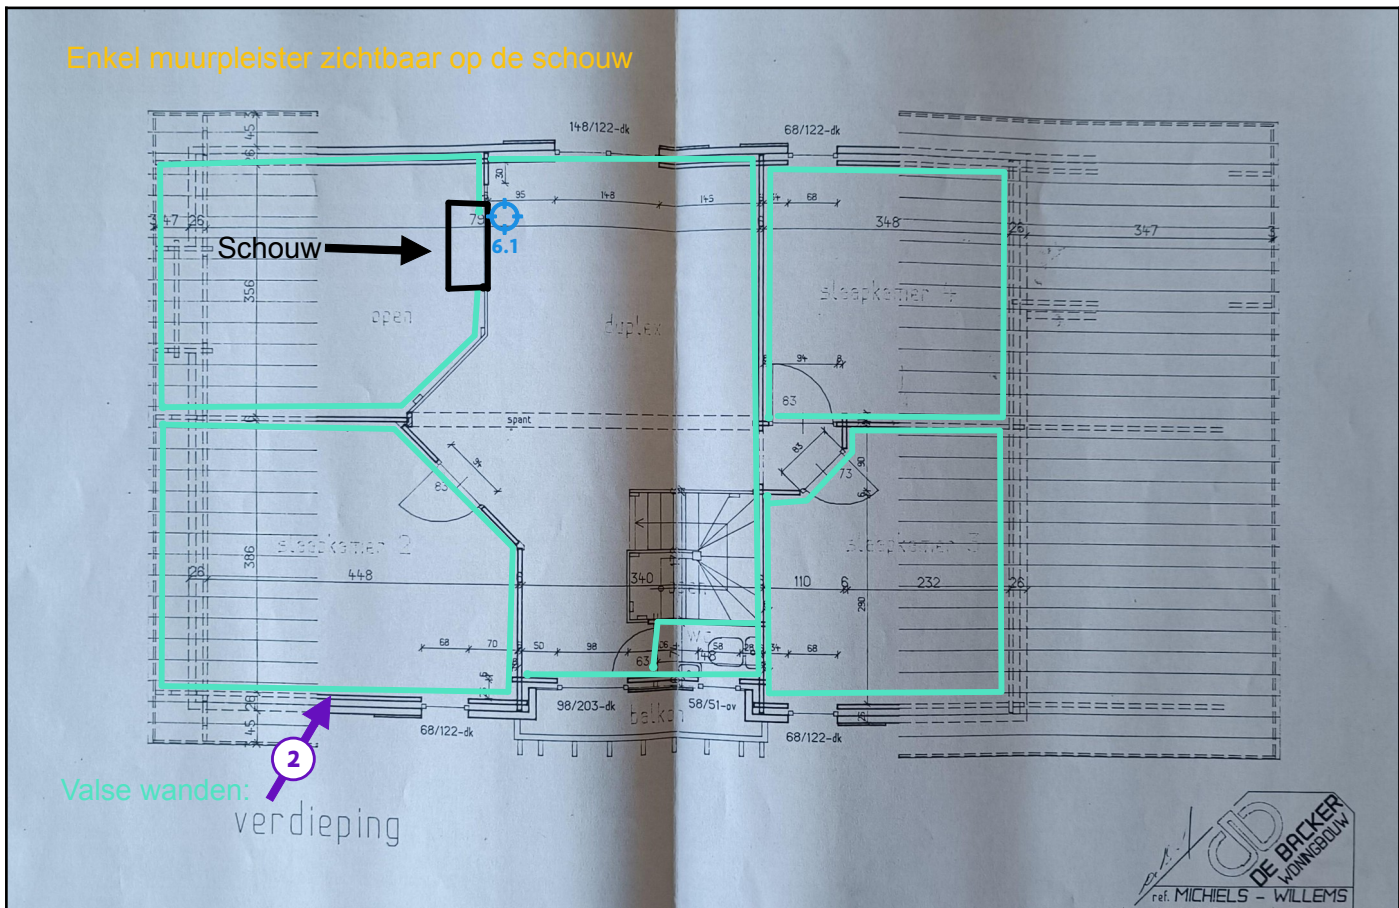
# Plan 1.4: 1e verdiep

Beschrijving	Type	Actie
2. Valse wanden (geen pleisterwerk zichtbaar)	Advies	-
6. Pleisterwerk muur	Geen asbest	-
6.1 Code: 1	Mengmonster	-

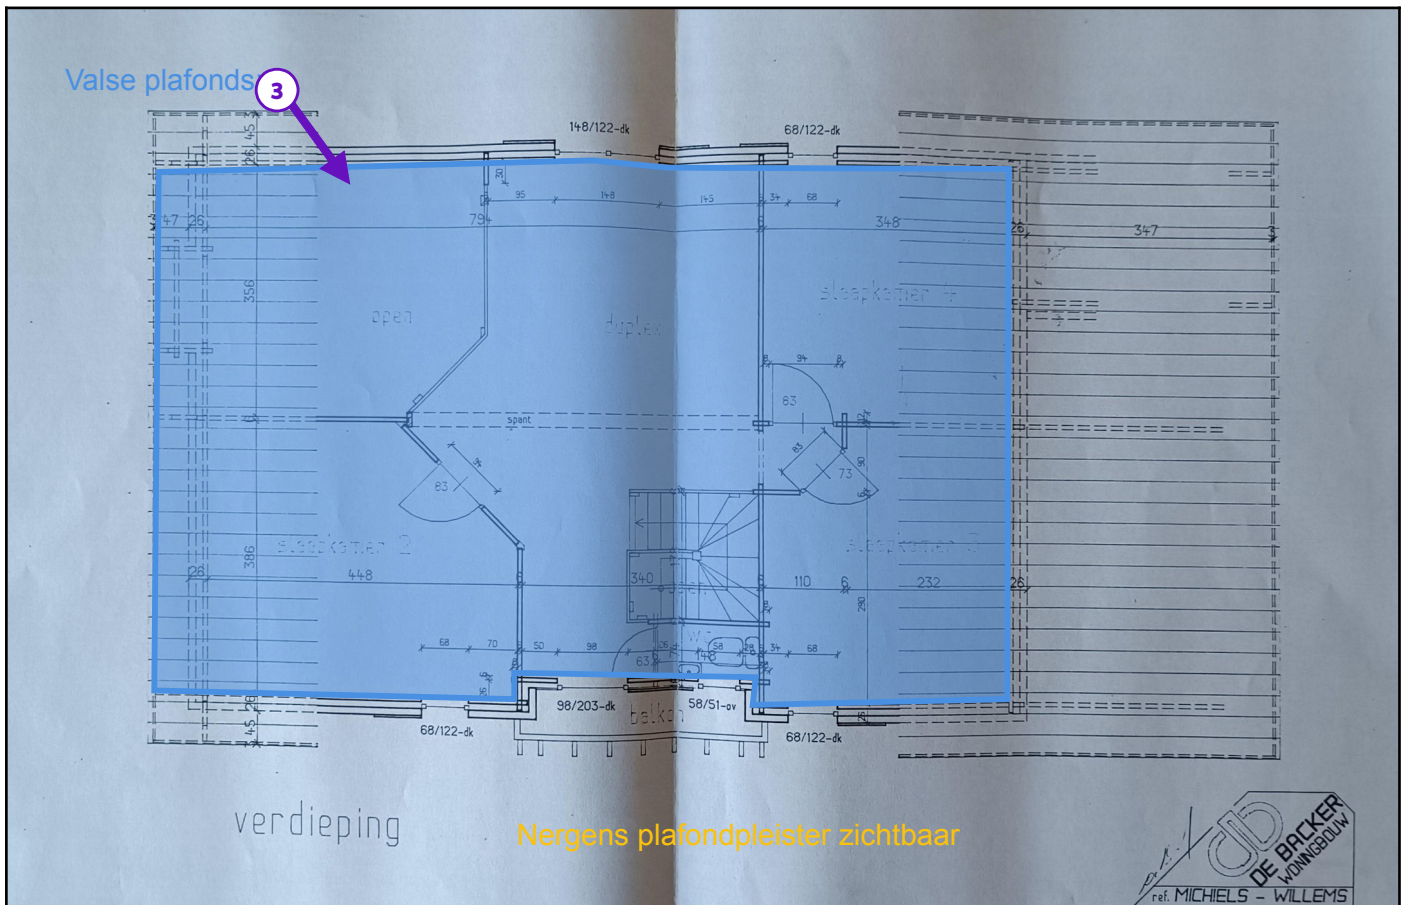
## Plan 1.5: 1e verdiep

Beschrijving	Type	Actie
3. Valse plafonds (geen pleisterwerk zichtbaar)	Advies	-

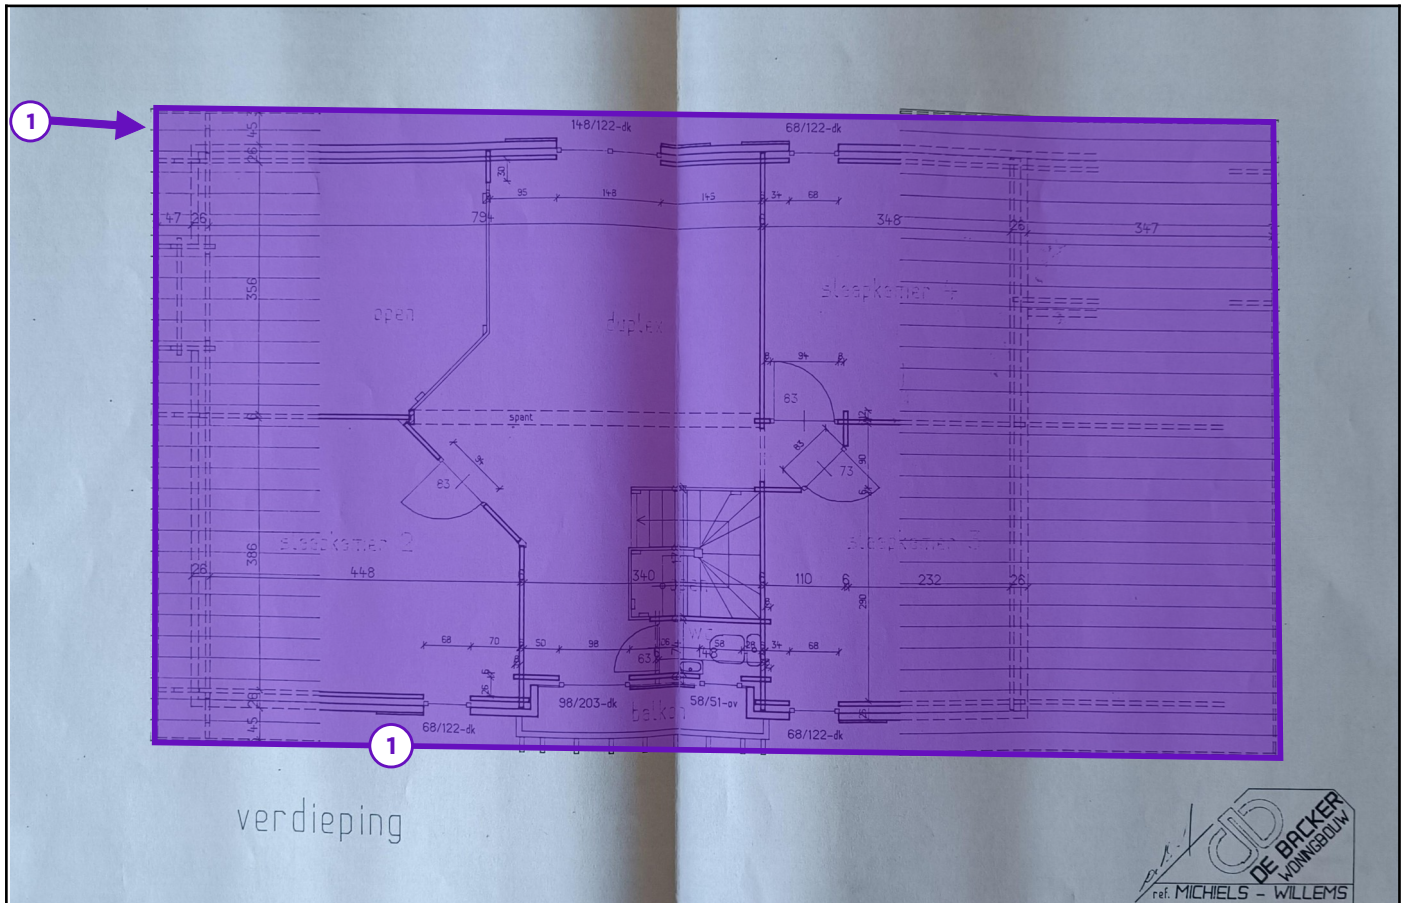
# Plan 1.6: 1e verdiep

Beschrijving	Type	Actie
1. Onderdak hoofddak woning	Beperking	-

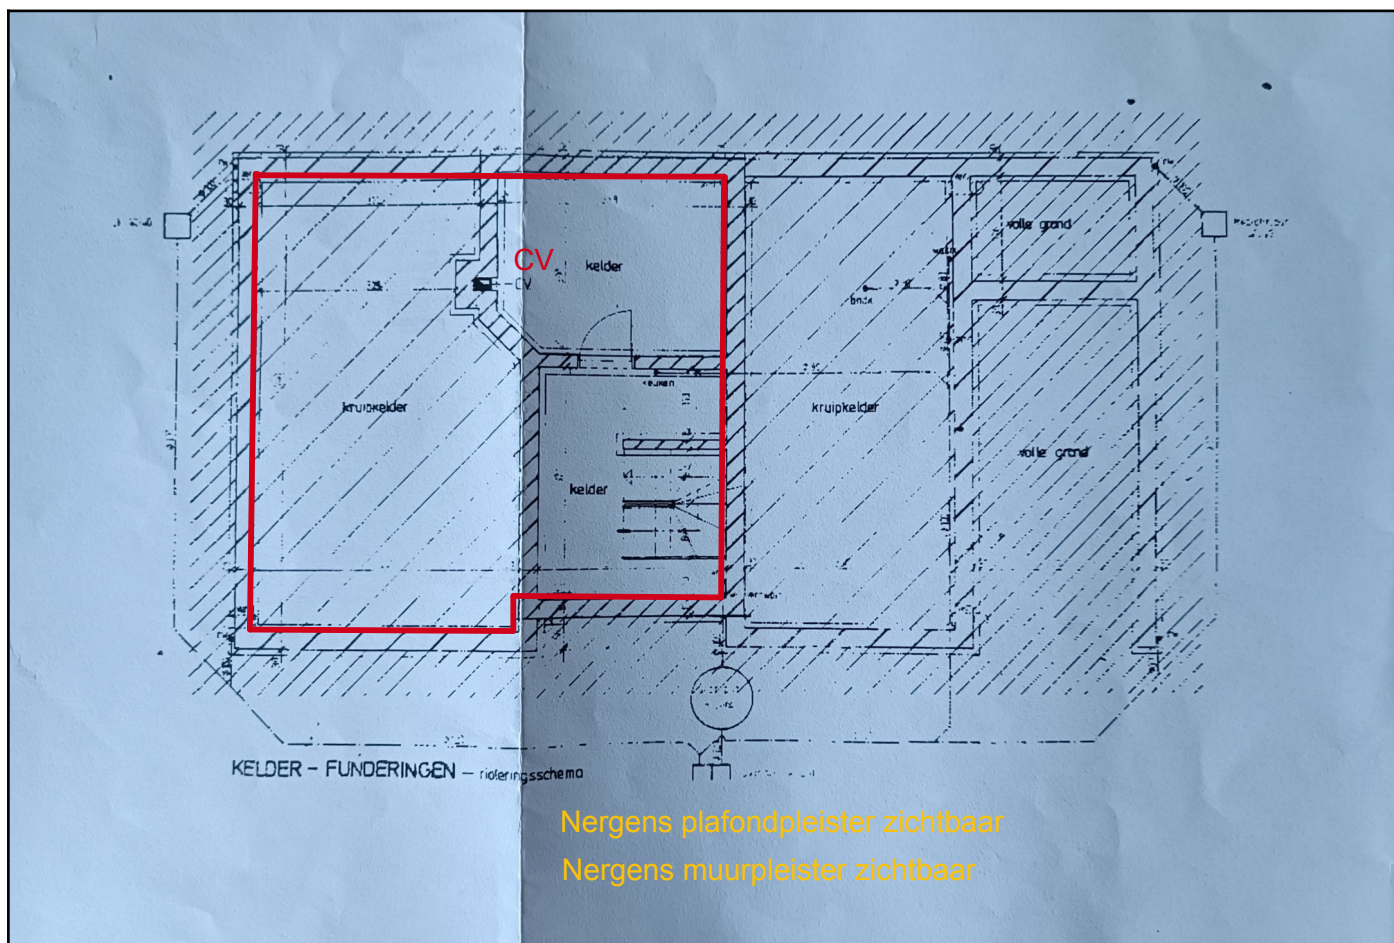
## Plan 1.7: Kelder

Beschrijving	Type	Actie
3. Valse plafonds (geen pleisterwerk zichtbaar)	Advies	-
6. Pleisterwerk muur	Geen asbest	-

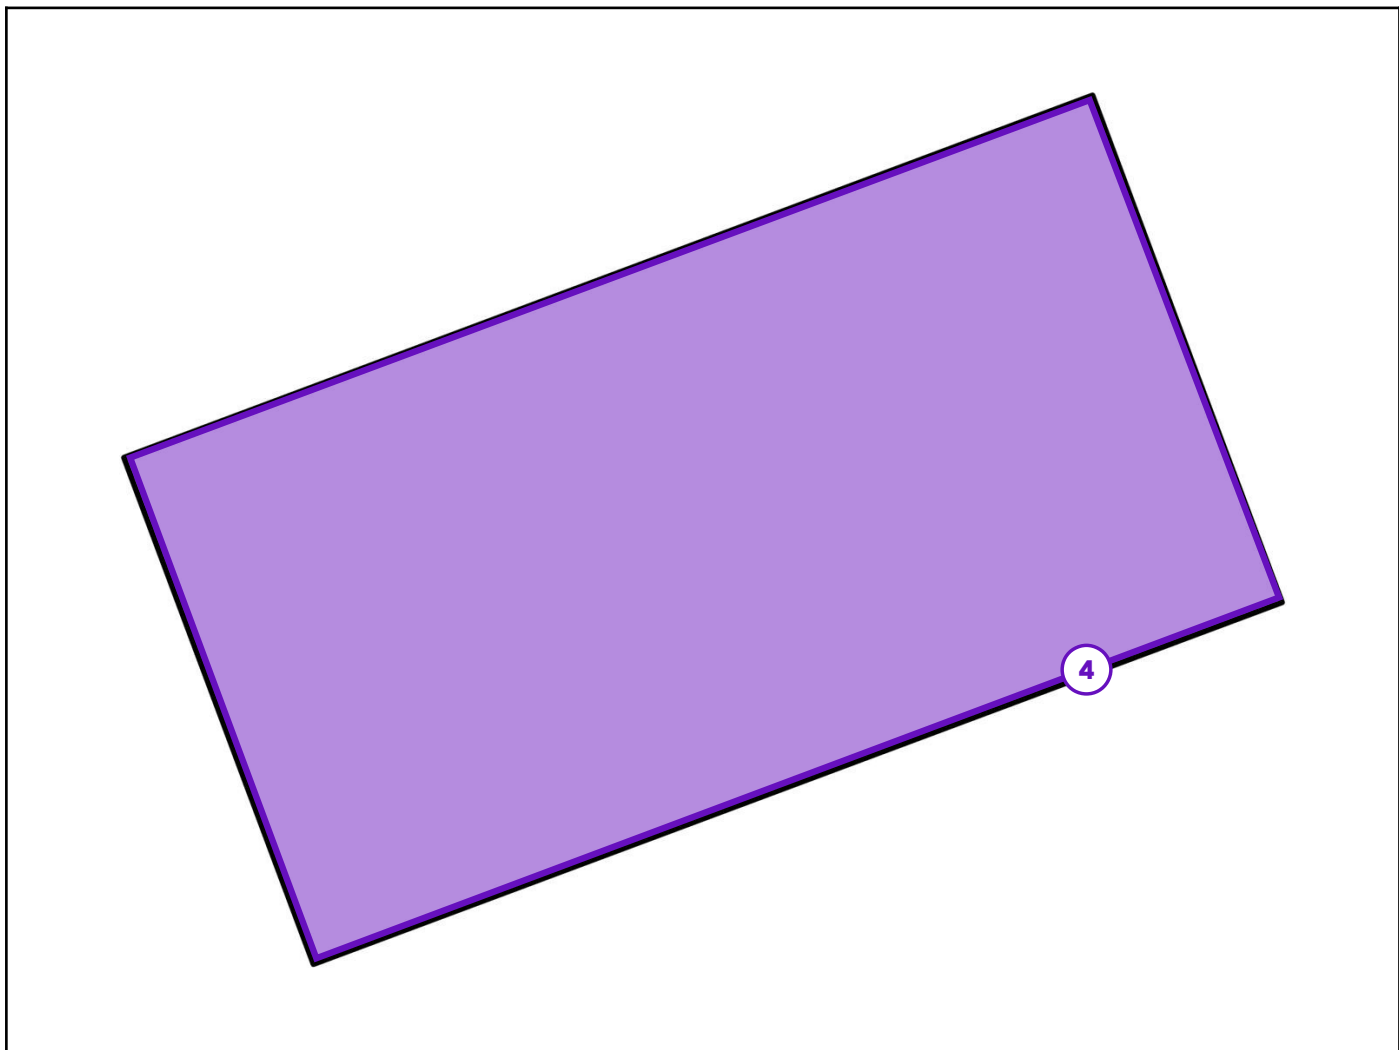
## Plan 2.1: Bijgebouw plan

Beschrijving	Type	Actie
4. Bijgebouw	Advies	-
