Asbestinventarisatetest

Zandstraat 116, 2431 Laakdal

Attestnummer : 20240826-000239.000

Niet-asbestveilig

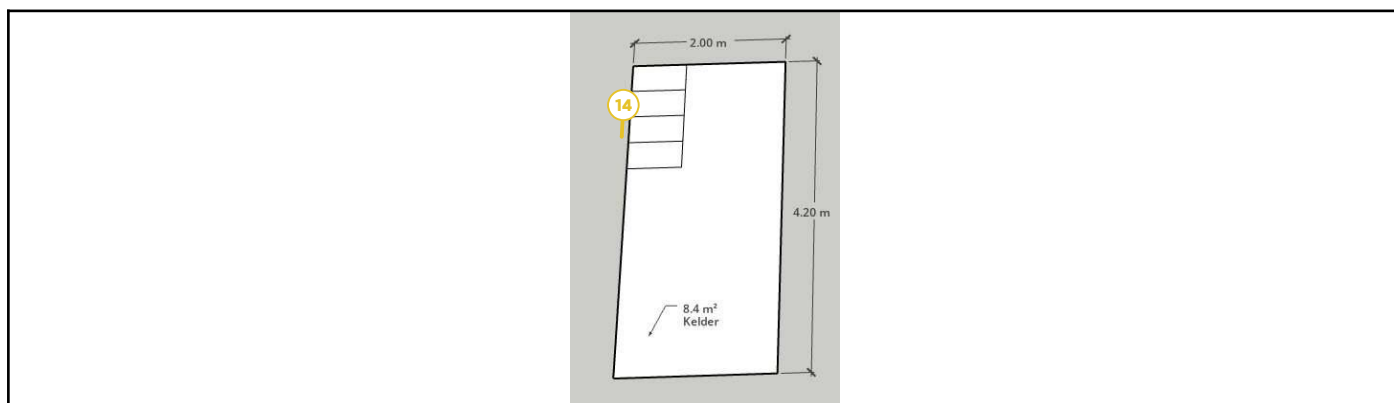
Plan 1.1: Kelder

| Beschrijving | Type | Actie |
|---|---|---|
| 14. Stopverf raam kelder | Asbestmateriaal | Zorgvuldig beheren |

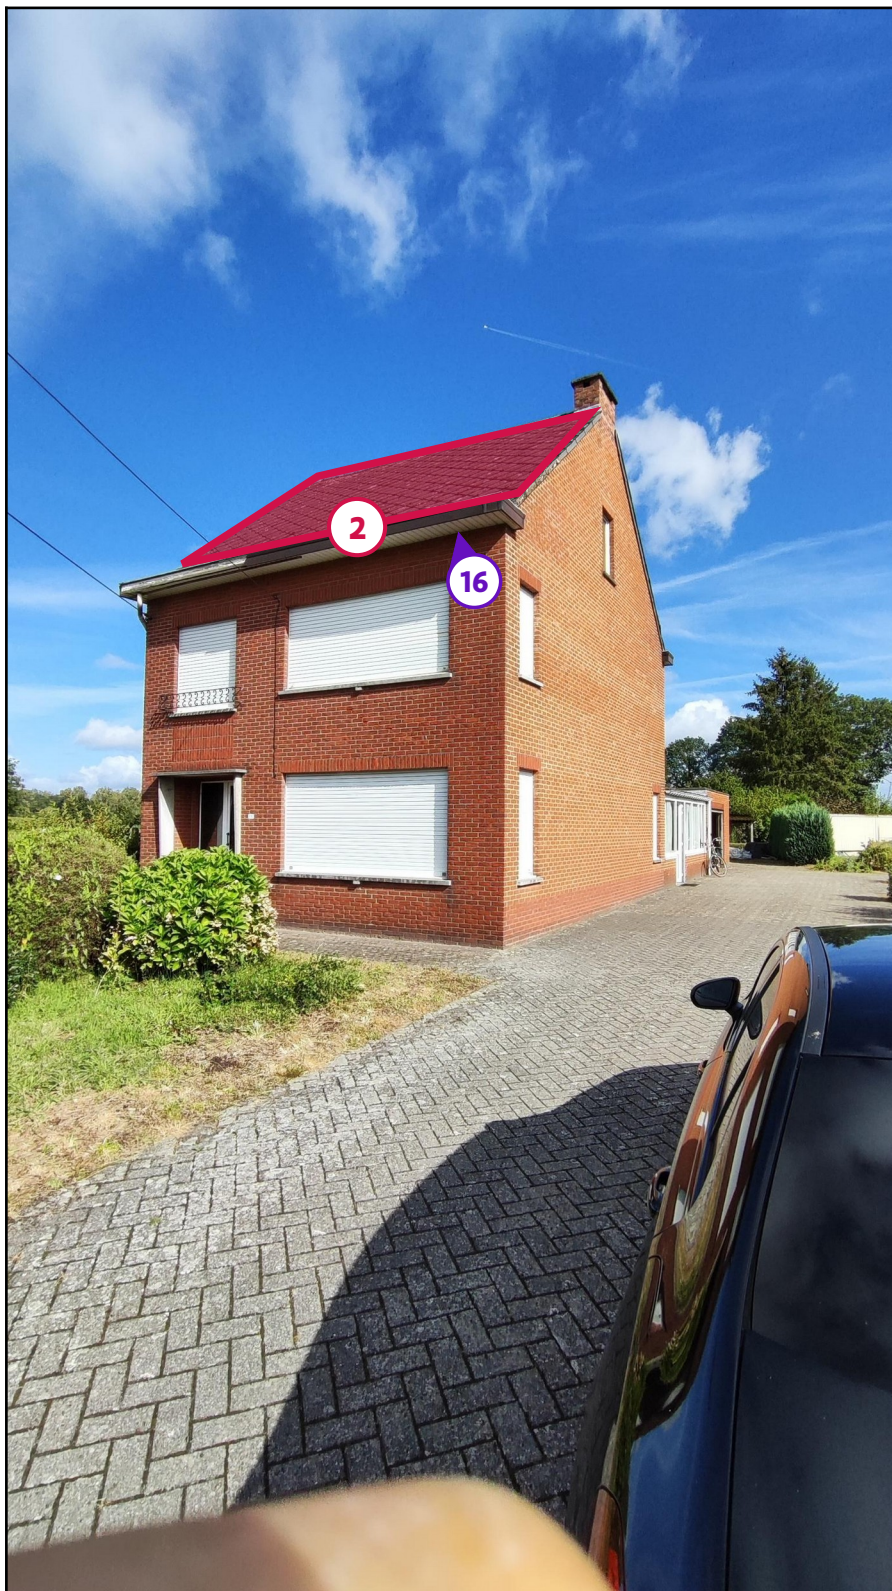
Plan 1.5: dakgoot

| 16. Dakgoten hoofddak | Beperking | - |

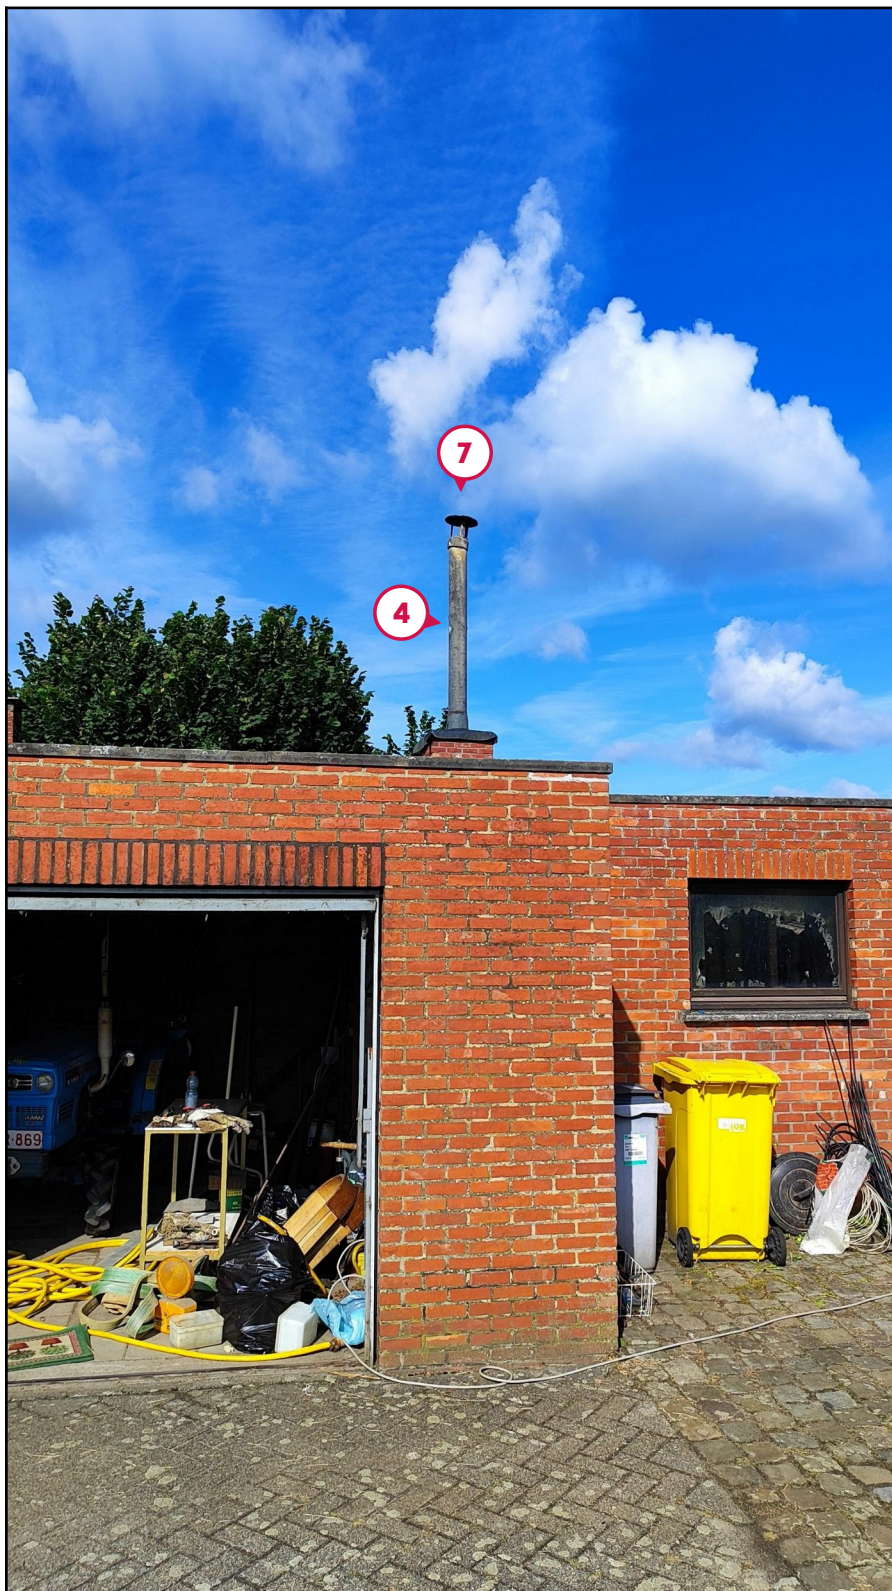
Plan 1.6: Schuwbuis en schouwhoed

| 7. Schouwhoed | Asbestmateriaal | Dringend verwijderen |

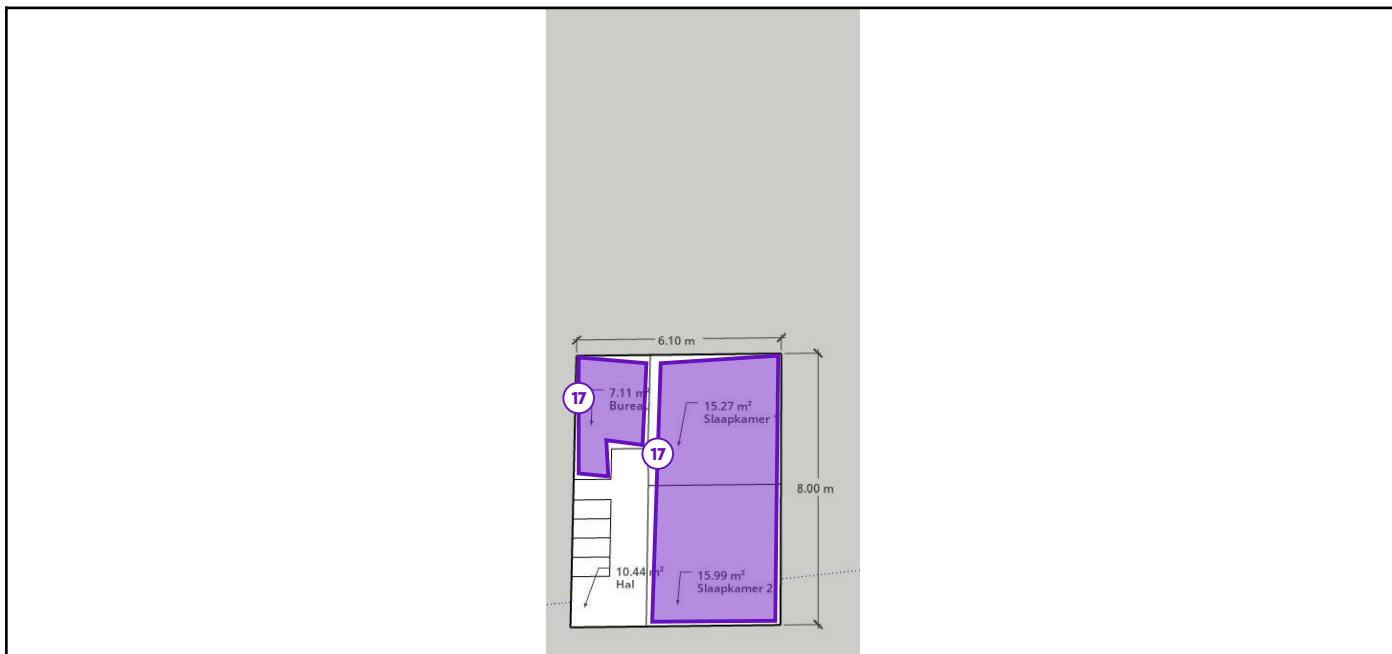
Plan 1.12: 1Ste verdieping

| Beschrijving | Type | Actie |
|--|---|---|
| 17. Vloerzeil Bureau en slaapkamer 1+2 | Advies | - |

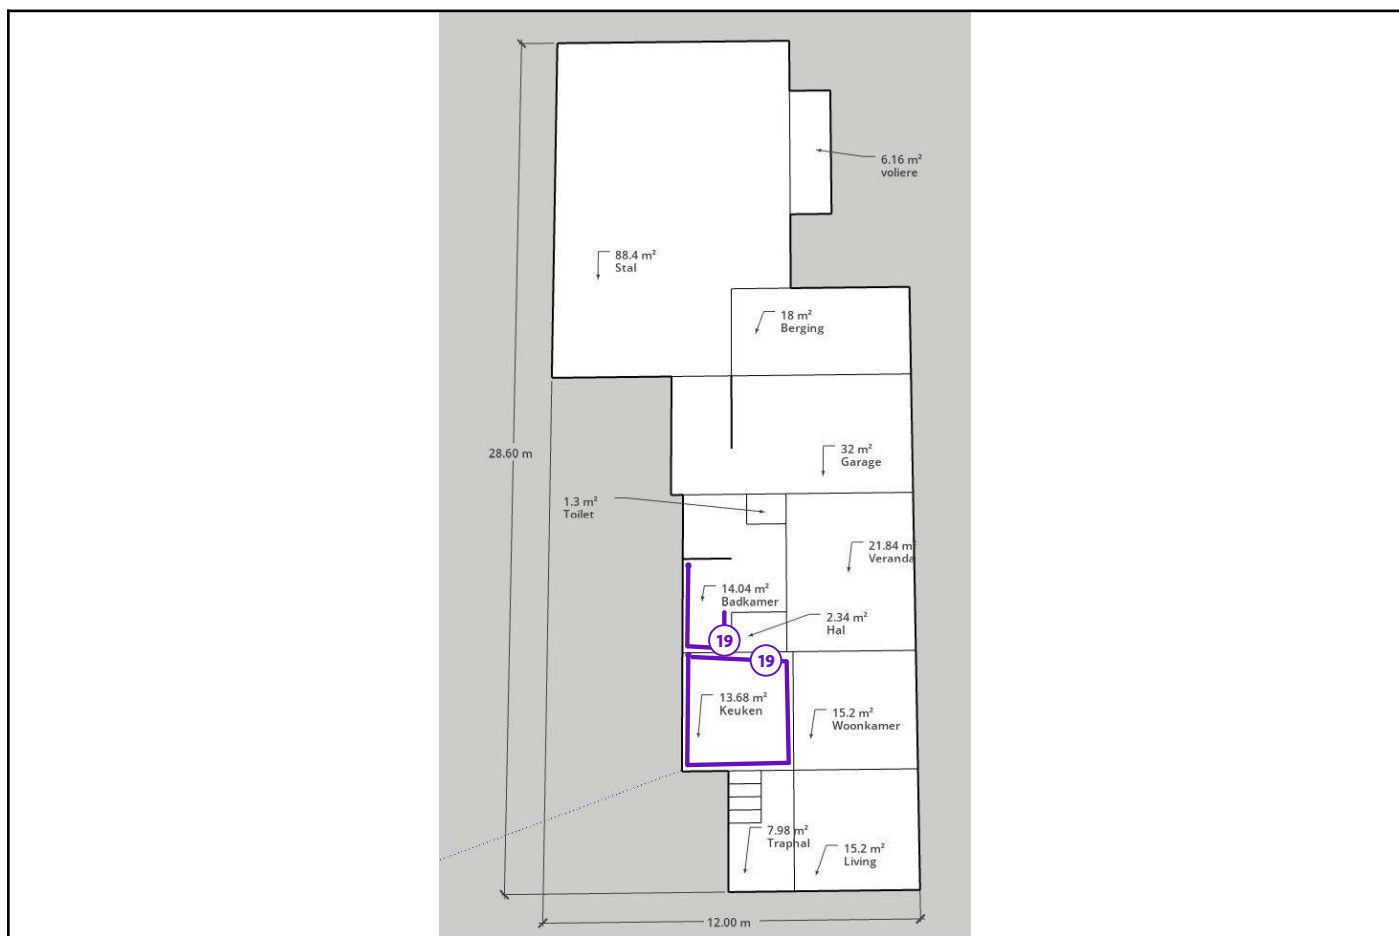
Plan 1.13: gelijkvloers

| Beschrijving | Type | Actie |
|---|---|---|
| 19. Tegellijm keuken en badkamer | Advies | - |

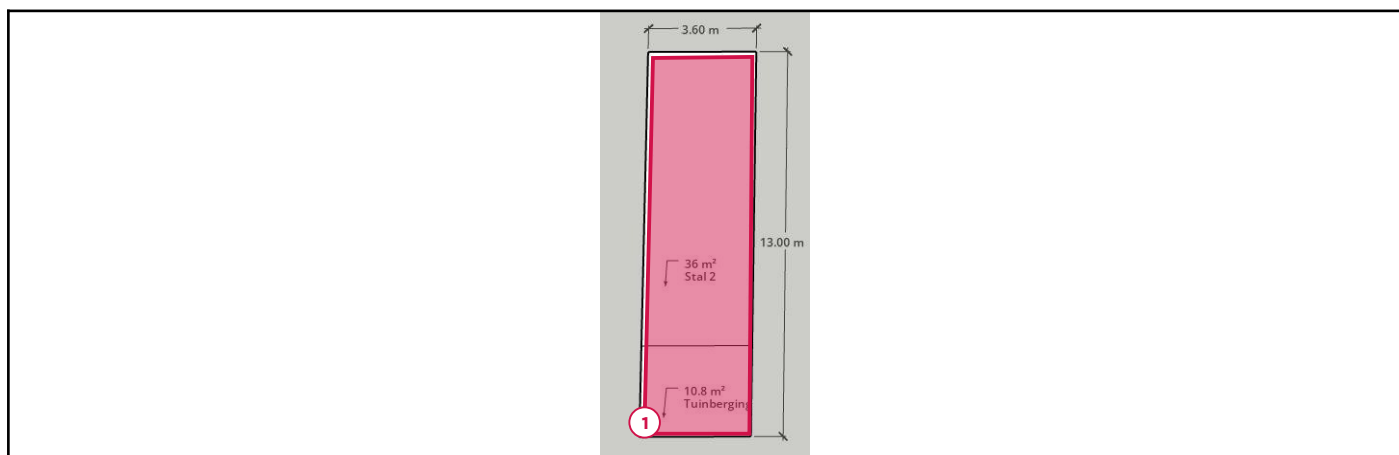
Plan 2.1: stal

| Beschrijving | Type | Actie |
|---|---|---|
| 1. Golfplaten | Asbestmateriaal | Dringend verwijderen |
