Asbestinventarisatetest

Heldenstraat 16, 2260 Westerlo

Attestnummer : 20240830-000367.000

Uitgegeven op : 30.08.2024

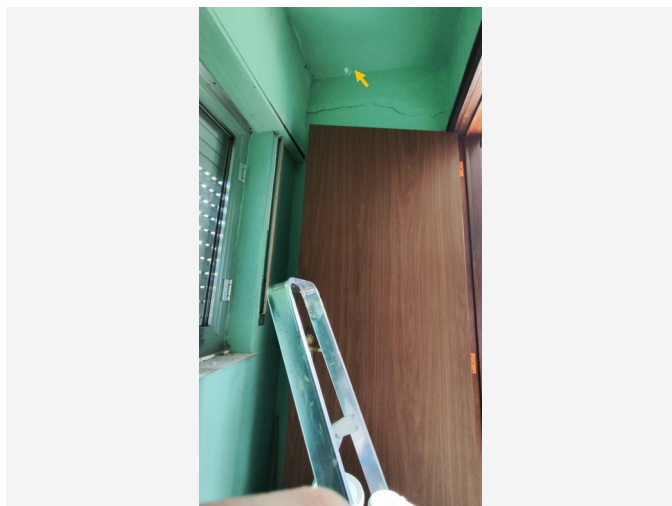
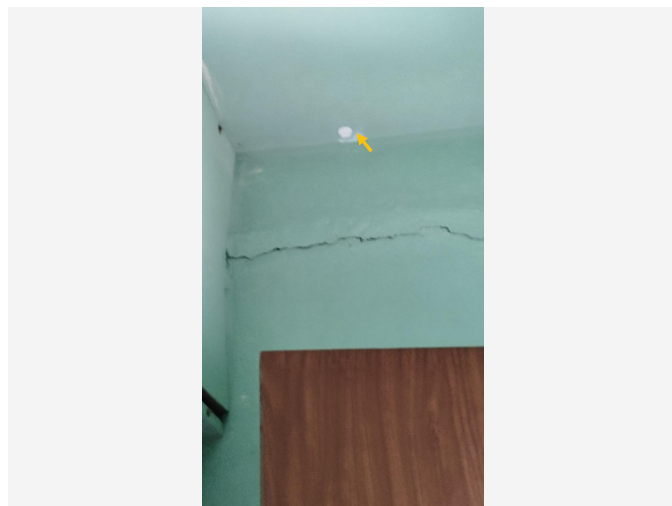
Beschrijving	Pleisterwerk muren
Omgeving	Binnen
Primaire drager	Binnenwand
Bindmiddel van materiaal	Gips - kalk
Gebondenheid op basis van bindmiddel	Niet-hechtgebonden
Hoeveelheid (oppervlakte - dikte - aantal)	• 300,00 m ² - 2,00 cm - 1 stuk
Totaal volume	6,00 m ³
Identificatiemethode	Vaststelling met monstername
Destructieve handeling voor identificatie	Nee
Opmerking	<p>Volgens het inspectieprotocol is een monstername van het pleisterwerk verplicht om dit te identificeren als niet-asbesthoudend.</p> <p>Locatie staalnames: individuele ruimte: slaapkamer 1 / natte ruimte: keuken / stookplaats: inpandige garage / traphal: trap naar kelder</p> <p>De vermelde oppervlaktes en volumes betreffen een beredeneerde schatting. Er worden geen rechten verleend aan deze oppervlaktes/volumes. De dikte is een schatting die voorkomt uit de monsterplaatsen en is daarom niet altijd representatief.</p>
