Asbestinventarisatetest

Molenwijk 19, 2260 Westerlo

Attestnummer : 20250109-000238.000

Uitgegeven op : 09.01.2025

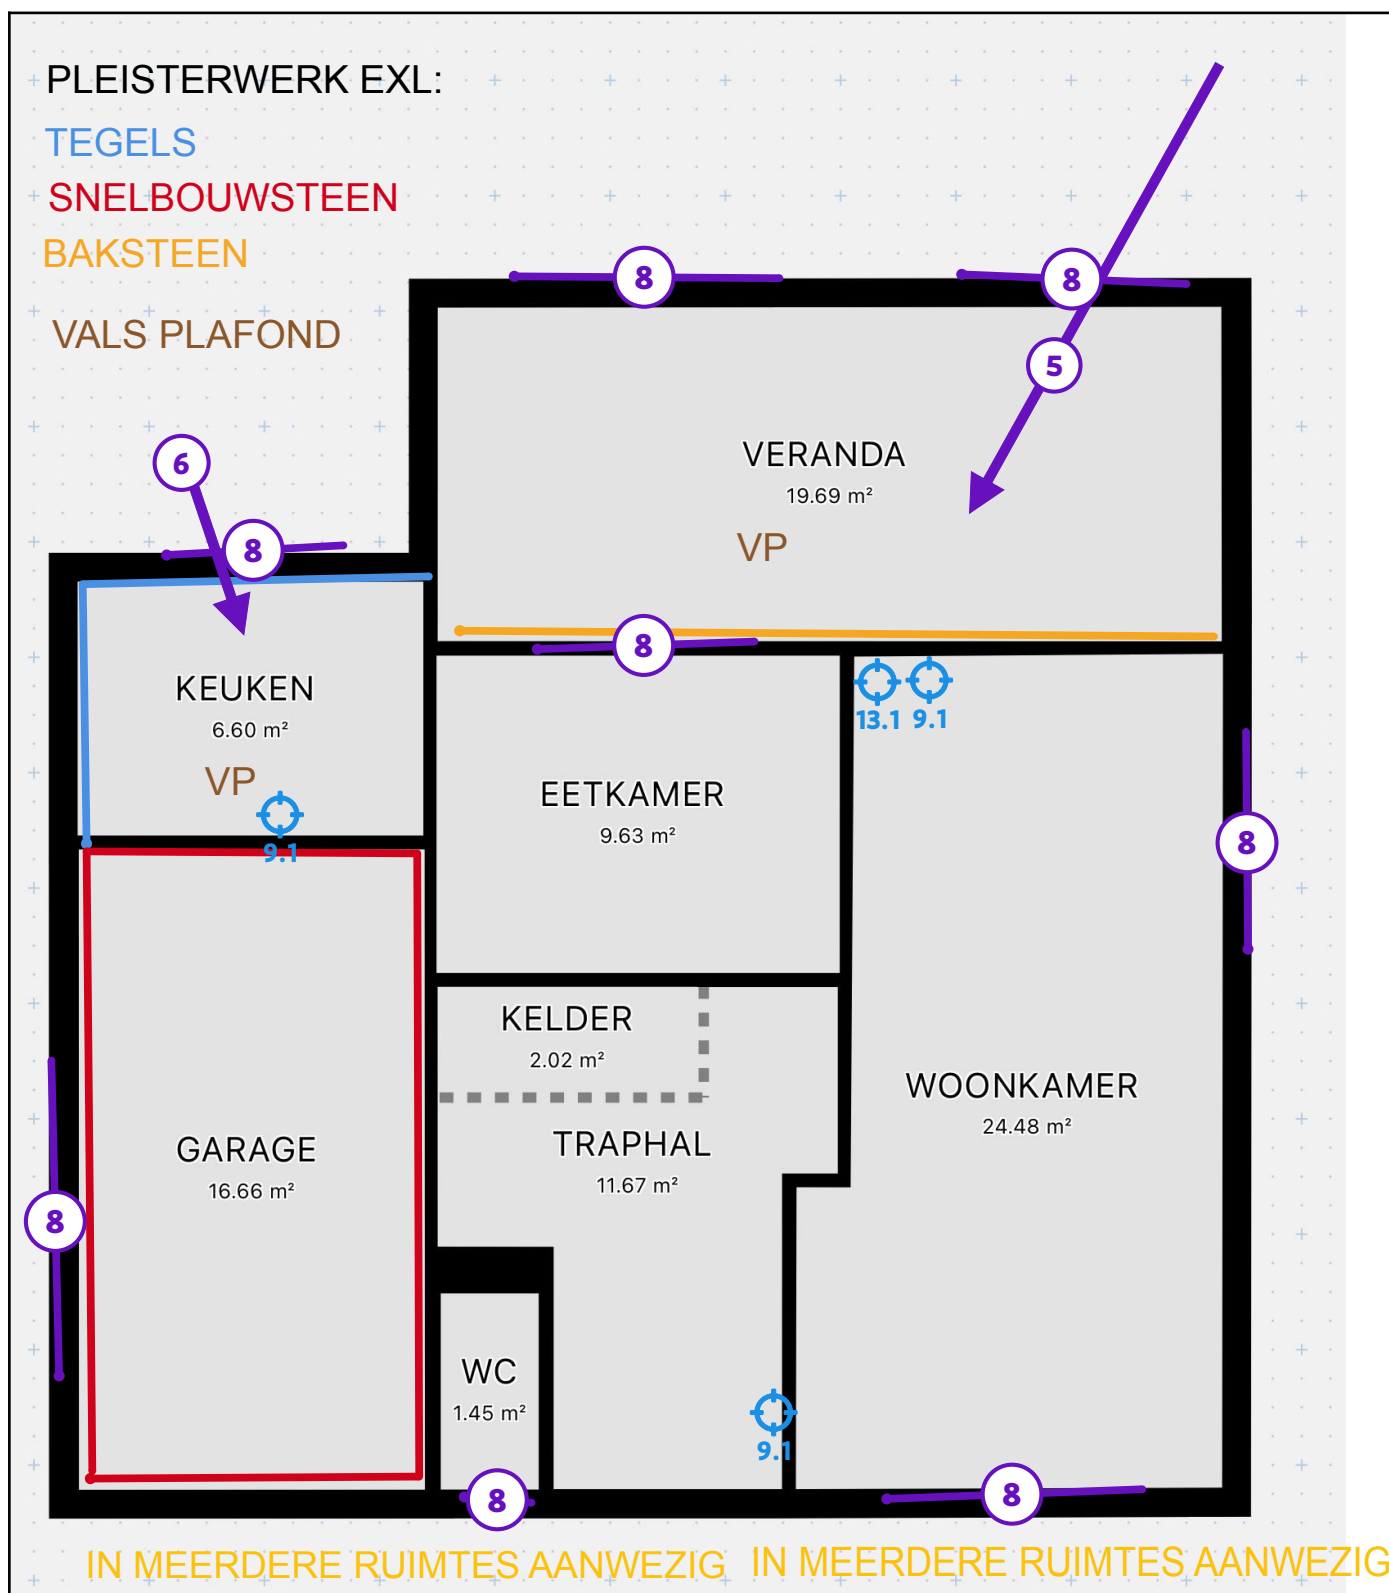
Plan 1.1: gelijkvloers

1. Bakeliet toep.(schakelaars-stopcontacten-verdeeldozen)	Asbestmateriaal	Zorgvuldig beheren
2. Bakeliet toep. (radiatorknoppen)	Asbestmateriaal	Zorgvuldig beheren
5. Valse plafonds	Advies	-
6. Ontdreuningsplaat spoelbak: niet verdacht	Advies	-
8. Mastiek: niet verdacht (visueel vastgesteld)	Advies	-
9. Muurpleister	Geen asbest	-
9.1 Code: 1	Mengmonster	-
13. Plafondpleister	Geen asbest	-
13.1 Code: 2	Mengmonster	-

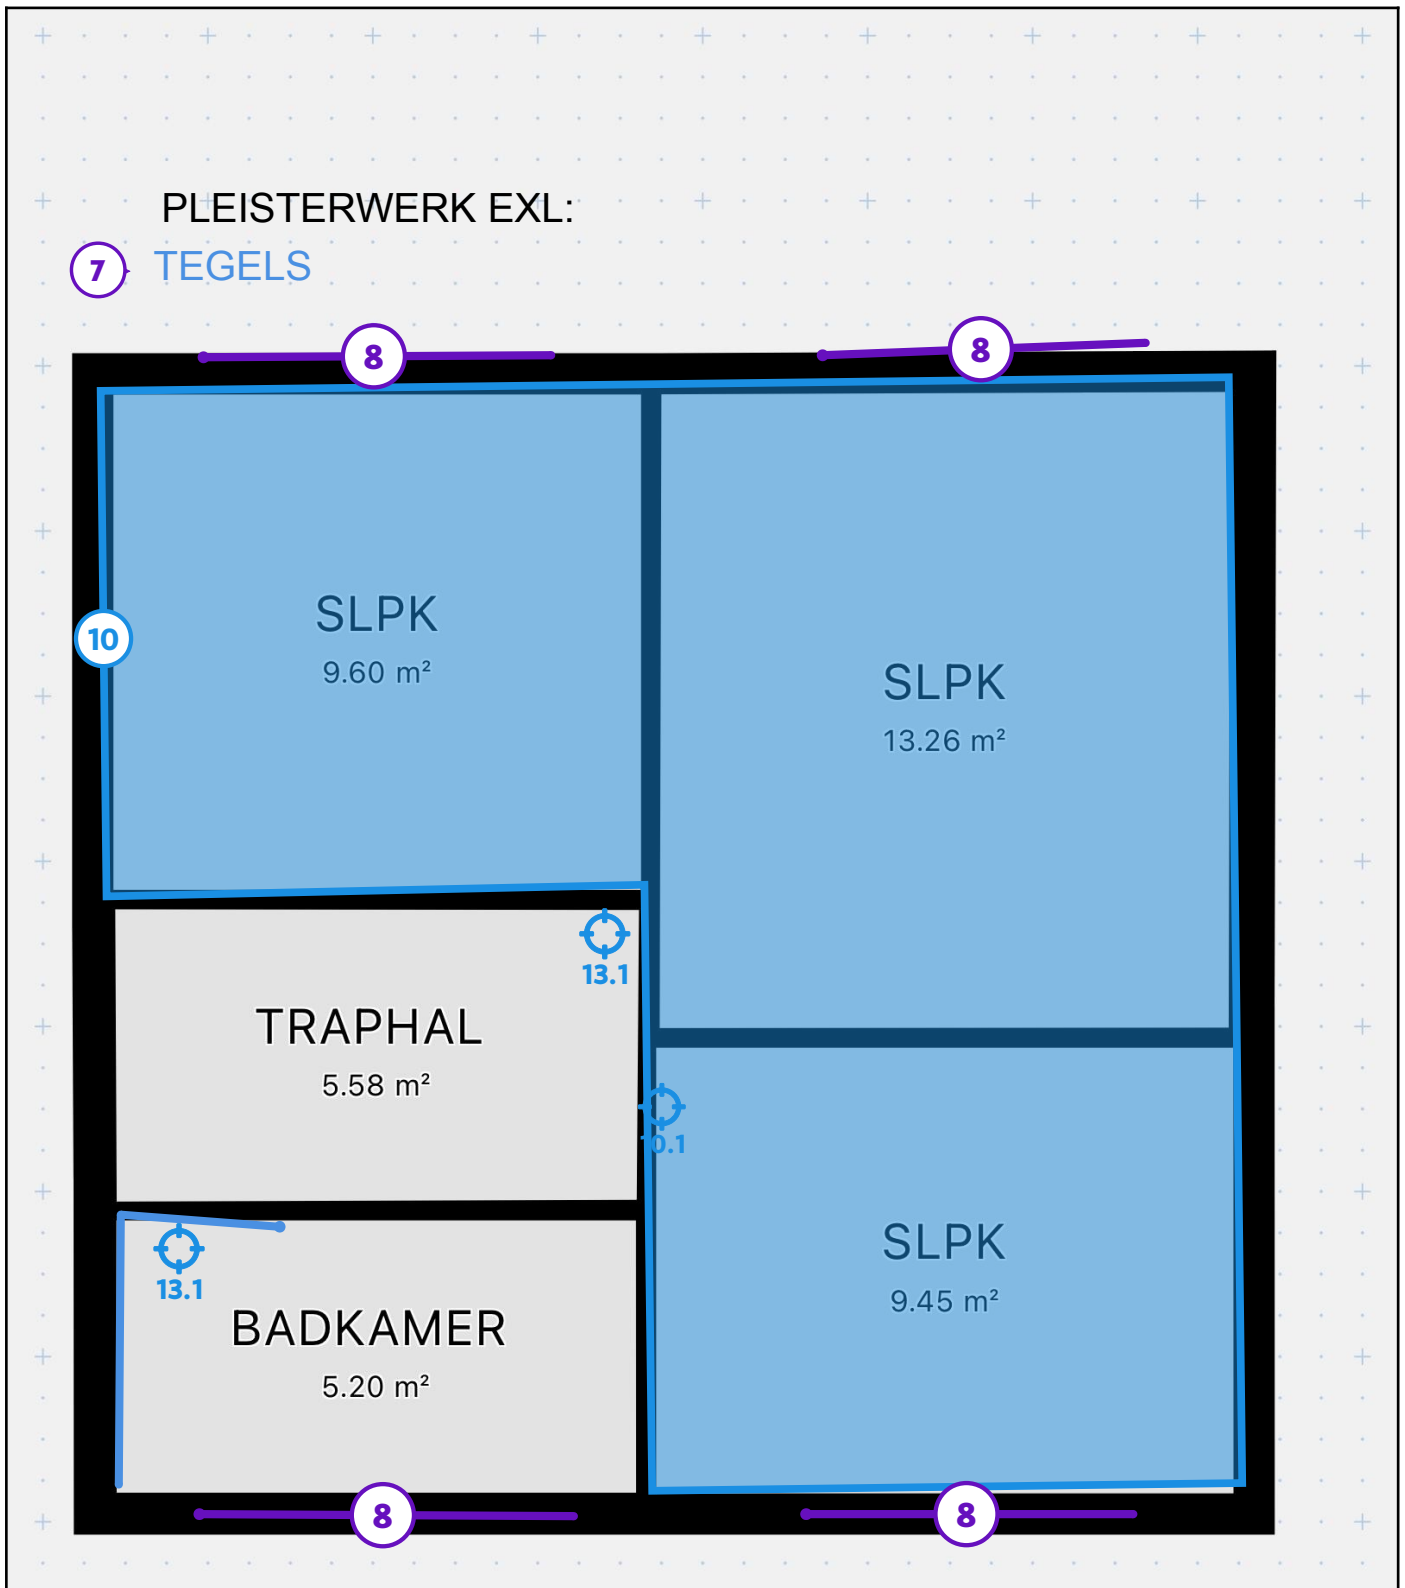
Plan 1.2: verdiep

7. Tegellijm niet zichtbaar	Advies	-
8. Mastiek: niet verdacht (visueel vastgesteld)	Advies	-
10. Vinylvloer met kartonlaag	Geen asbest	-
10.1 Code: 3	Puntmonster	-
13. Plafondpleister	Geen asbest	-
13.1 Code: 2	Mengmonster	-

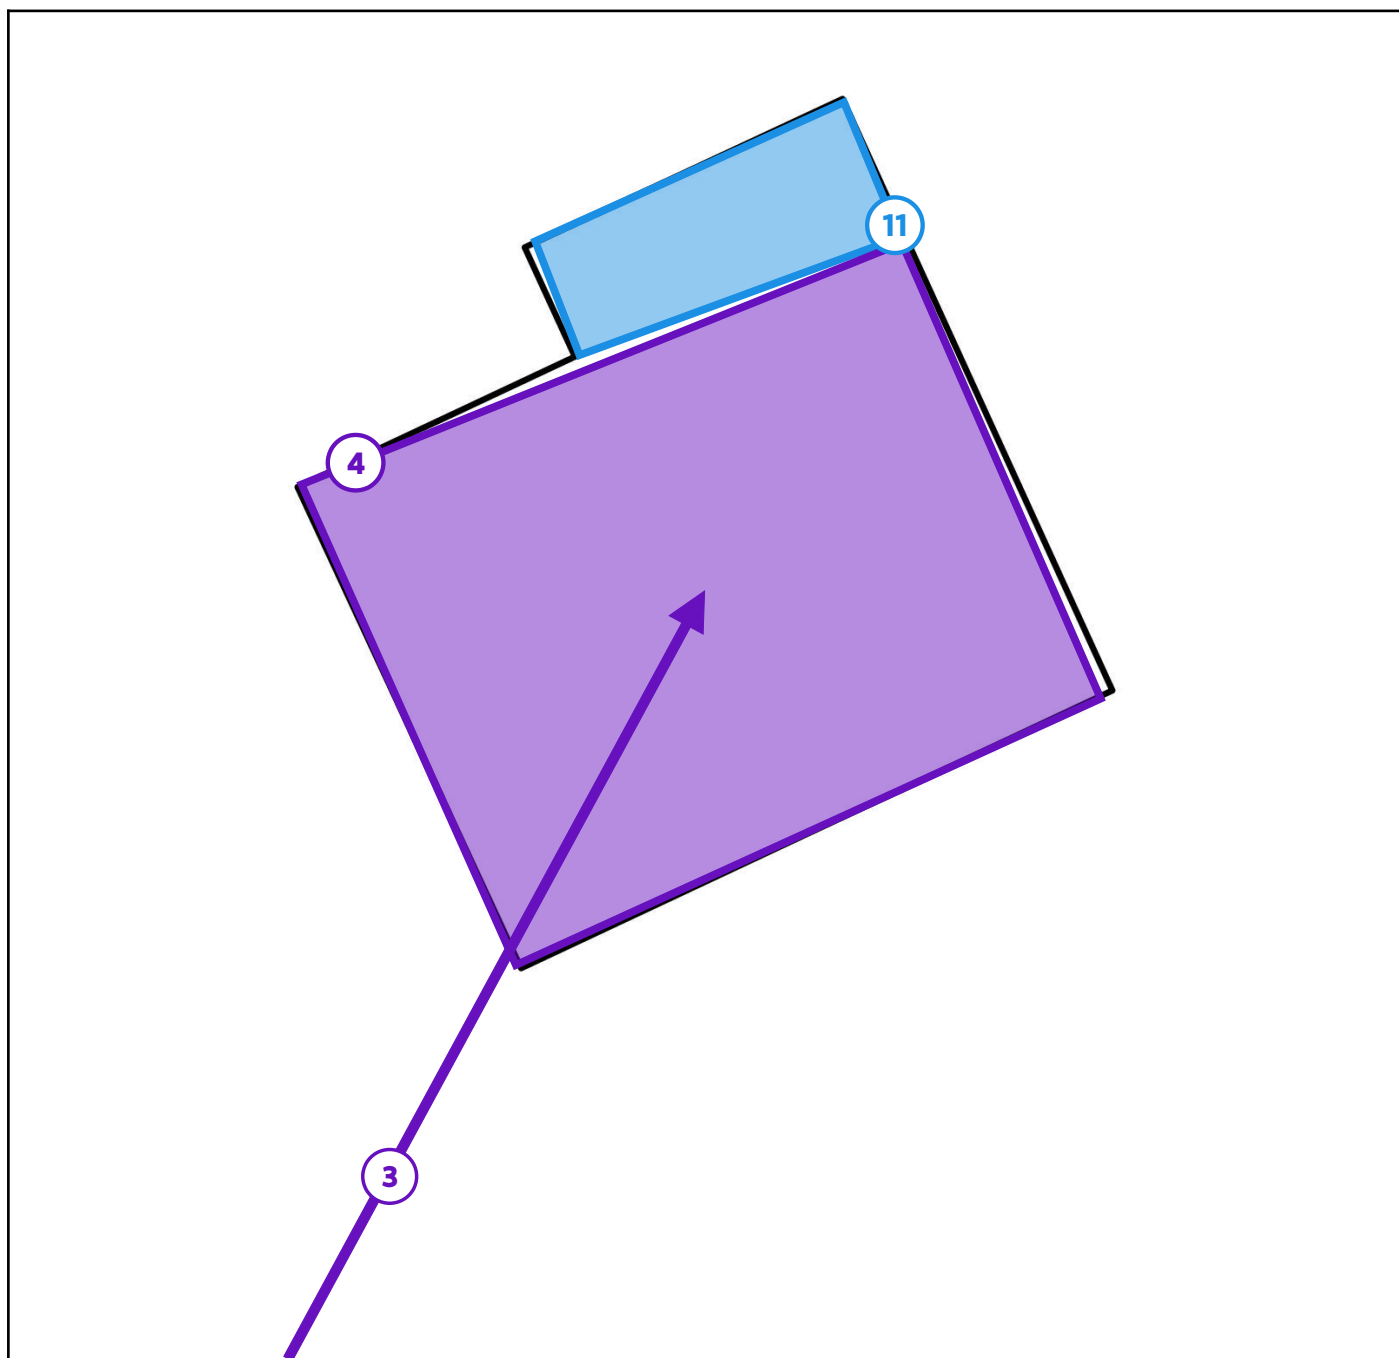
Plan 1.4: dak plan

Beschrijving	Type	Actie
3. Open schouw	Beperking	-
4. Onderdak	Advies	-
11. Roofing (met staalname)	Geen asbest	-

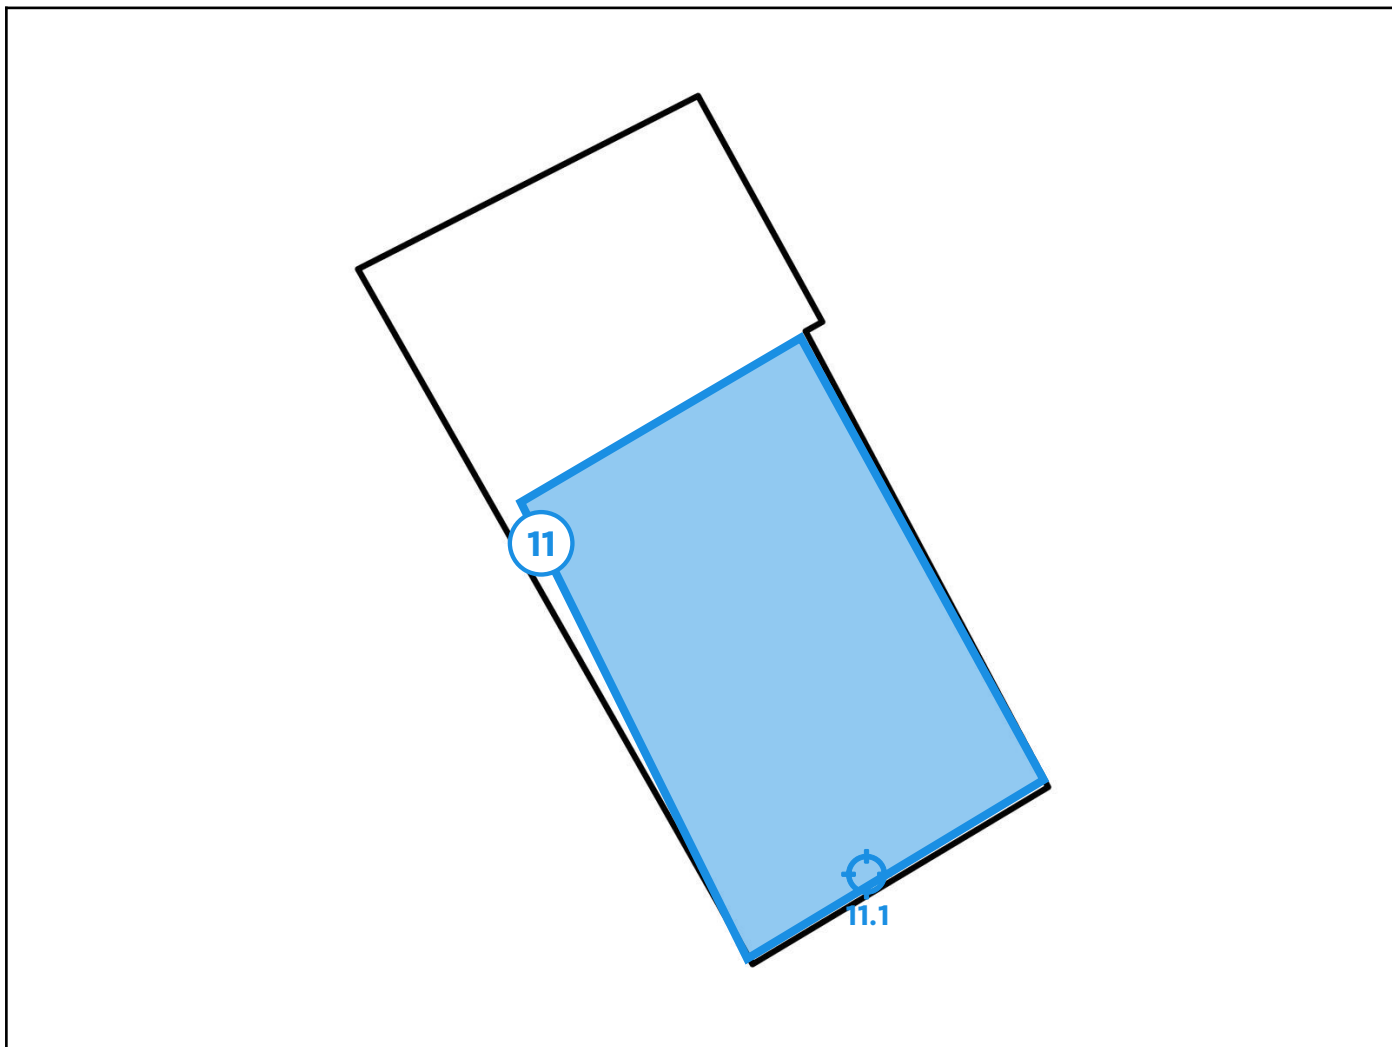
Plan 2.2: Garage + tuinhuis plan

Beschrijving	Type	Actie
11. Roofing (met staalname)	Geen asbest	-
11.1 Code: 4	Puntmonster	-

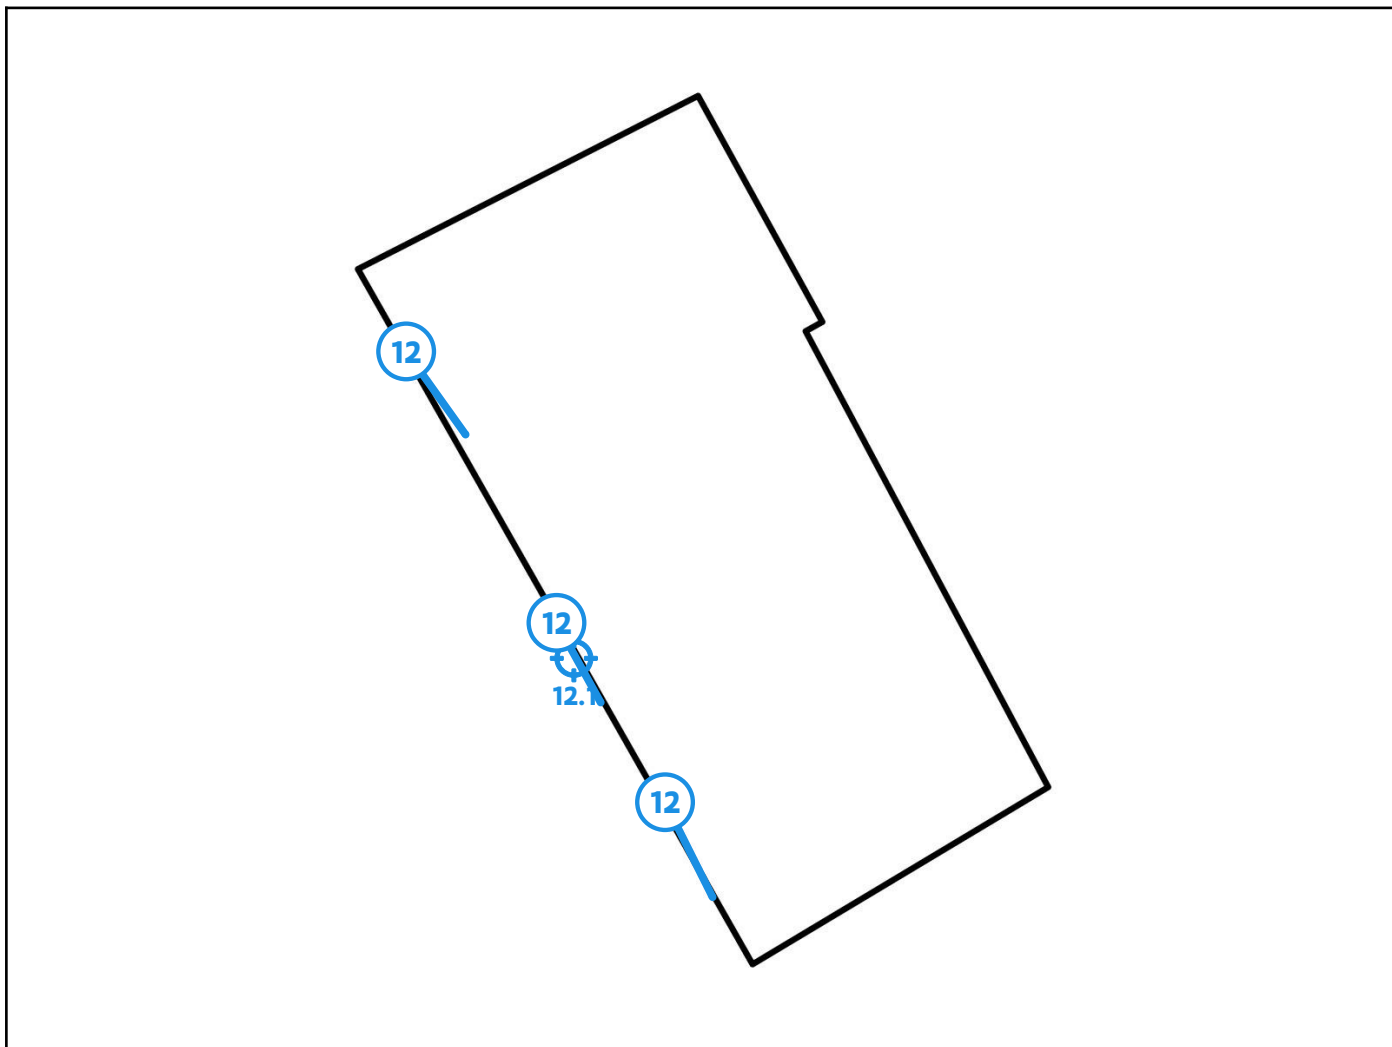
Plan 2.3: Garage + tuinhuis plan

Beschrijving	Type	Actie
12. Stopverf - garage en tuinhuis	Geen asbest	-
12.1 Code: 5	Puntmonster	-
