Asbestinventarisatetest

Polderstraat 33, 2260 Westerlo
Gemeenschappelijke delen

Attestnummer : 20251102-000077.000

Uitgegeven op : 02.11.2025

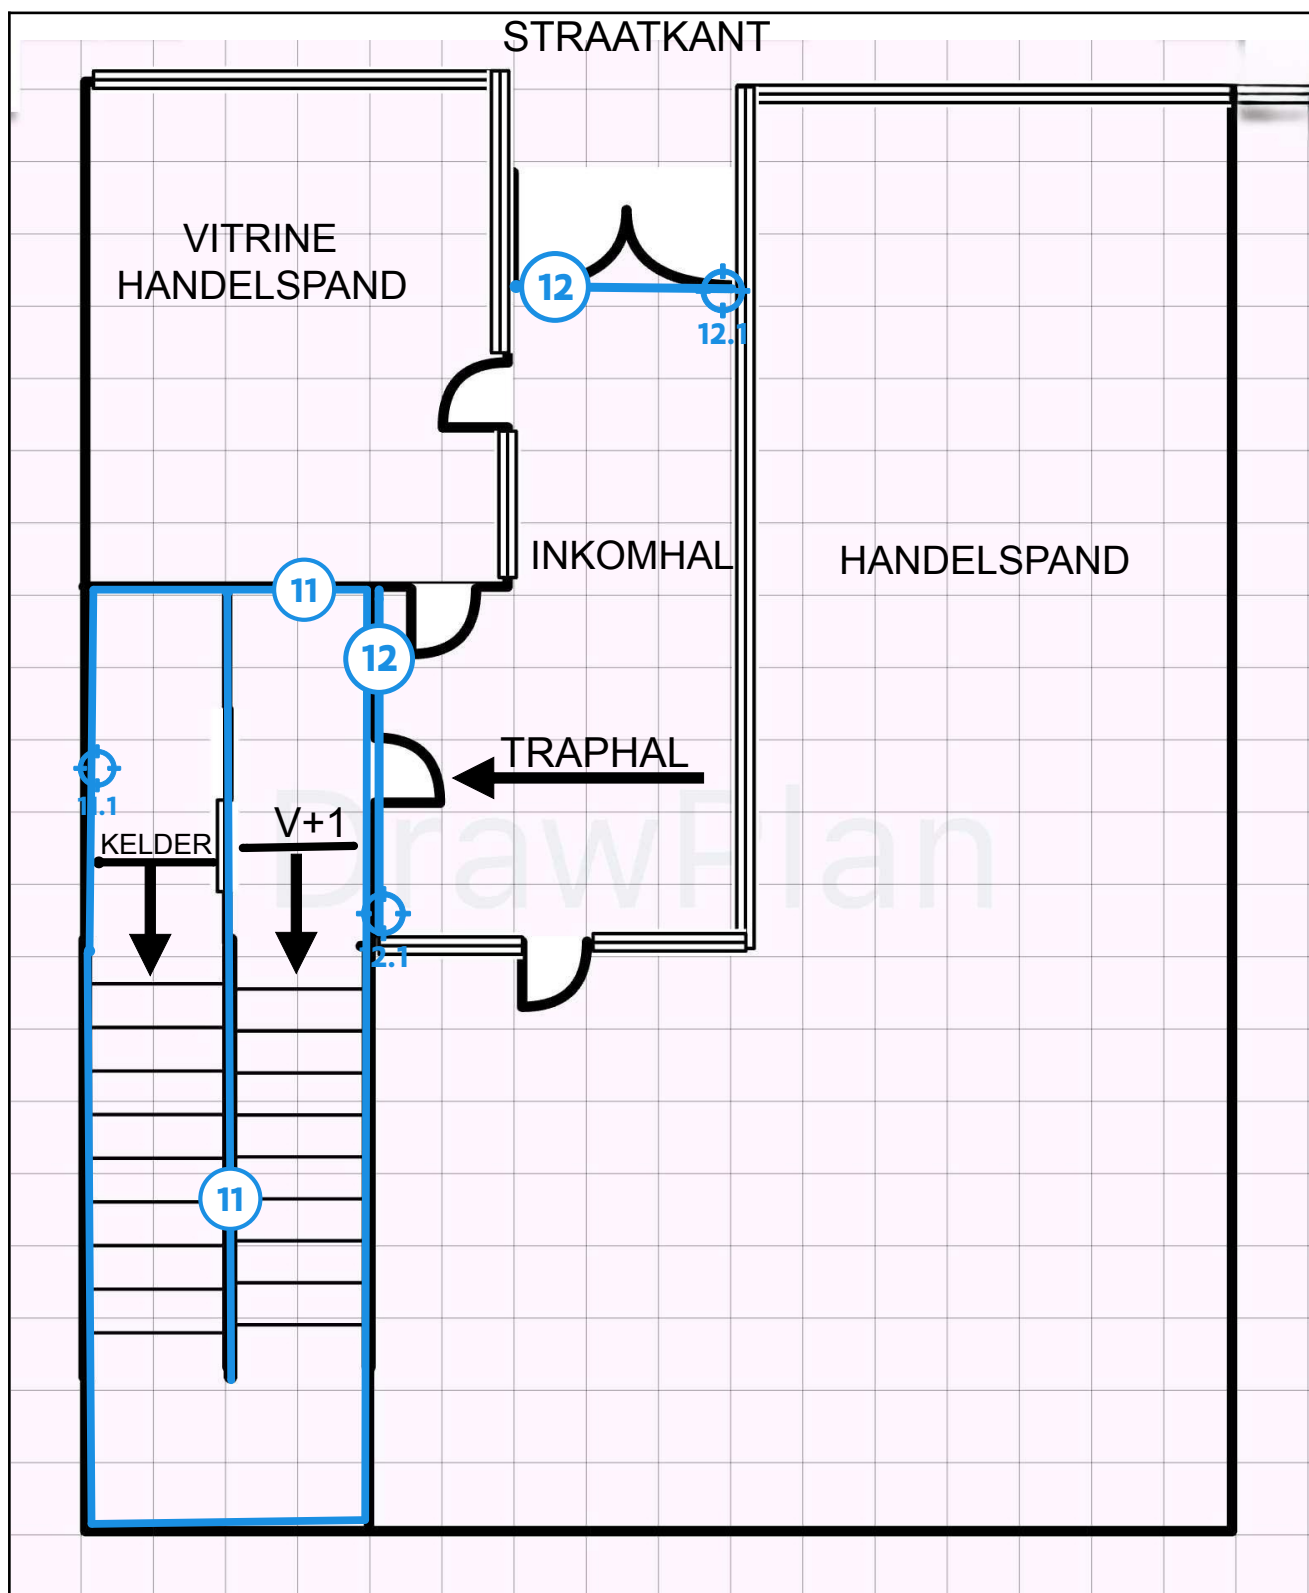
Plan 1.2: GLV

11. pleisterwerk traphal gelijkvloers (gem.)	Geen asbest	-
11.1 Code: S3.	Mengmonster	-
12. Muurpleister inkomhal glv (gem.)	Geen asbest	-
12.1 Code: S2.	Mengmonster	-

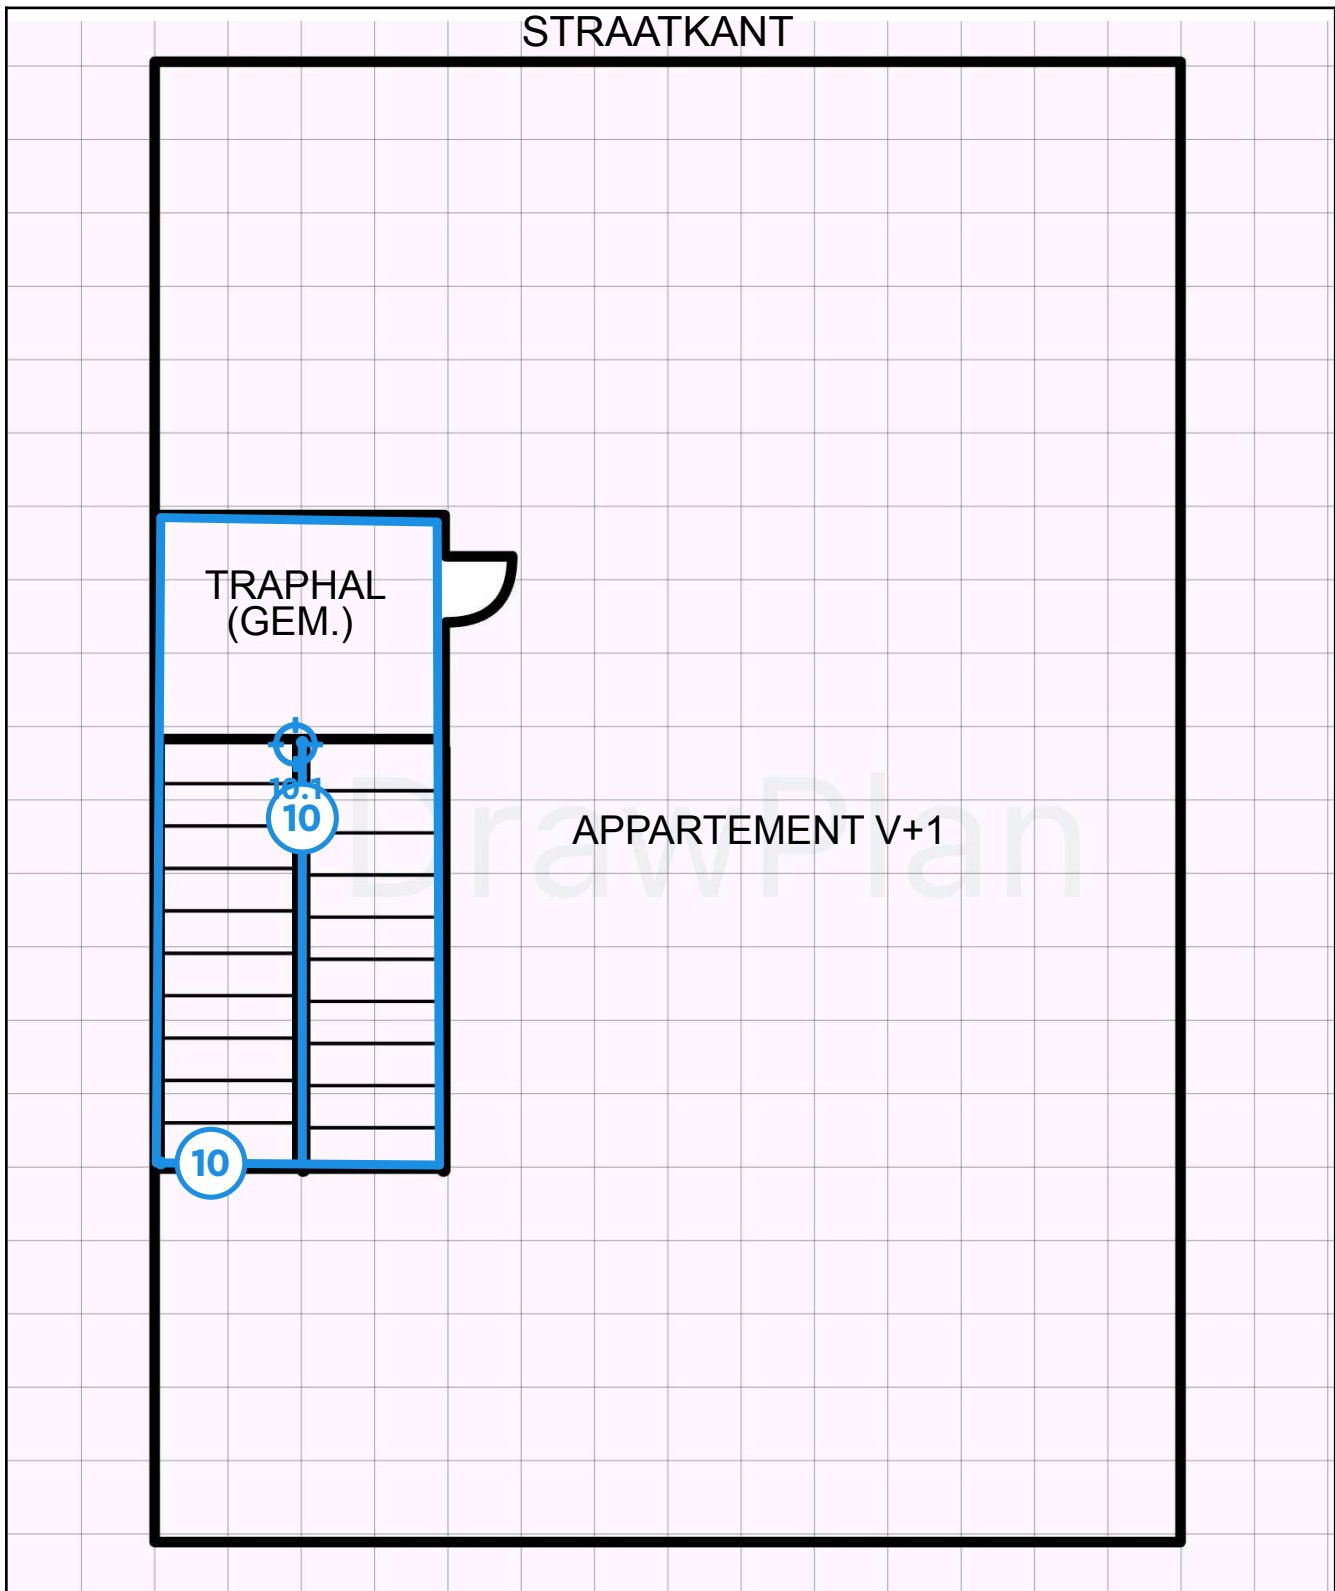
Plan 1.3: V+1

10. pleisterwerk traphal V+1 (gem.)	Geen asbest	-
10.1 Code: S4.	Mengmonster	-

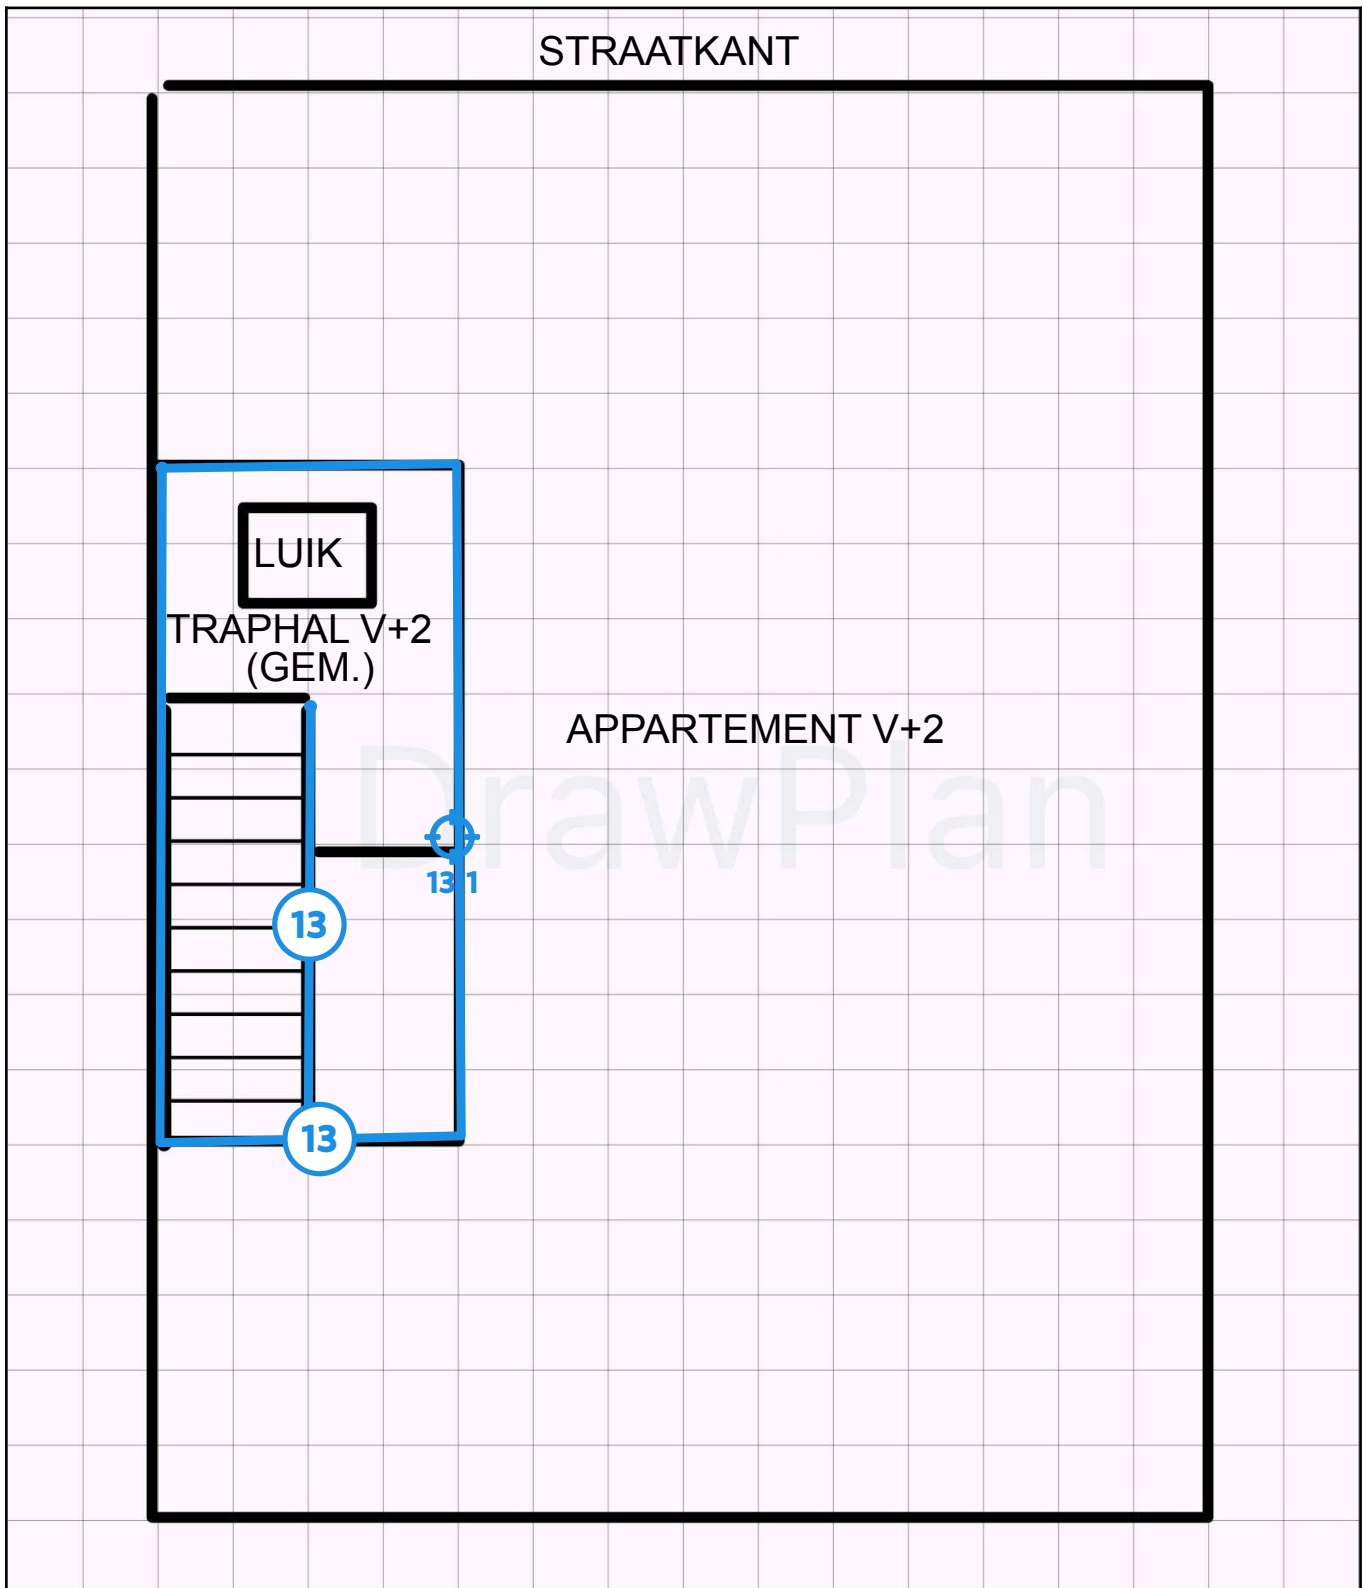
Plan 1.4: V+2

13. pleisterwerk gemeenschappelijke traphal V+2	Geen asbest	-
13.1 Code: S5.	Mengmonster	-

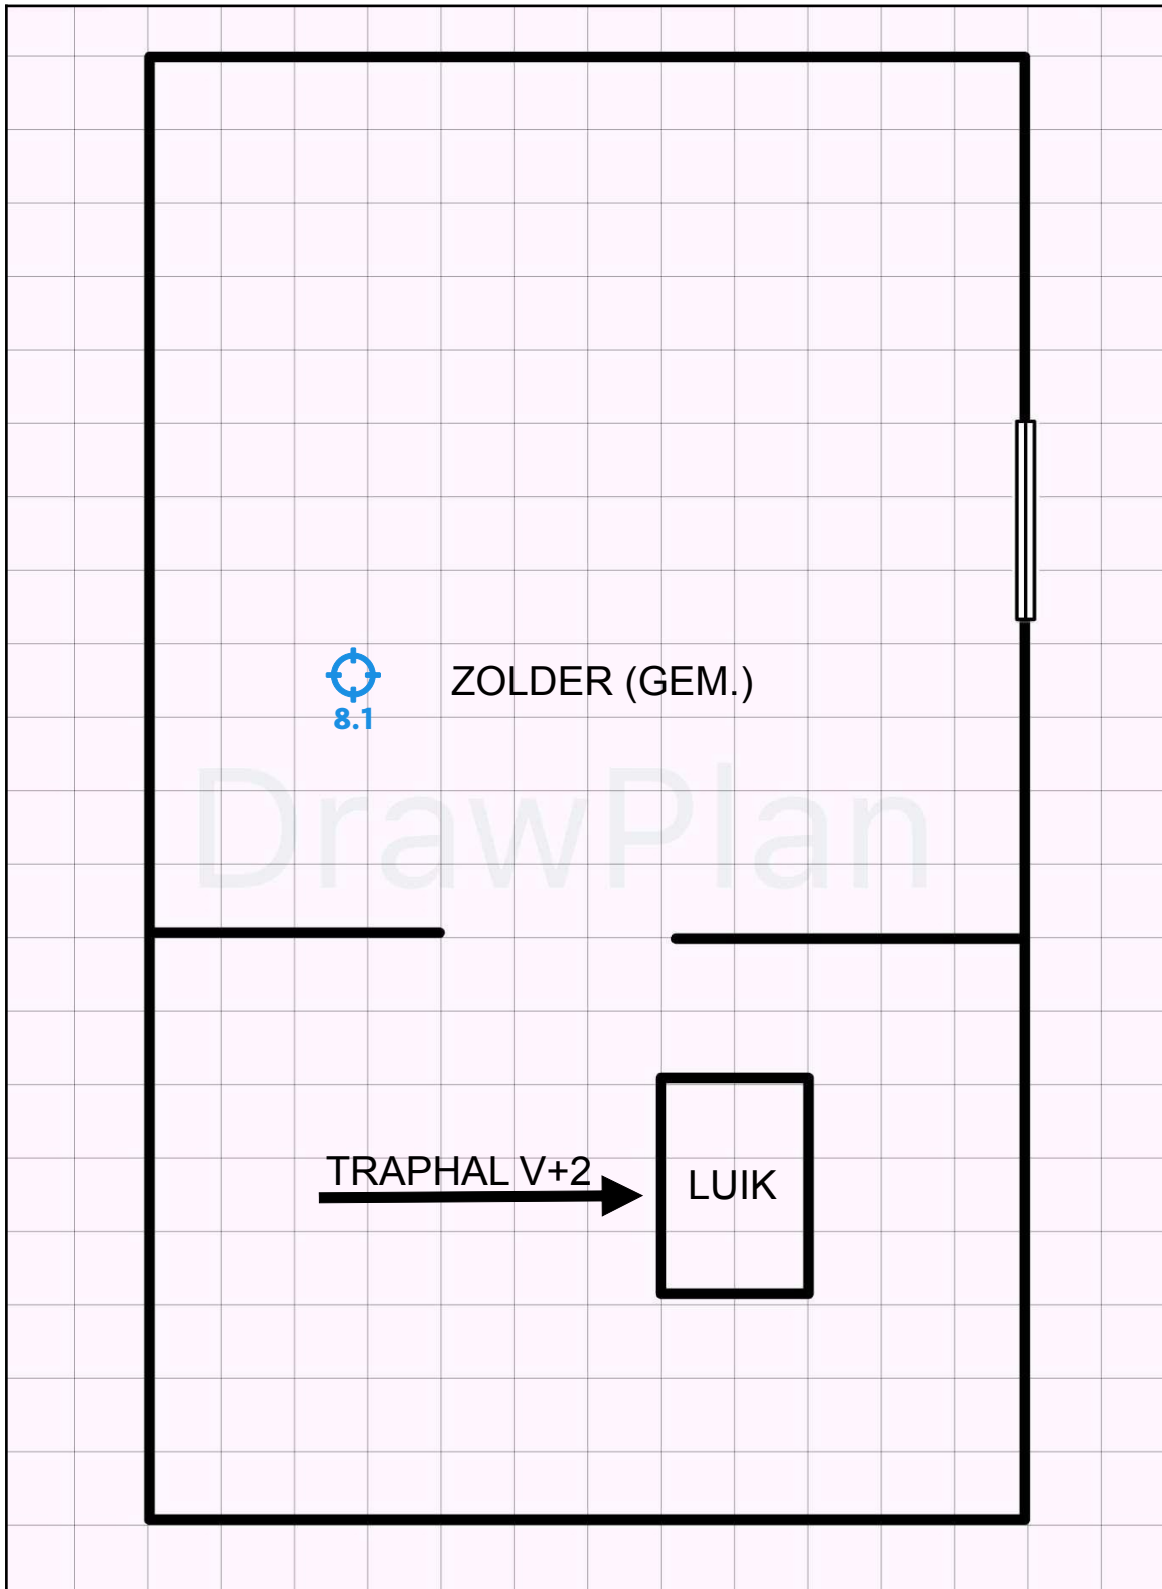
Plan 1.5: ZOLDER (GEM.)

8. Onderdak gemeenschappelijk zadeldak	Geen asbest	-
8.1 Code: S1.	Puntmonster	-

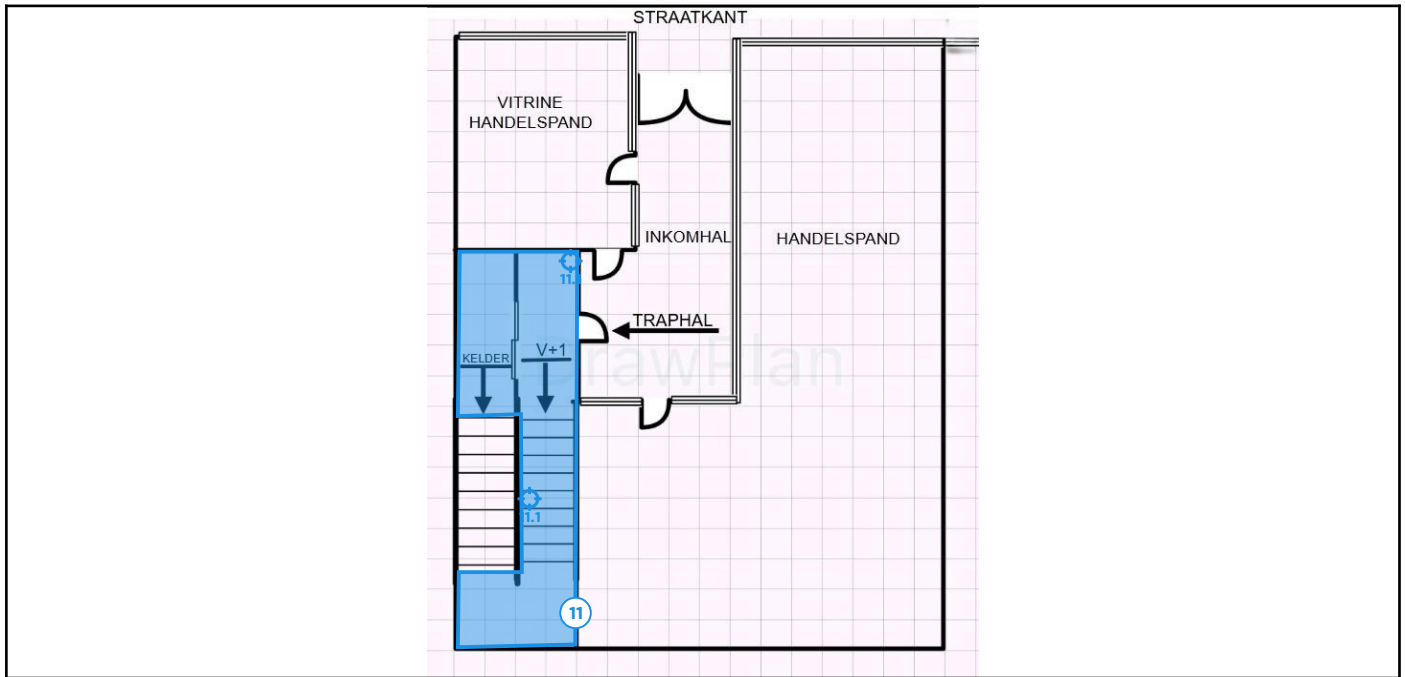
Plan 1.6: PLAFONDS EN ONDERKANT TRAP GLV

Beschrijving	Type	Actie
11. pleisterwerk traphal gelijkvloers (gem.)	Geen asbest	-
11.1 Code: S3.	Mengmonster	-

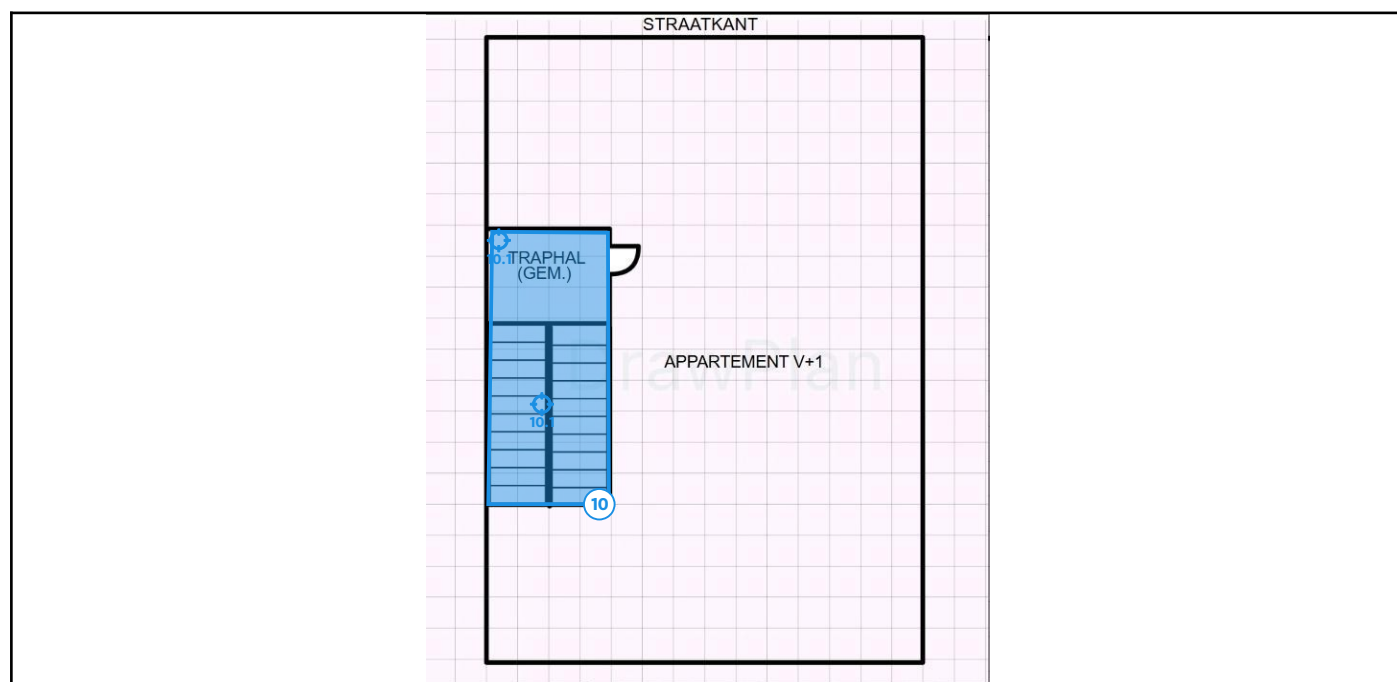
Plan 1.7: PLAFONDS EN ONDERKANT TRAP V+1

Beschrijving	Type	Actie
10. pleisterwerk traphal V+1 (gem.)	Geen asbest	-
10.1 Code: S4.	Mengmonster	-

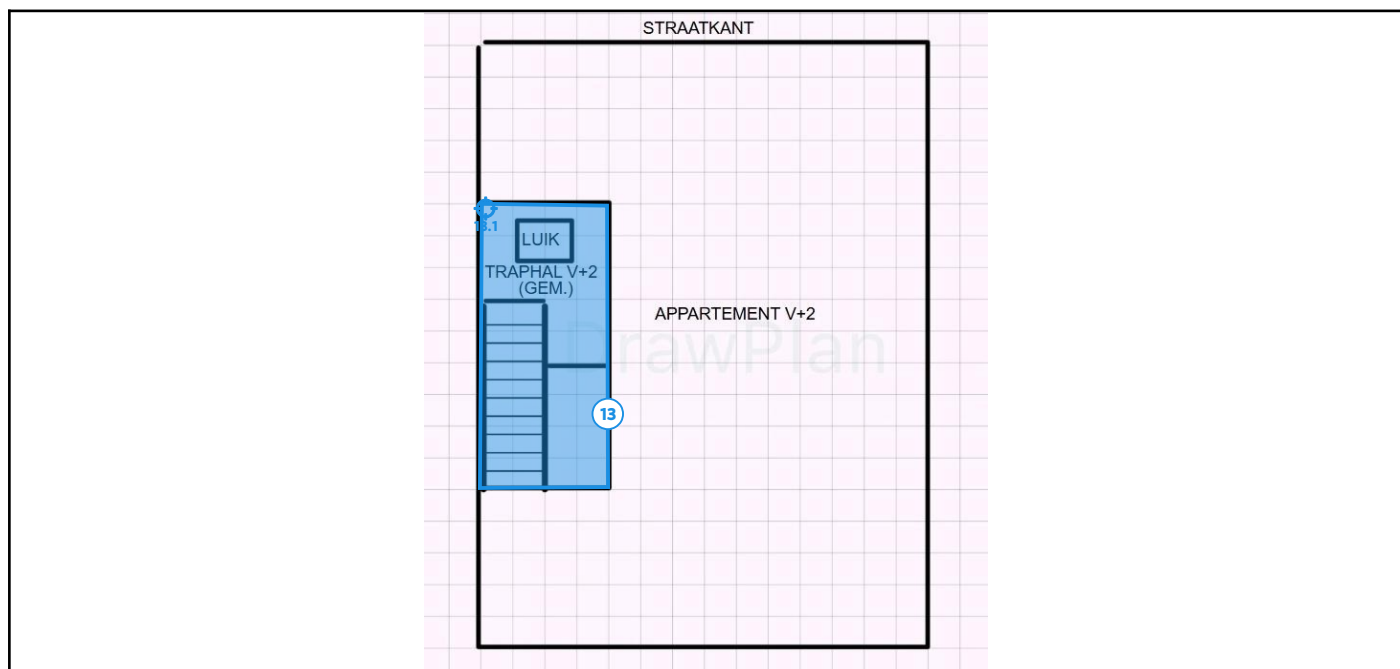
Plan 1.8: PLAFOND V+2

Beschrijving	Type	Actie
13. pleisterwerk gemeenschappelijke traphal V+2	Geen asbest	-
13.1 Code: S5.	Mengmonster	-

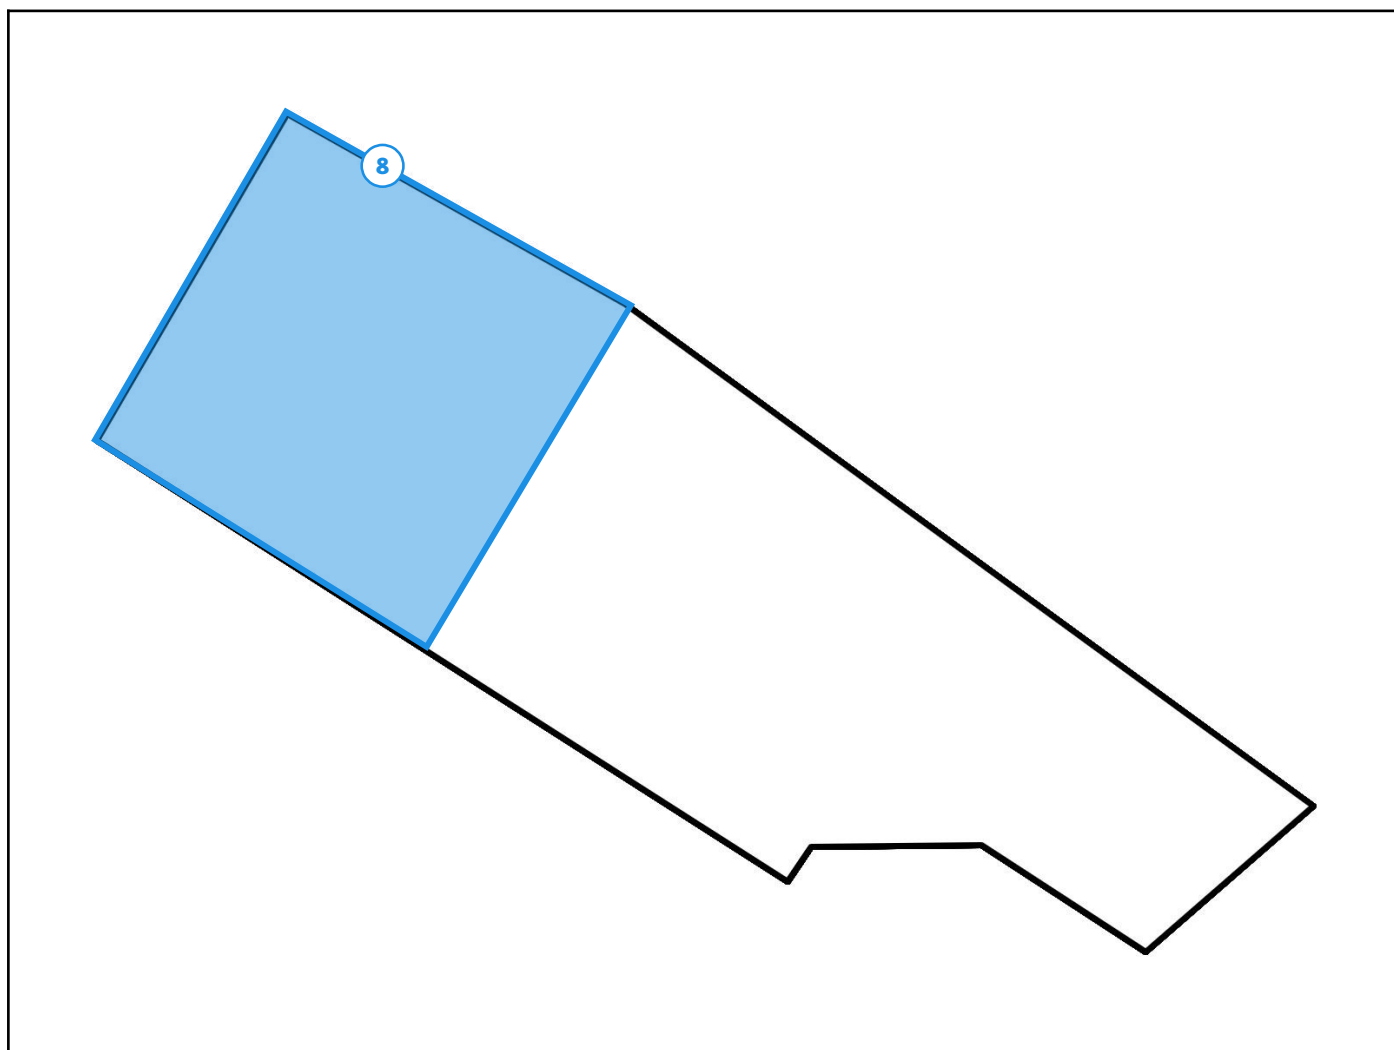
Plan 1.10: ONDERDAK GEMEENSCHAPPELIJK ZADELDAK

Beschrijving	Type	Actie
8. Onderdak gemeenschappelijk zadeldak	Geen asbest	-
